## **Rapport de l'Inspection des installations classées**

Visite d'inspection du 16/03/2026

**SEVA**

ruelle Mancelle  
91160 Champlan

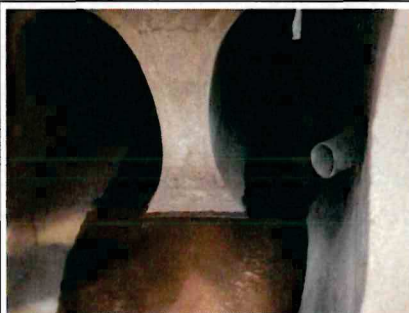
En sortie de séparateur

Par courriel du 18/03/2026, l'exploitant transmet le plan de collecte des effluents et les photos du réseau de collecte notamment du regard situé en sortie de séparateur hydrocarbure. L'inspection constate que le regard situé en sortie ne présente pas de traces d'hydrocarbures (voir photo ci-dessous).

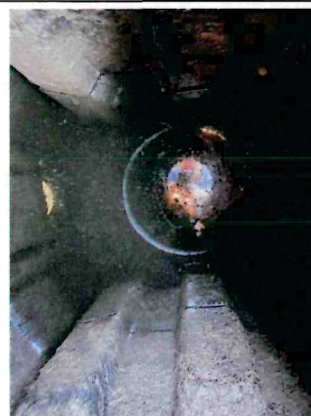
Séparateur hydrocarbure

L'inspection constate que le séparateur hydrocarbure est correctement entretenu et propre (absence de trace d'hydrocarbure), et, que le réseau de collecte des eaux pluviales draine d'autres surfaces en amont du site secondaire de la société SEVA. La visite inopinée du 16/03/2026 ne permet donc pas d'imputer la pollution au site.
