## **Rapport de l'Inspection des installations classées**

Visite d'inspection du 30/09/2025

#### **GINDRE DUCHAVANY**

Références : 2025 - Is150SPF  
Code AIOT : 0006103047

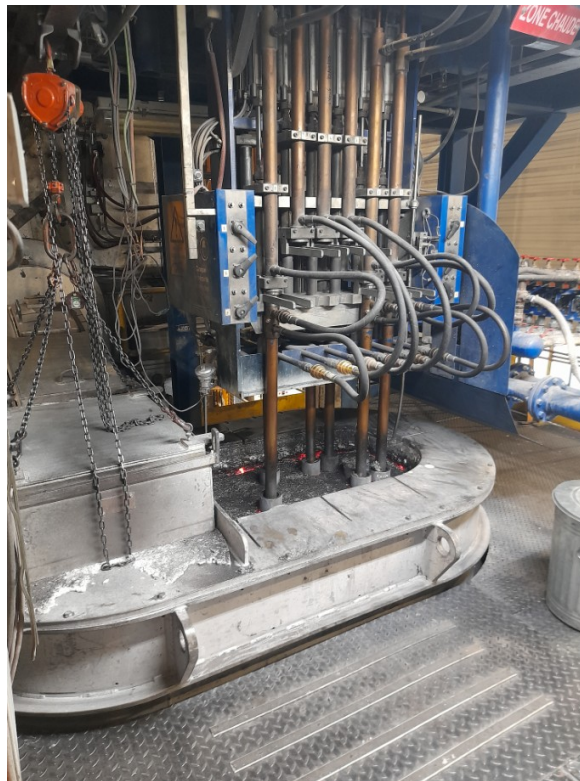
<b>Référence réglementaire :</b> Arrêté Préfectoral du 22/10/2004, article 2.3
<b>Thème(s) :</b> Risques chroniques, Rejets atmosphériques – Rejets canalisés
<b>Prescription contrôlée :</b>  > <b>Arrêté préfectoral n° 2004-13169 du 22/10/2004</b> <u>Article 2.3 - Pollution atmosphérique</u> Les installations doivent être conçues, exploitées et entretenues de manière à limiter les émissions (fumées, gaz, poussières ou odeurs) à l'atmosphère. Ces installations doivent, dans toute la mesure du possible, être munies de dispositifs permettant de collecter et canaliser les émissions qui sont traitées en tant que de besoin, notamment pour respecter les valeurs limites fixées par le présent arrêté.
<b>Constats :</b>  Le site comporte 9 rejets atmosphériques canalisés : <ol style="list-style-type: none"><li>1. Fours de fusion Upcast</li><li>2. Sortie E4-1 (étirage)</li><li>3. Four P2750T (presse)</li><li>4. Sortie E4-2 (étirage)</li><li>5. Zone P2000T (presse)</li><li>6. Four P2000T (presse)</li><li>7. Conform 2</li><li>8. Conform 1</li><li>9. Hotte d'aspiration de nitrure de bore dans les bâtiments Presse</li></ol> <ul style="list-style-type: none"><li>• <b>Cheminée des fours de fusion de l'Upcast</b></li></ul> <p>La cheminée des fours de fusion de l'Upcast a une hauteur de 7 m, alors que la hauteur minimale requise calculée en application des articles 52 à 56 de l'arrêté ministériel du 02/02/1998 devrait être de 16 m.</p> <p><b>Non-conformité n°1 : La hauteur de la cheminée des fours de fusion de l'Upcast n'est pas conforme à la hauteur minimale requise calculée en application des articles 52 à 56 de l'arrêté ministériel du 02/02/1998.</b></p> <p>L'exploitant a indiqué que les travaux de mise en conformité de la cheminée de l'Upcast sont programmés pour novembre 2025.</p> <ul style="list-style-type: none"><li>• <b>Four de coulée de l'Upcast</b></li></ul> <p>Le four de coulée de l'Upcast n'est pas équipé d'un système pour canaliser ses rejets atmosphériques contrairement aux dispositions de l'article 2.3 de l'arrêté préfectoral n° 2004-13169 du 22/10/2004 et à la MTD n°24 du BREF NFM. Le four de coulée est ouvert dans le bâtiment Upcast avec la présence d'une couche de graphite en surface du four pour limiter l'oxydation du cuivre. La sortie du cuivre en fusion se fait par aspiration par le haut du four de coulée via des</p>

piquages à travers la couche de graphite. La configuration du four de coulée rend difficile la mise en place d'un système de canalisation des émissions atmosphériques du fait de l'encombrement au-dessus du four.

Dessus du four de coulée

**Demande de justificatifs n°1** : L'exploitant devra démontrer que les émissions atmosphériques du four de coulée de l'Upcast sont négligeables ou réaliser une étude technico-économique visant à déterminer s'il est possible de mettre en place un système de captation des émissions atmosphériques de ce four.

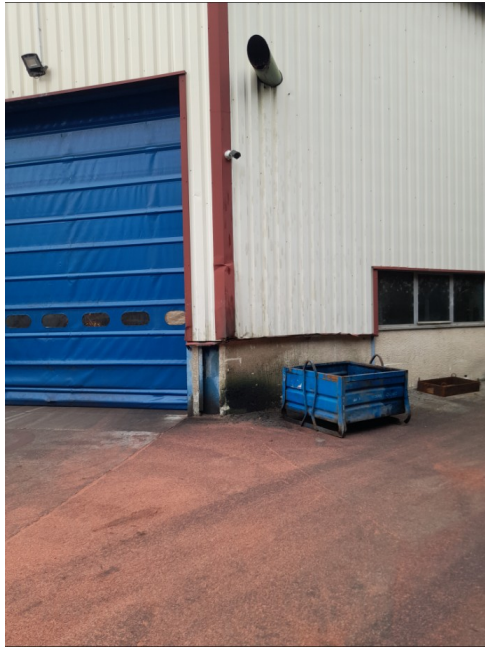
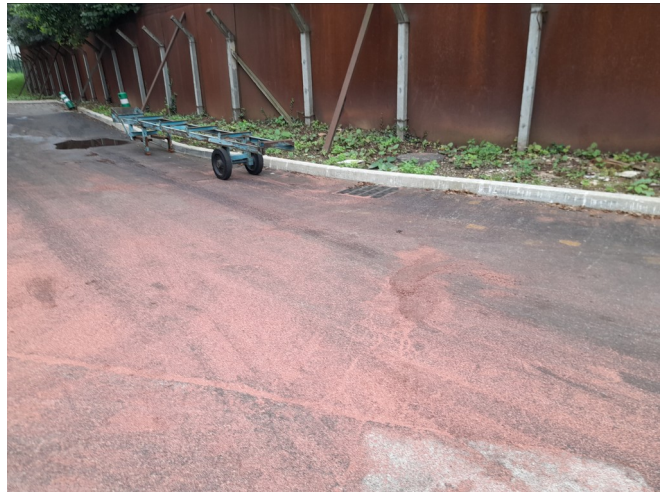
<b>Constats :</b>  Afin de respecter les valeurs de rejets atmosphériques NEA-MTD du BREF NFM (fourchette de 2-5 mg/Nm <sup>3</sup> ), l'exploitant a prévu d'installer un filtre à manches en novembre 2025 pour traiter les émissions des fours de fusion de l'Upcast.  Par ailleurs, lors de la visite du site, il a été constaté la présence de poussières et copeaux de cuivre disséminés sur le sol au niveau du point de rejet « Sortie E4-1 » et atteignant un regard d'eaux pluviales, lesquelles sont rejetées à la Bourbre. L'exploitant a indiqué que la présence de ces copeaux de cuivre est due au dysfonctionnement de l'aspiration du cyclone de l'atelier de sciage du cuivre. Lors de la visite, l'atelier sciage a été mis à l'arrêt.  <b><u>Non-conformité n°7 :</u></b> Des poussières et copeaux de cuivre étaient disséminés sur le sol au niveau du point de rejet « Sortie E4-1 » atteignant un regard d'eaux pluviales relié à la Bourbre. Il apparaît donc que l'atelier de sciage du cuivre est à l'origine d'émissions atmosphériques non maîtrisées susceptibles d'avoir pollué l'air ambiant et la Bourbre, ce qui est contraire aux dispositions de l'article 2.3 de l'arrêté préfectoral n° 2004-13169 du 22/10/2004 et de l'article 2 de l'arrêté ministériel du 02/02/1998. <b><u>Demande d'action corrective :</u></b> L'exploitant doit, d'une part, nettoyer le sol pour empêcher l'envol des poussières de cuivre, et d'autre part, préciser les actions correctives engagées pour empêcher la survenue d'un incident similaire.

Poussières et copeaux de cuivre disséminés au sol en contre-bas du point de rejet « Sortie E4-1 »

L'exploitant a indiqué que lors de la mise en conformité du point de rejet « Sortie E4-1 », un filtre sera ajouté en sortie du cyclone pour limiter l'émission de poussières de cuivre.
