## **Rapport de l'Inspection des installations classées**

Visite d'inspection du 27/03/2025

#### **SENA DOS SANTOS WALDEMAR**

Références : DGTM/DATTE/PRIE/UPRC/YP/2025/318  
Code AIOT : 0022300243

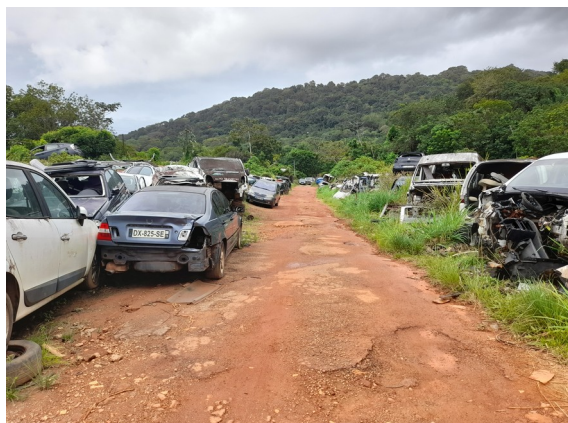
| <b>Constats :</b> <p>Lors de la visite de contrôle, il a été constaté que plusieurs centaines de véhicules hors d'usage, estimés à au moins 400 unités, demeurent encore présents sur le site, sans évolution favorable depuis la précédente inspection effectuée le 19 juin 2023. Non seulement l'évacuation exigée par l'arrêté préfectoral du 5 juin 2018 (référence R03-2018-06-05-012) n'a toujours pas été mise en œuvre, mais le site a également continué à accueillir de nouveaux véhicules hors d'usage tout au long de l'année 2024, aggravant ainsi la situation de non-conformité déjà constatée antérieurement.</p> <p>En outre, ces véhicules hors d'usage sont toujours entreposés directement sur un sol non imperméabilisé, ce qui expose directement les déchets aux eaux météoriques et accentue considérablement les risques de pollution des sols par ruissellement ou infiltration. À ce jour, aucune mesure préventive adéquate visant à empêcher ces risques environnementaux n'a été mise en place, malgré les recommandations et injonctions formulées à l'issue de l'inspection du 19 juin 2023.</p> <p>Enfin, le risque incendie demeure préoccupant et inchangé depuis l'inspection précédente. En effet, en cas d'incendie, notamment dû à la présence de matières plastiques et aux vapeurs d'hydrocarbures contenues dans les réservoirs, aucun dispositif de confinement des eaux d'extinction n'a été mis en place, exposant ainsi le site à un risque majeur de pollution environnementale supplémentaire.</p> |

*Stock de VHU à l'entrée*

Il est demandé à l'exploitant de respecter l'arrêté de suppression en évacuant sans délai les véhicules hors d'usage présents sur le site vers une filière agréée et en cessant immédiatement tout nouvel accueil de véhicules hors d'usage.

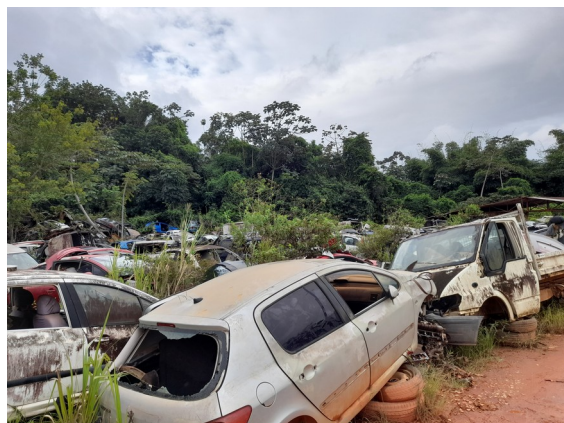
*Stock de VHU*

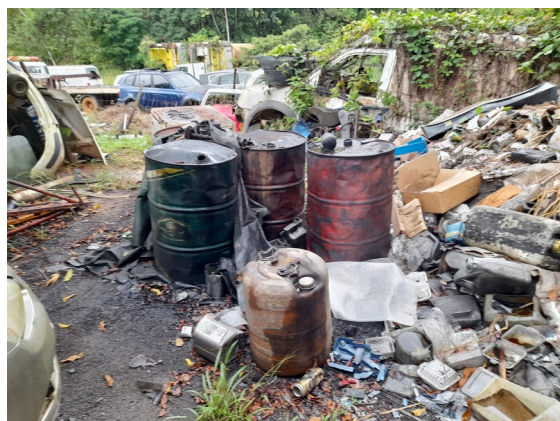
*Bidons d'huiles*

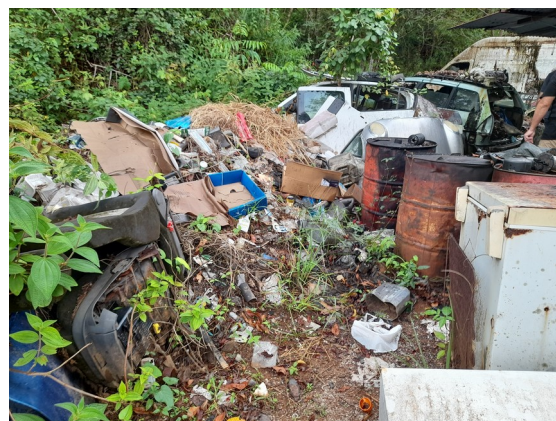
*Déchets divers*

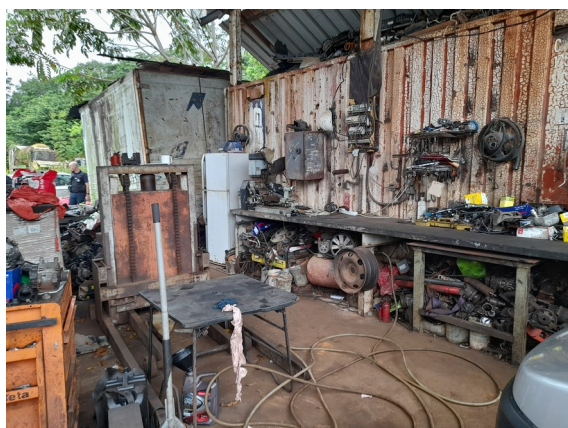
*Atelier de mécanique*

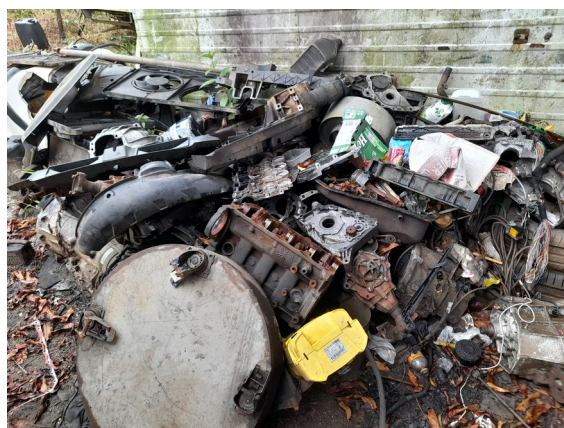
*Pièces détachées*
