## Rapport de l'Inspection des installations classées

Visite d'inspection du 20/04/2022

#### **VALEST**

La visite d'inspection est une visite réactive suite à l'incendie qui a eu lieu sur le casier C2 le dimanche 17 avril 2022.

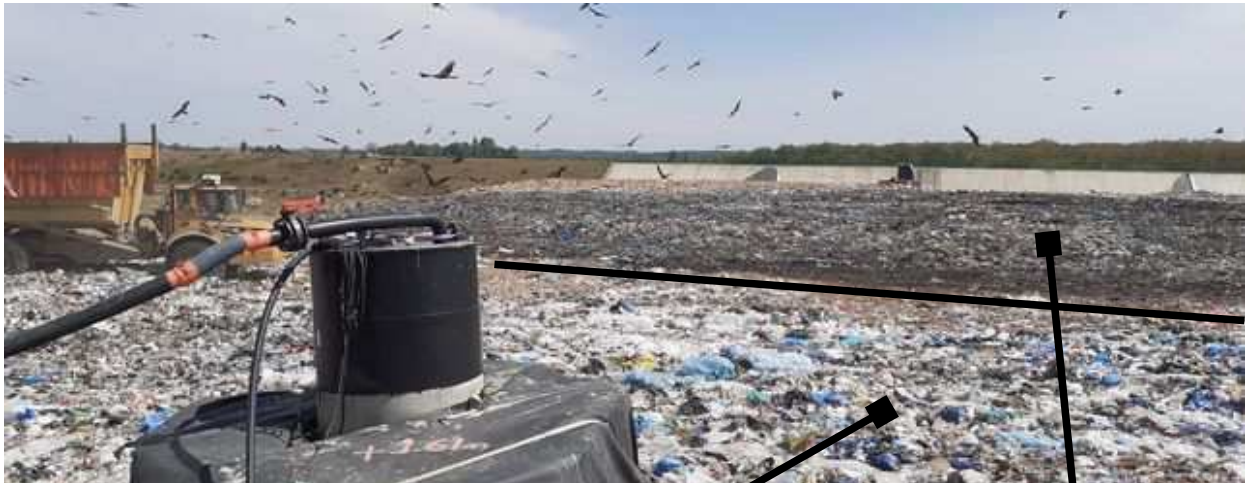
Zone du casier C2 non impactée et sur laquelle l'exploitation continue

Zone sur laquelle l'incendie a eu lieu

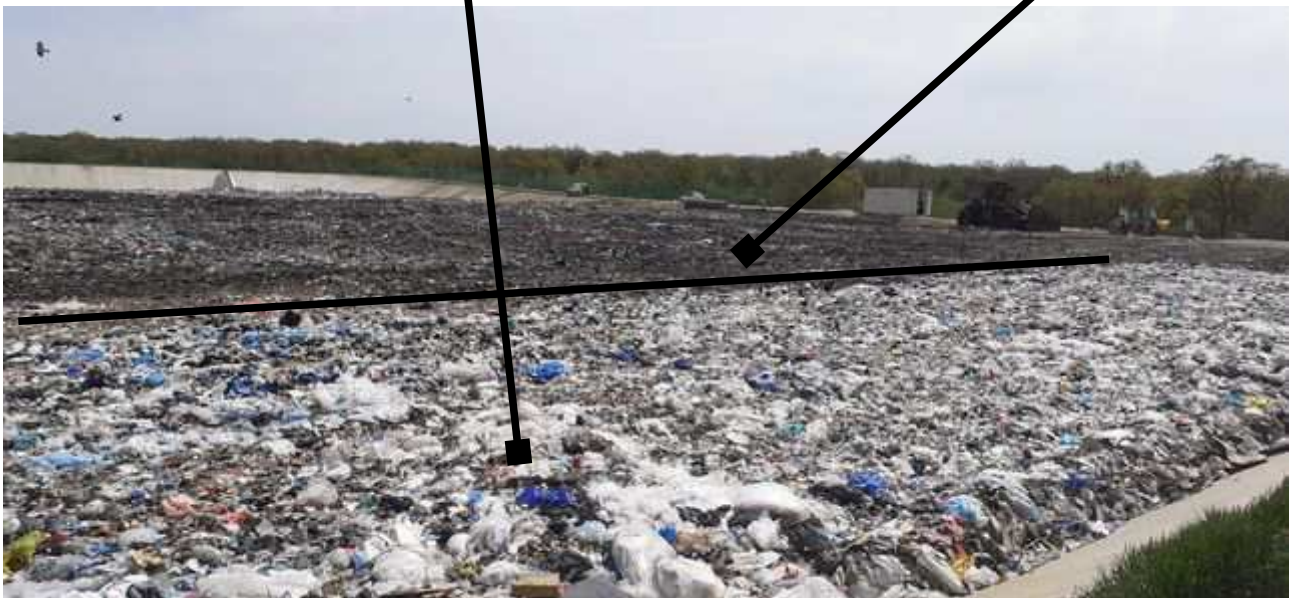
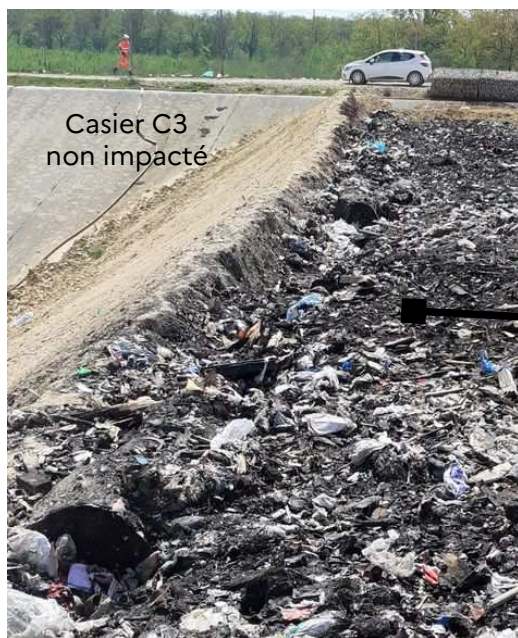
Casier C3 non impacté

Casier C2 / partie impactée par l'incendie

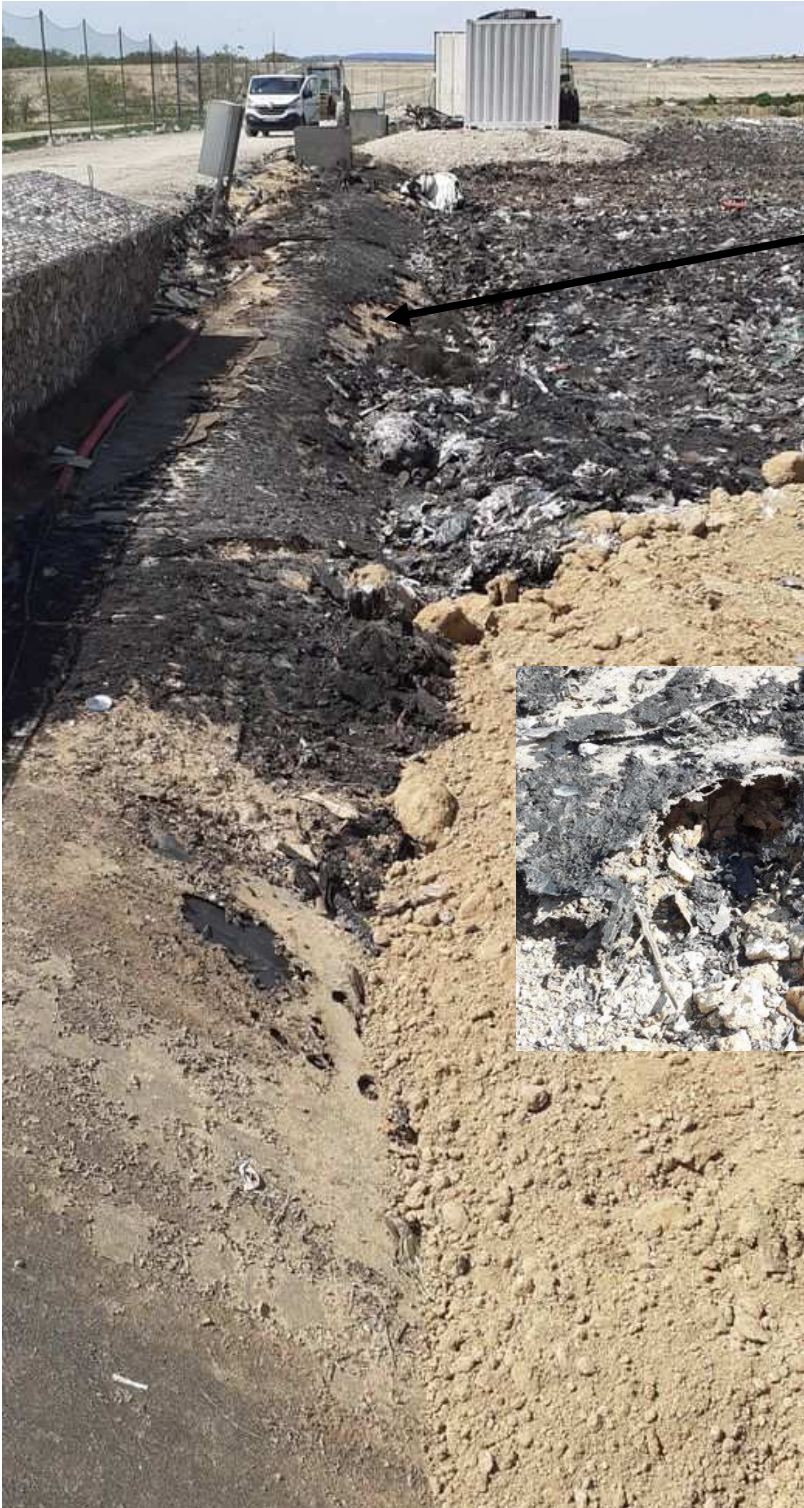
Barrières passives et actives détruites

- 1) remplir de toute urgence les réserves d'eau ;
- 2) mettre en place un "cordon" isolant la zone du talus impactée (environ 50 m linéaire sur 1 m de haut) de la zone en cours d'exploitation, jusqu'à réfection des barrières de sécurité passive et active ;

- 3) remettre en état les canalisations de collecte de lixiviats au plus tard sous 15 jours. En l'attente vérification du niveau des lixiviats dans les puits de pompage des casiers C1 et C2 ;
- 4) remettre en état des barrières de sécurité passives et actives dans un délai de 3 mois, après échange sur un programme de travaux et de contrôles qui devra être transmis dans un délai de 15 jours ;
- 5) réaliser une étude de dispersion du panache de fumée + réalisation de prélèvements de sols et d'analyses sur la zone potentiellement impactée, dans un délai de 3 mois.

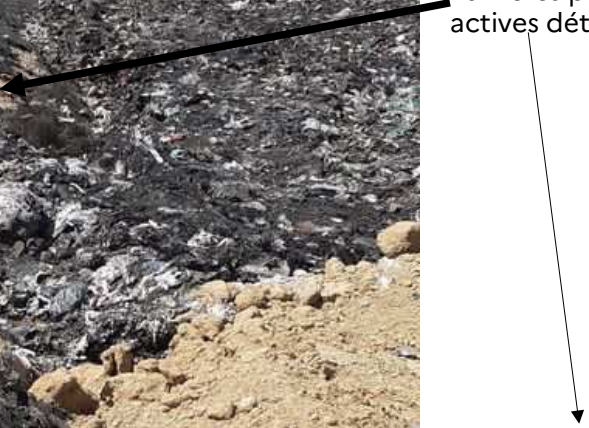
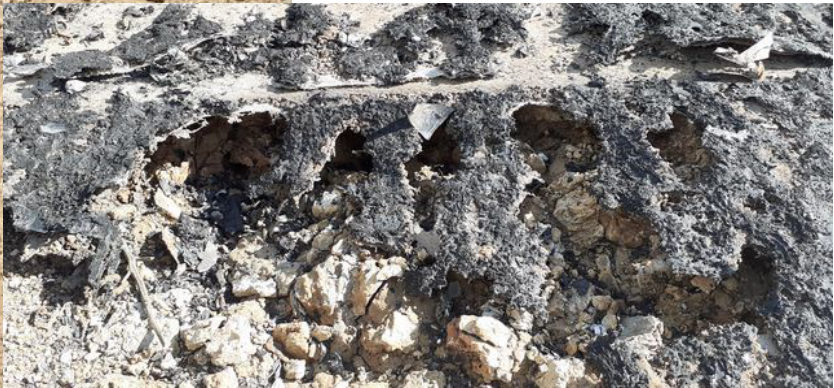
<b>Constats :</b> Les puits de pompages des casiers C1 et C2 n'ont pas été touchés.
<b>Non conformité n°4 :</b> <b>Les canalisations de rejet de lixiviats et câbles d'alimentation électriques des unités de pompage lixiviats des casiers C1 et C2 sont détruites.</b> <b>Les nourrices de réinjection des lixiviats du casier C2 sont détruites.</b>  L'exploitant, dans son rapport d'incident, annonce en tant qu'actions correctives : - la remise en état des équipements de pompage des lixiviats en semaine 18 ; - la remise en état des équipements de réinjection de lixiviats en semaine 19.  <b>Concernant les équipements de pompage : compte-tenu du temps relativement sec au 1er trimestre, de l'inertie du massif de déchets, le délai prévu pour la remise en état des canalisations de pompage des lixiviats paraît acceptable. Toutefois, en l'attente, il est demandé que l'exploitant contrôle la hauteur de lixiviats en fond de casier dans un délai de 24 heures puis de façon hebdomadaire. Cette mesure est proposée en tant que prescription comme mesure d'urgence.</b>  Concernant la réinjection des lixiviats, celle-ci ne se fera pas dans l'immédiat. Le délai de remise en état est tout à fait acceptable.

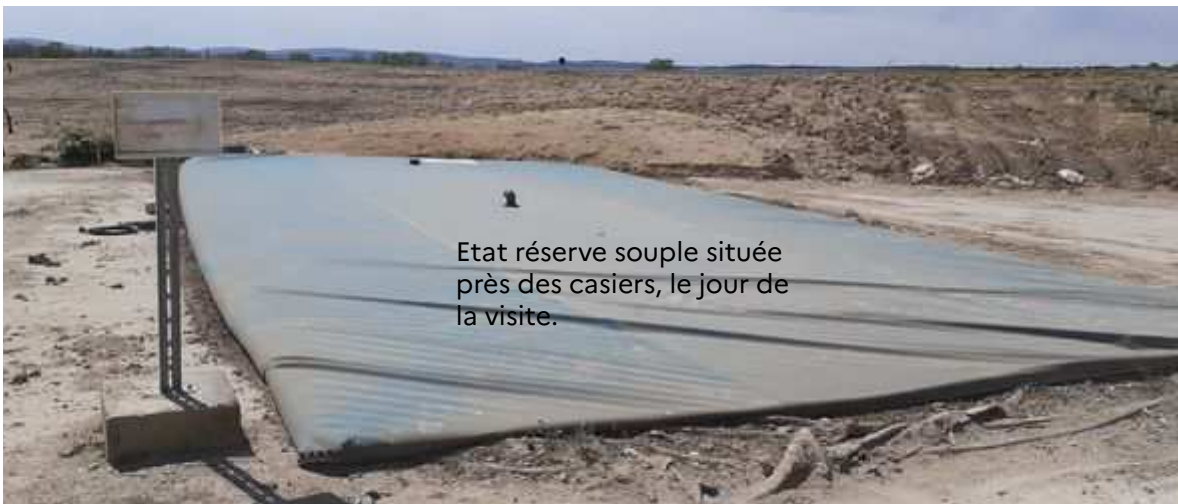
<b>Constats :</b> Les réserves incendies ont fait l'objet d'un arrêté préfectoral de mise en demeure du 17/01/2022. La visite objet du présent rapport n'a pas pour objet un contrôle du respect de cette mise en demeure. Le contrôle de la mise en demeure aura lieu lors de la visite programmée le 24 mai. On souligne toutefois que la CSS du site a eu lieu le 12/04/2022. Suite à cette CSS, il y a eu une visite du site par le membres de la CSS. Lors de cette visite, nous avons pu constater que les volumes des réserves d'eau avaient été reconstituées, les panneaux signalétiques apposés, les branchements à la cuve fixes mis en place.  L'incendie a nécessité un volume d'eau d'extinction évalué par l'exploitant dans son rapport d'incident à 350/400 m3.
<b>Non conformité n°5 :</b> <b>La visite a permis de constater que :</b> <ul style="list-style-type: none"><li>• la réserve souple de 120 m3 disposée à proximité du casier en exploitation a été complètement vidée (voir photo en annexe 2) ;</li><li>• la réserve souple de 120 m3 disposée sur le casier 4 à proximité de la plateforme de compostage, a été utilisée en grande partie ;</li><li>• la réserve fixe de 317 m3, disposée à proximité du bâtiment de rupture de charge, a été utilisée en partie. Le jour de la visite, cette réserve était en cours de remplissage.</li></ul> <b>La reconstitution des réserves d'eaux est un impératif, une urgence. Elles doivent être remplies avant le week-end du 23-24 avril.</b> <b>L'exploitant annonce une reconstitution des réserves avant la fin de cette semaine (semaine 16). Ce délai respecte l'impératif ci-dessus.</b>  Ces réserves ont été vidées suite à l'incendie. Cette non conformité n'est donc pas à relier à la mise en demeure en cours.

Etat réserve souple située près des casiers, le jour de la visite.

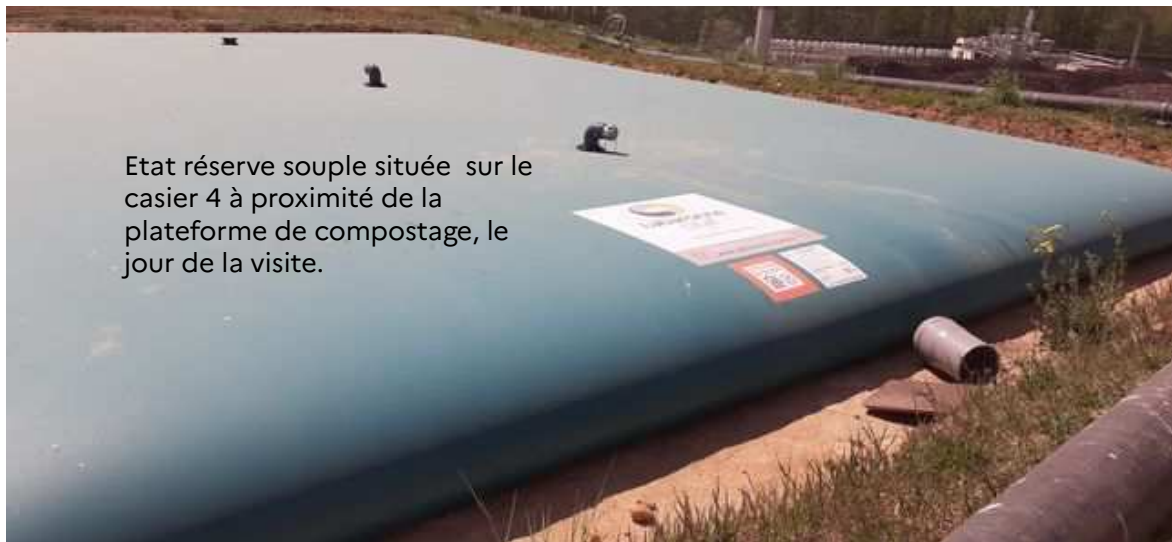
Etat réserve souple située sur le casier 4 à proximité de la plateforme de compostage, le jour de la visite.
