## **Rapport de l'Inspection des installations classées**

Visite d'inspection du 25/06/2024

#### **SCIERIE DU LARIVOT SA**

Références : DGTM/DATTE/PRIE/UPRC/YP/2024/ *292*  
Code AIOT : 0006900053

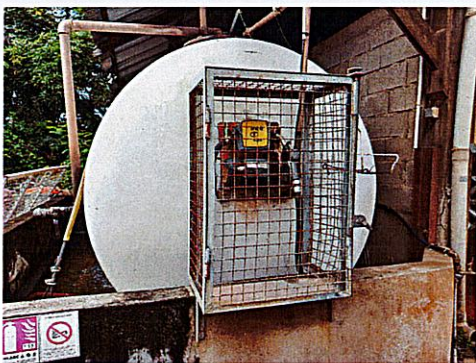
| <b>Constats :</b><br><br>Lors de la visite, l'inspection des installations classées constate que les bidons contenant des produits dangereux sont sur rétentions (Photo N°4).<br>Aussi, la cuve d'hydrocarbures est installée sur une rétention adaptée. (Photo N°3) |

Photo N°3 : Cuve d'hydrocarbures sur rétention

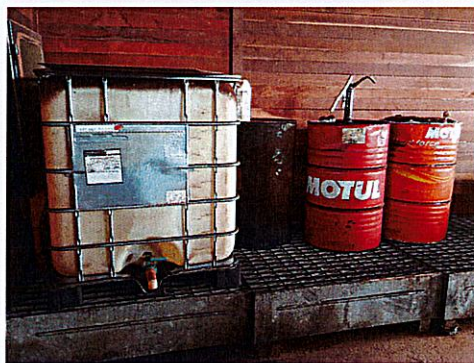
Photo N°4 : Produits sur rétention

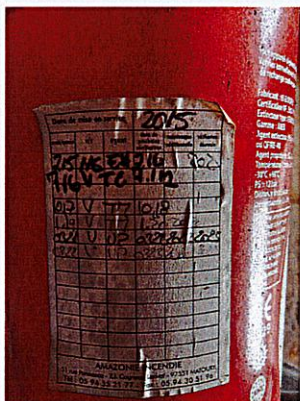
| <b>Constats :</b><br><br>Lors de l'inspection, il a été constaté que l'exploitant de la scierie n'a pas réalisé la vérification des moyens de lutte contre l'incendie. Les extincteurs n'ont pas été vérifiés depuis 2022 et devaient l'être en 2023 (Photo N°5 & N°6) , selon les indications de la société Amazonie Incendie.<br>De plus, il est mentionné sur ces extincteurs qu'ils doivent être vérifiés annuellement.<br>La présence de dispositifs non vérifiés ou défaillants peut retarder ou compliquer les efforts de lutte contre l'incendie. |

Photo N°5 : Extincteur non vérifié

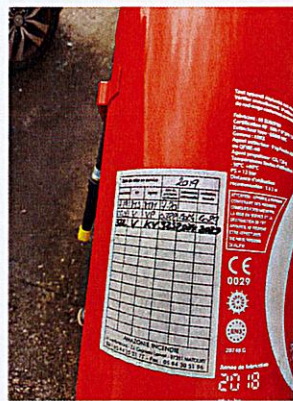
Photo N°6 : Extincteur non vérifié

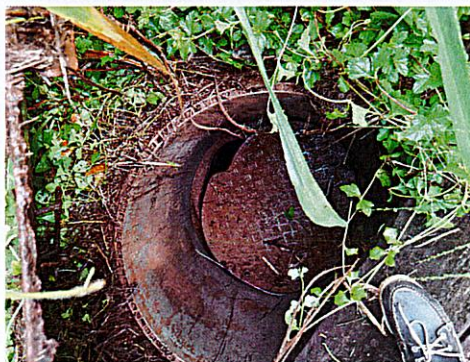
À l'ouverture du dispositif lors de la visite, l'inspection constate que le séparateur d'hydrocarbure ne présente pas de besoin de curage (Photo N°8).

Photo N°8 : Séparateur d'hydrocarbure

L'inspection des installations classées demande donc à l'exploitant de mettre en place un plan de suivi, incluant des contrôles et des vidanges réguliers du séparateur, afin de garantir son bon fonctionnement et de prévenir toute pollution future.

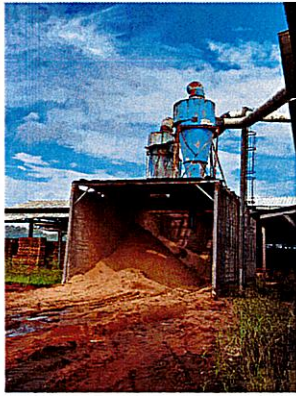
Lors de la visite, il a été constaté que le bâtiment situé en dessous des silos de sciures n'est pas fermé (Photo N°9).

Les poussières de bois sont hautement inflammables. Une zone de travail très empoussiérée augmente considérablement le risque d'incendie.

Photo N°9 : Bâtiment à sciures ouvert

Il est impératif que l'exploitant prenne les mesures nécessaires pour réaliser la fermeture du bâtiment sous le silo de sciures et procède à un nettoyage de l'établissement.

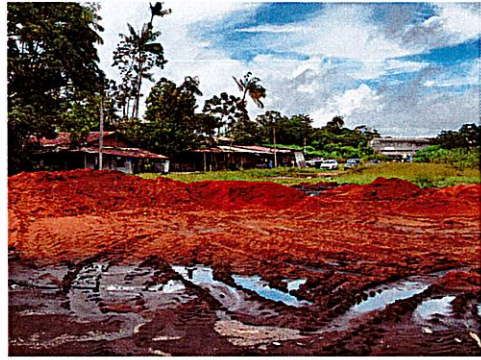
Photo N°10 : Sciures sur terrain face au habitations

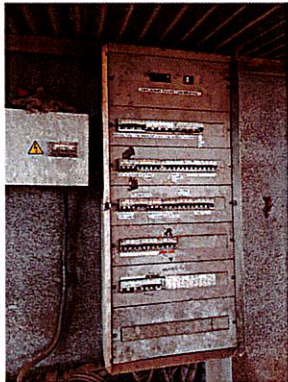
Lors de la visite, aucun rapport de vérification des installations électriques n'a été présenté. L'exploitant nous informe l'inspection que le bureau d'étude APAVE a réalisé une visite mais ne lui a pas fourni le rapport associé. Il précise que ce rapport ne lui a pas été remis en raison de difficultés financières l'empêchant de payer le bureau d'étude. De plus, il signale qu'aucun travail de mise en conformité n'a été entrepris depuis la précédente vérification des installations électriques pour les mêmes raisons mentionnées ci-dessus. Pour rappel, le précédent rapport de vérification des installations électrique daté du 4 septembre 2020 indiquait 76 non-conformités électriques, dont 69 récurrentes. L'inspection constate également de la poussière de bois dans certaines installations électriques (Photo N°11 & N°14) .

Photo N°11 : Sciure sur armoire électrique

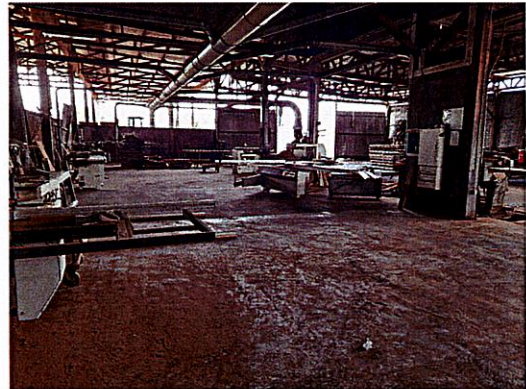
En conséquence, la sciure se propage dans la zone de travail du bois (Photo N°12 & N°13), créant une forte concentration de poussière.

Photo N°12 : Sciures dans l'atelier

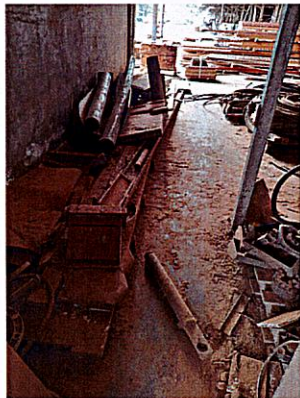
Photo N°13 : Sciures dans l'atelier

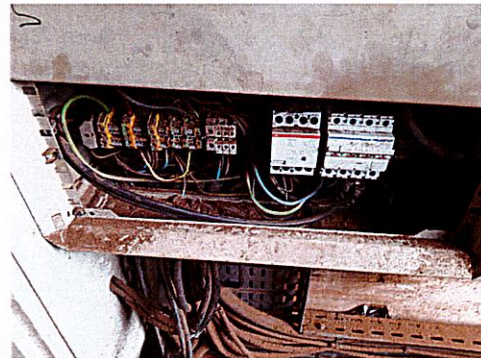
Photo N°14 : Sciures dans installation électrique

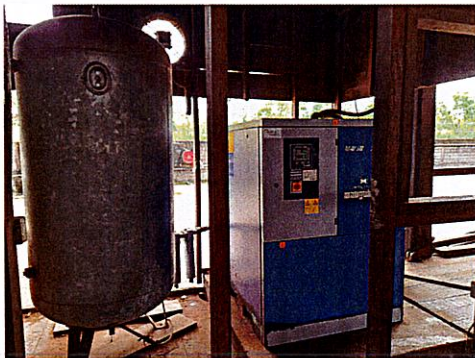
Pour le second appareil dit "Réservoir" (Photo N°15), l'exploitant a transmis, en amont de l'inspection, un rapport de requalification périodique conforme datant de 2017.

Cependant, il a été observé que l'exploitant ne tient pas à jour une liste ou un registre de suivi des équipements sous pressions.

Photo N°15 : ESP Réservoir

Il est demandé à l'exploitant de mettre en place cette liste ou registre pour assurer une surveillance et ainsi limiter le risque d'accident. A noter que la requalification périodique sera à prévoir en 2027.

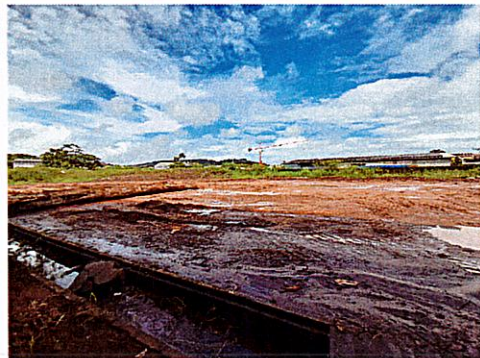
Le jour de la visite, le parc à grumes était vide (Photo N°16). L'exploitant nous a informés que la régie de l'ONF lui fournit un camion de 27 m<sup>3</sup> par jour. L'exploitant informe que c'est très peu pour la scierie et que ses difficultés financières sont dû au manque de matière première du à deux ans de forte pluviométrie qui ont rendu difficile la praticabilité des pistes et de ce fait une augmentation du prix du bois.

Photo N°16 : Parc à grumes
