Rapport de l'Inspection des installations classées

Visite d'inspection du 30/07/2024

STOCKAGE DISTRIBUTION MANUTENTION

Références : 2024-V1-349
Code AIOT : 0007002539

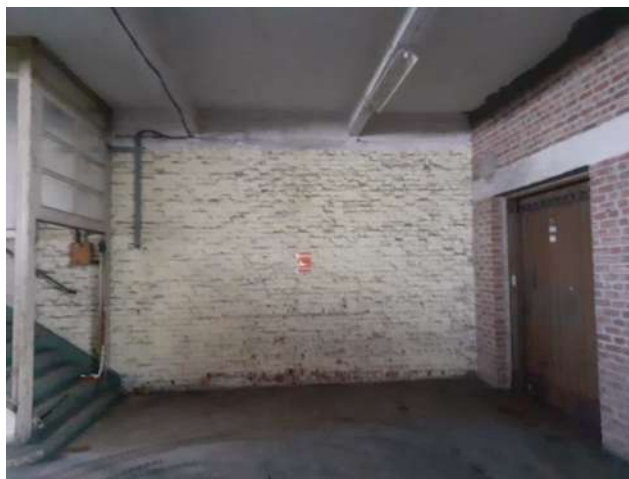
Espace sans stockage – mur mitoyen B0

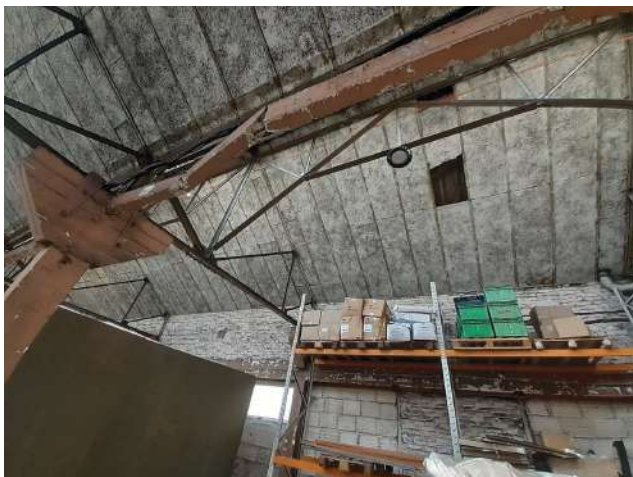
Photo 3 : poutre en mauvais état

Demande de justificatif 8. Il convient de transmettre les procès-verbaux ou attestations relatifs aux dispositions constructives du bâtiment B1 conformément aux dispositions de l'article 14.7.2.1 de l'APA du 17/02/97 : Résistance mécanique R 30 minimum, Planchers R120, toiture avec matériaux incombustibles.

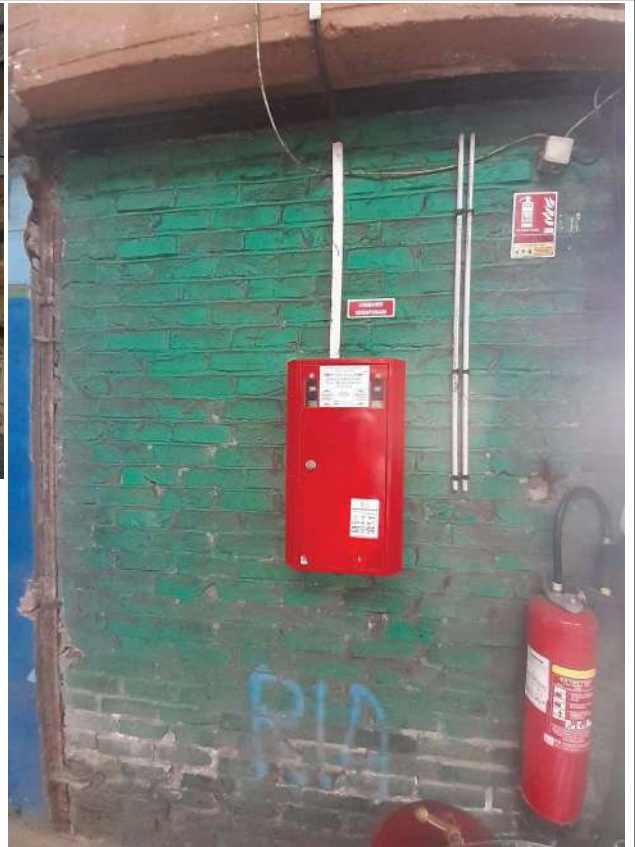
Photo 12: commande de désenfumage

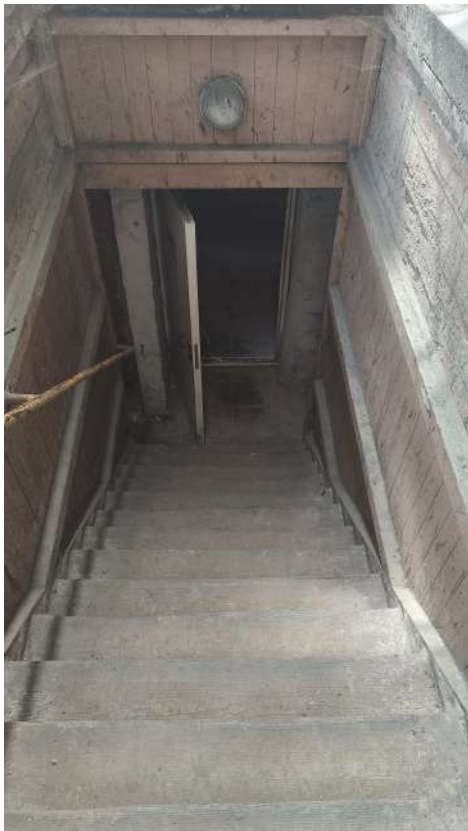
Photo 13 : escalier en bois accès sous-sol

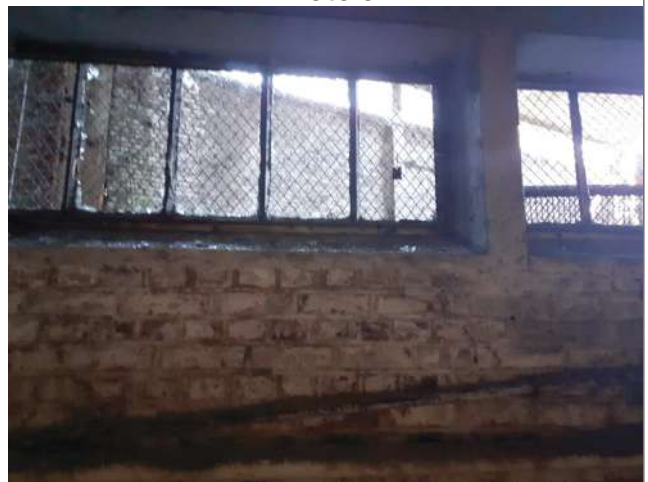
Photo 8 : présence de parties vitrées en façade

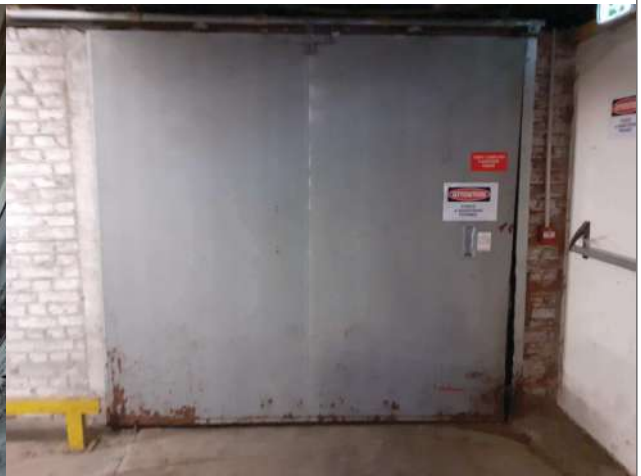
Photo 12 : portes coupe-feu entre sous-sol B1 et B2

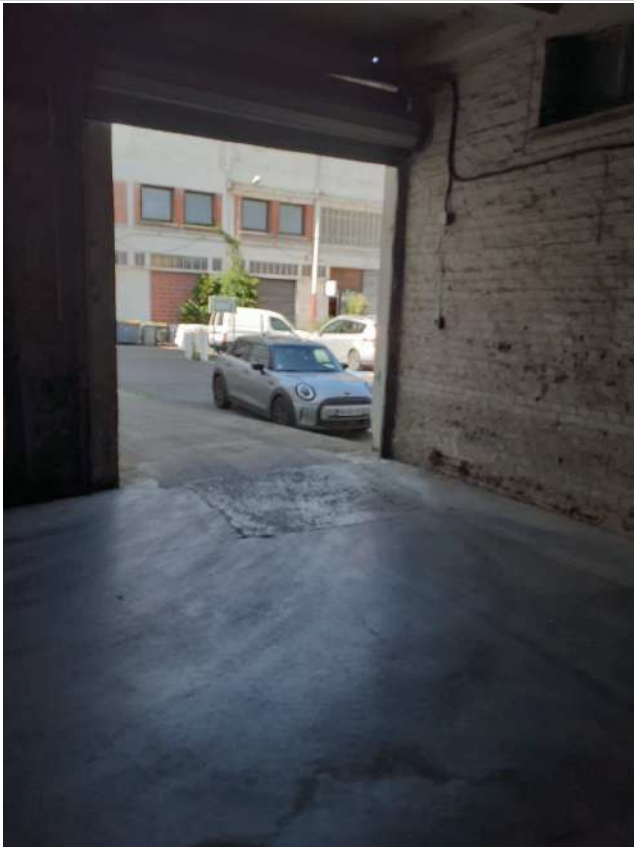
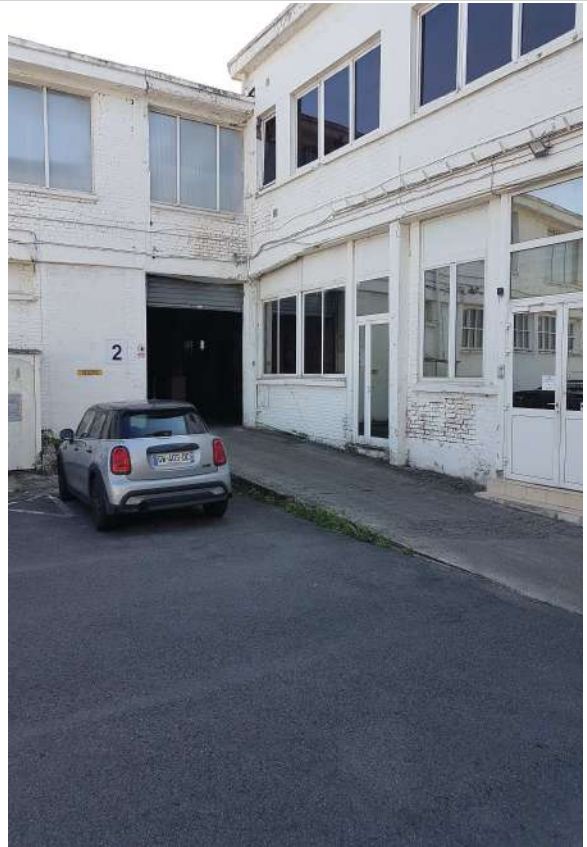
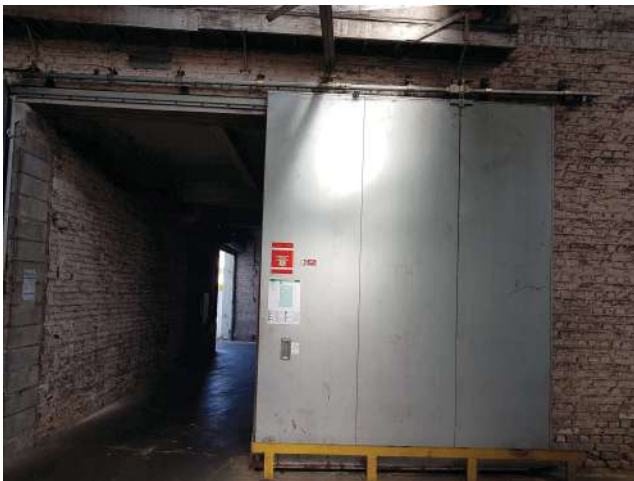
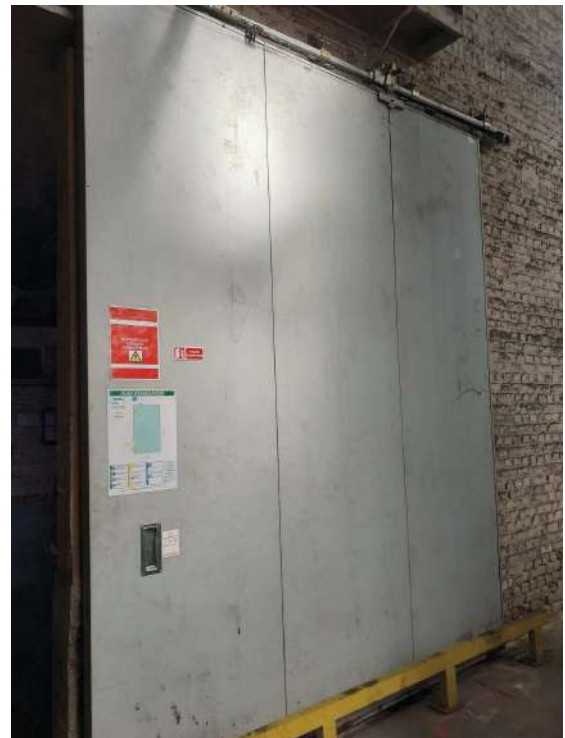
Les photos ci-dessous illustrent le compartimentage B0-B1 :

Action corrective 7. A noter qu'il n'y a pas de compartimentage REI 120 entre B0 et B1. Il y a juste une porte coupe-feu mais pas de mur qui dépasse de 1 m en toiture.

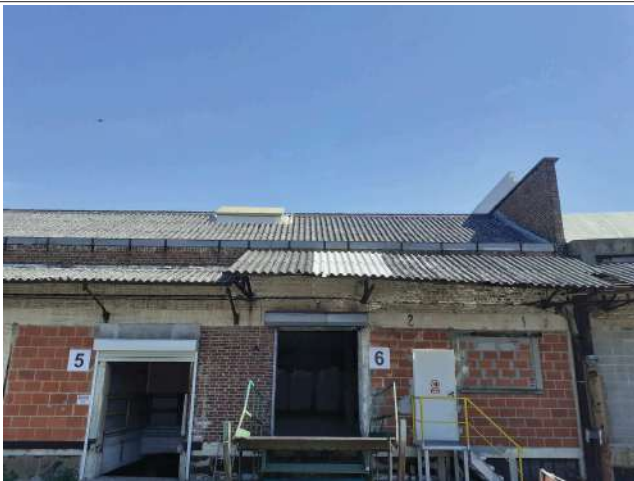
Photo 1: élévation du mur en toiture

Action corrective 8. Il convient de corriger cet écart

Demande de justificatif 15. Par ailleurs, l'exploitant doit apporter les justificatifs (procès-verbal ou attestation de conformité) aux dispositions de l'article 14.7.2.2 pour le compartimentage B1-B2 : paroi coupe feu 2h heures sur toute la hauteur.

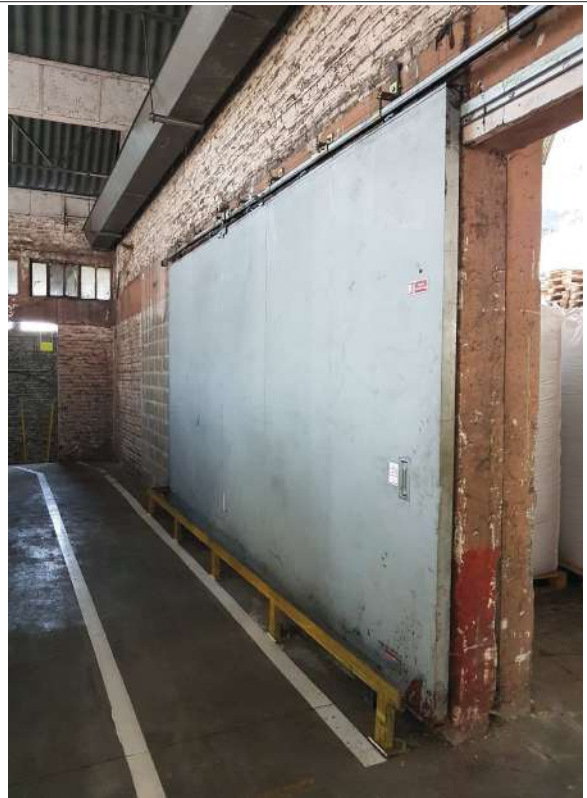
Photo 2- porte coupe feu entre B1 et B2

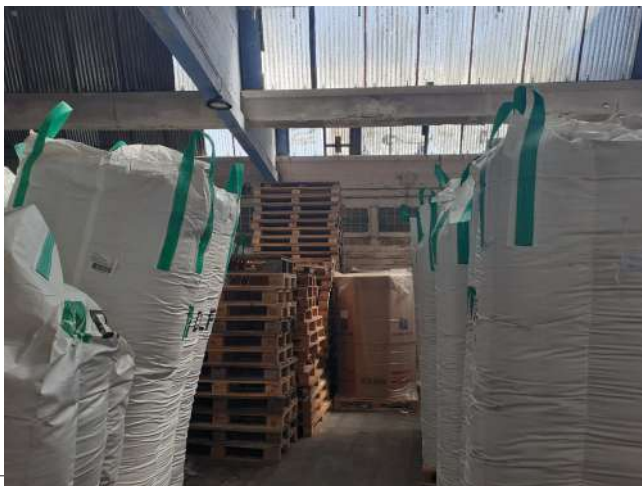
En toiture, les vitres ont été remplacées par des tôles ondulées en fibrociment d'un côté et revêtement de pax alu de l'autre côté.

Demande de justificatif 16. Il convient de justifier pour les bâtiments B0, B1, B2 et B4 que la couverture ne comporte pas d'exutoires, d'ouvertures ou d'éléments légers sur une largeur de 4 mètres de part et d'autre à l'aplomb de la paroi coupe-feu séparant deux cellules.

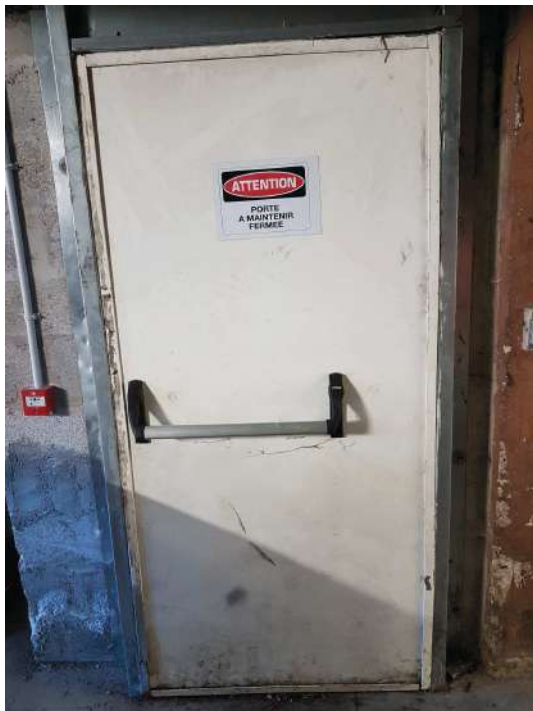
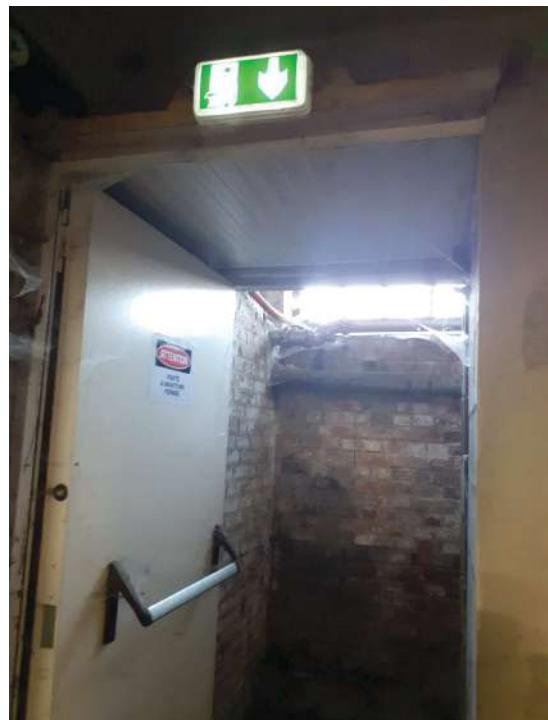
Certaines issues de secours ne sont pas conformes notamment celle en sous-sol du bâtiment 1 :

Les issues de secours photographiées ci-dessus ne sont pas conformes aux dispositions de l'article 14.7.2.5 : accès difficile, pour l'issue de secours du bâtiment B2, il n'y a pas de porte munie de ferme-porte . De plus celle-ci donne sur la voie ferrée, ce qui n'est pas sécurisé.

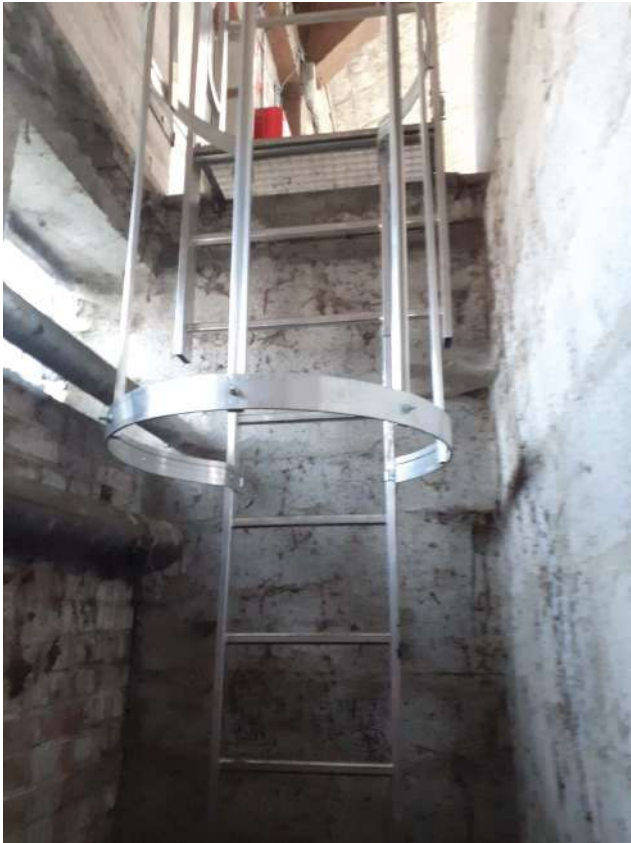
Photo 3 : échelle à crinoline faisant office d'issue de secours-sous-sol bâtiment B1

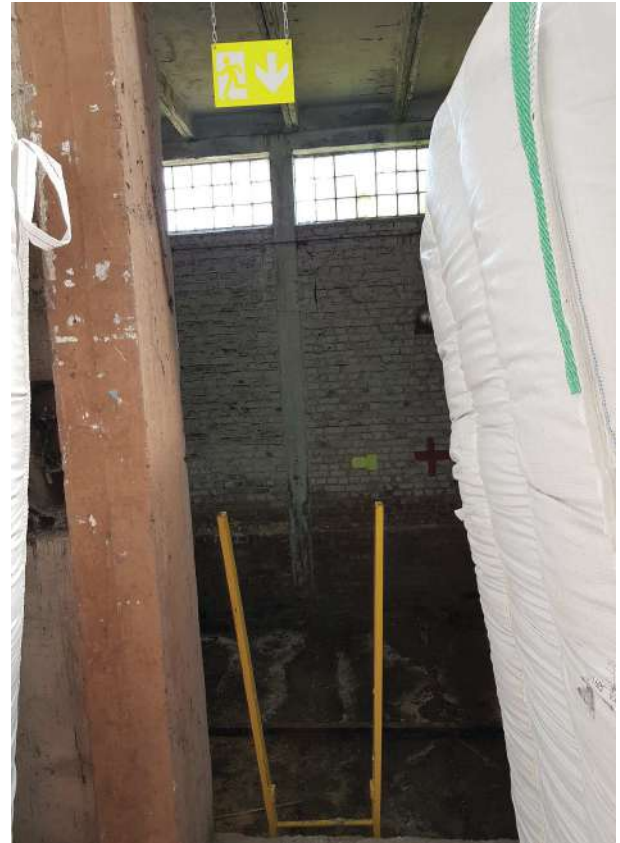
Photo 4 : Issue de secours bâtiment B2- échelle donnant vers la voie ferrée

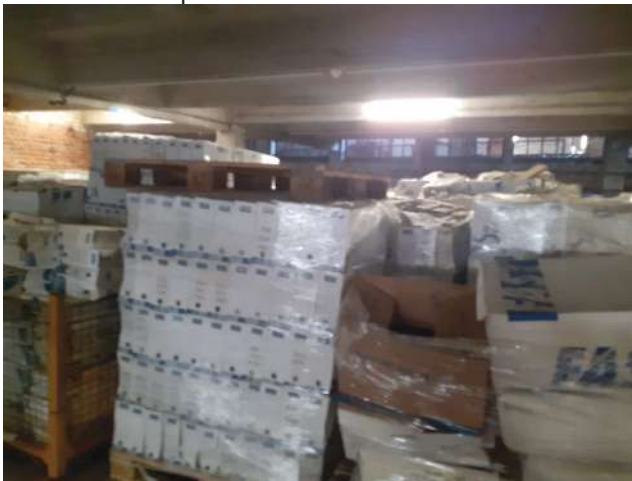
On constate que dans les bâtiments B1 et B2, l'organisation des stockages n'est pas conforme. En effet, la distance à respecter entre les stockages et les parois n'est pas respectée comme l'illustrent les photos suivantes :

Photo 1 : B1 sous-sol

Action corrective 10. Il convient de mettre en place les actions correctives associées à ces constats.

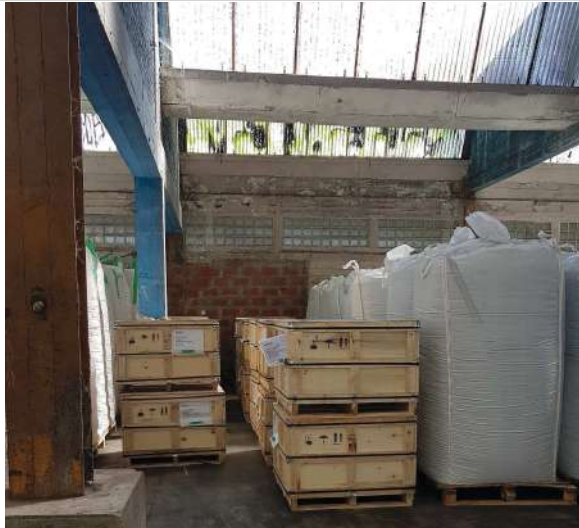
Photo 3 : B2 rdc

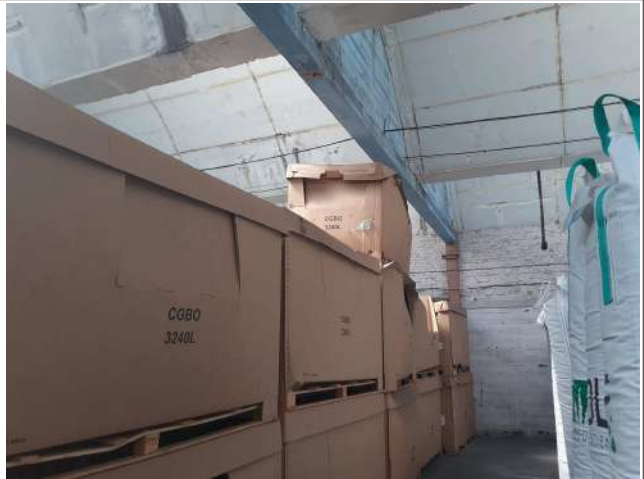
Photo 4 : B2 rdc

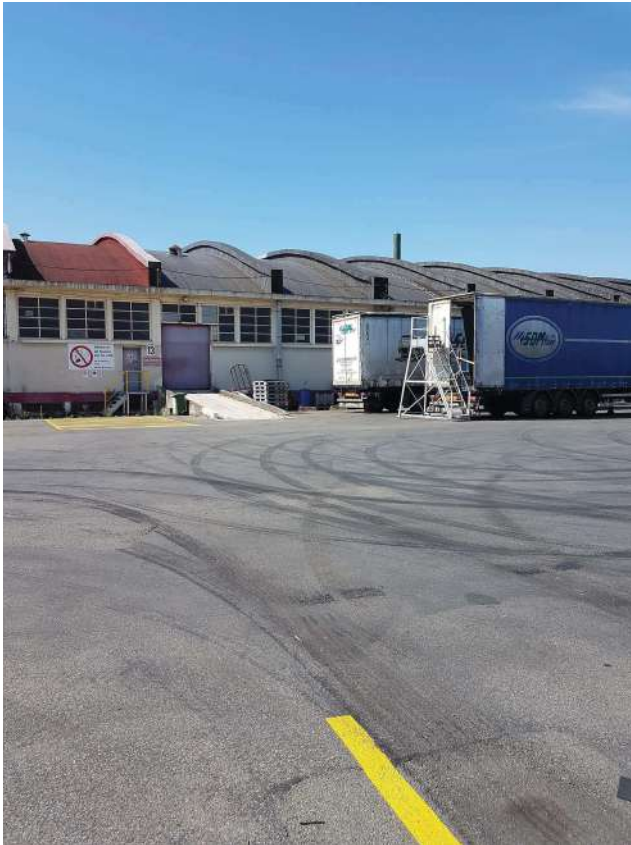
Les bâtiments B8 et B9 ne sont pas compartimentés. Or l'exploitant les considère comme des IPD (Installations, Pourvues d'une toiture, Dédiées au stockage) distinctes. La situation est illustrée ci-après :

Photo 1 : limite B8-B9

Action corrective 12. Afin de considérer le bâtiment B9 comme une IPD distincte, l'exploitant doit mettre en oeuvre les dispositions prévues par l'article 6 de l'annexe II de l'arrêté ministériel du 11 avril 2017.

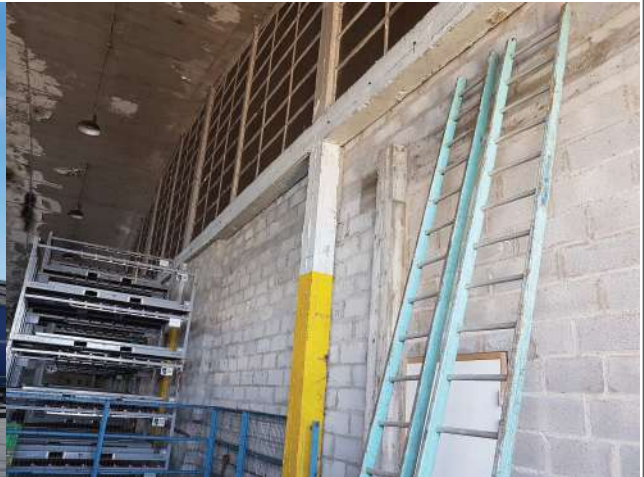
Photo 2 : paroi séparative B8-B9

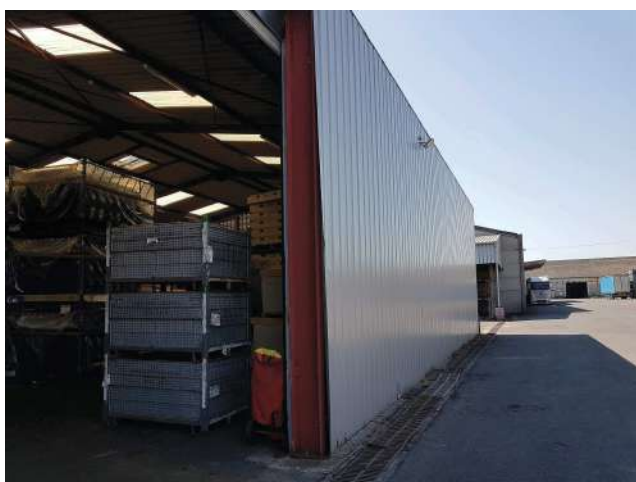
Photo 1

Le bâtiment B3 est un bâtiment en bardage métallique qui n'est pas conforme aux dispositions constructives ci-dessus :

Demande de justificatif 17. Il convient de justifier que les dispositions réglementaires de l'article de l'arrêté ministériel du 11 avril 2017 sont conformes. Dans le cas contraire, l'exploitation de ce bâtiment ne sera pas autorisée.

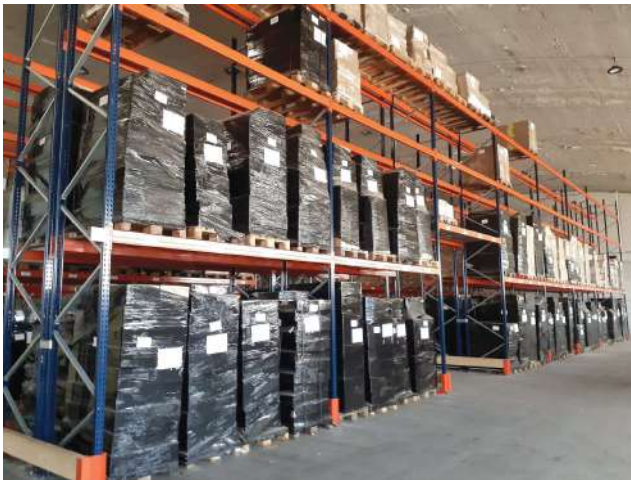
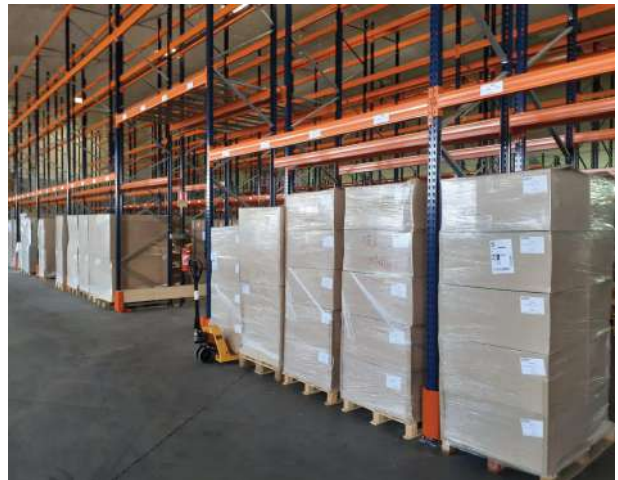
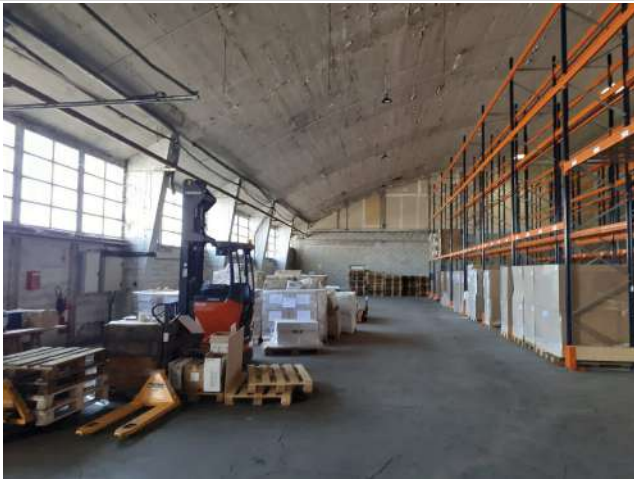
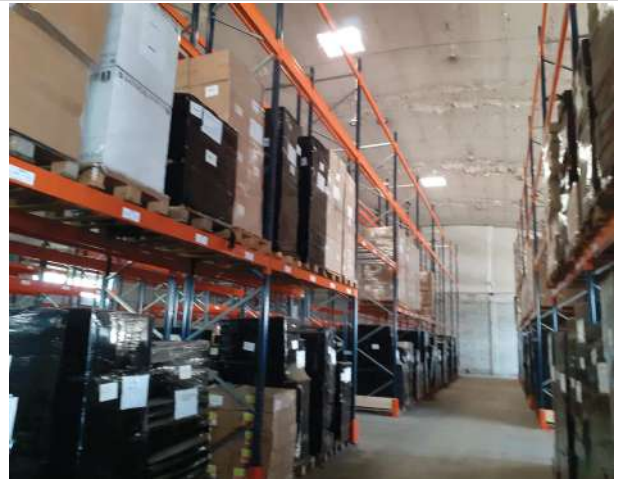
Le bâtiment B9 est un bâtiment avec des parois avec remplissage maçonnerie entre poteaux béton, qui n'est pas conforme aux dispositions constructives ci-dessus :

Ce bâtiment n'a pas de désenfumage ni de détection incendie. Par ailleurs, il est situé en limite de propriété de tiers. Dans son dossier de régularisation, l'exploitant a indiqué avoir exclu ce bâtiment du périmètre de classement en 1510 car appartenant à un groupe d'IDP différent des autres bâtiments et contenant moins de 500 tonnes de matières combustibles. Comme indiqué plus haut, ce classement sera analysé dans un rapport séparé. A noté que ce bâtiment est loué à une société et que l'exploitant a indiqué lors de l'inspection que le bail de location ne comportait pas de clause indiquant la limite d'entreposage de matières combustibles.
