TROYES, le 21 juillet 2023

Nos réf. : SAU/SF/MT n° 23-349

**Rapport de l'Inspection des installations classées**  
Visite d'inspection du 28/06/2023  
**Contexte et constats**

**ARTEMISE SAS**  
1 ZAE des Joncs  
10160 VULAINES

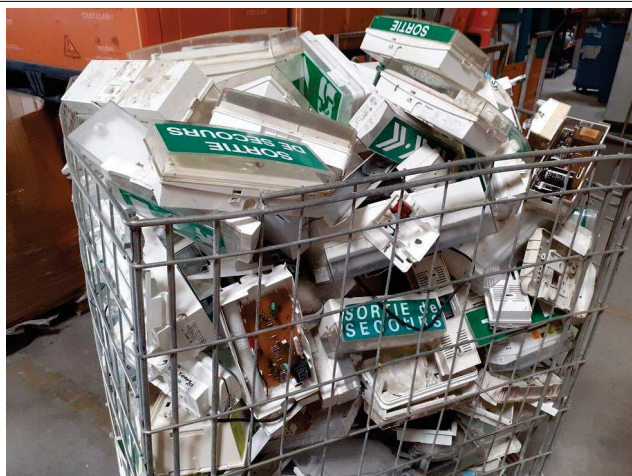
Constat n° 1

<b>Référence réglementaire :</b> Arrêté Préfectoral du 26/10/2021, article 8.3.2
<b>Thème(s) :</b> Risques chroniques, Déchets
<b>Point de contrôle déjà contrôlé :</b> Sans Objet
<b>Prescription contrôlée :</b> Ecrans, contacteurs mercure, autres DEEE : <ul style="list-style-type: none"><li>- Déchargement ;</li><li>- Pesée et enregistrement ;</li><li>- Étiquetage des contenants ;</li><li>- Séparation manuelle en fractions élémentaires.</li></ul>
<b>Constats :</b> <p>L'arrêté autorise le traitement sur site de certains flux de sources lumineuses (qui sont des DEEE). Les autres DEEE hors sources lumineuses (écrans, matériel sont admis sur le site pour des opérations de type tri-regroupement, avec un traitement limité à des opérations de démontage manuel non émissives.</p> <p>Lors de la visite, des livraisons de DEEE autres que des sources lumineuses étaient présentes sur site. Parmi ces DEEE, ont été constatés du matériel de bureautique usagé (écrans, ordinateurs, imprimantes...) et des blocs autonomes d'éclairage de sécurité (BAES). Parmi ces DEEE, seuls les BAES (1 m<sup>3</sup> présent sur site) font l'objet d'un démontage manuel, afin d'extraire les sources lumineuses, certaines pouvant être des tubes au mercure, aiguillés vers le process du site. Les autres déchets ne faisaient que l'objet d'un tri/regroupement sur site avant d'être aiguillés vers leur exutoire, sans démontage in situ. Il n'a donc pas été constaté d'opération menée sur des DEEE hors source lumineuse qui ne correspondraient pas aux opérations de « séparation manuelle » autorisées ou mèneraient à la libération de substances polluantes.</p> <p>Lors de la visite, des lampes au xénon (ou THP) étaient présentes. Ces lampes sont constituées de gaz sous très haute pression (amenant un risque de projection d'éclats de verre en cas de choc), de mercure pour certaines lampes (discriminables par marquage visible) et de traces de thorium dans une cathode. Elles ne font actuellement pas partie des flux que le site est autorisé à traiter sur site (en l'absence de demande contenue dans le DDAE), mais seulement en tri, regroupement et transit avant envoi en exutoire final. Toutefois, l'exploitant a expliqué lors de la visite que ces lampes avaient donné lieu à un accident du travail sur le site de l'exutoire de ces déchets , postérieurement à l'autorisation du 26/10/2021, et que cet exutoire avait alors imposé aux fournisseurs de ce type de déchets de lampes, dont la société Artemise, de les pré-casser sur leurs sites avant expédition. Il a été constaté que cette opération était réalisée dans des conditions contrôlées au sein du hall du site Artemise, dans un casseur éliminant tout risque de projection, et pouvant être équipé d'une aspiration lorsque les lampes cassées portent un marquage indiquant la présence de mercure. L'exploitant a indiqué disposer du matériel nécessaire pour détecter une radioactivité notable due à la présence de Thorium, mais n'en avoir jamais détecté jusqu'à présent sur ces lampes.</p> <p>Sur le fond, cette adaptation présente donc une amélioration du risque projection sur le site ainsi que sur la chaîne de traitement aval de ces lampes, tout en maîtrisant le risque d'émissions de polluants. Toutefois, sur la forme, cette modification, bien qu'imposée par l'exutoire, aurait dû faire l'objet d'un porter-à-connaissance à destination du Préfet.</p> <p>Il est proposé de mettre en demeure l'exploitant de régulariser cette situation par le dépôt d'un porter-à-connaissance, dans l'attente d'une régularisation administrative éventuelle, l'exploitant ne doit plus réaliser la casse des lampes à Xénon.</p>

BAES en attente de démontage

<b>Type de suites proposées :</b> Avec suites
<b>Proposition de suites :</b> Mise en demeure, dépôt de dossier
<b>Proposition de délais :</b> 3 mois

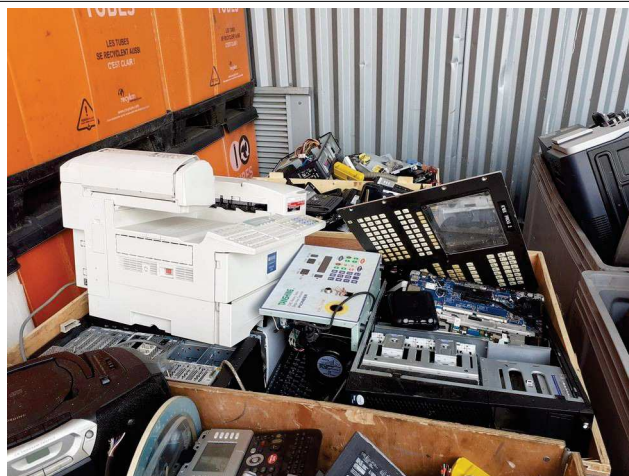
DEEE hors sources lumineuses reçus

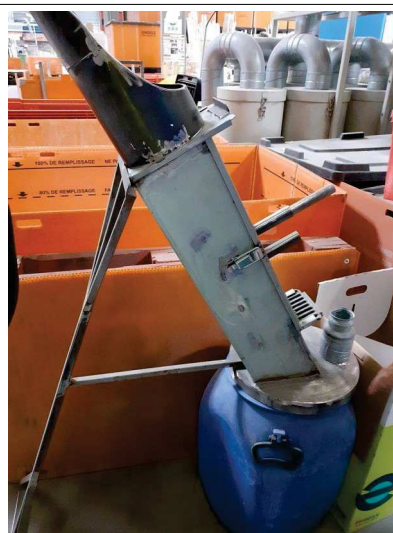
Equipement de casse de lampes THP/xénon

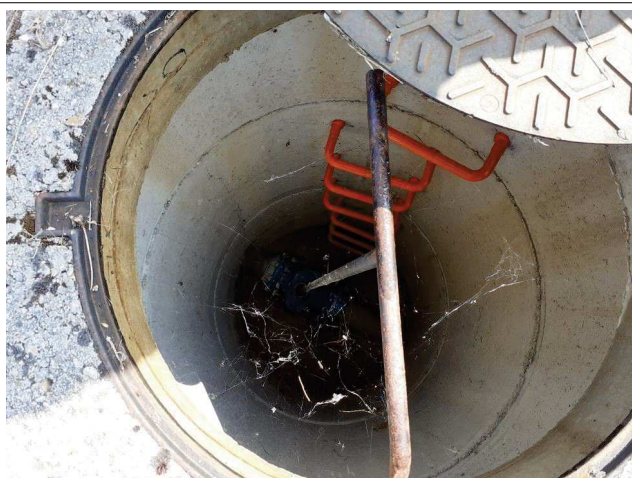
Constat n° 2

<b>Référence réglementaire :</b> Arrêté Préfectoral du 26/10/2021, article 4.2.4
<b>Thème(s) :</b> Risques chroniques, Rejets aqueux
<b>Point de contrôle déjà contrôlé :</b> Sans Objet
<b>Prescription contrôlée :</b> Le bassin de confinement est résistant aux liquides qu'il est susceptible de contenir, y compris en contexte accidentel. Son étanchéité fait l'objet d'un contrôle visuel trimestriel et d'un curage si nécessaire. Il dispose en permanence d'une capacité minimale de 300 m <sup>3</sup> .
<b>Constats :</b> L'exploitant a fourni des justificatifs de curage du bassin de confinement par un prestataire extérieur au 19/04/2023, ainsi que le Bordereau de Suivi de Déchets (BSD) correspondant à l'eau et aux boues évacuées le même jour. Le tuyau d'évacuation des eaux entre le bassin de confinement et celui d'infiltration était visible, émergé sous le niveau du bassin de confinement. Il a été constaté que la vanne était bien en position fermée, et qu'aucun écoulement n'avait lieu entre les deux bassins. La capacité nécessaire de rétention (en cas de besoin de rétention d'eaux d'extinction d'incendie ou d'épisode pluvieux exceptionnel) était bien conservée. Le bassin de confinement ne présentait donc aucun signe visuel de défaut d'étanchéité. Ce bassin s'était à nouveau rempli sur environ 1/5 de sa capacité, laissant une capacité de rétention libre a priori suffisante.

Vanne fermée du tuyau entre bassins

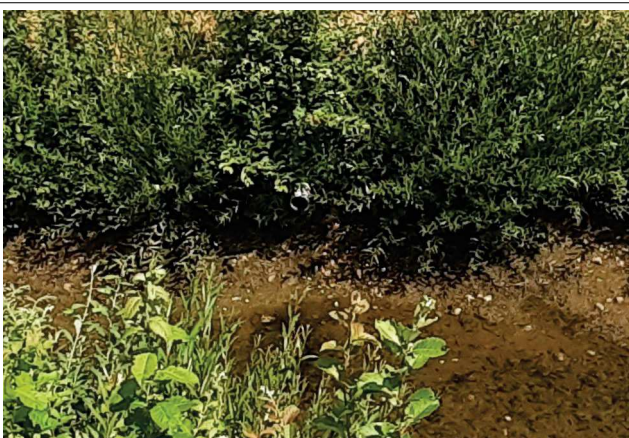
Bassin d'infiltration : tuyau sans écoulement visible

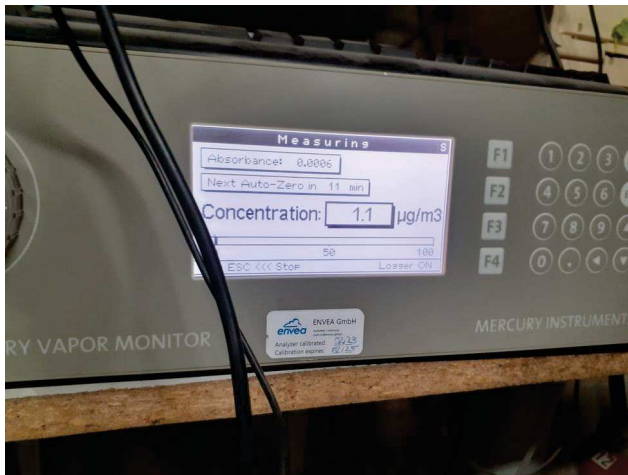
Consta n° 5

<p><b>Référence réglementaire :</b> Arrêté Préfectoral du 26/10/2021, article 3.2.1</p>
<p><b>Thème(s) :</b> Risques chroniques, Rejets atmosphériques</p>
<p><b>Point de contrôle déjà contrôlé :</b> Sans Objet</p>
<p><b>Prescription contrôlée :</b>  B/ installations raccordées  [...] Les rejets dans l'air se font par l'intermédiaire d'un conduit commun ayant les caractéristiques suivantes :  [...]  Vitesse moyenne à l'éjection en m/s : Supérieure à 8  [...]  C/ Valeurs limites de rejets  Les rejets issus des installations doivent respecter au droit des différents points de rejet définis ci-après les valeurs limites suivantes en concentration et flux, les volumes de gaz étant rapportés :  [...] Hg et ses composés : Concentration : 5 µg/Nm<sup>3</sup> ; Flux : 0,4 g/h</p>
<p><b>Constats :</b> Les rapports d'analyses réalisées par un prestataire extérieur au rejet en mars (pendant traitement de tubes et lampes) et juin (pendant traitement de grands tubes, casses de lampes et lampes triées) 2023 ont été consultés. Ils font état de mesures conformes en mercure :  - concentrations de 1,7 et 0,28 µg/Nm<sup>3</sup> respectivement ;  - flux de 0,026 et 0,0044 g/h respectivement.  Les vitesses d'éjection étaient également conformes : 9,3 et 10,1 m/s et les débits mesurés proches du débit nominal.</p>

Affichage du mesureur en continu de Hg au rejet canalisé

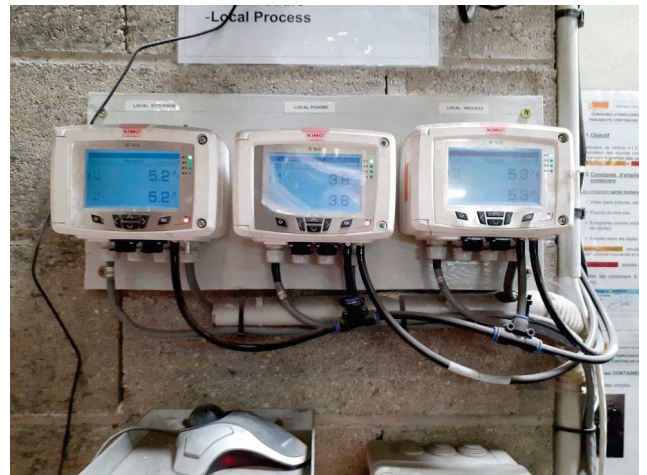
Constat n° 6

<b>Référence réglementaire :</b> Arrêté Préfectoral du 26/10/2021, article 3.2.2
<b>Thème(s) :</b> Risques chroniques, Rejets atmosphériques
<b>Point de contrôle déjà contrôlé :</b> Sans Objet
<b>Prescription contrôlée :</b> Les zones de process, le local poudre et le hall de stockage et tri sont maintenus en dépression par rapport au milieu extérieur, en continu dès lors que des polluants sont susceptibles d'être présents dans ces zones sous formes gazeuses ou pulvérulentes. L'exploitant fixe, pour chacune de ces zones, une consigne de dépression ainsi qu'un niveau seuil minimal. La consigne de dépression n'est pas inférieure à 4 Pa dans le local poudres et la zone de process, et à 2 Pa dans le hall. La consigne et la valeur seuil ne sont applicables au hall ni lors des chargements-déchargements nécessaires au fonctionnement du site, ni en cas de situation accidentelle.
<b>Constats :</b> Lors de l'inspection, les niveaux de dépressions affichés étaient conformes pour le hall et le local process (supérieur à 5 Pa). Il était inférieur à la limite dans le local poudre (3,8 Pa). L'exploitant a fourni les enregistrements des données de dépression mesurées dans ce local, échantillonnées du 15 au 28 juin 2023 (date de l'inspection). Ces données montrent que la consigne de 4 Pa n'y est pas atteinte en permanence (la dépression y était en moyenne de 2,5 Pa sur la période échantillonnée). La dépression a été mesurée comme négative sur une période maximale de 1h20 en cumul sur 13 jours, ce qui peut correspondre à des ouvertures ponctuelles de portes (pour évacuations de déchets ou interventions par exemple), et ne laisse pas craindre de fonctionnement anormal. Il n'est donc pas attendu, sur la base de cet échantillonnage, d'impact sur l'extérieur en termes de rejets diffus issu de ce local. Il conviendra toutefois que l'exploitant améliore son système aéraulique afin de mieux respecter la consigne fixée.

Contrôleurs de dépression des 3 zones

<b>Type de suites proposées :</b> Avec suites
<b>Proposition de suites :</b> Mise en demeure, respect de prescription
<b>Proposition de délais :</b> 3 mois

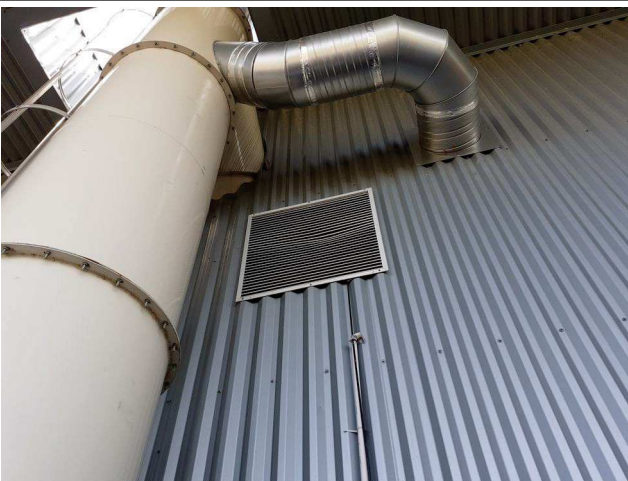
Constat n° 7

<b>Référence réglementaire :</b> Arrêté Préfectoral du 26/10/2021, article 3.2.2
<b>Thème(s) :</b> Risques chroniques, Rejets atmosphériques
<b>Point de contrôle déjà contrôlé :</b> Sans Objet
<b>Prescription contrôlée :</b> L'exploitant assure l'étanchéité du bâtiment, notamment entre la zone process et l'extérieur, via des joints d'étanchéité à haute intégrité ou tout autre dispositif d'efficacité équivalente lorsque cela est possible. L'ouverture principale du bâtiment est équipée d'une porte à déclenchement rapide, contrôlée régulièrement. Les ouvertures de portes sur le milieu extérieur sont limitées au minimum nécessaire à l'exploitation.
<b>Constats :</b> Lors de la visite, le rideau principal du hall était fermé. Les fenêtres en façade Est étaient fermées. Sur la façade Ouest, a bien été constatée la présence d'une grille, sous la cheminée d'évacuation des rejets canalisés, correspondant à l'ancienne entrée du circuit d'air des plénums, définitivement abandonnée et bouchée. Aucun courant d'air parasite ou aucune source d'un tel courant d'air n'a pu être constaté sur place. Il n'a pas été relevé d'ouverture dans l'enveloppe du bâtiment susceptible de créer un point de fuite non maîtrisé de l'air intérieur.

Grille condamnée en façade Ouest

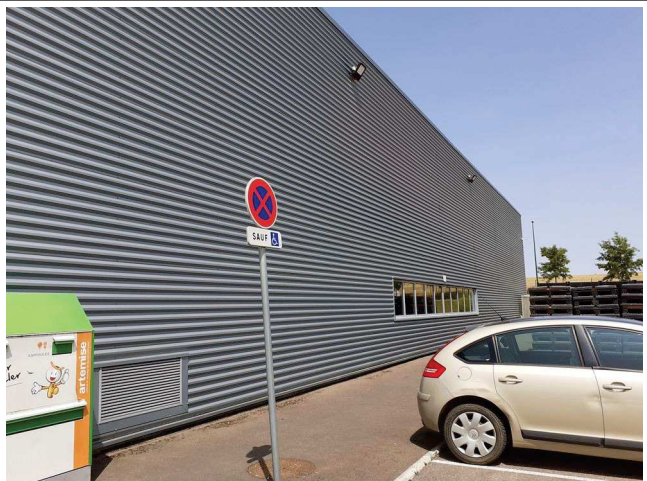
Façade est

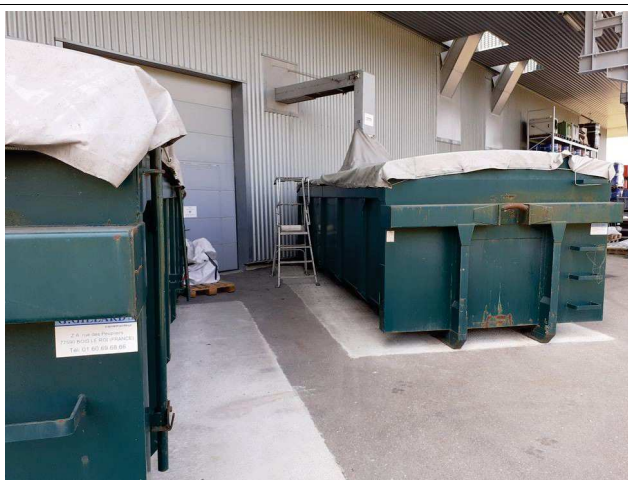
Constat n° 8

<b>Référence réglementaire :</b> Arrêté Préfectoral du 26/10/2021, article 3.2.2
<b>Thème(s) :</b> Risques chroniques, Rejets atmosphériques
<b>Point de contrôle déjà contrôlé :</b> Sans Objet
<b>Prescription contrôlée :</b> Les stockages de déchets sortants issus du procédé de démantèlement sont fermés, hermétiques ou a minima couverts.
<b>Constats :</b> Les stockages de déchets sortants vus en extérieurs étaient exclusivement effectués en silo, en bennes entièrement bâchées ou en fûts hermétiques.
<b>Type de suites proposées :</b> Sans suite
<b>Proposition de suites :</b> Sans objet

Bennes bâchées

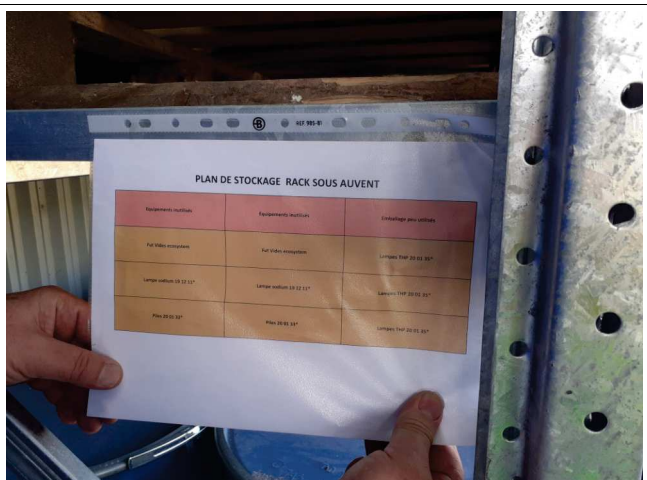
Contenu des stockages sur racks

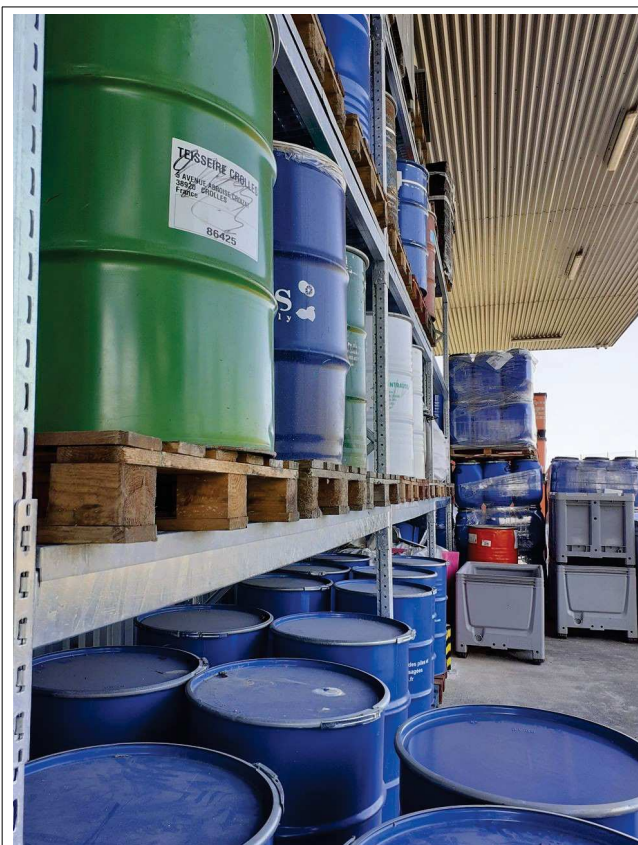
<b>Constats :</b> L'inspection a été destinataire d'un signalement concernant des « opérations de nettoyage effectuées à l'extérieur, dans le secteur des trémies, à l'aide d'une pelle mécanique, d'une bétonnière et d'un camion-benne, le 15 mai [impactant l'environnement sans la moindre précaution ». Il a été constaté lors de l'inspection que la date signalée correspondait à des travaux de mise en place d'une petite plateforme en béton stabilisée pour l'accueil de rack de stockage de déchets extérieurs (futs vides, futs de déchets secs en attente d'évacuation), à proximité des trémies. Le secteur était propre lors de la visite, sans traces de poussières ou coulures de béton, alors que le secteur est couvert par un auvent. Il n'a été relevé aucun indice d'une exécution de ces travaux non conforme aux prescriptions applicables ou d'un quelconque effet sur l'environnement.
<b>Type de suites proposées :</b> Sans suite

Stockage de déchets sur rack (ayant nécessité les travaux du 15 mai 2023), en contenants étanches et sous auvent

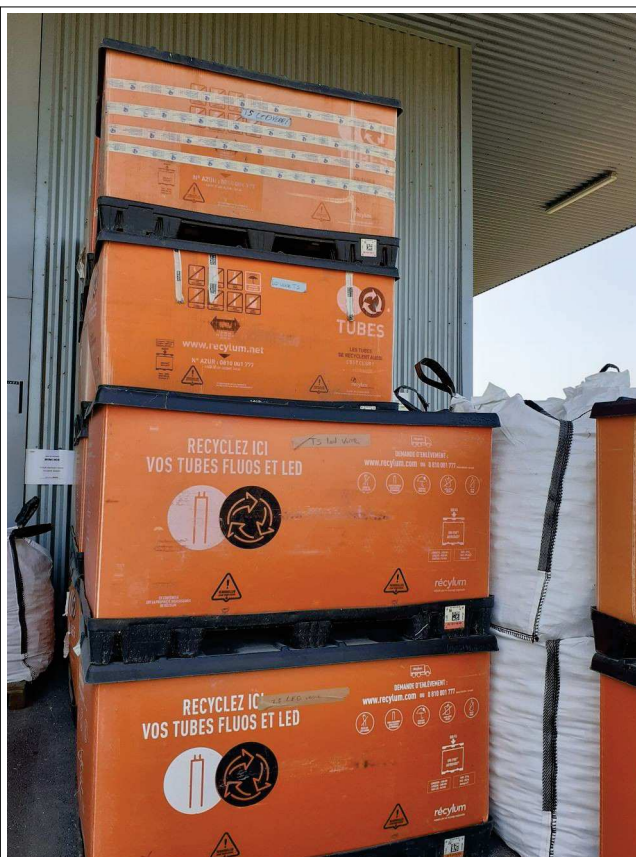
Stockage de déchets sur rack, en contenants étanches et sous auvent

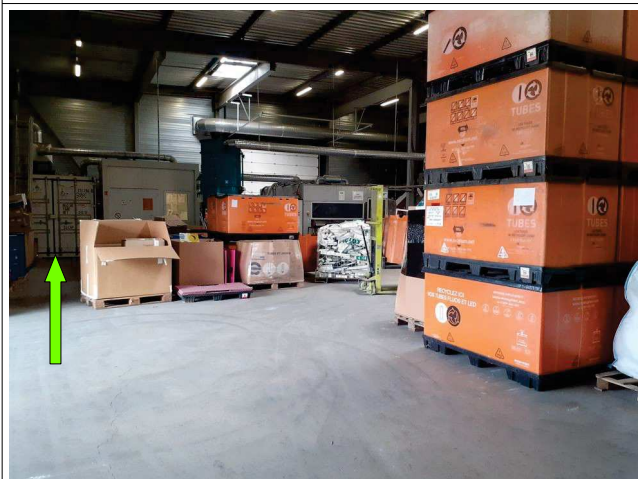
Constat n° 10

<b>Référence réglementaire :</b> Arrêté Préfectoral du 26/10/2021, article 1.2.1
<b>Thème(s) :</b> Risques chroniques, Déchets radioactifs
<b>Point de contrôle déjà contrôlé :</b> Sans Objet
<b>Prescription contrôlée :</b> La quantité susceptible d'être présente maximale autorisée sur le site de déchets radioactifs (Détecteur de Fumée à Chambre Ionisante - DFCI) est de 9,5 m <sup>3</sup> .
<b>Constats :</b> Le site dispose d'un container fermé à l'intérieur du bâtiment, pouvant accueillir sur étagère un volume inférieur à 9,5 m <sup>3</sup> de DFCI en attente de traitement, dans des cartons unitaires. Lors de l'inspection inopinée, environ 1/4 de ces étagères étaient vides. En dehors du container, un carton était en cours de traitement dans le bugalow dédié et une palette d'environ 1 m <sup>3</sup> était en attente de prise en charge en dehors de ce container. Aucun dépassement du volume maximal autorisé en ces déchets n'a donc été constaté. Il a pu être constaté sur le registre des déchets entrants que la palette vue hors container correspondait à une livraison reçue le matin même en attente de mise en stock. Ses conditions de stockage temporaire n'appellent pas de remarque.

Container de stockage des DFCI en attente de traitement, à coté du bungalow de traitement
