## **Rapport de l'Inspection des installations classées**

Visite d'inspection du 13/02/2025

#### **Société POLYTECHNYL**

Références : 20250217-RAP-DAEN2017  
Code AIOT : 0006102767

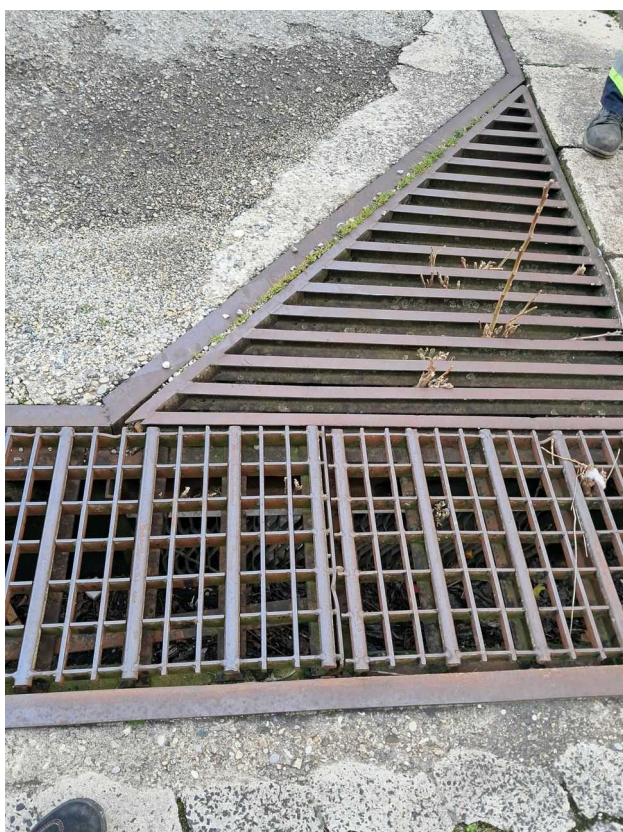
Après une recherche sur site, il s'avère que le long caniveau placé devant les quais débouche vers un puits d'infiltration sur la partie Sud du quai. De très nombreux déchets obturent le caniveau et une partie des déchets est présente dans le fond du puits. L'inspection n'a pas pu vérifier s'il s'agit d'un puits perdu ou non, car elle n'a pas pu voir le fond du puits qui est caché par les déchets.

En conclusion, le système de rétention des eaux incendie n'est pas opérationnel, tant d'un point de vue humain que matériel.

*Fin Sud de l'avaloir de la zone Sud-Est*

| <b>Demande à formuler à l'exploitant à la suite du constat :</b><br>L'exploitant doit disposer des moyens opérationnels et organisationnels efficaces pour recueillir les eaux susceptibles d'être polluées, y compris lors d'un sinistre d'ici le 30/09/2024. Les consignes et les justificatifs de formation du personnel seront transmis à l'inspection.<br>Une mise en demeure est proposée à monsieur le préfet. |

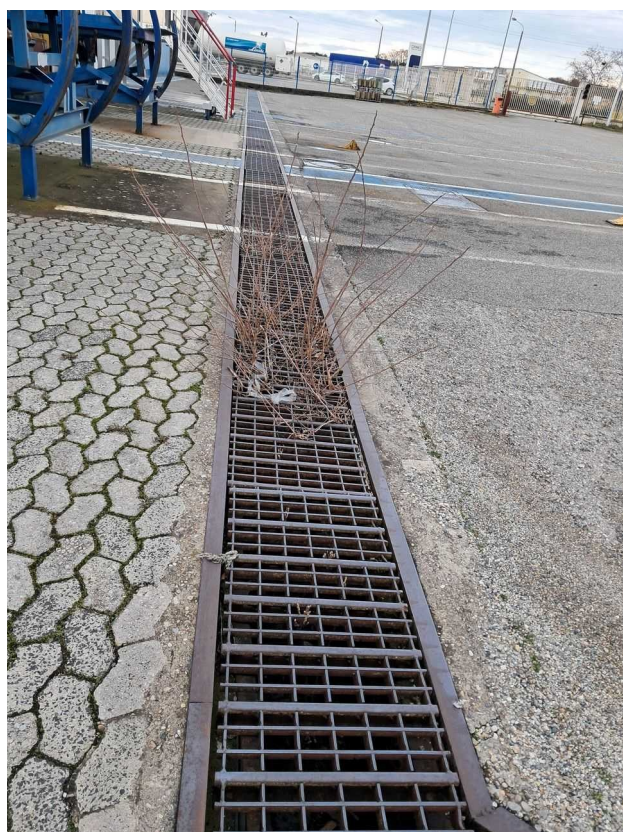
*Grand avaloir de la zone Sud-Est (quais de chargement entrepôt)*

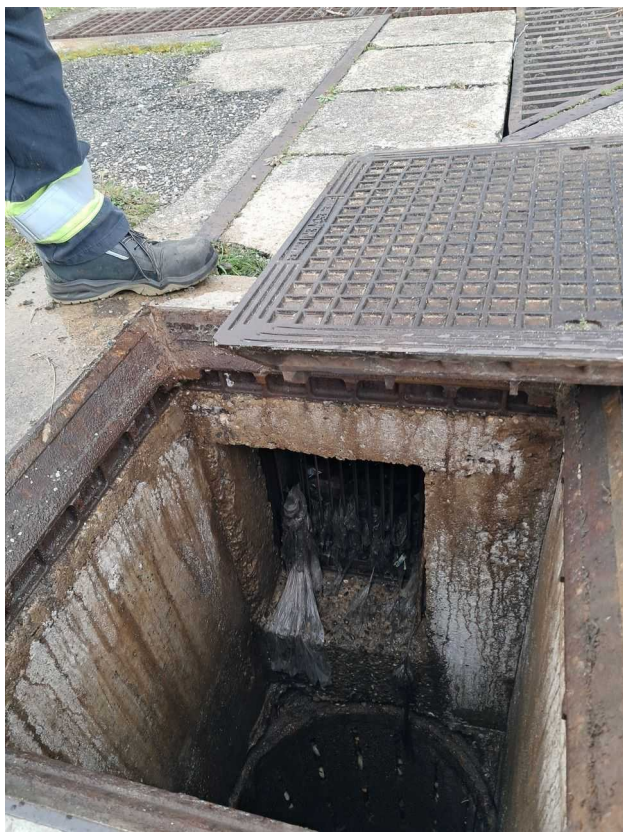
De grands orifices sur le pourtour du puits laissent plus penser à un puits d'infiltration. L'obturateur à plaque ne permet pas l'obturation de cette partie du réseau d'eaux pluviales (besoin d'une vanne martellière ou d'un ballon gonflable). L'exploitant n'avait pas connaissance de ce puits d'infiltration et le plan des réseaux version 09/09/2015 ne le mentionne pas.

*Puits d'infiltration/puits perdus ? et grille remplie de déchets plastiques*

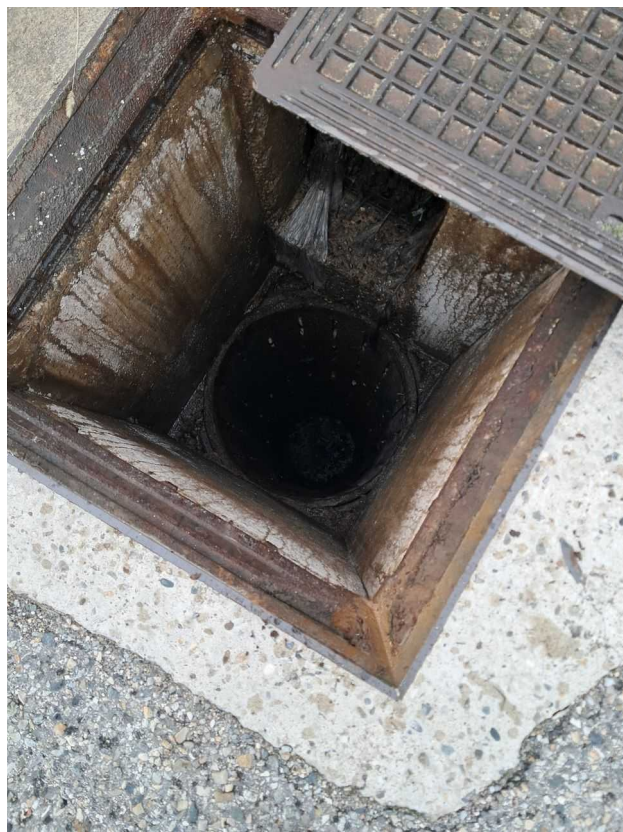
*Puits d'infiltration/puits perdus*

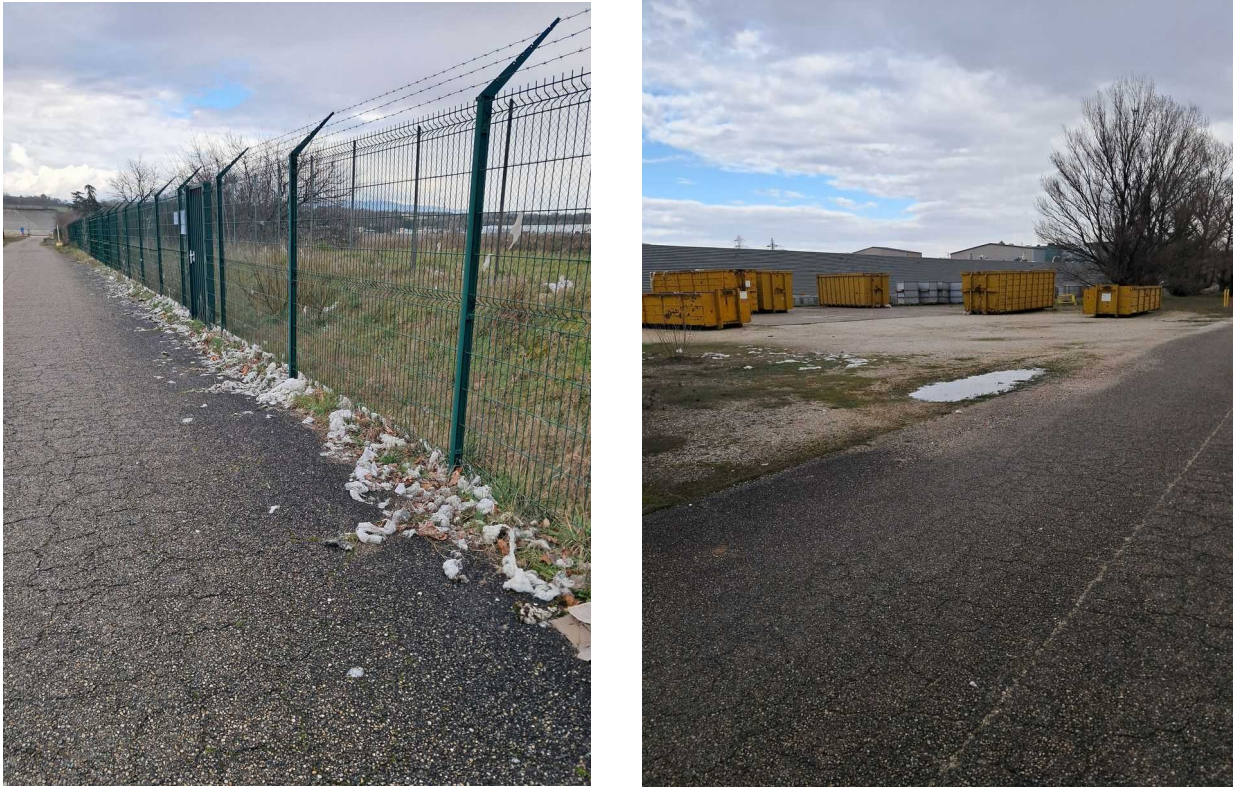
| <p><b>Constats :</b></p> <p>Les abords Sud du site comportent de nombreux déchets/envols de fibres polyamide contre la clôture (zone proche des stockages de déchets non dangereux).</p> |
| <i>Photos de la zone Sud de stockage de déchets et de la clôture proche</i> |

| <p><b>Demande à formuler à l'exploitant à la suite du constat :</b></p> <p>L'exploitant doit nettoyer d'ici le 31/05/2025 les abords du site et particulièrement la zone Sud.</p> |

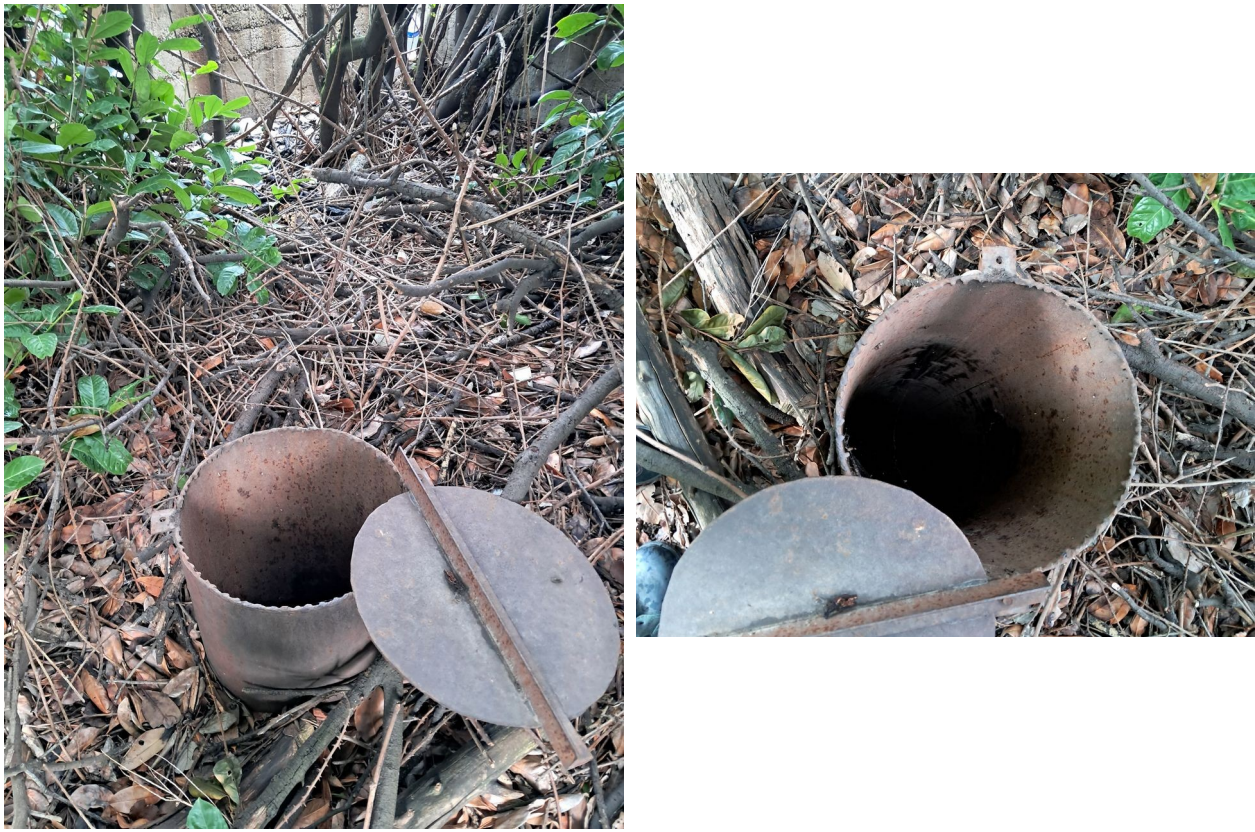
| <p><b>Constats :</b><br/>L'inspection a contrôlé le piézomètre amont Pz2 - tennis, qui est situé sur un terrain éloigné au Nord du site. A noter que le nouveau piézomètre amont sollicité en juillet 2024 en lieu et place du Pz2 n'a pas été réalisé et l'exploitant ne souhaite plus changer de piézomètre amont (obtention des servitudes d'accès en cas de revente du terrain).</p> <p>Le Pz2 est une zone exempte de source pollution dans une zone enherbée. Le tubage dépasse de 30 cm le niveau du sol. Un système de capotage est présent, mais il n'est pas cadenassé. Le Pz2 n'est pas identifié.</p> |
| <p style="text-align: center;"><i>Photos du forage Pz2 - tennis</i></p> |

| <b>Demande à formuler à l'exploitant à la suite du constat :</b><br>L'exploitant doit identifier le Pz2 et veiller à le cadenasser correctement d'ici le 31/05/2025. |
