Rapport de l'Inspection des installations classées

Visite d'inspection du 06/02/2026

ERASTEEL SAS

Références : 20260217-RAP-63-0144-RapportFinTravauxGrandeTrancheeErasteel
Code AIOT : 0005600023

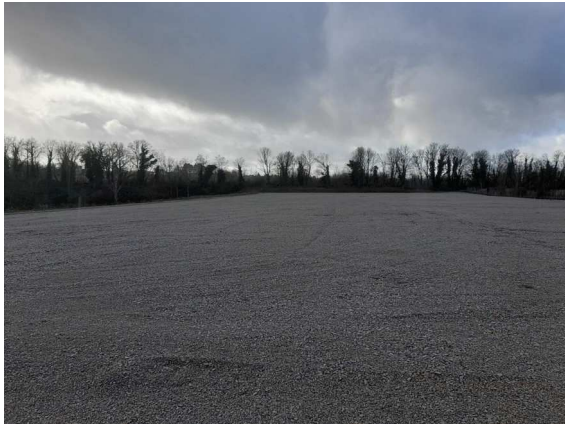
Plateforme sommitale

Référence réglementaire : Arrêté Préfectoral du 14/11/2024, article 2.9
Thème(s) : Risques chroniques, Sites et sols pollués
Prescription contrôlée : La couverture du talus et de la plateforme assure la pérennité de l'ouvrage, une limitation des envols et permet un entretien compatible avec la mise en place ultérieure de panneaux photovoltaïques. Elle est constituée: - d'une couche de terre excavée d'au minimum 20 cm d'épaisseur sur le talus, - d'une couche de terre excavée d'au minimum 50 cm d'épaisseur sur le risberme, - d'une couche de concassé d'au minimum 20 cm sur la plateforme sommitale. Un ensemencement du talus et de la risberme est réalisé ainsi qu'une plantation d'arbres et arbustes sur la risberme. Les espèces locales sont utilisées. Une haie d'espèces indigènes est mise en place sur la périphérie Nord-Ouest du site.
Constats : La plateforme sommitale est recouverte d'une couche de concassé. Le talus et le risberme sont recouverts de végétation. Des arbustes sont plantés sur la risberme et en périphérie Nord-Ouest du site.

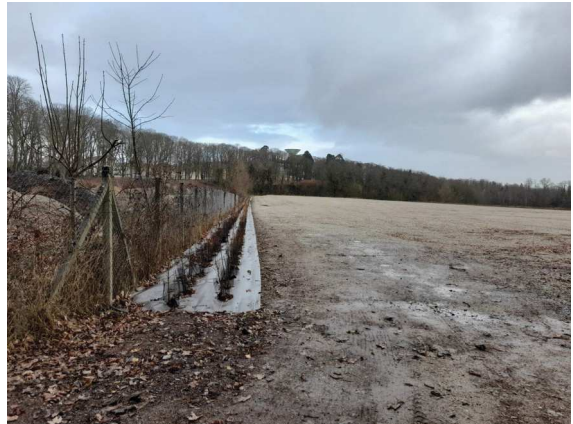
arbustes bordure Nord-Ouest

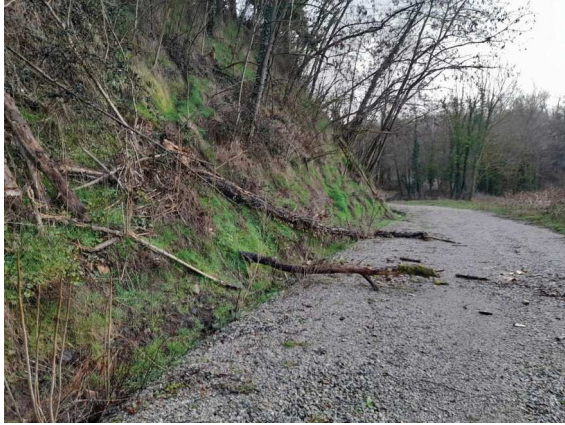
Constats : Lors de la visite du site, il a été constaté la présence d'une entrée sécurisée (portail fermé avec un cadenas) et de clôture sur la partie Nord-Ouest (il n'a pas été réalisé un tour complet du site). Une petite partie du grillage avait été forcée en partie basse. Quelques zones nécessitaient une intervention suite à une tempête, afin de garantir le bon écoulement des eaux (cf photos en annexe).
Demande à formuler à l'exploitant à la suite du constat : <u>L'exploitant devra s'assurer périodiquement du respect de ces dispositions et entretenir les ouvrages nécessaires à la surveillance du site et à son accès.</u>

arbres tombés dans un fossé d'eau pluviales

Les arbres tombés dans les fossés d'eaux pluviales devront être évacués et le grillage réparé.
Type de suites proposées : Avec suites
Proposition de suites : Demande d'action corrective
Proposition de délais : 2 mois

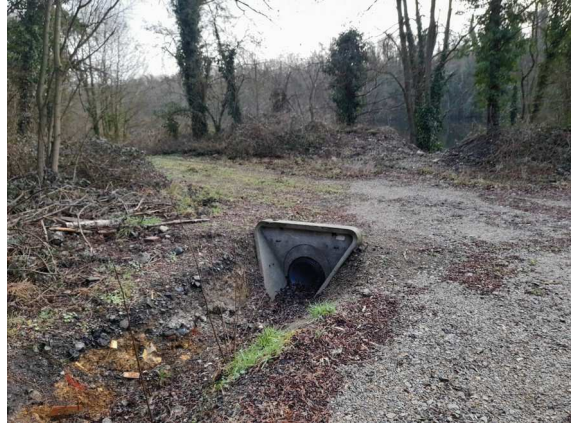
végétation dans fossé d'eaux pluviales
