## **Rapport de l'Inspection des installations classées**

Visite d'inspection du 12/01/2022

**GIE CROIX RIVAIL (nouveau dépôt)**

Références : RI.ENV.096

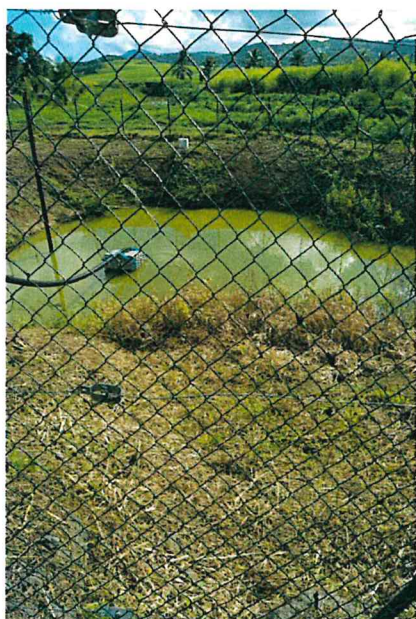
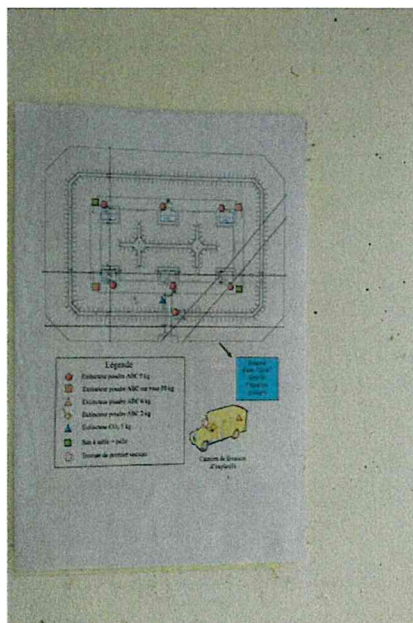
Par ailleurs, il a été constaté que les axes d'amélioration identifiés lors du dernier exercice ont été mis en œuvre par l'exploitant. L'agrandissement du bassin d'eau d'extinction a été effectué mais la réserve d'eau est toujours insuffisante (inférieure à 120 m<sup>3</sup>). Il est constaté que le bassin n'est pas équipé d'une géomembrane d'étanchéité permettant de retenir l'eau.
