Rapport de l'inspection des installations classées

Visite d'inspection du 27/02/2025

CFR Compagnie des Fromages & Richemonts

55210 Vigneulles-lès-Hattonchâtel

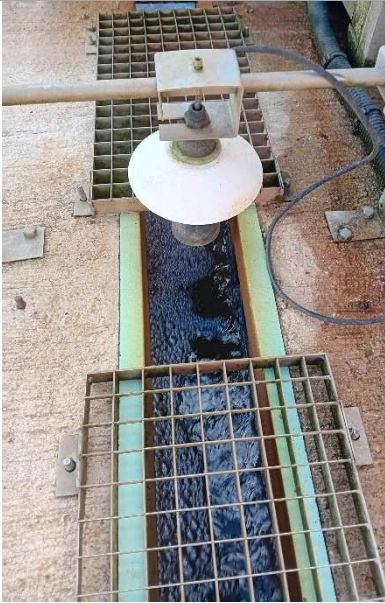
Constats : <p>Dans le cadre de l'inspection de la station de traitement de l'eau, il a été constaté que la sonde de mesure de débit est positionnée au-dessus du canal de sortie, immédiatement en aval du point de rejet final de l'ouvrage.</p> <p>Cette proximité entraîne des remous importants à la surface de l'eau, susceptibles d'altérer la précision des mesures effectuées par la sonde.</p>	
Demande à formuler à l'exploitant à la suite du constat : <p>L'exploitant doit justifier le positionnement de cette sonde et démontrer l'impact des remous sur la fiabilité de la mesure. Si cet impact s'avère significatif, un repositionnement de la sonde sera nécessaire.</p>	
Respect de la prescription :

Remous en surface du canal de mesure

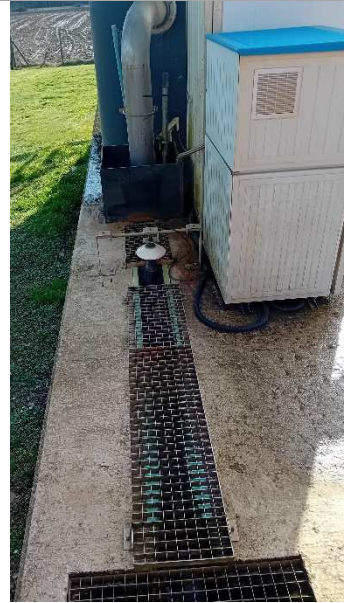
Sortie station avant exutoire final
