Rapport de l'Inspection des installations classées
Visite d'inspection du 17/09/2024

TOTAL ENERGIES

lieu dit le Rayage du Milieu
59138 Pont-Sur-Sambre

Références : 2024-V1-398
Code AIOT : 0028100042

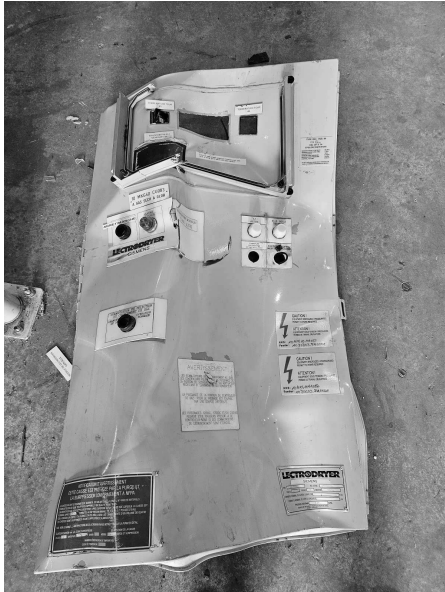
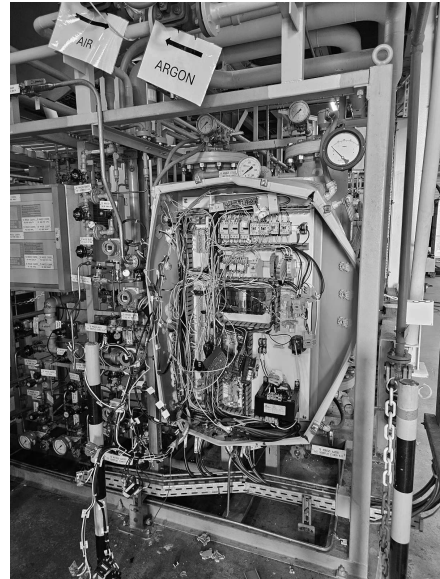
C'est dans cette armoire qu'une accumulation d'hydrogène a eu lieu, donnant lieu à une explosion.

Le directeur des opérations venait de tourner le bouton de commutateur de changement de gaz (passage de l'argon à l'H₂) dans l'armoire de commande. Il est possible que cette activation soit à l'origine de l'étincelle qui a provoqué la déflagration. Le souffle a propulsé l'opérateur qui est tombé en arrière, ce qui a causé un traumatisme crânien.

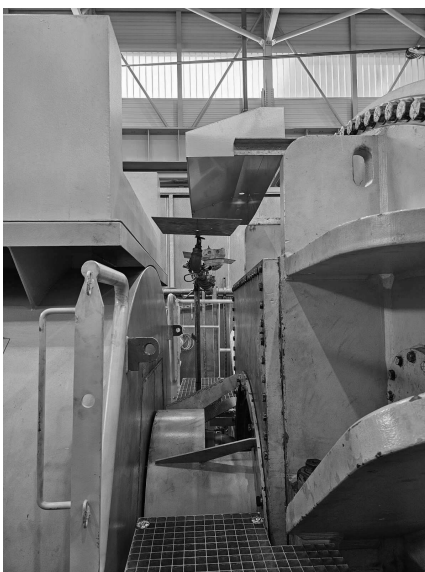
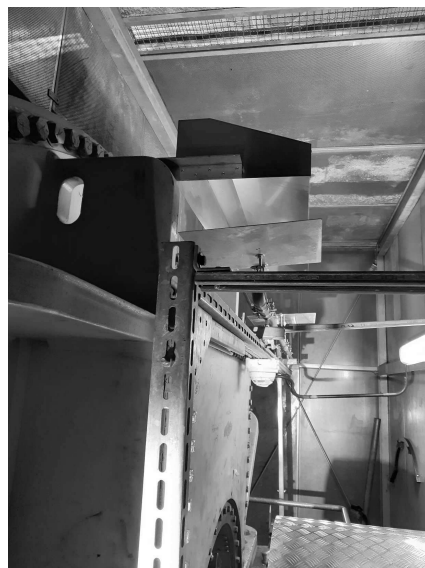
Un audit groupe avait donné lieu récemment à une recommandation visant à installer des détecteurs d'hydrogène au niveau des paliers de l'alternateur. Lors de la maintenance, les travaux de pré-installation de ces détecteurs ont été réalisés :

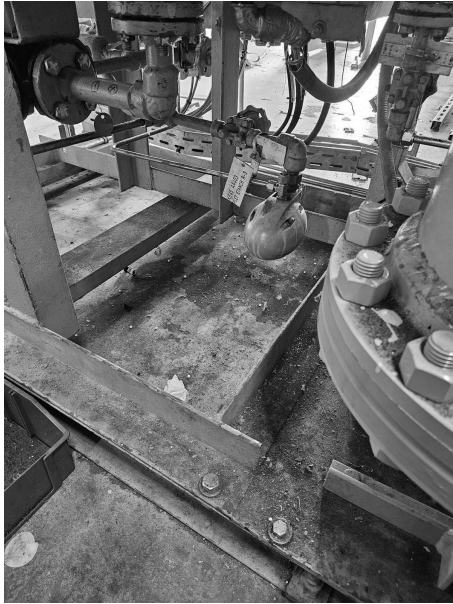
Purgeur- vanne sous purgeur

Le 15 septembre, à 13 h une fuite a été détectée au niveau de la vanne manuelle du purgeur de l'installation de remplissage d'hydrogène. La vanne a été isolée et la membrane de cette vanne a été remplacée.

- **Une fois la procédure d'inertage terminée, des tests d'étanchéité seront réalisés sur toutes les vannes du skid hydrogène. Les vannes ou organes associés seront remplacés en tant que de besoin ;**
- **La procédure de remplissage de l'installation en hydrogène devra être révisée et complétée afin de renforcer et sécuriser les tâches à accomplir par les opérateurs. Il convient de mener une réflexion pour simplifier le système documentaire lié à ces opérations ;**
- **L'installation devra être équipée de détecteurs d'hydrogène judicieusement placés pour**

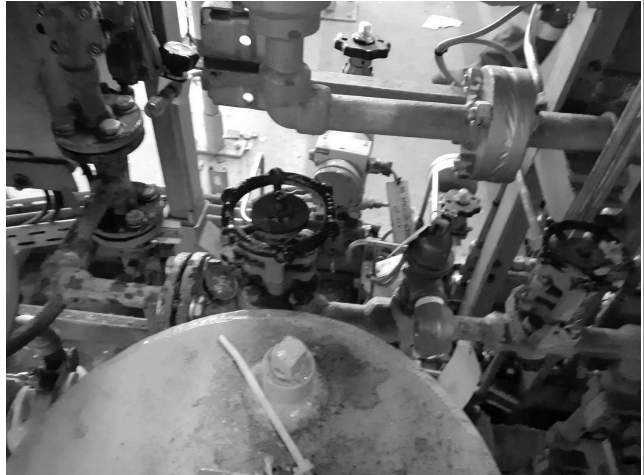
Jeu de vannes du circuit

L'exploitant indique qu'il est possible également qu'il y ait eu un défaut d'étanchéité au niveau des vannes du circuit.

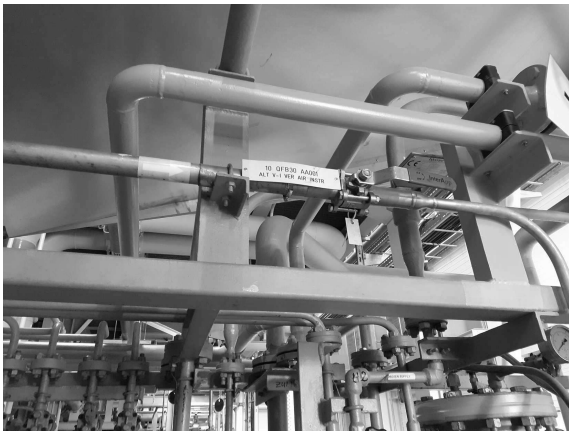
En tout état de cause, il y a eu accumulation d'hydrogène dans l'armoire de commande. La vanne d'air est restée fermée, ce qui est contraire à la procédure. L'exploitant indique que le directeur d'exploitation était très expérimenté et avait réalisé plusieurs redémarrages.

- La nouvelle armoire du sécheur H₂ sera ATEX ou l'installation sera conçue de façon à pouvoir détecter la fermeture anormale de la vanne d'air durant la procédure de remplissage d'hydrogène.

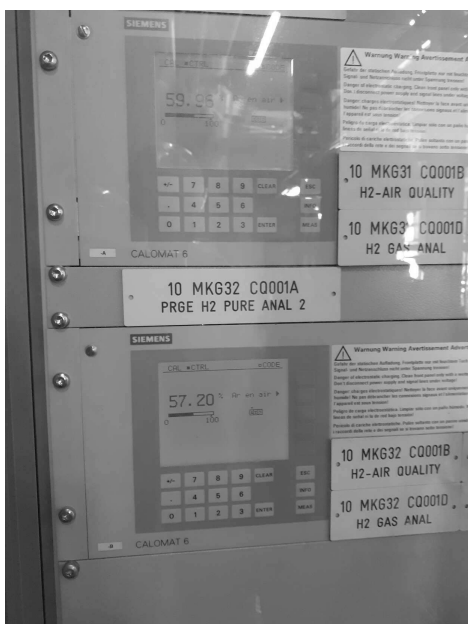
Les premières étapes pour sécuriser le bâtiment ont consisté à lancer la procédure d'inertage de l'alternateur à l'argon afin de supprimer le risque. Cette étape a débuté le lundi 16 septembre. Elle était encore en cours le jour de l'inspection. Le ventilateur est alimenté par l'armoire qui a explosé. Le processus d'inertage est donc plus long qu'habituellement.

Procédure d'inertage en cours

- Il conviendra de justifier que la procédure d'inertage de l'installation est bien finalisée.
- Il conviendra de renforcer les moyens de détection incendie et de prévention d'explosion du bâtiment turbines.
