Rapport de l'Inspection des installations classées

Visite d'inspection du 16/03/2023

SMA Vautubière

la Vautubière
Chemin du Coussou CD 19
13580 La Fare-les-Oliviers

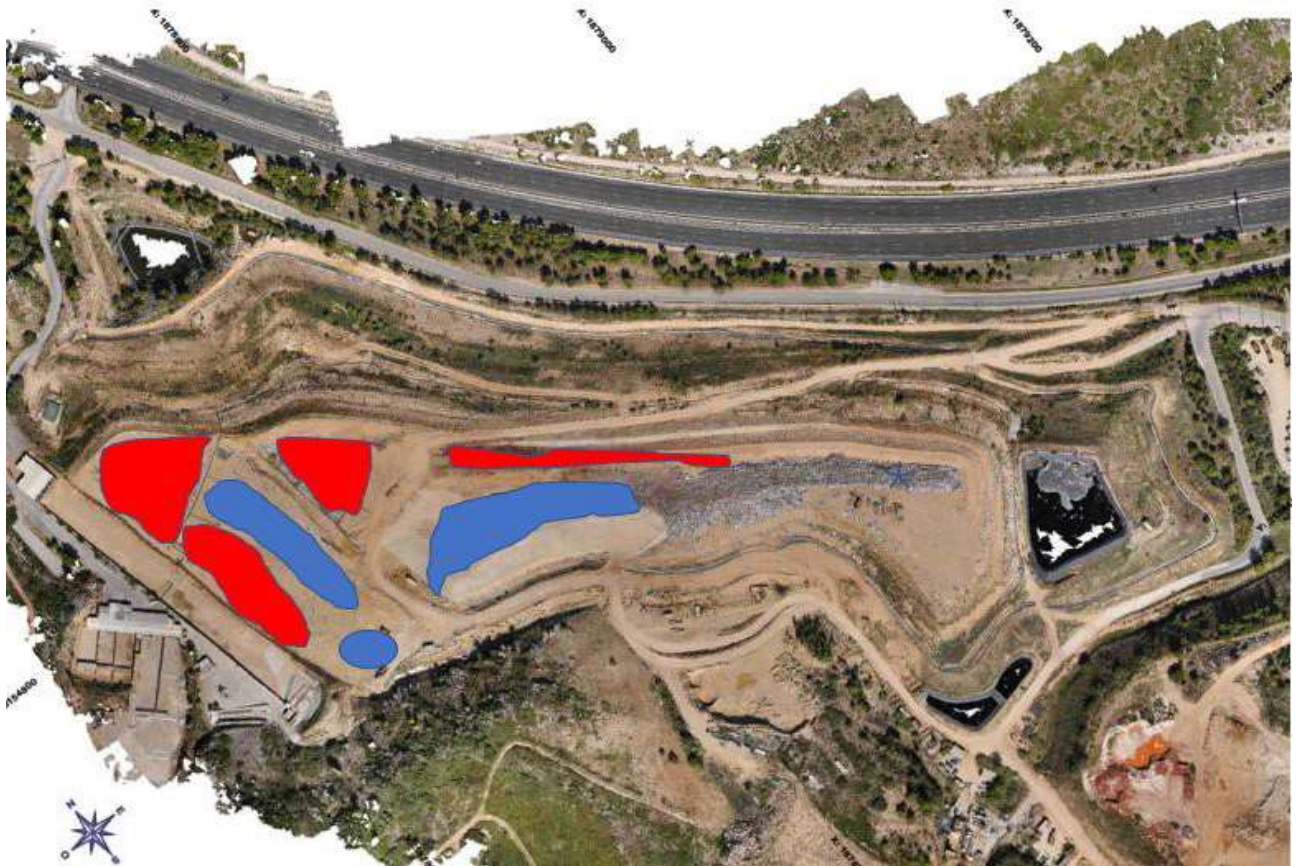
La mise en place de la couverture intermédiaire, afin de réduire les infiltrations d'eaux et les émissions de biogaz, n'est réalisée que sur 25% de la surface totale du casier, à la date de l'inspection.

Plan des stockages sur le dome de l'ISDND au 16 mars 2023
