Rapport de l'Inspection des installations classées

Visite d'inspection du 07/10/2022

MONSIEUR JEAN PIERRE TAILLAND

QUARTIER GERIGE
07700 BOURG ST ANDEOL

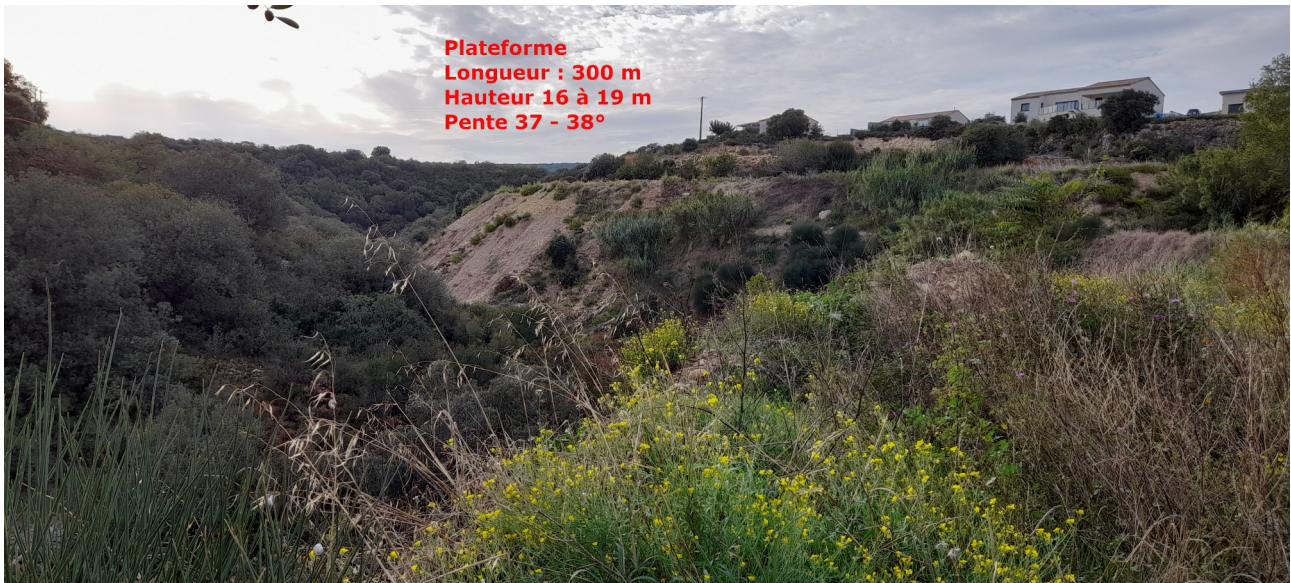
Figure 2: Plateforme de l'ISDI vue côté route départementale D4

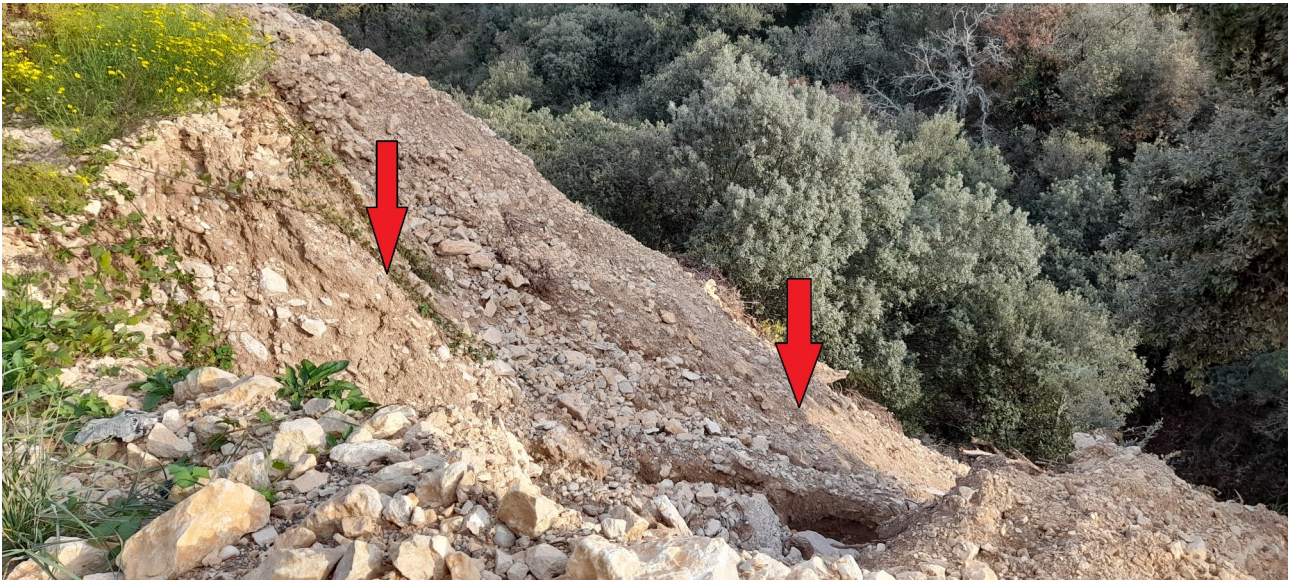
La visite inopinée du 7 octobre 2022 a permis à l'Inspection des Installations classées de constater des glissements en surface de matériaux et la présence de déchets dans le lit, actuellement asséché, du ruisseau de Sardagne.

Figure 3: Glissement de matériau : Vue du haut du talus

Référence réglementaire : AP de Mise en Demeure du 28/05/2019, article 2
Thème(s) : Risques chroniques, Mise en sécurité
Point de contrôle déjà contrôlé : Sans Objet
Prescription contrôlée : Le dossier visé par l'article 1er doit comprendre au minimum les éléments suivants : [...] les mesures mises en place et prévues pour garantir à moyen et long terme la sécurité de l'installation au sens de l'article R512-46-25, en détaillant celles relatives à la partie de la plate-forme où a été constaté un risque de glissement.
Constats : Lors de la visite inopinée du 07 octobre 2022, l'inspection des installations classées a constaté la présence de plusieurs glissements en surface du talus. Ces glissements n'étaient pas visibles lors de la précédente visite du 17 mai 2022. Il a été également constaté des dépôts de déchets inertes dans le lit du ruisseau au droit de l'installation et également sur plusieurs dizaines de mètres en aval. Ces dépôts semblent être antérieurs aux glissements de matériaux constatés le 07 octobre 2022. L'exploitant a les éléments désormais pour mettre en place des mesures de mise en sécurité de son installation en se basant sur l'étude de stabilité. Il est rappelé à l'exploitant qu'il a fourni à l'inspection des installations classées une lettre datée du 18 mai 2022 s'engageant à réaliser un dossier de remise en état pour le 18 novembre 2022, date au delà de laquelle il pourra être proposé l'établissement de sanctions administratives.

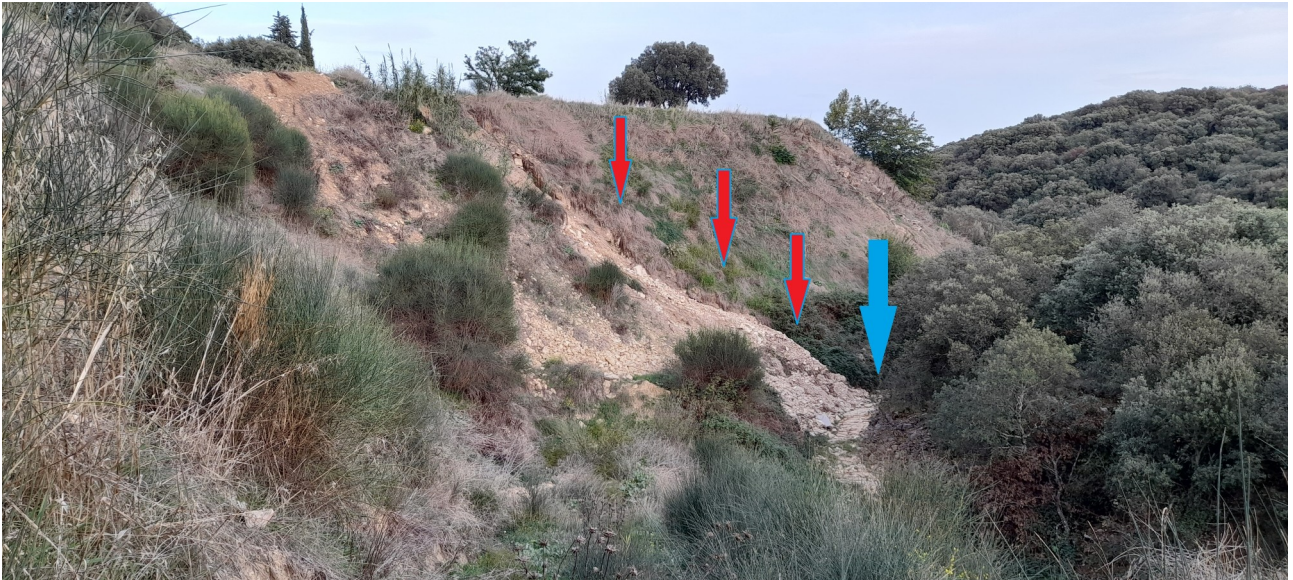
Figure 4: Glissement de matériau (en rouge) Lit asséché du ruisseau (en bleu) ; Vue sur le côté du talus

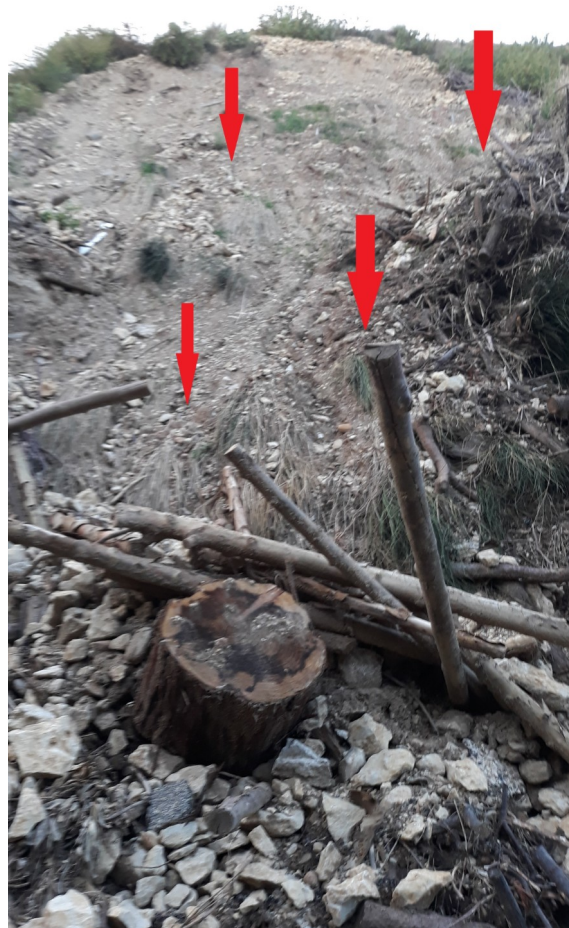
Figure 5: Glissement de matériau, présence de souches, troncs; Vue du bas du talus au niveau du lit asséché de la rivière

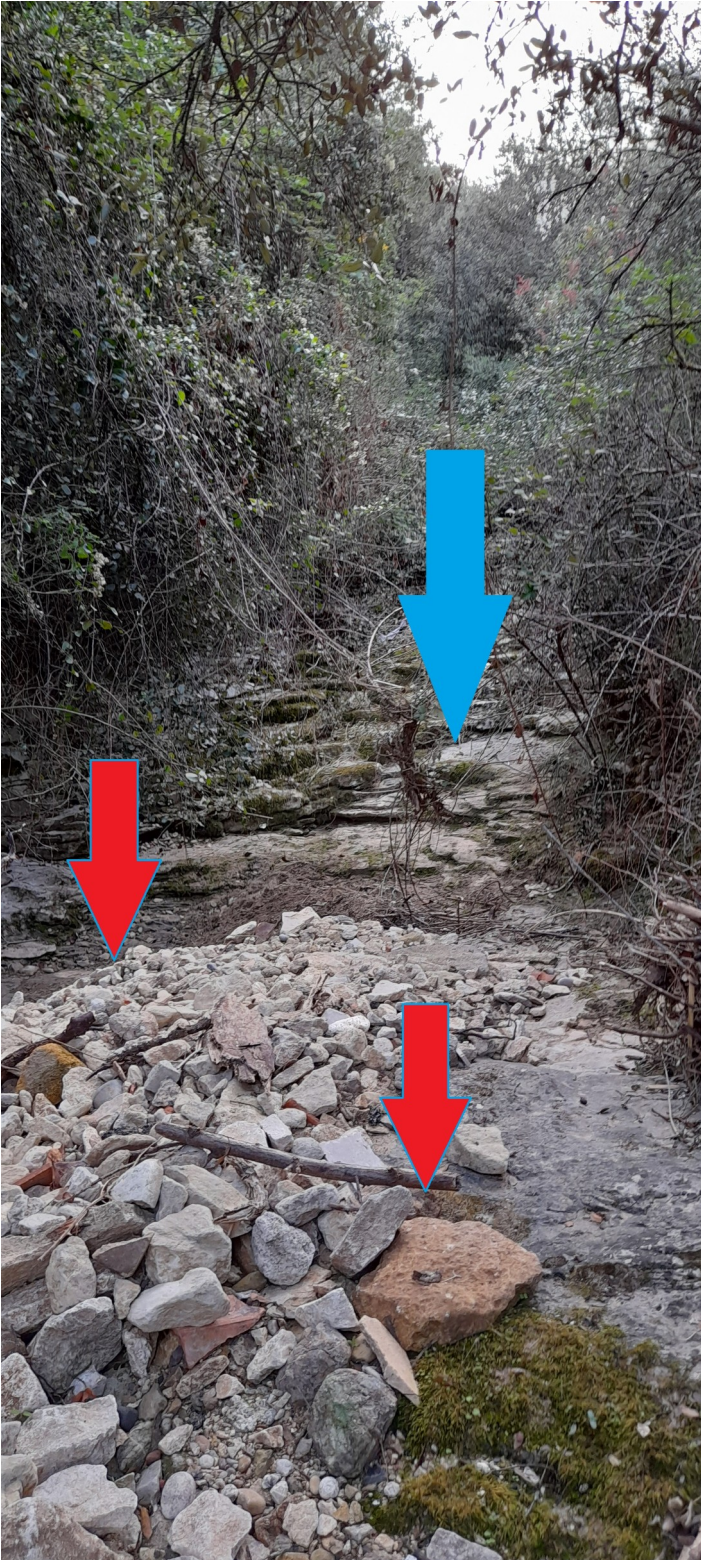
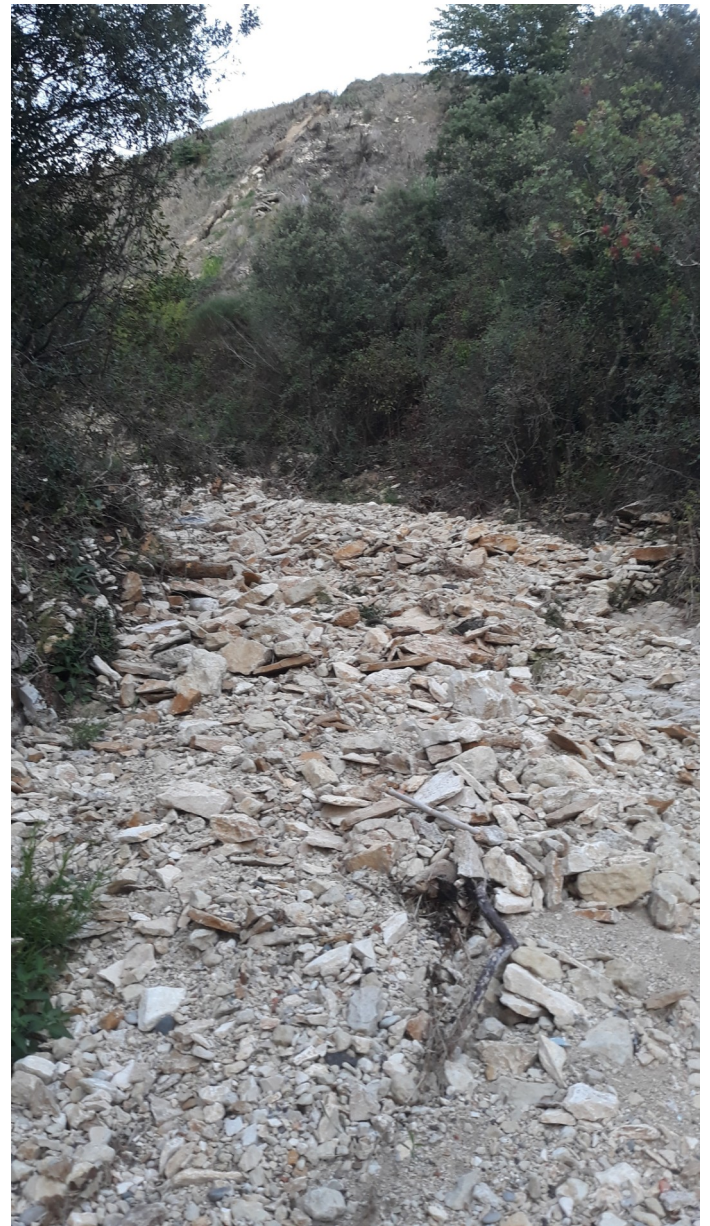
Figure 6: Présence de déchets dans le lit du ruisseau (en rouge), Roche mère (en bleu)
