## **Rapport de l'Inspection des installations classées**

Visite d'inspection du 30/04/2026

#### **LABORATOIRE OXENA**

Références : 20260518-RAP-DAEN0542  
Code AIOT : 0006102660

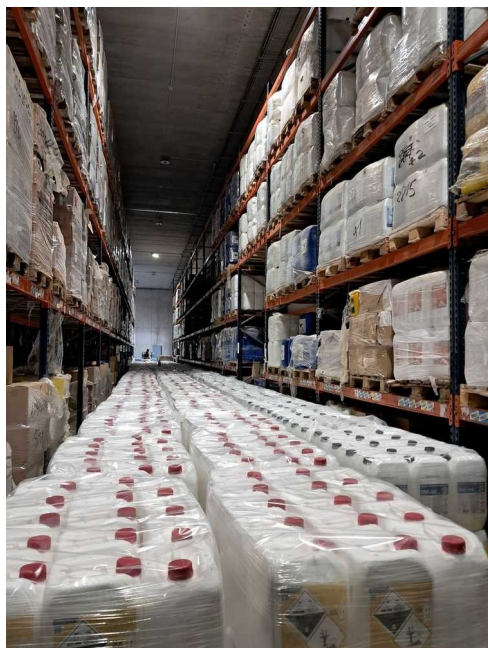
Lors de la visite du 30/04/2026, l'état des stocks remis indique le respect des quantités maximales sous la rubrique 4510 et le non-respect des quantités maximales autorisées sous la rubrique 4741.

La mise en demeure n'est pas respectée.

*Eau de Javel stockée dans les allées du bâtiment  
« produits finis »*

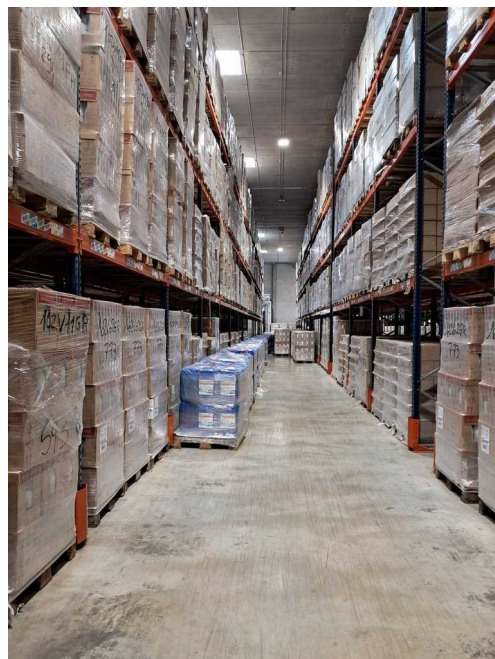
*Une des allées du bâtiment « produits finis »*

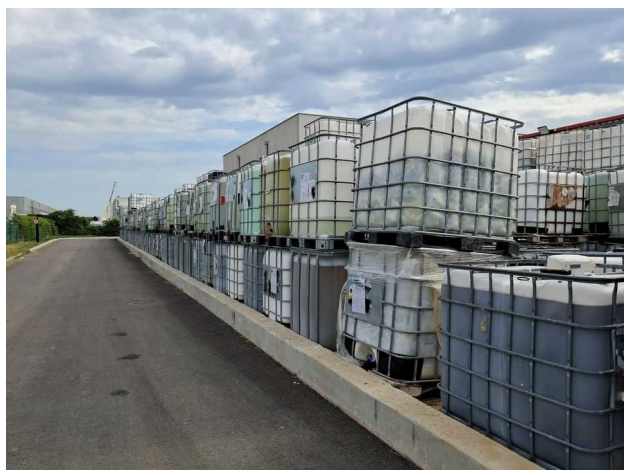
*Zone de stockage extérieure Nord-Ouest de  
produits chimiques*

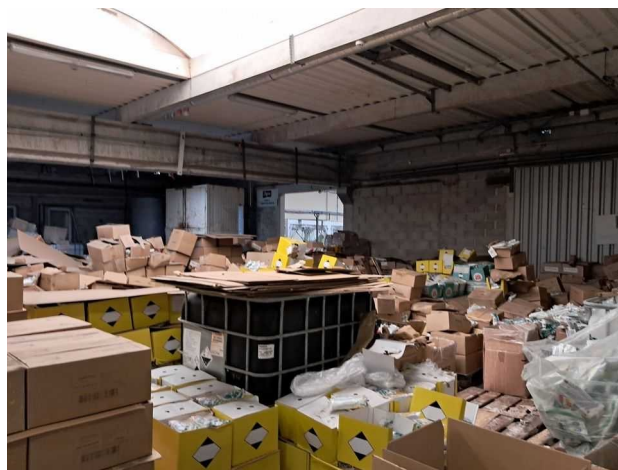
*Zone de stockage de produits non-conformes  
dans bâtiment principal*

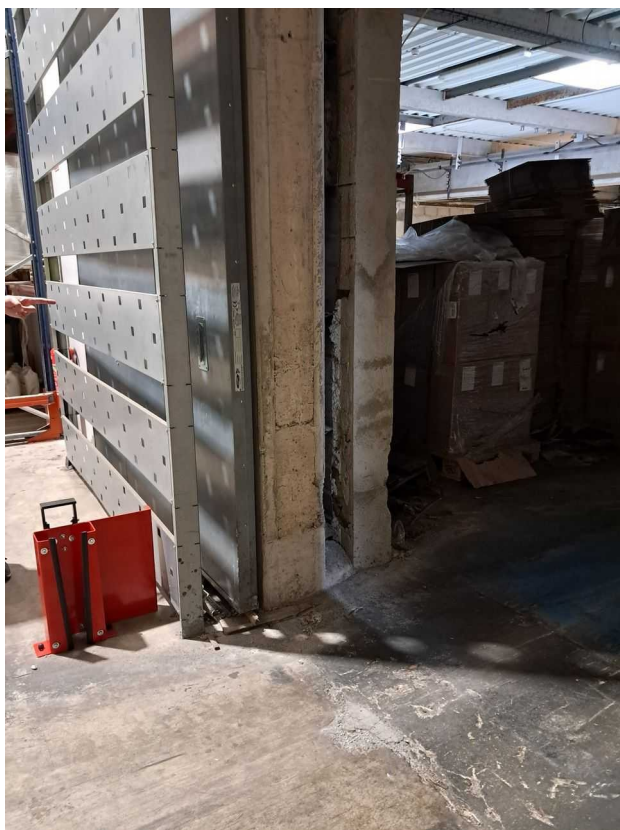
La mise sous rétention du bâtiment n'est pas assurée et les produits ne sont pas stockés sous rétention in situ. La mise en demeure n'est toujours pas respectée.

*Batardeau non achevé devant la porte communiquant entre le bâtiment principal et le bâtiment « produits finis »*

La société LABORATOIRE OXENA est mise en demeure de respecter les dispositions des articles 1.2 et 8.12.2 de l'arrêté préfectoral du 25/02/2022 susvisé sous 2 mois à compter de la notification de la mise en demeure en disposant de stockages de produits finis sous rétention étanche et correctement dimensionnée dans le bâtiment Nord.

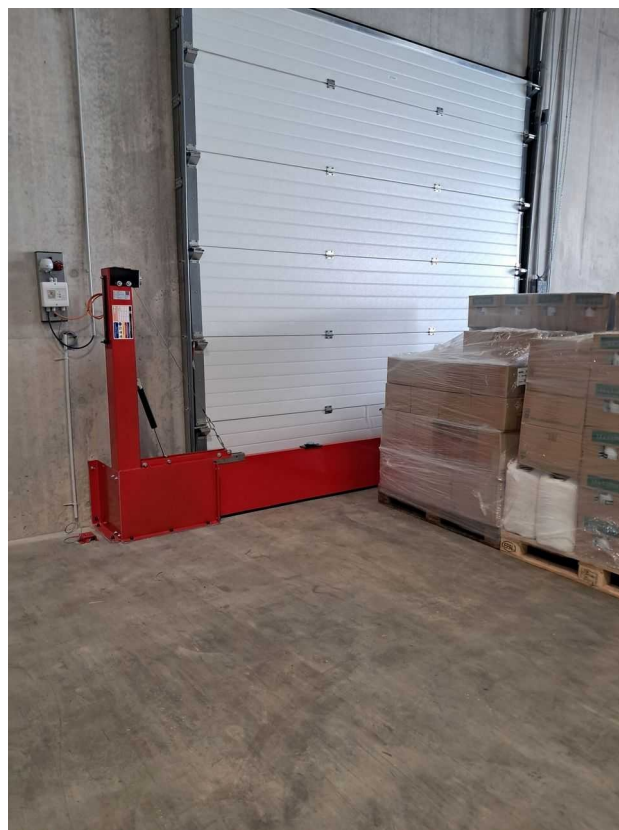
*Nouveau batardeau maintenu fermé*

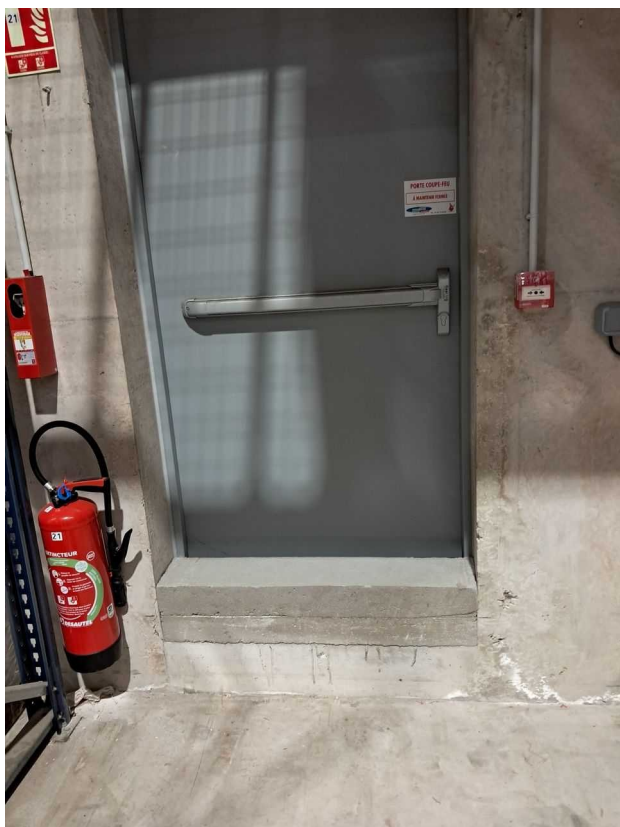
*Rehausse béton devant l'issue de secours Nord-*

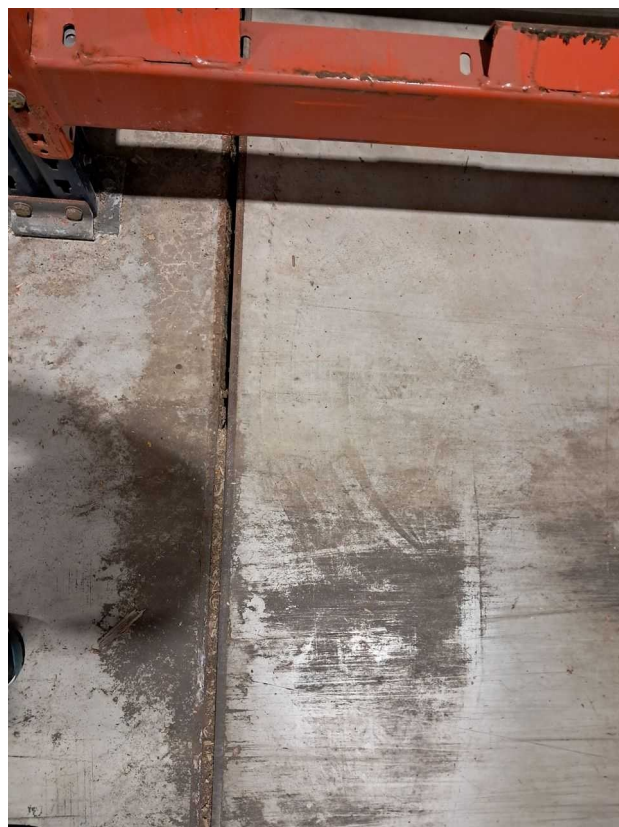
*Joint de dilatation de la dalle non réalisé*

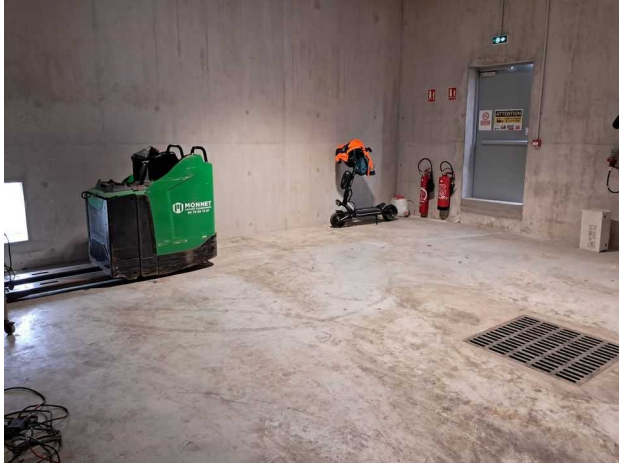
Ouverture Nord de ventilation de la zone de charge à moins 40 cm de haut

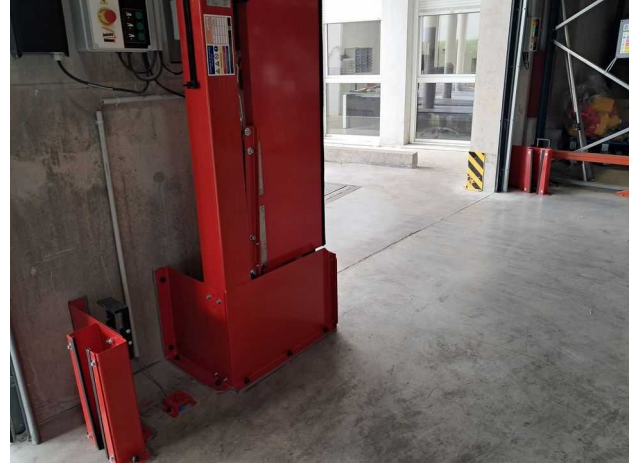
Devant les portes de quai donnant sur l'extérieur, des batardeaux, maintenus en position ouverte par défaut, reliés à un système de détection de fuite sont mis en place. Ils mesurent 40 cm de haut. Cependant, devant la porte donnant vers le bâtiment de production, le batardeau mis en place ne fait pas la jonction jusqu'au mur du bâtiment. L'étanchéité ne peut donc être assurée sur cette zone. L'exploitant indique qu'à terme, ces batardeaux seront asservis à la détection incendie également.

Nouveaux batardeaux mis en place devant les portes de quais

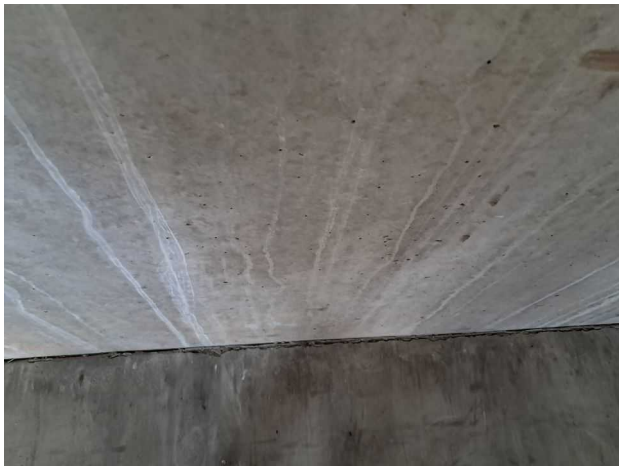
Zone non jointée sur le périmètre interne du bâtiment « produits finis »

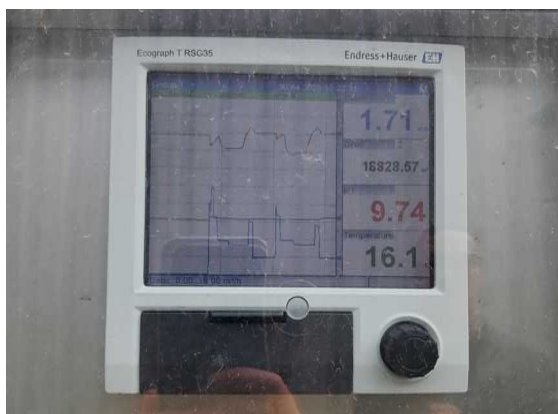
Lors de la visite, il a été constaté qu'un rejet aqueux était en cours et que le pH mesuré est de 9,7. Sur le bulletin d'analyse du 25/03/2026, il est mentionné que le pH mesuré lors du prélèvement est de 9,6. Le pH mesuré en laboratoire est de 7,6. Il est donc probable que la sonde pH de mesure en continu soit défectueuse ou non réétalonnée.

En premier lieu, l'exploitant doit faire contrôler sa sonde pH de mesure en continu et éventuellement la faire réétalonner. Si la valeur de pH mesurée en continu est toujours non-conforme, un plan d'actions doit être transmis d'ici le 30/06/2026.

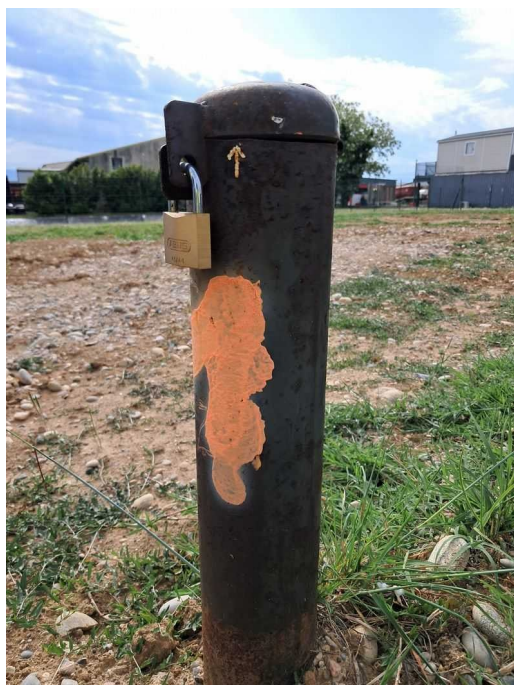
*Piézomètre Pz1*

Ils sont tous 3 situés dans des zones enherbées. Leurs tubages ne sont pas scellés correctement dans une dalle bétonnée (dalle de propreté étanche) d'une dimension de 3 m<sup>2</sup> minimum et une hauteur minimum de 30 cm au-dessus du terrain naturel qui permette d'évacuer l'eau de pluie vers l'extérieur du tubage.

Les piézomètres ne sont pas conformes au point 12 de la norme NFX 10-999 (version en vigueur d'août 2014).

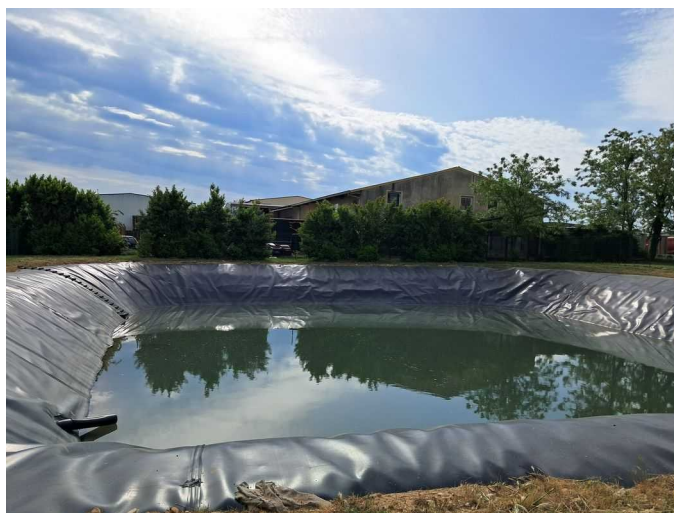
*Bassin Sud*

La vanne d'isolement du bassin de rétention Sud était fermée lors de la visite.

La bâche du bassin Sud ne présente pas de déchirure visible au-dessus du niveau de l'eau.

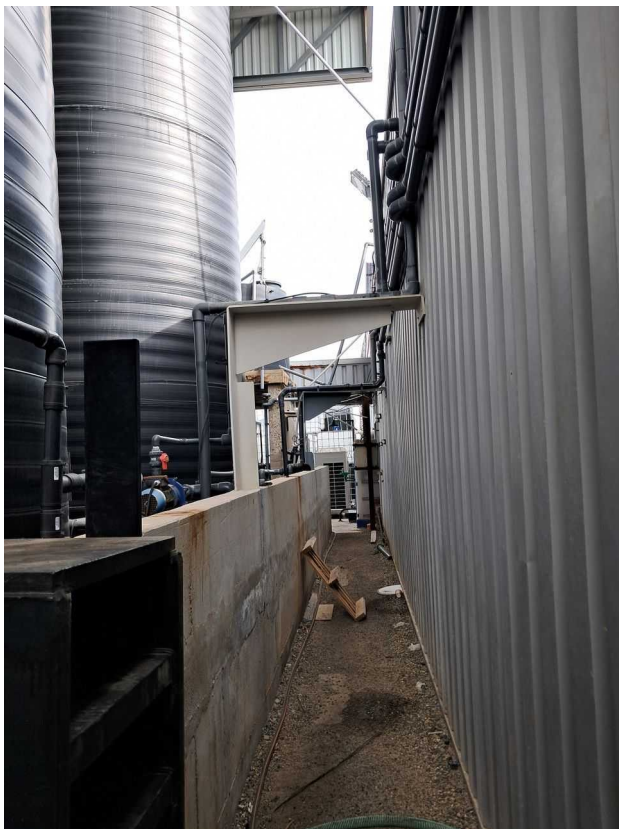
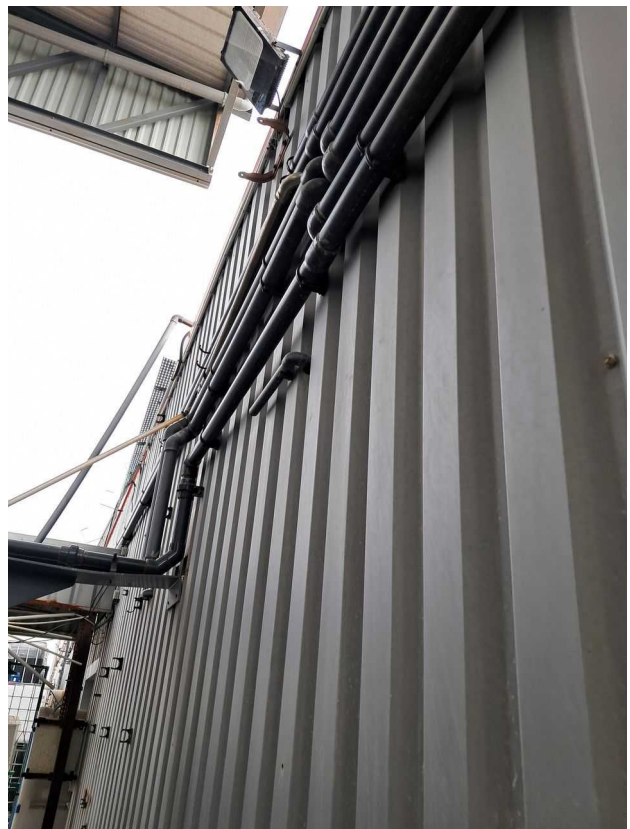
L'inspection a constaté plusieurs fuites de tuyauteries d'hypochlorite de sodium significatives dans la rétention extérieure Ouest "Javel MAP". Elle a également constaté 2 fuites de tuyauteries en dehors de toute rétention vers cette zone (tuyauteries de mélange en ligne). Les gouttes d'hypochlorite de sodium tombent sur le sol dans une zone mal étanchéifiée.

Considérant les constats récurrents de fuites sur cette zone, faits lors des visites de 2024 et 2025, l'exploitant n'a pas mis en place d'organisation visant à prévenir et/ou traiter rapidement les fuites sur la zone "Javel MAP".

*Fuite hors rétention sur sol peu imperméable*

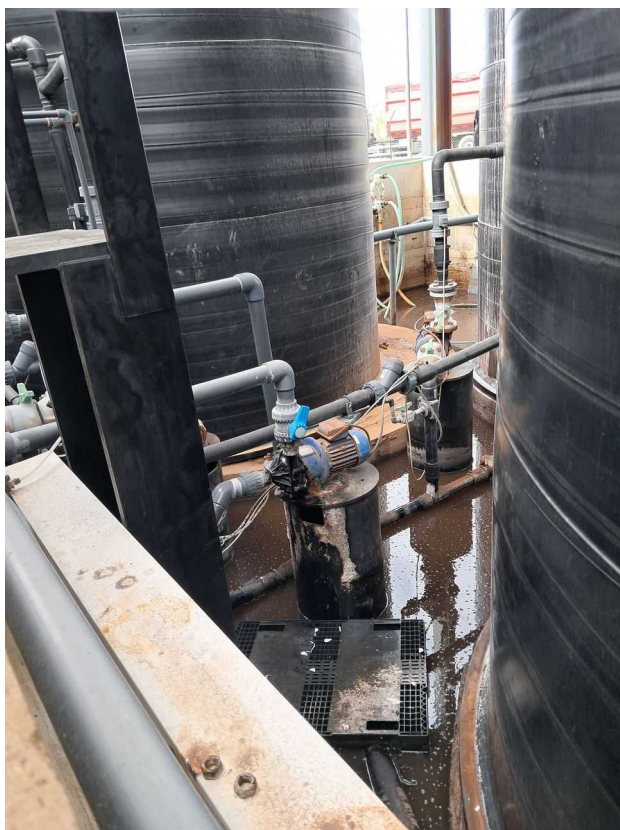
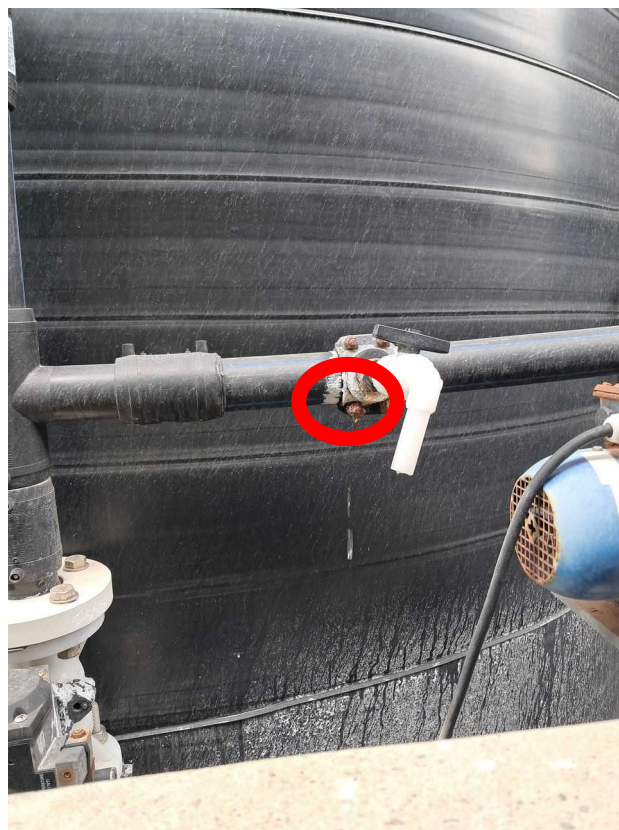
*Fuite dans la rétention*

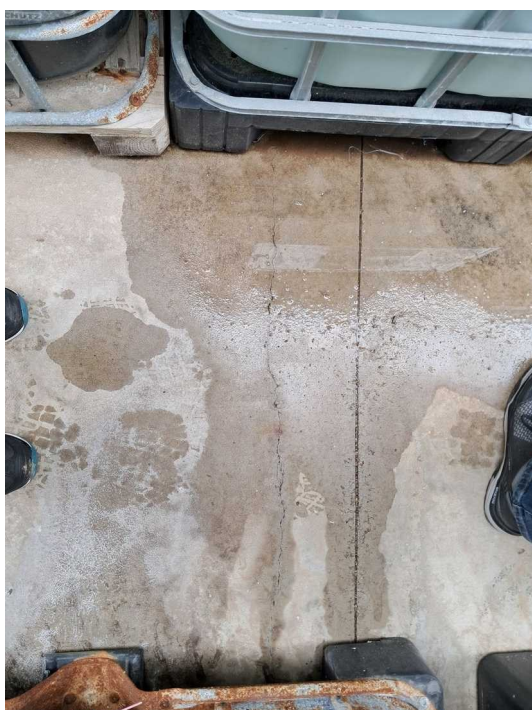
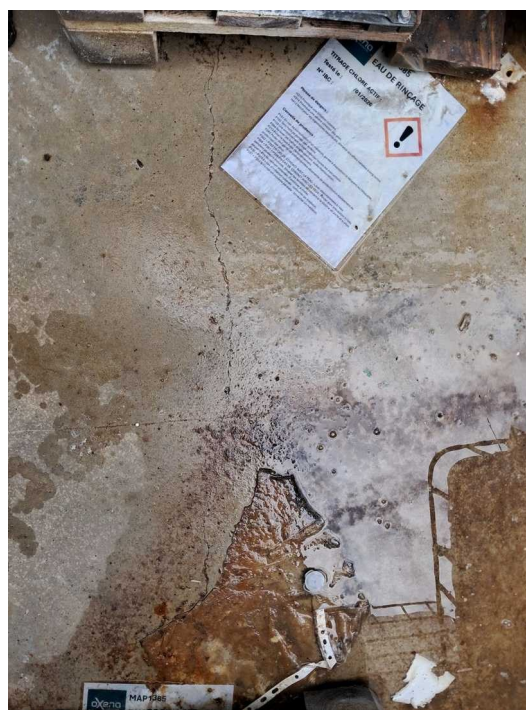
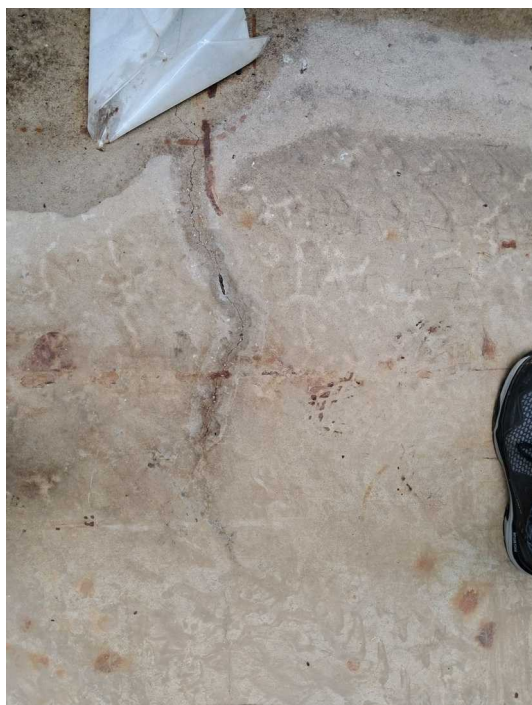
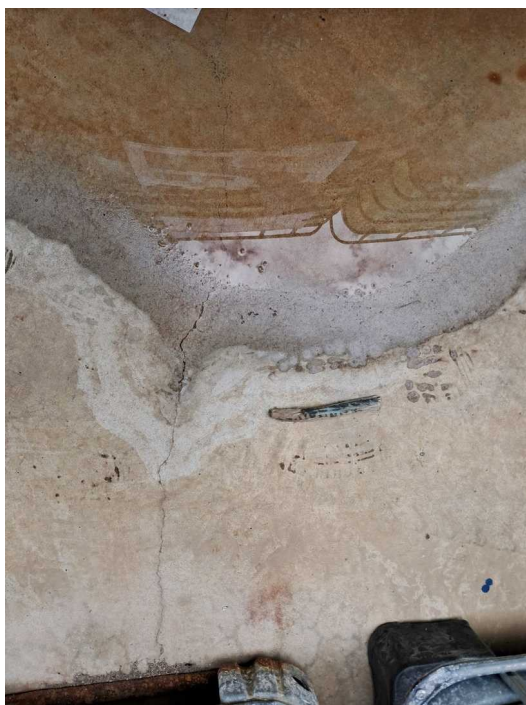
La zone de stockage extérieure Nord-Ouest comporte plusieurs centaines de petits contenants de produits chimiques (GRV, fûts, bidons) pour environ 710 t. Son sol est bétonné. Ce sol présente à plusieurs endroits de petites fissures sur les parties visibles restantes (la zone est très encombrée). Plusieurs contenants présentent des fuites significatives (fuites au goutte-à-goutte).

De plus, cette zone est connectée à la rétention déportée du bassin Sud et ne dispose pas de sa rétention propre. Cela ne permet pas de répondre au principe de limitation des surfaces susceptibles d'être mouillées en cas de fuite. De plus, le bassin Sud n'étant pas vide, cela dilue les fuites et ne répond pas au principe de non dilution des effluents (cf article 4.4.2 de l'arrêté préfectoral du 25/02/2022).

*Fissure sur la dalle de la zone extérieure Nord-Ouest*

*Autre fissure sur la dalle de la zone extérieure Nord-Ouest*

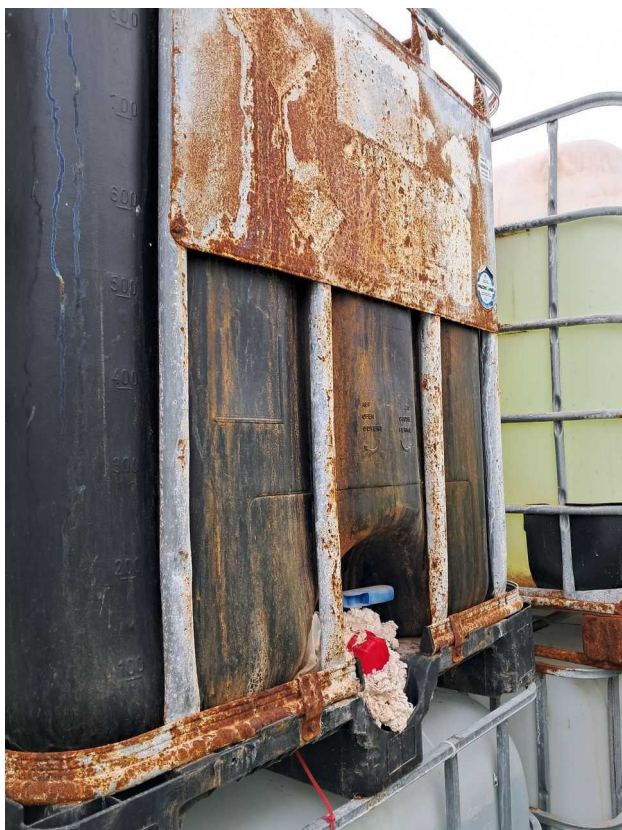
L'inspection a constaté la présence de nombreux contenants correctement étiquetés. Cependant, plusieurs contenants, y compris des cuves fixes de 10 m<sup>3</sup>, situés à l'intérieur du bâtiment, ne sont pas étiquetés correctement : absence d'identification, absence de mention de dangers ou absence de pictogramme en fonction des contenants.

*Absence d'étiquetage*

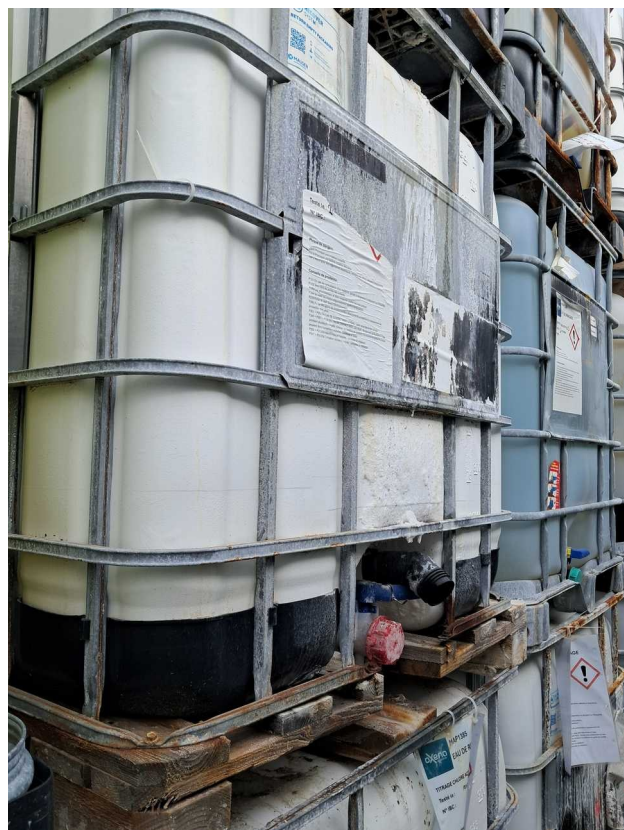
*Étiquetage partiel*

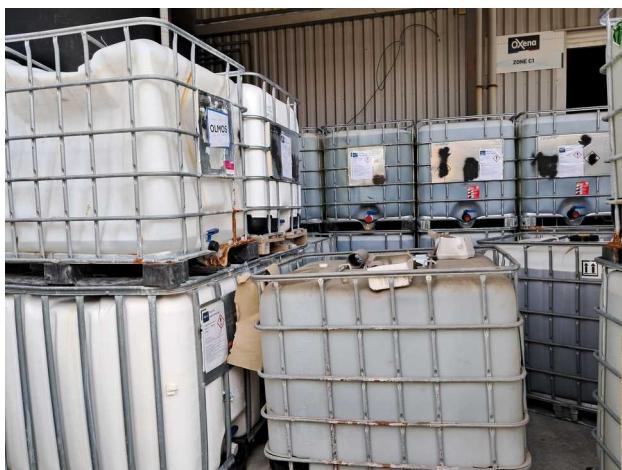
*Étiquetage présent et conforme*

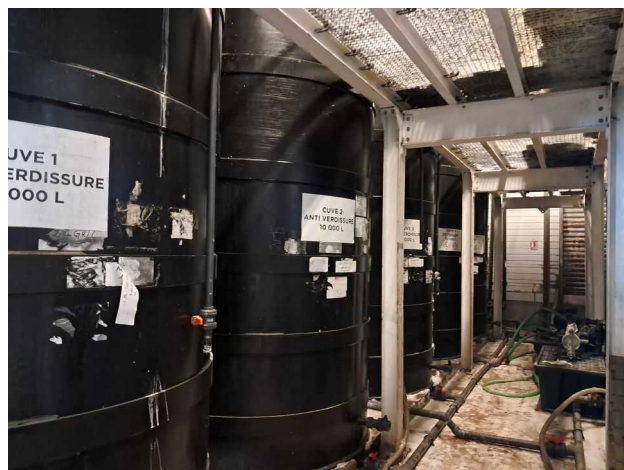
*Étiquetage incomplet (cuves intérieures) et rétention non vidée*

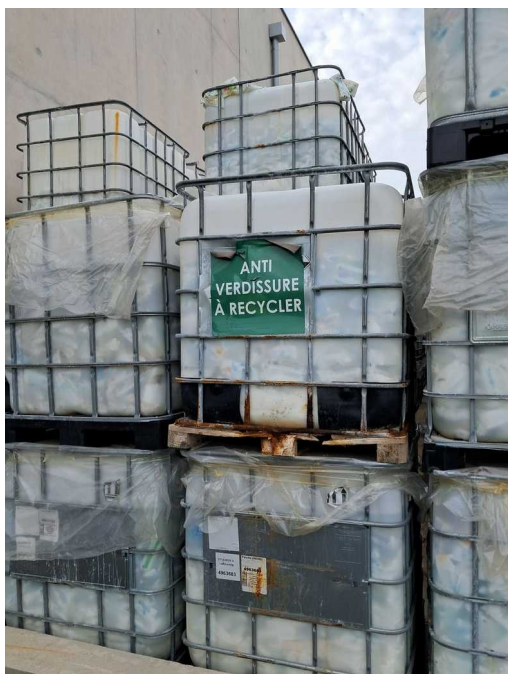
Étiquetage ne correspondant pas au contenu et incomplet

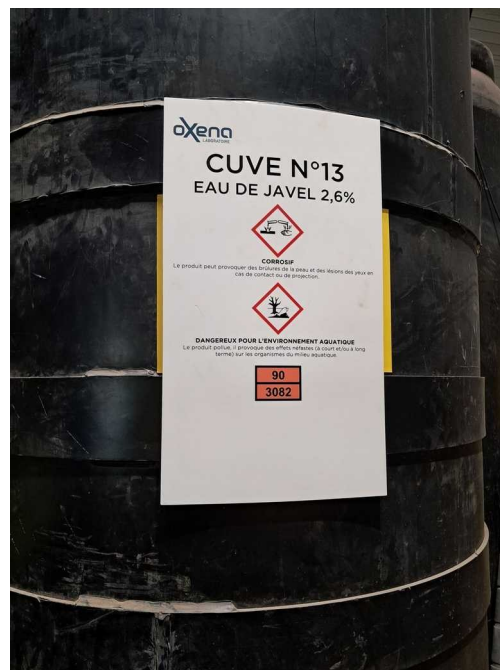
Absence de mentions de dangers et de conseils de prudence

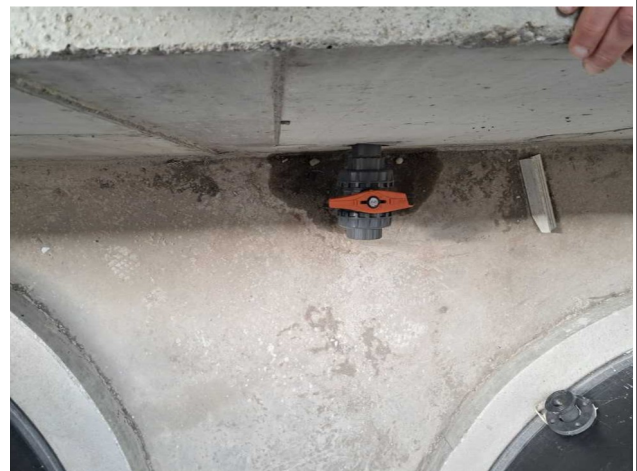
*Vanne de connexion à la rétention maintenue fermée (déclaration de l'exploitant que la cuve est vide)*

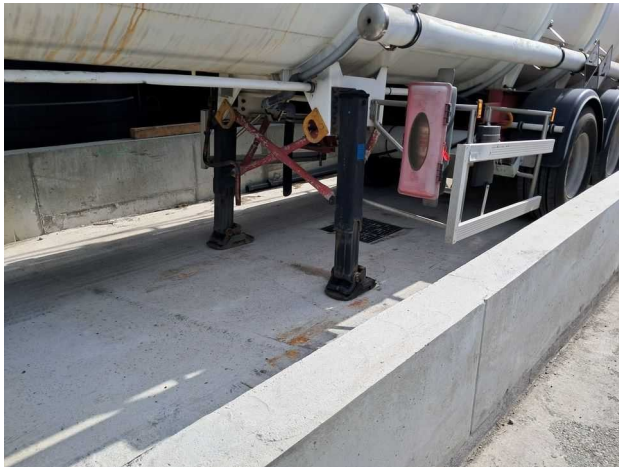
L'aire de dépotage Sud a été aménagée sur une zone bétonnée et est connectée à une rétention déportée. L'exploitant a répondu à la demande.

*Zone bétonnée de dépotage avec regard connecté à la rétention adjacente*

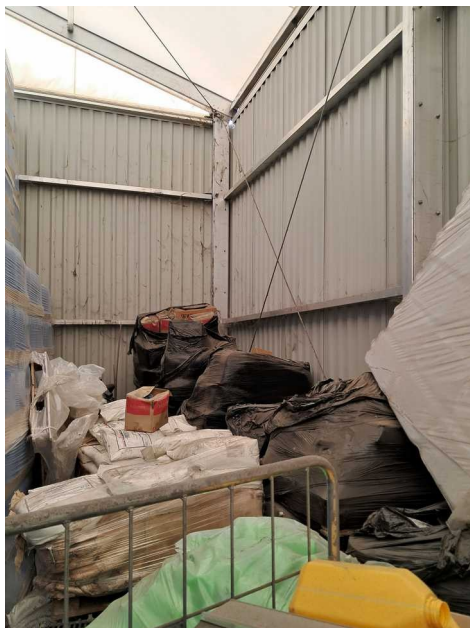
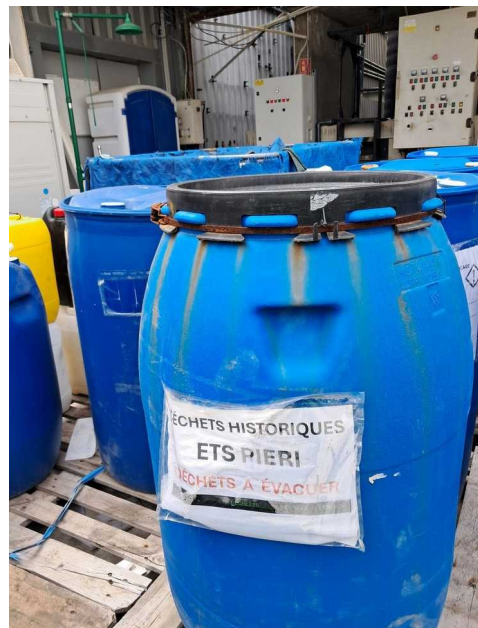
Lors de la visite, l'inspection a constaté que les palettes de déchets filmées en noir sont toujours présentes sous l'auvent des emballages. De plus, plusieurs bidons bleus portent la mention "déchets historiques Pieri" à évacuer dans la zone Ouest extérieure.

L'exploitant n'a pas répondu à la demande.

L'exploitant doit faire éliminer ses déchets au fur et à mesure de leur production. Il est rappelé que le stockage supérieur à 1 an de déchets est interdit sur ce site. Les cinq palettes de déchets, filmées en noir et stockées sous l'auvent Sud ainsi que les autres déchets identifiés comme provenant de l'ancien exploitant, doivent faire l'objet d'une élimination dans une filière adaptée sous 3 mois.

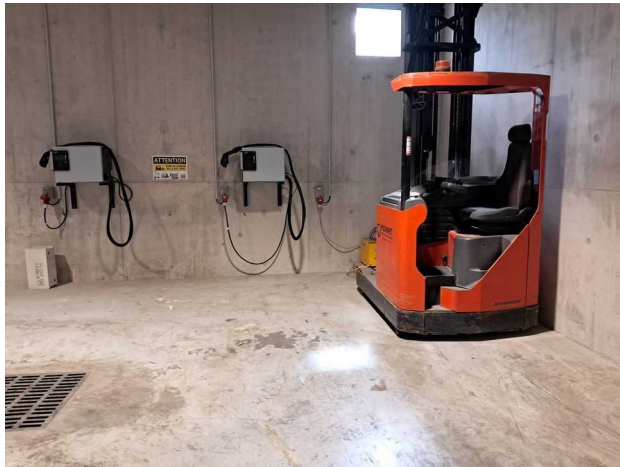
La zone de charge d'accumulateurs aménagée dans la partie Nord-Est du bâtiment "produits finis" ne comporte pas de matières combustibles. L'exploitant a répondu à la demande.

Zone de charge dans le bâtiment « produits finis »

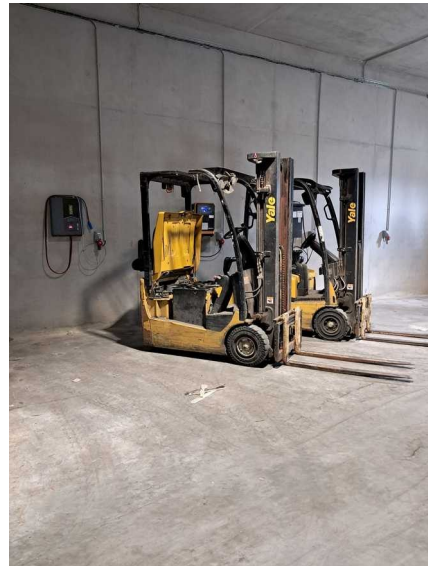
Par ailleurs, une autre zone de charge d'accumulateurs attenante à la zone de production a été aménagée. Il n'y a pas de matières combustibles dans cette zone.

Zone de charge adjacente au bâtiment principal

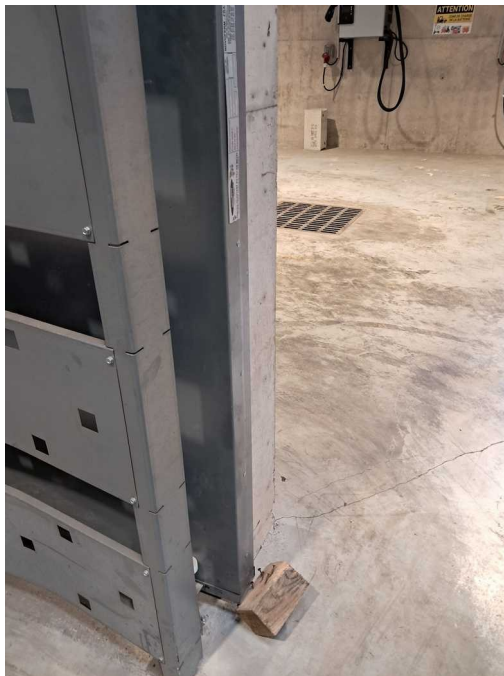
Cependant, le local de charge du bâtiment "produits finis" ne dispose pas d'une porte coupe-feu opérationnelle. En effet, cette dernière était bloquée par une cale lors de la visite.

*Porte coupe-feu calée avec un morceau de bois*

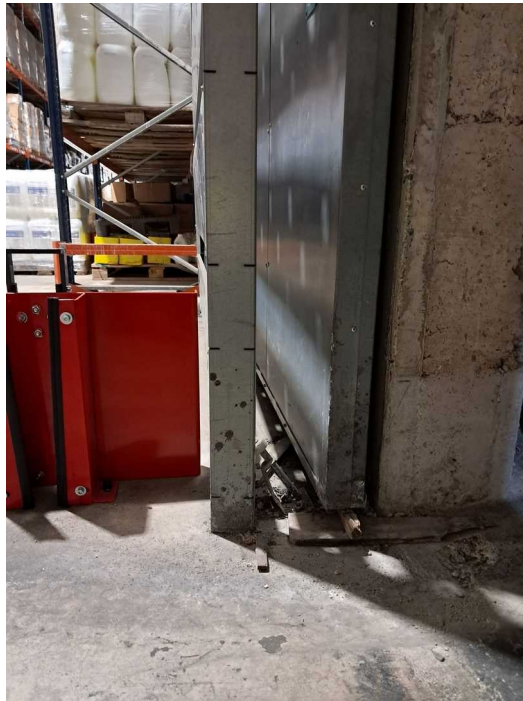
La grande porte coupe-feu située entre le bâtiment principal et le bâtiment "produits finis" à l'Ouest est maintenue ouverte par une cale.

Par courriel du 13/05/2026, l'exploitant indique que son prestataire pourra intervenir mi-juin 2026 pour résorber l'écart.
