Rapport de l'Inspection des installations classées

Visite d'inspection du 09/07/2025

POINT S

64 Route Nationale 6
91800 Brunoy

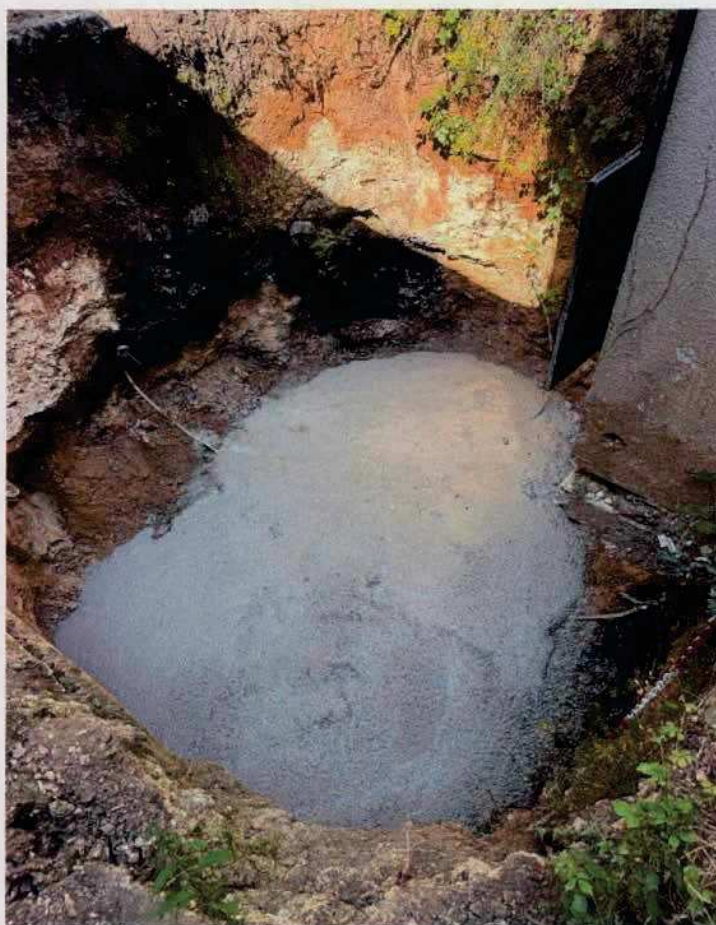
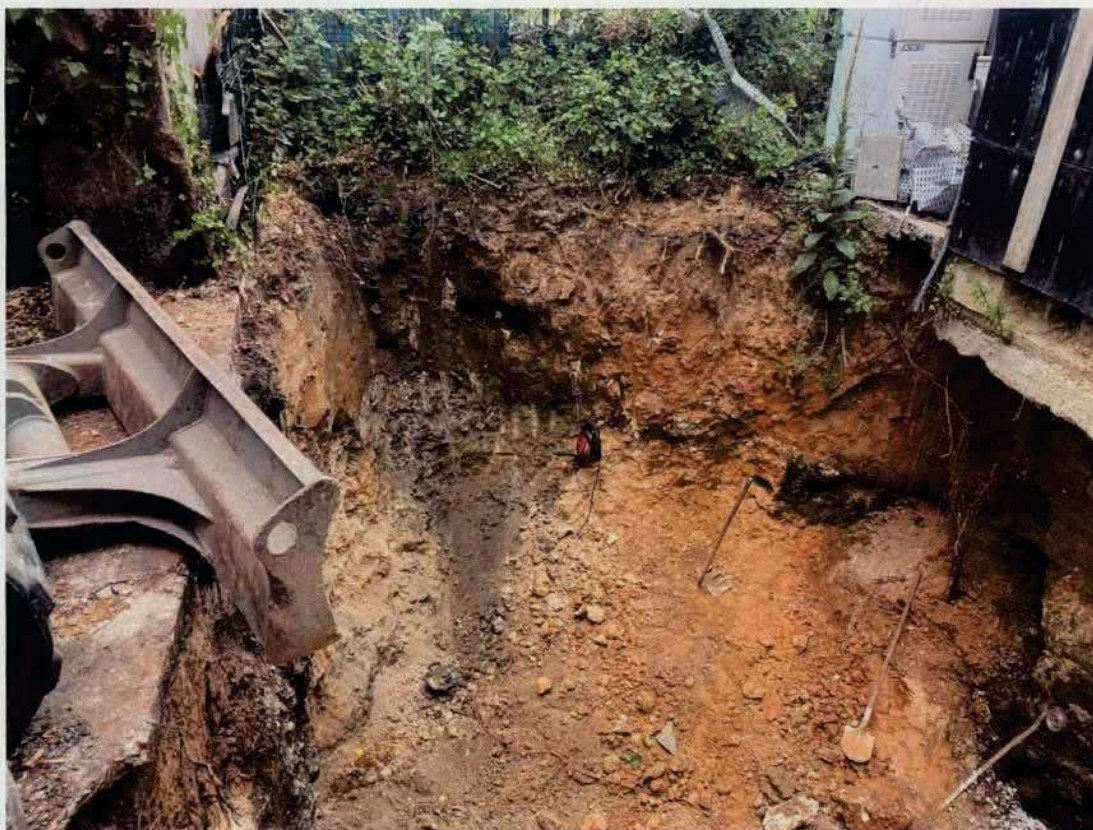
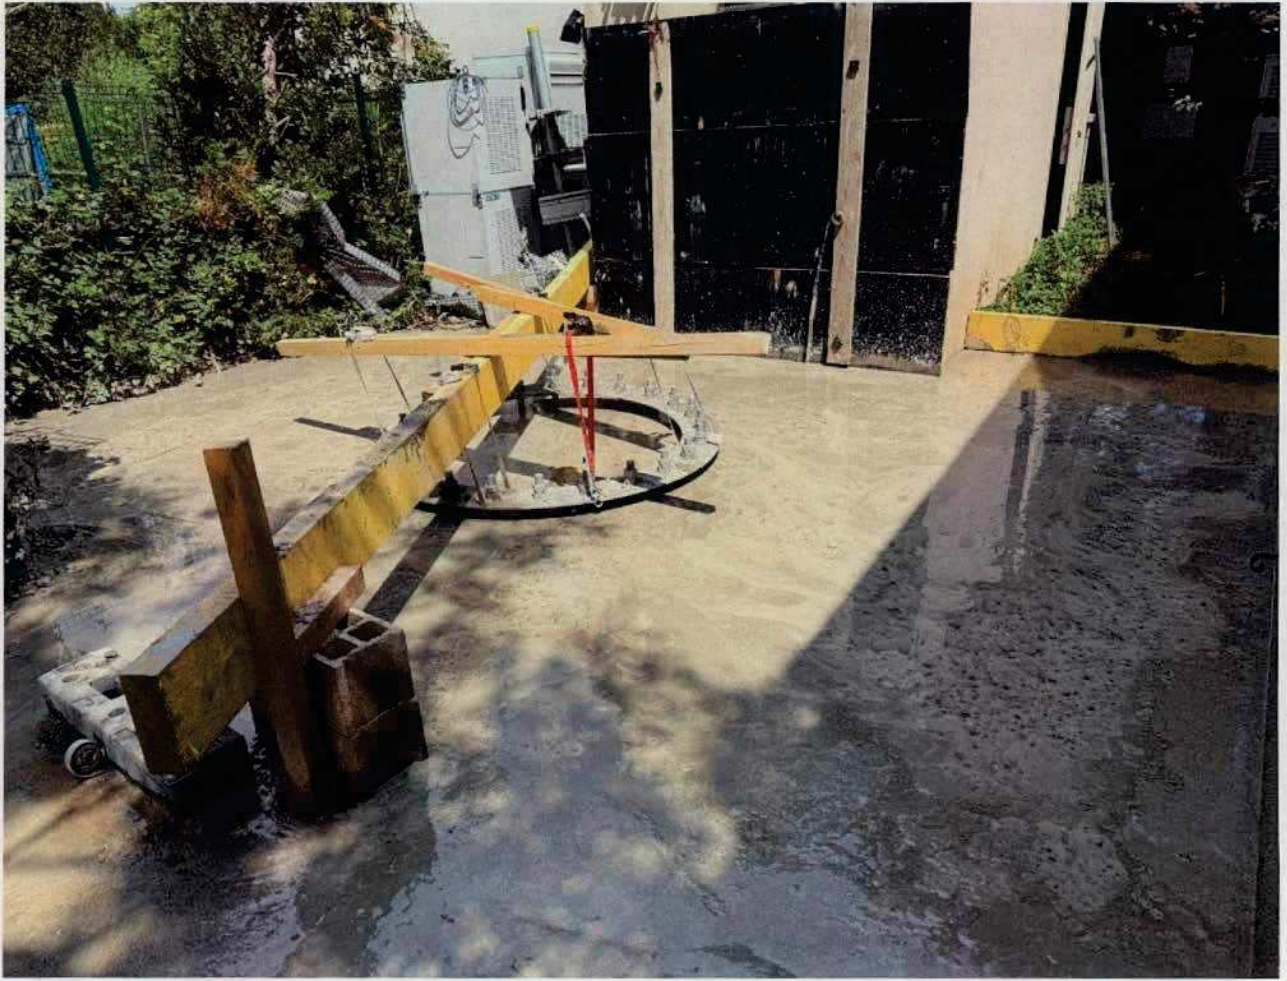
PHOTOS SUITE AUX TRAVAUX ENGAGES PAR LA SOCIETE CIRCET

Début juillet, une prévision d'intervention a été définie. Lors de la visite du 9 juillet 2025, un nouveau pompage de la fosse a été réalisé. Au regard du risque d'éboulement des parois et de la présence d'un local transformateur au bord de la fouille, une intervention depuis l'extérieur de la fosse a été retenue.

Ce pompage a donc été précédé d'un nettoyage des parois de la fouille par un jet haute-pression pour récupérer un maximum de terres souillées. Le BSD relatif à cette intervention a été fourni par courriel du 31 juillet : 4 tonnes ont été pompées (produit pur, eaux souillées, sédiments souillés).

Un prélèvement en fond de fouille a été réalisé à l'issue du nettoyage de la fouille. Il ressort du rapport de fin de chantier référencé 9MI4380v0 que la teneur en hydrocarbures totaux est de 53 000 mg/kg (majoritairement en C21-C35). Le bureau d'études confirme que la pollution est caractéristique d'un déversement d'huiles usagées.

Au regard de la concentration résiduelle en hydrocarbures totaux en fond de fouille, un secteur d'information sur les sols (SIS) est nécessaire : l'inspection des installations classées va lancer la procédure spécifique de création.

Le bureau d'études recommandait de suivre la qualité des eaux souterraines pendant un an via un piézomètre qui serait à implanter à proximité de la fouille. L'inspection rejoint l'avis du bureau d'études : l'implantation d'un ouvrage de suivi serait un plus.
