## **Rapport de l'Inspection des installations classées**

Visite d'inspection du 17/07/2023

#### **UEM**

Code AIOT : 0006201561

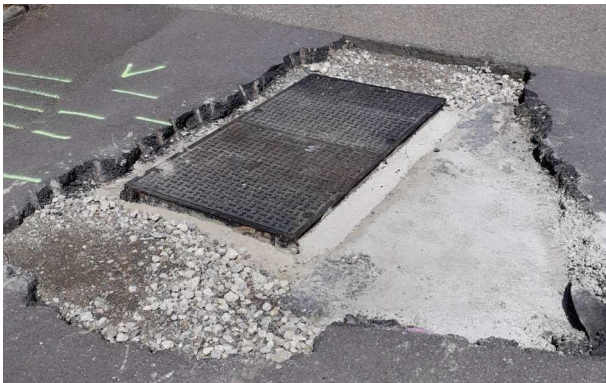
| <p><b>Constats :</b> Il avait été constaté lors de la précédente visite du 6 février 2023 que la tuyauterie de gaz naturel ISO 104 calorifugée passe dans un caniveau de 10 m de longueur. Celui-ci est non comblé et non visitable. Aucun contrôle n'était prévu sur cette tuyauterie alors qu'au regard de la température de réchauffage du gaz naturel (10°C), celle-ci est susceptible d'être concernée par de la corrosion sous calorifuge (confère API 581).</p> <p>Lors de la visite du 17 juillet 2023, l'Inspection a constaté que l'exploitant a mis en place un accès dans la chaussée permettant de réaliser la dépose partielle du calorifuge afin de pouvoir contrôler l'équipement.</p> |

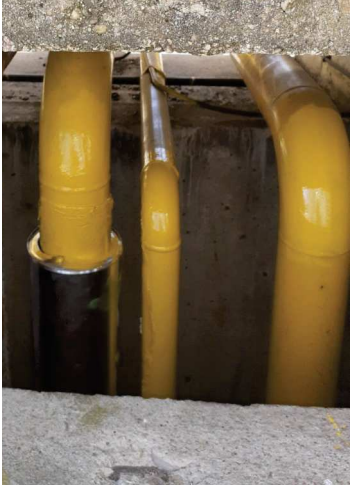
| <b>Constats :</b> Lors de la visite du 6 février 2023, il avait été constaté par l'Inspection qu'au niveau de l'entrée dans le caniveau située au sein du poste de gaz naturel, il existe un contact métal-métal avec un début de corrosion, entre l'une des tuyauterie de gaz naturel en acier carbone et le calorifuge en acier inox de la seconde tuyauterie de gaz naturel.<br><br>Lors de la visite du 17 juillet 2023, l'Inspection a constaté que le contact métal-métal a été supprimé par l'exploitant.<br><br> |
