## **Rapport de l'Inspection des installations classées**

Visite d'inspection du 29/09/2023

#### **APERAM ALLOYS RESCAL SA**

200 Rue de la Couronne des Prés  
Zone Industrielle  
78680 Épône

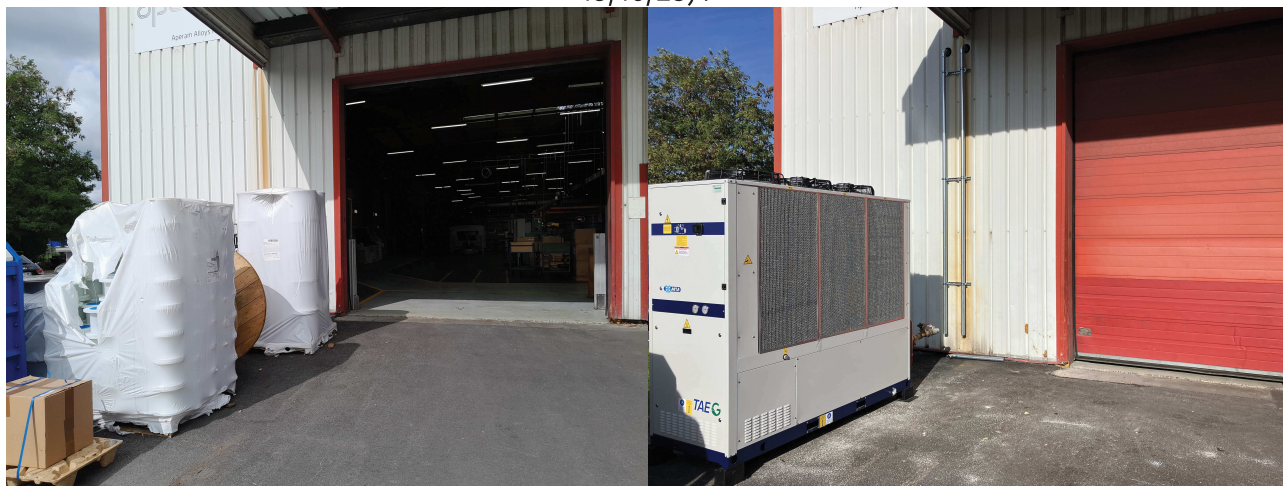
### Point de contrôle n°16

Palettes de stockage d'enrouleurs potentiellement combustibles (prise par l'inspection le jour de l'inspection), puis seconde photo avec ce stockage retiré (transmise par l'exploitant par courriel du 19/10/23) :

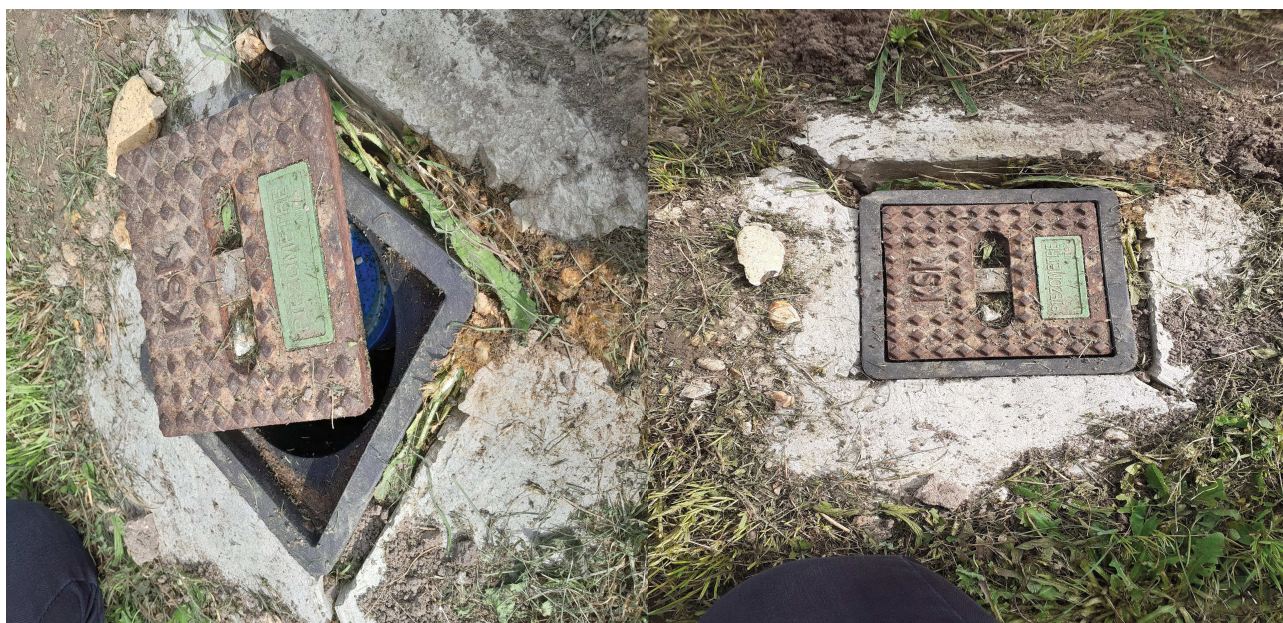
### Point de contrôle n°18

Couvercle neuf de la fosse des eaux de refroidissement de la TAR n°2 :

« L'exploitant doit réparer le couvercle de la fosse des eaux de refroidissement de la tour n°2. Il doit s'assurer qu'il n'y a pas de défaut d'étanchéité dans le circuit des eaux de refroidissement. Il doit transmettre les données d'autosurveillance des rejets des tours aéroréfrigérantes au moyen de l'outil de déclaration en ligne GIDAF »
