Rapport de l'Inspection des installations classées

Visite d'inspection du 16/05/2024

BNP PARIBAS REPM

46 rue NOTRE-DAME DES VICTOIRES
75002 Paris

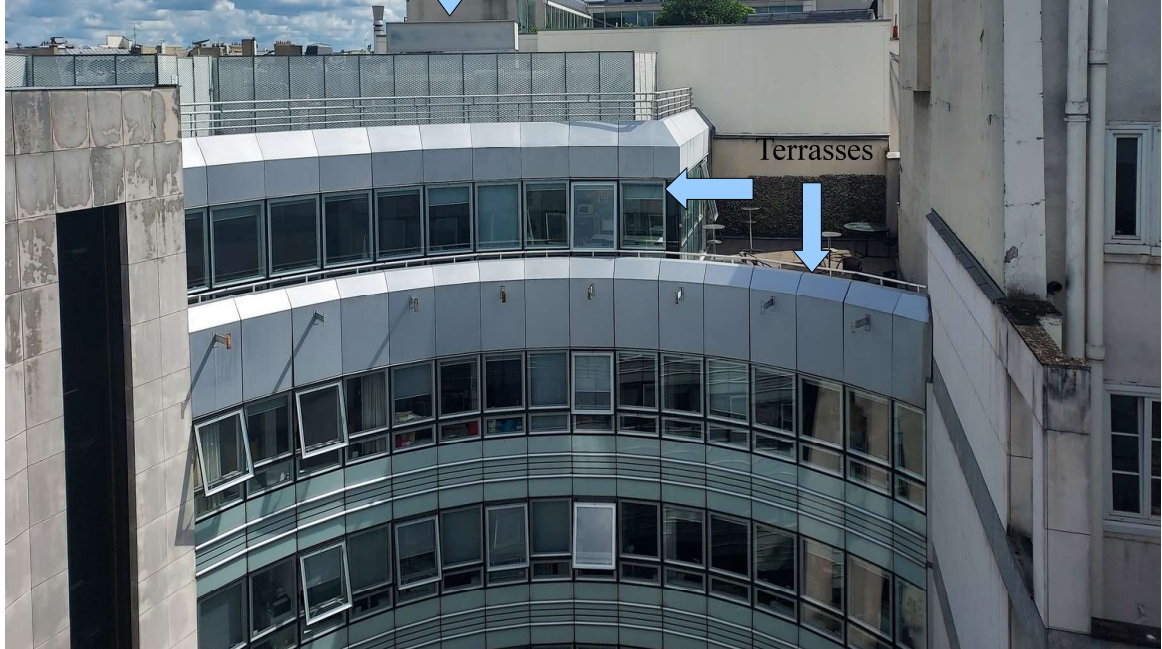
Annexe 1
Point de contrôle N° 3
Implantation

Cependant, il y a une terrasse au dernier étage de l'immeuble et sur le toit qui semblerait être à moins de 8 mètres de la tour aéroréfrigérante. La terrasse au dernier étage de l'immeuble est aménagée (voir annexe I).

Tour
aéroréfrigérante

Il est nécessaire que l'exploitant informe le locataire du risque légionelle et interdise l'accès de ces terrasses. Il conviendra de ne pas donner les clés d'accès aux locataires (voir point de contrôle n° 7).

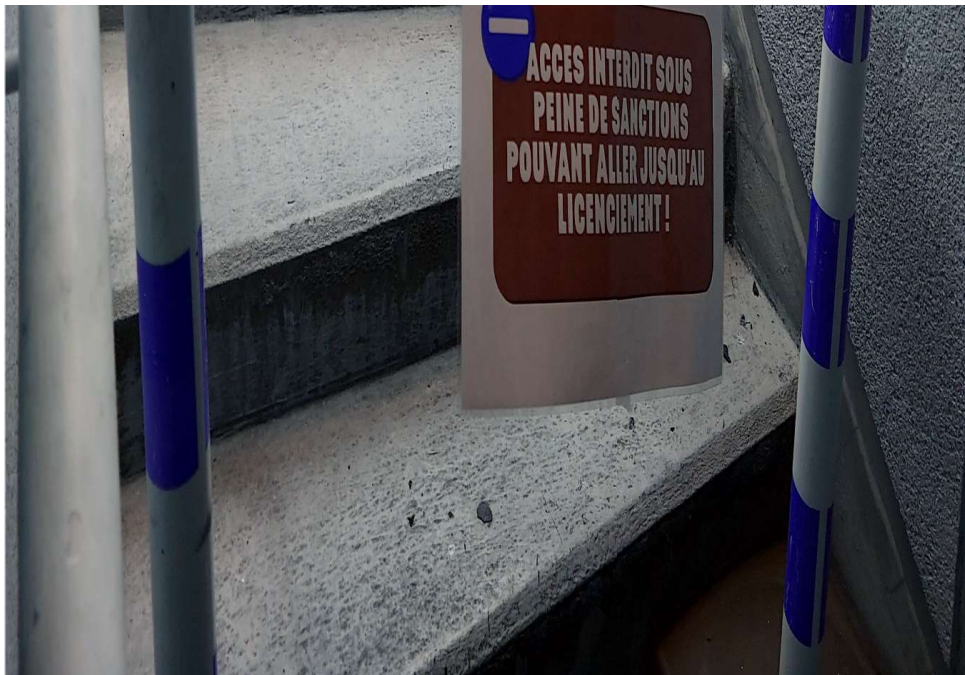
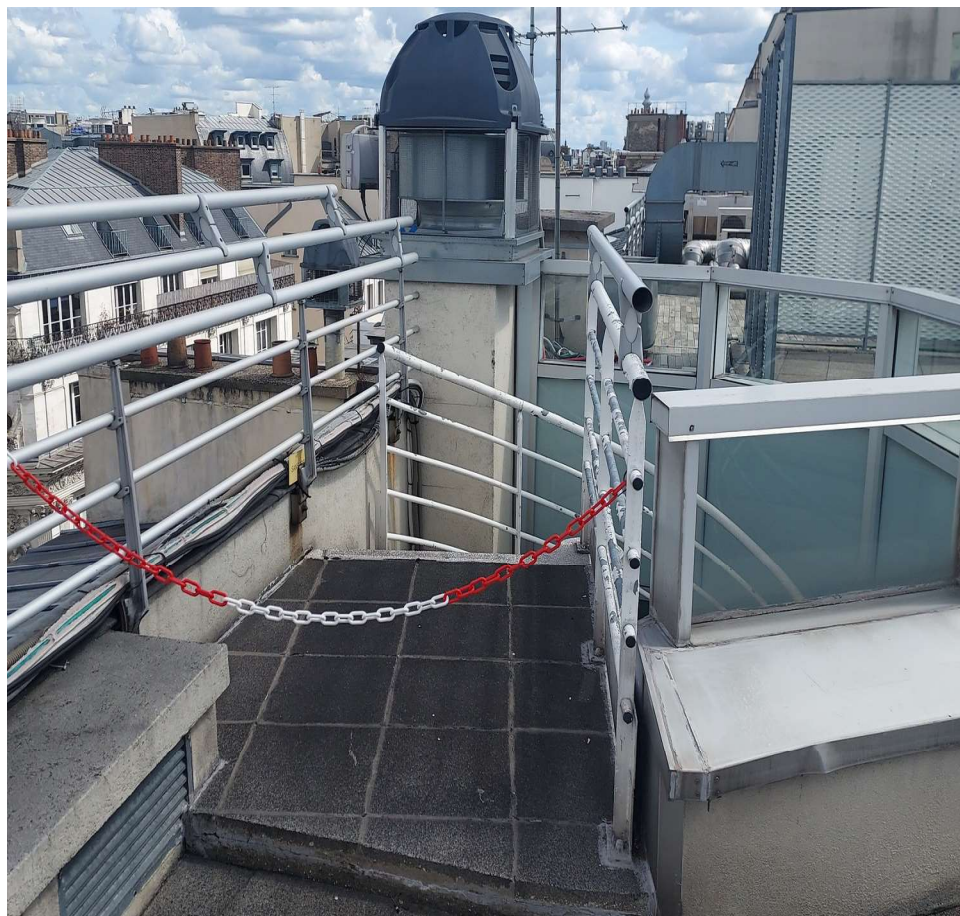
Annexe 2
Point de Contrôle n° 7
Accès à la tour aéroréfrigérante

Mais l'ensemble des locataires de l'immeuble dispose d'un pass pour pouvoir accéder à la salle de réunion qui est au niveau du toit de l'immeuble.

L'accès à l'escalier menant à l'installation est fermé par une chaînette (voir annexe 2) sur laquelle est apposée une affiche « accès interdit sous peine de sanctions pouvant aller jusqu'au licenciement ».

Le jour de l'inspection, les inspecteurs ont constaté qu'une stagiaire d'une des entreprises locataires sortait de la salle de réunion. Cette personne ne portait pas de masque FFP3 alors que l'affichage pour accéder à la zone demande le port du masque.

Les inspecteurs ont remarqué l'installation de pompes à chaleur à proximité de la tour aéroréfrigérante par les locataires. L'exploitant a affirmé ne pas avoir donné son autorisation pour l'installation de ces pompes à chaleur et n'était pas présent le jour de l'installation.

L'inspection constate que les accès aux installations ne sont pas maîtrisés.

L'inspection des installations classées propose par conséquent de mettre en demeure l'exploitant de maîtriser les accès à son installation, par exemple en démontrant qu'il a procédé à un changement de serrure de la porte d'accès au toit et qu'il ne délivre pas de pass pour cette nouvelle serrure..
