## **Rapport de l'Inspection des installations classées**

Visite d'inspection du 13/09/2022

#### **CAMPINE FRANCE**

Références : UD-R-SSDAS-22-235-LL  
Code AIOT : 0006103546

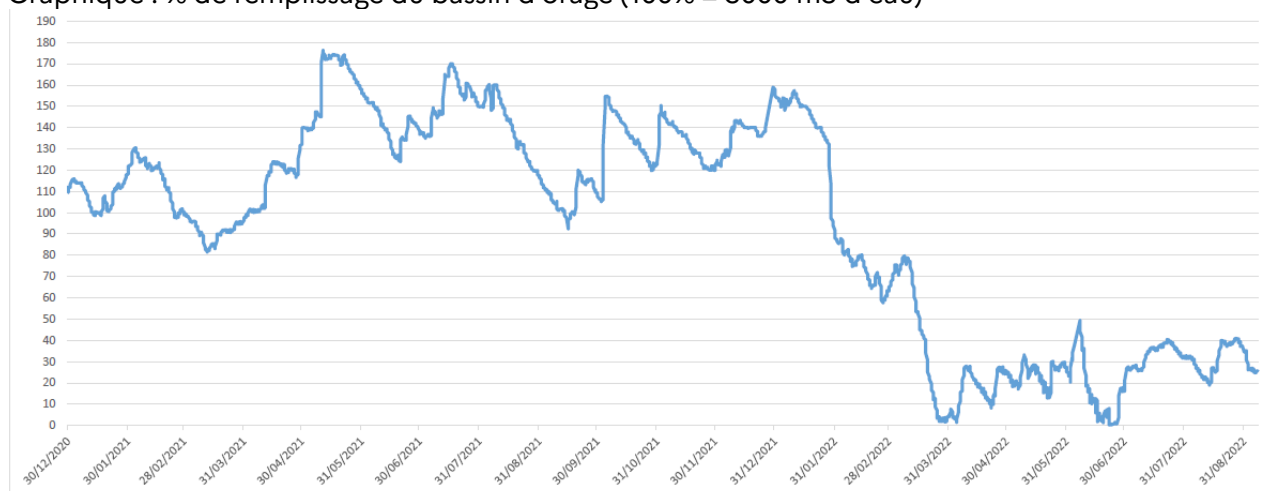
Graphique : % de remplissage du bassin d'orage (100% = 5000 m3 d'eau)

| <p><b>Prescription contrôlée :</b></p> <p>La société RECYLEX, implantée 300 avenue de l'Epie à Arnas (69400), est mise en demeure, à compter du 31 mars 2022 au plus tard, de maintenir le niveau de son bassin d'orage constamment en dessous de 2500 m<sup>3</sup> d'eau, soit 50 % de sa capacité prévue à 5000 m<sup>3</sup>. Ce niveau cible de 2500 m<sup>3</sup> maximum est dépassable temporairement, soit moins d'un mois consécutif, et uniquement suite à un épisode pluvieux justifié par l'exploitant auprès de l'inspection des installations classées pour la protection de l'environnement.</p> <p><b>Constats :</b> Peu avant l'échéance fixée au 31 mars 2022 par l'arrêté de mise en demeure du 16/11/2021, le niveau du bassin d'orage est maintenu à moins de 50 % de remplissage. L'exploitant a mis en place un suivi quotidien de ce paramètre et une procédure interne impose le recours à l'évacuation en camion citerne si le bassin se remplit au-delà de 50 %. Le bassin garde donc sa fonction de pouvoir accueillir 2500 m<sup>3</sup> d'eau de pluie en cas de fortes précipitations. L'exploitant indique vouloir remplacer en 2023 la membrane d'étanchéité du bassin d'orage, qui date de 1995, après avoir fini le curage complet du bassin (il reste 20 % des boues accumulées précédemment).</p> <p>La présente visite d'inspection permet de lever la mise en demeure du 16 novembre 2021 relative au maintien du niveau de bassin d'orage, l'exploitant ayant intégré ce monitoring dans son fonctionnement quotidien.</p> |

| <b>Proposition de suites :</b> La mise en demeure du 16 novembre 2021 est levée. |
