## **Rapport de l'inspection des installations classées**

Visite d'inspection du 11/07/2023

#### **SOGRAP**

La société SOGRAP (Société des gravières de Perreux) est présente dans le nord de la Loire (42), en Haute-Loire (43) et dans le Beaujolais vert (69). Cette carrière de granite et de basalte est utilisée principalement pour les travaux de voirie, pour l'ornement paysager et les bétons décoratifs grâce à sa couleur, pour la fabrication d'enrobés bitumineux et de béton prêt à l'emploi.

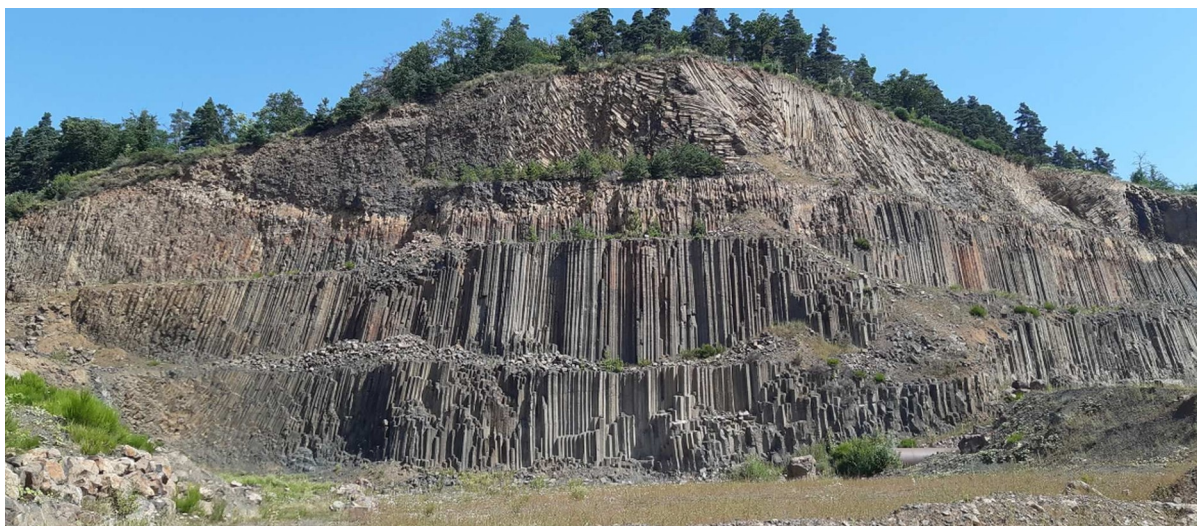
5.4 Les côtes minimales sont respectées (858m pour le basalte et 800m pour le granite). L'exploitant projette de laisser des fronts de 30m sur la carrière de basalte pour une meilleure mise en valeur des orgues basaltiques dans le projet de remise en état avec belvédère. **Cette demande de modification des conditions d'exploitation devra être argumentée par la transmission des compléments réclamés par courrier 30 juillet 2020 (fracturation, instabilités constatées, hypothèses d'exploitation future, cohésion des matériaux, etc) afin de garantir l'absence de risque pour de potentiels tiers.**
