Rapport de l'Inspection des installations classées

Visite d'inspection du 18/07/2023

IMERYS CERAMICS FRANCE

site de beaujard
77459001
77160 Poigny

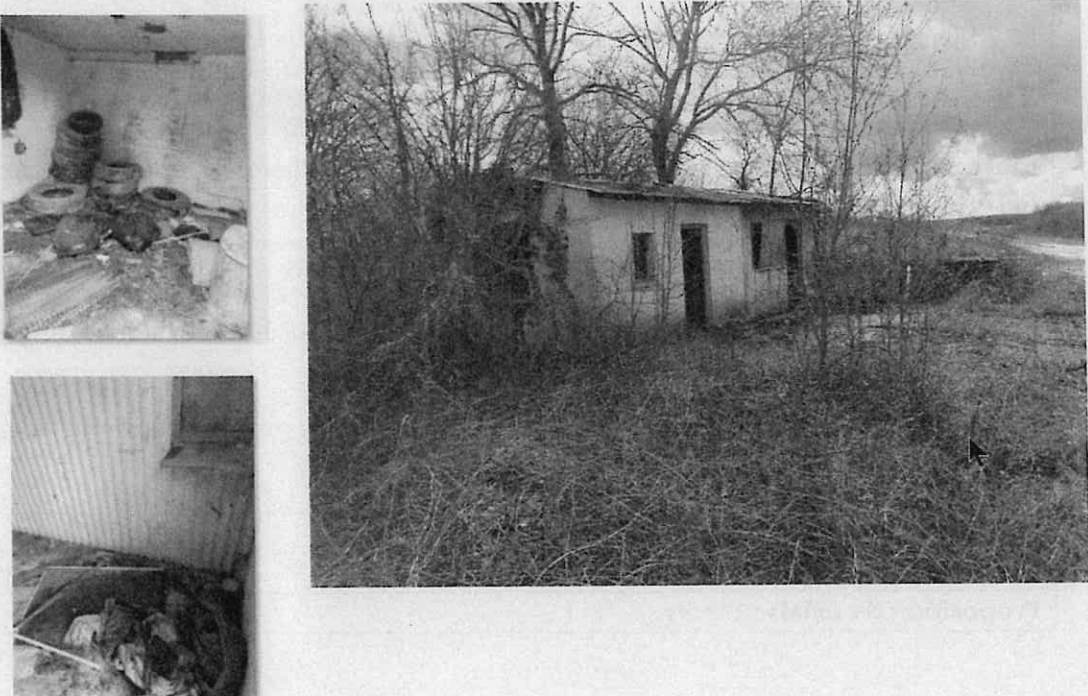
N° 5 : Tenue de la carrière

Référence réglementaire : Arrêté Ministériel du 22/09/1994, article 17
Thème(s) : Risques chroniques, Prévention des pollutions
Point de contrôle déjà contrôlé: Sans Objet
Prescription contrôlée: L'exploitant prend toutes les dispositions nécessaires dans la conduite de l'exploitation pour limiter les risques de pollution des eaux, de l'air ou des sols et de nuisance par le bruit et les vibrations et l'impact visuel. L'ensemble du site et ses abords placés sous le contrôle de l'exploitant sont maintenus en bon état de propreté. Les bâtiments et installations sont entretenus en permanence. Les voies de circulation internes et aires de stationnement des véhicules sont aménagées et entretenues. Les véhicules sortant de l'installation ne doivent pas être à l'origine d'envols de poussières ni entraîner de dépôt de poussière ou de boue sur les voies de circulation publiques.
Constats : L'inspection constate que le bungalow délabré et les infrastructures inutilisables, <i>(vus lors d'une précédente inspection sans y pénétrer)</i> , sont encore présents en partie nord-ouest de la parcelle OF0534. L'exploitant doit évacuer l'ensemble sous 1 mois et fournir à l'inspection tous les justificatifs de ce nettoyage.

Type de suites proposées : Avec suites
Proposition de suites : Lettre de suite préfectorale
Proposition de délais : 1 mois
