## **Rapport de l'Inspection des installations classées**

Visite d'inspection du 30/01/2025

#### **CARREFOUR STATIONS SERVICE**

Le présent rapport rend compte de l'inspection réalisée le 30/01/2025 dans l'établissement CARREFOUR STATIONS SERVICE implanté CD14, Route Renault 78410 Flins-sur-Seine. L'inspection a été annoncée le 10/01/2025. Cette partie « Contexte et constats » est publiée sur le site internet Géorisques ( <https://www.georisques.gouv.fr/> ).

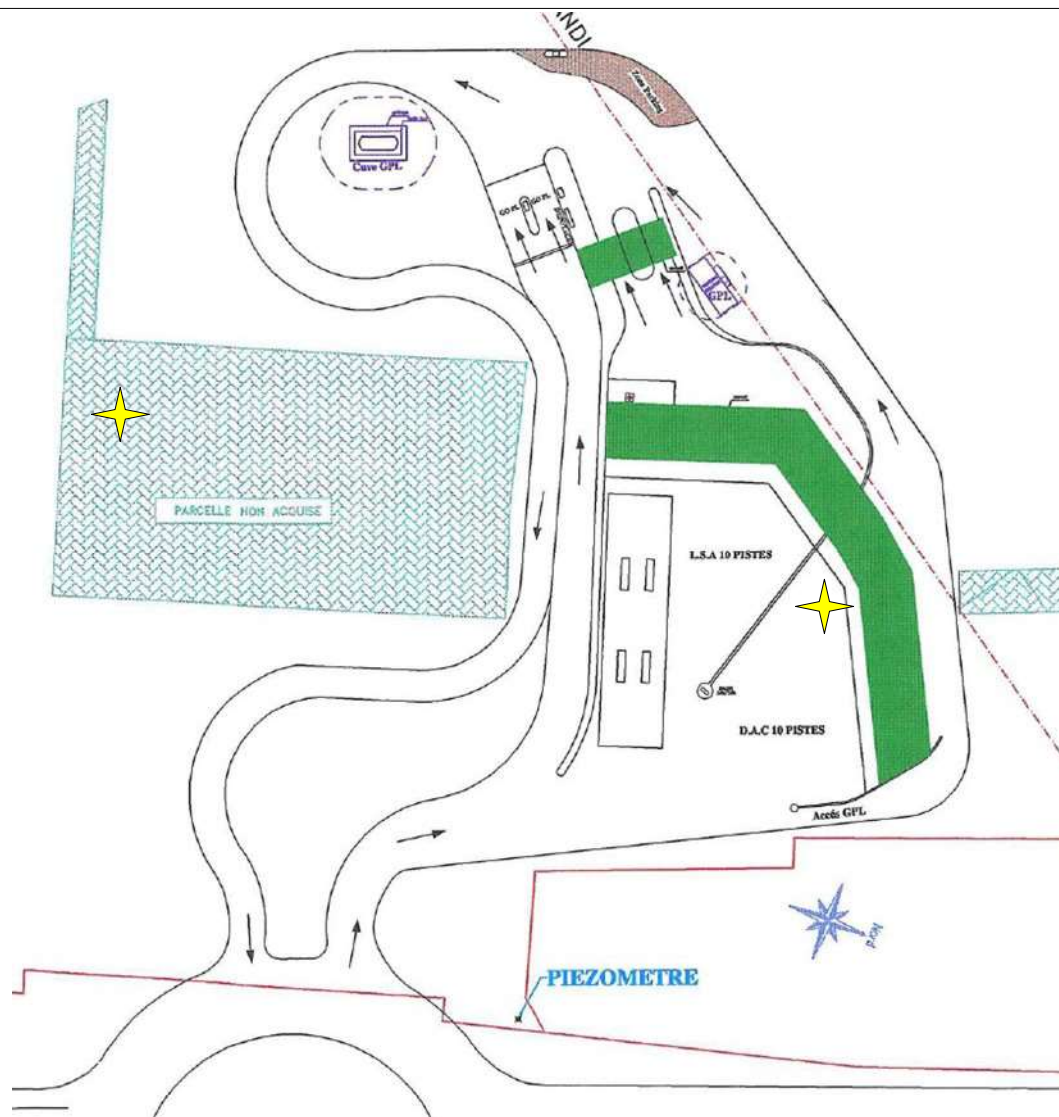
Lors de l'inspection du 30/1/2025, l'exploitant n'a pas été en mesure de localiser le piézomètre ST43 pour lequel un suivi annuel en HCT doit être réalisé par un organisme agréé.

Ce piézomètre est localisé sur le plan ci-dessous (localisation issu de rapport de l'inspection du 29/12/1999 qui a été transmis à l'exploitant, à sa demande, le 18/02/2025) :

De surcroît, il convient qu'il s'assure, sous 6 mois, que le ST43 a été condamné selon les règles en vigueur (norme NF X10-999 Avril 2007 Forage d'eau et de géothermie - Réalisation, suivi et abandon d'ouvrage de captage ou de surveillance des eaux souterraines réalisés par forages + arrêté du 11 septembre 2003 - prescriptions générales et prescriptions applicables aux forages et prélèvements soumis à déclaration ou autorisation + fiche « conditions d'abandon d'un forage » établie par le BRGM + le rapport du BRGM - 2003 <http://infoterre.brgm.fr/rapports/RP-52353-FR.pdf>)

Il convient également que l'exploitant s'assure sous 6 mois, que l'ouvrage ST43 a été condamné selon les règles en vigueur (norme NF X10-999 Avril 2007 Forage d'eau et de géothermie - Réalisation, suivi et abandon d'ouvrage de captage ou de surveillance des eaux souterraines réalisés par forages + arrêté du 11 septembre 2003 - prescriptions générales et prescriptions applicables aux forages et prélèvements soumis à déclaration ou autorisation + fiche « conditions d'abandon d'un forage » établie par le BRGM + le rapport du BRGM -2003 <http://infoterre.brgm.fr/rapports/RP-52353-FR.pdf>). L'ensemble des éléments permettant d'attester de la bonne réalisation de ces demandes sont transmises à l'inspection sous un délai de 6 mois.

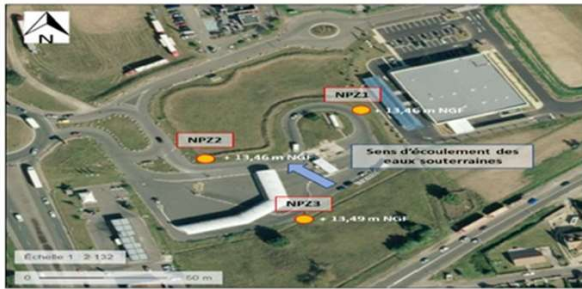
- absence d'impact depuis le début de la surveillance en 2009 sur NPZ1 et NPZ2,
- apparition d'impacts légers en BTEX et HCT C10-C40 sur NPZ3 en 2013, non retrouvés par les années suivantes,
- réapparition d'impacts modérés en juin 2022 sur NPZ3 en BTEX et HCT C5-C10 : non retrouvés en 2023

Photo de localisation de ces 3 ouvrages de surveillance des eaux souterraines transmises par l'exploitant le 20/02/2025

Au vu des évolutions autour de la station service (environnement différent entre la photo du site Géoportail de 2025 et la photo transmise par l'exploitant), il convient que l'exploitant confirme la présence de ces 3 ouvrages et actualise le cas échéant, leur emplacement.

- confirme sous 1 mois, la présence de ces 3 ouvrages et actualise le cas échéant, leur emplacement ;
- réalise sous 6 mois, une étude visant à s'assurer que les 3 ouvrages NPZ1, NPZ2 et NPZ3 sont correctement positionnés et construits dans les règles de l'art avec les autorisations requises (notamment via l'avis d'un hydrogéologue agréé). Le cas échéant, l'exploitant réalisera les travaux et/ou la régularisation de ces ouvrages.

- confirmer sous 1 mois, la présence de ces 3 ouvrages et actualise le cas échéant, leur emplacement ;
- réaliser sous 6 mois, une étude visant à s'assurer que les 3 ouvrages NPZ1, NPZ2 et NPZ3 sont correctement positionnés et construits dans les règles de l'art avec les autorisations requises (notamment via l'avis d'un hydrogéologue agréé). Le cas échéant, l'exploitant réalisera les travaux et/ou la régularisation de ces ouvrages.

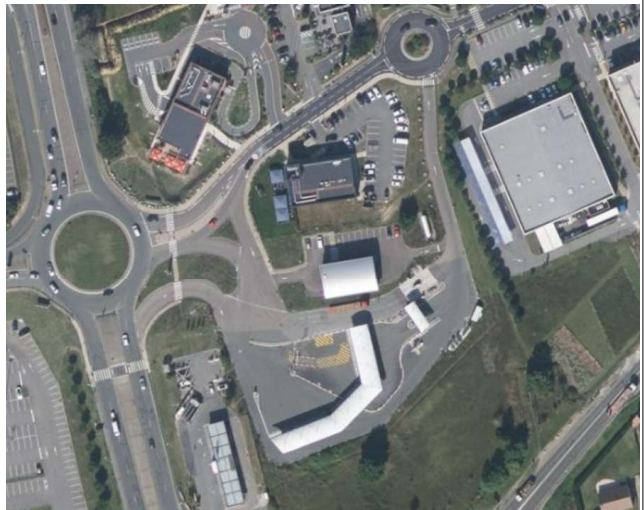
Photo issue du site Géoportail du 28/02/2025

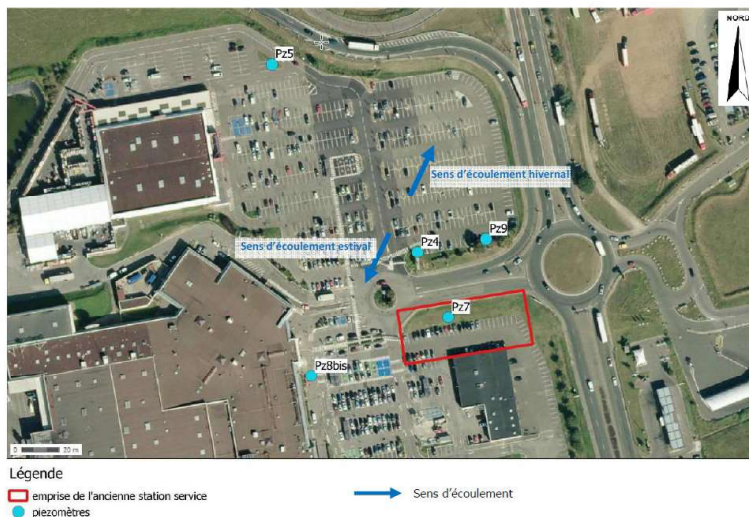
Figure 5 : Plan de localisation des piézomètres

A noter, que l'hydrogéologue agréé avait exprimé en avis en 1999 sur l'implantation de la nouvelle station service, avis dont les recommandations ont été reprises dans l'arrêté préfectoral du 13/03/2000.
