## **Rapport de l'Inspection des installations classées**

Visite d'inspection du 19/09/2025

**NYRSTAR FRANCE**

Références : 2025-V1-371

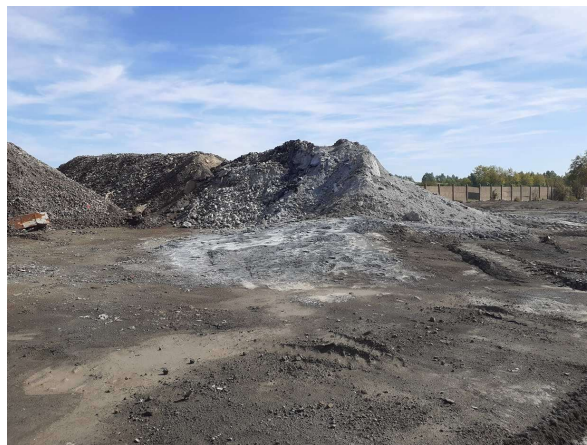
- Stockage extérieur de poudre de zinc entreposé en extérieur du bâtiment MZD suite à une panne du broyeur BR100 – tonnage estimé : 120 à 136 tonnes (pas inclus dans l'APMD du 12/03/24).

**Fait avec suite 1.** Le stockage est réalisé sur un sol non étanche et n'est pas dans un bâtiment couvert. Une mise en demeure est proposée sur ce point.

**Action corrective 1.** Il convient de justifier de la réparation en urgence du broyeur

**défectueux.**

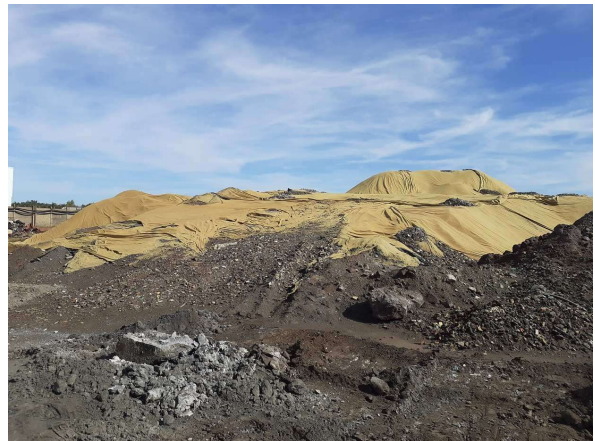
- Stockage extérieur de boues historiques qui ont été bâchées (pas inclus dans l'APMD du 12/03/24).

**Fait avec suite 2.** Le stockage est réalisé sur un sol non étanche et n'est pas dans un bâtiment couvert. Une mise en demeure est proposée sur ce point.

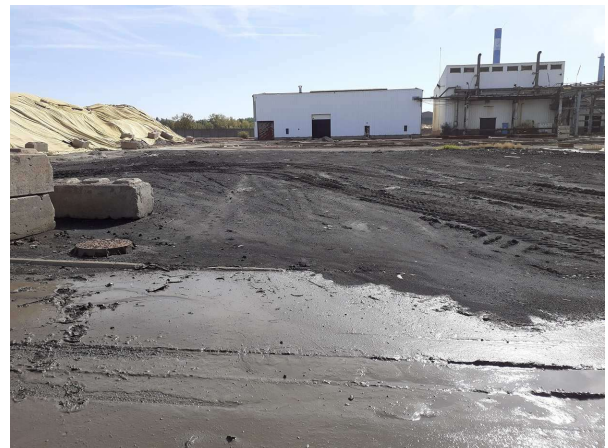
- 28-ext Stockage extérieur de concentré de pré-hydrolyse historique en extérieur non conforme. Ce stockage faisait déjà l'objet de l'APMD du 12/03/2024. Par ailleurs, ce produit est consommé au fur et à mesure dans le process. Il y a plusieurs stockages sur le site dont le stockage demi-lune qui est un bâtiment fermé sur 3 côtés. L'inspection a interrogé l'exploitant sur sa stratégie de déstockage en observant que le stock « conforme » est consommé en premier lieu en lieu et place du stockage extérieur non conforme.

**Fait avec suite 3.** Le stockage est réalisé sur un sol non étanche et n'est pas dans un bâtiment couvert. Une astreinte est proposée sur ce point.

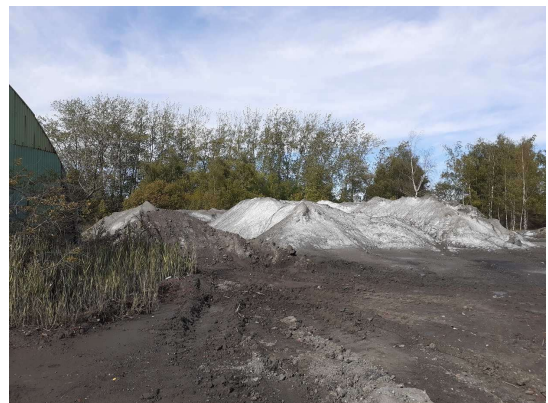
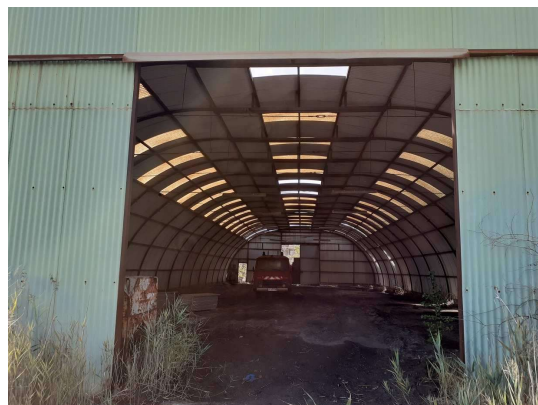
- 29-ext Stockage extérieur de résidus divers recyclés au fluogrillage non conforme. Il y a plusieurs tas sur une zone assez étendue. Ce stockage faisait déjà l'objet de l'APMD du 12/03/2024. A noter qu'un bâtiment vide est situé à proximité du stockage.

**Fait avec suite 4.** Le stockage est réalisé sur un sol non étanche et n'est pas dans un bâtiment couvert. Une astreinte est proposée sur ce point.

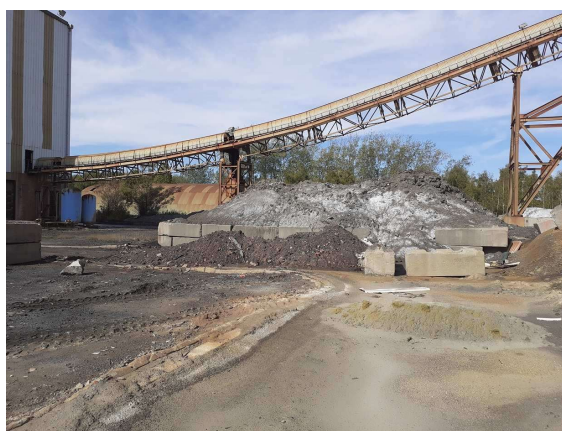
- 30-ext Stockage extérieur de résidus de nettoyage parcours lixiviation non conforme. Ce stockage faisait déjà l'objet de l'APMD du 12/03/2024.

**Fait avec suite 5.** Le stockage est réalisé sur un sol non étanche et n'est pas dans un bâtiment couvert. Une astreinte est proposée sur ce point.

**Action corrective 2.** Il est demandé à l'exploitant de réaliser sous un mois une cartographie des stockages extérieurs permettant d'identifier leur nature, la quantité et l'étendue de ces stockages. A partir de cette analyse, l'exploitant devra proposer un plan de mise en conformité de ces stockages.
