## **Rapport de l'Inspection des installations classées**

Visite d'inspection du 13/04/2023

#### **SIBELCO (ex SIFRACO)**

Port Fluvial Sud  
71380 Épervans

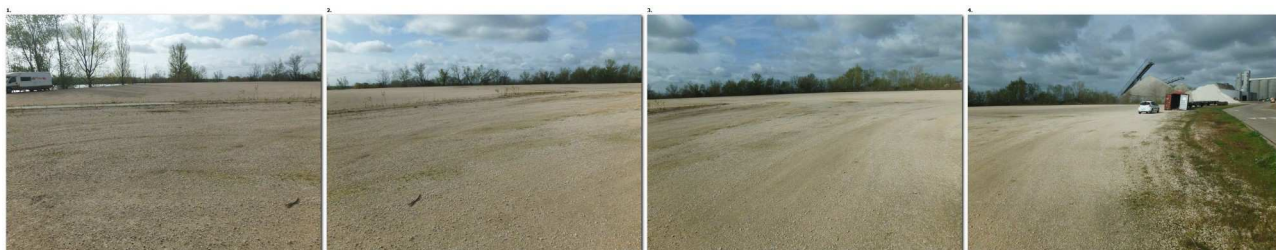
L'inspection du 13 avril 2023 a permis de constater que l'ensemble des infrastructures et des stocks avaient été et évacués du site qui présente l'aspect d'une plateforme.

Suite à l'examen des études produites par l'exploitant dans le cadre de la réhabilitation du site et notamment des rapports de fin de travaux et à la visite du 13 avril 2023, l'inspection constate que :

- la réhabilitation du site a été menée selon la méthodologie nationale en matière de site et sols pollués,
- SIBELCO a satisfait aux obligations prévues par l'article R512-66-1-III du code de l'environnement.
