## Rapport de l'Inspection des installations classées

Visite d'inspection du 03/12/2025

**SODAIC LOGISTIQUE (ex SECOND EUROINDUSTRIAL PROPERTIES BONDOUFLE - SEIP)**

Références : D2025-  
Code AIOT : 0006507038

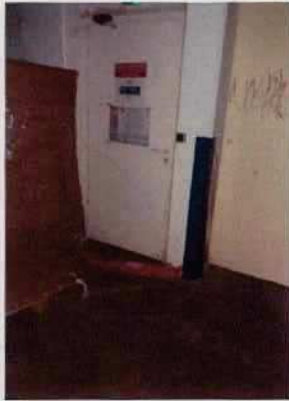
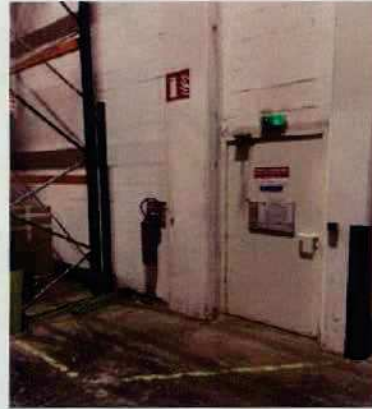
L'exploitant a aussi transmis deux photos montrant l'installation de bastaing permettant de garder accessible les moyens de secours.

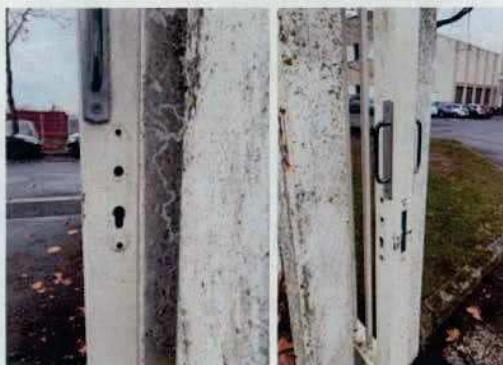
### **Serrure Portail cassée :**

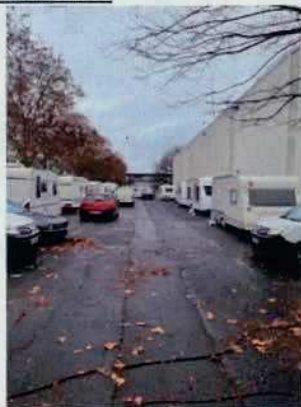
### **Parking squatté et Accès Pompier condamné :**

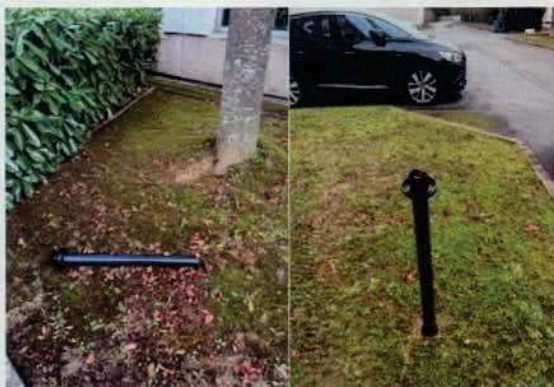
### **Luminaires détruits :**

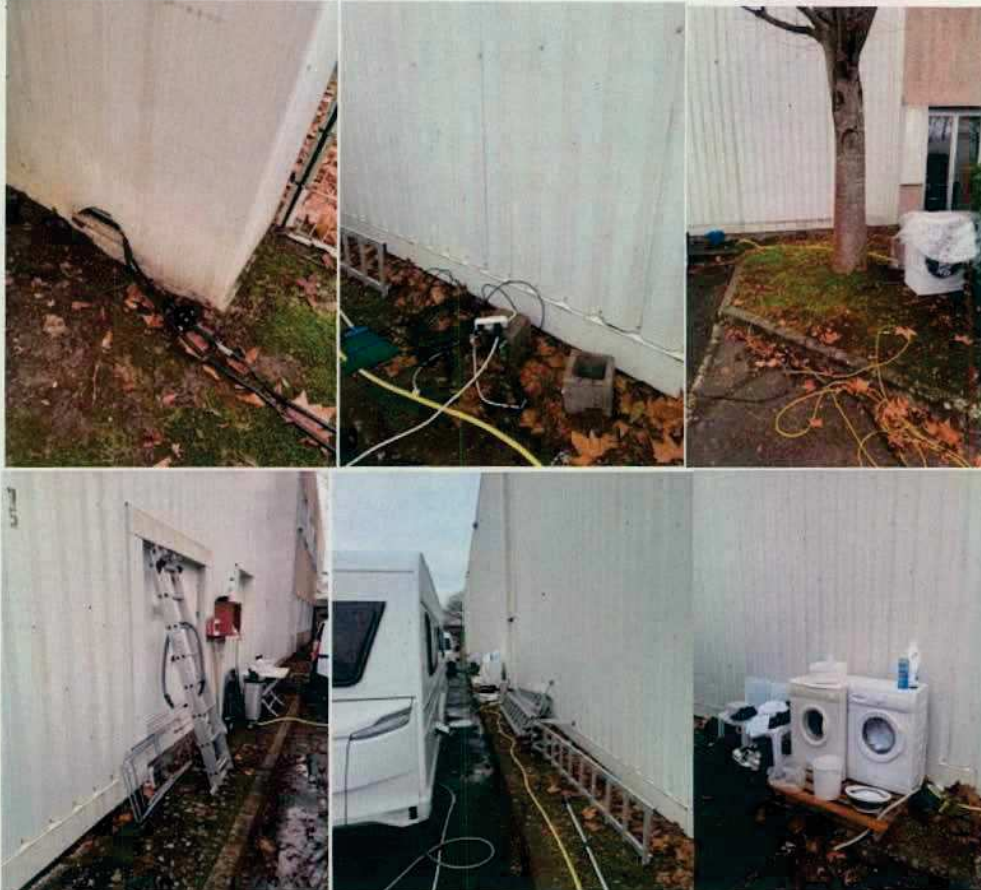
**Branchements électriques :**

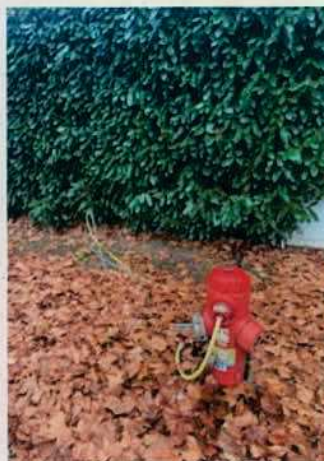
**Poteau incendie sur voie publique :**

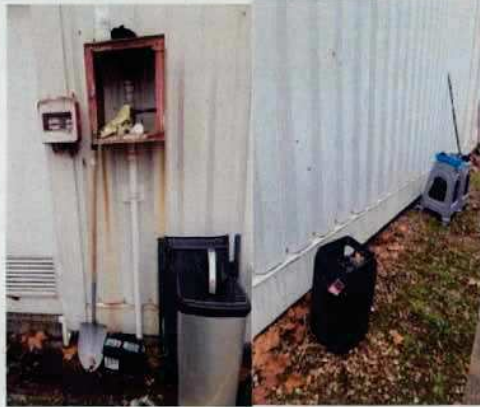
**Présence de bouteilles de gaz et risque sur l'arrivée du gaz :**

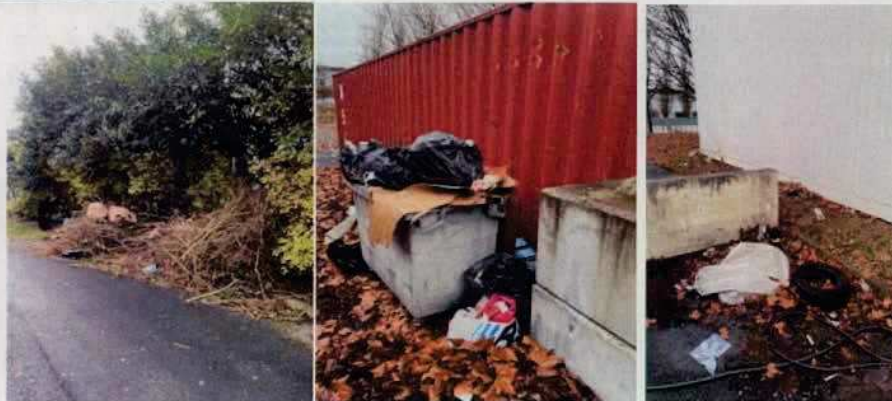
**Déchets présents sur site :**

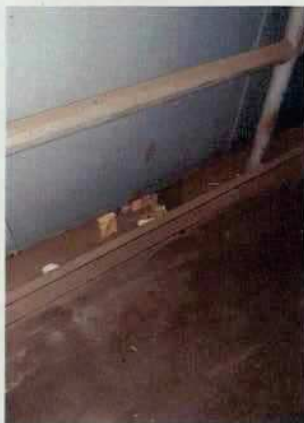
Concernant la non-conformité NC11.B, l'inspection constate que l'absence de cale sur l'ensemble des portes coupe-feu. Pour autant, l'inspection a constaté de la saleté sous certaines portes coulissantes mettant en péril la fermeture des portes coupe-feu.

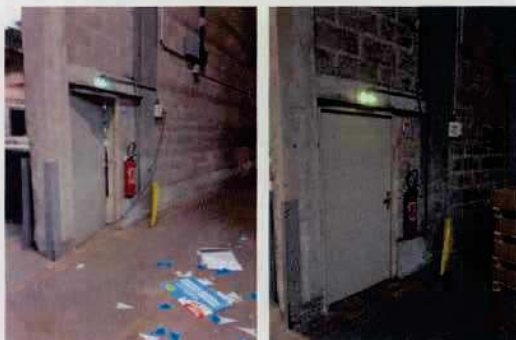
Par contre, l'inspection a constaté une non-conformité sur la porte coupe feu « piéton » du fait que deux câbles électriques entravent la fermeture de la porte.

L'exploitant a traité la non-conformité et a envoyé une photo le 09 décembre 2025 montrant l'action associée.
