## **Rapport de l'Inspection des installations classées**

Visite d'inspection du 11/06/2025

### **COMMUNAUTE DE COMMUNES SUD VENDEE LITTORAL**

Références : D25.0243  
Code AIOT : 0006302847

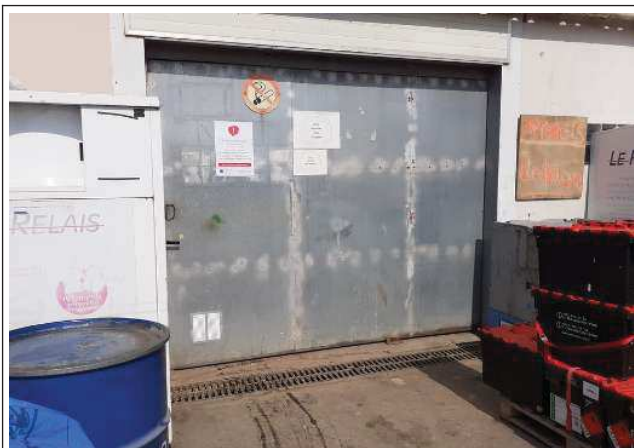
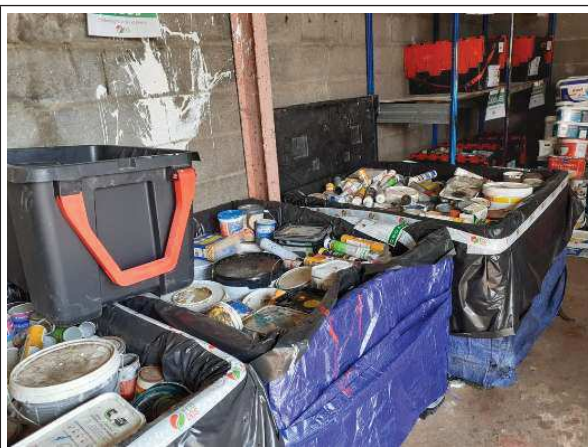
- la zone de stockage de produits dangereux qui était présente à l'extérieur du bâtiment le long du mur Nord du local DMS a été supprimée ;
- les produits/déchets dangereux sont stockés à l'abri des intempéries dans un local spécifique fermé inaccessible au public (local DMS). Ce local est ventilé. Le sol des aires de stockage et de manipulations est étanche, incombustible et sur rétention. Les réceptacles des déchets dangereux comportent des étiquettes associées au caractère de danger présenté par le déchet stocké ;

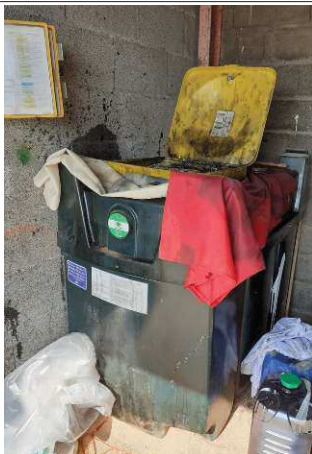
- la borne de collecte des huiles minérales est installée à l'abri des intempéries dans le local DMS. Elle est équipée d'une rétention étanche (double parois) et d'une jauge de niveau opérationnelle.

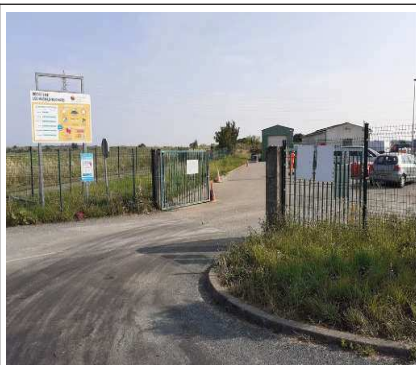
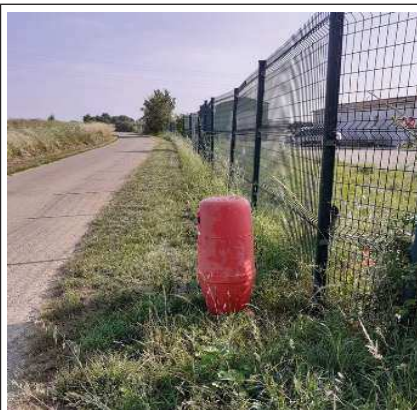
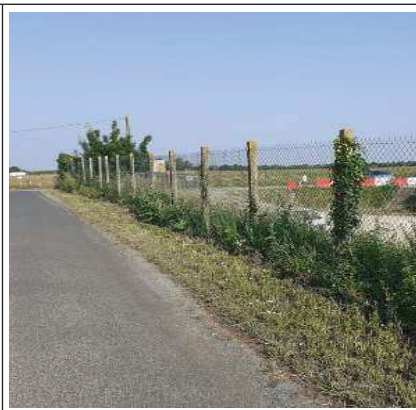
Lors de la visite de contrôle du 11 juin 2025, l'inspection a constaté que le site est entièrement clôturé (notamment les zones Nord et Nord-Est). Il est équipé d'un portail en bon état permettant d'en interdire son accès en dehors des heures d'ouvertures.

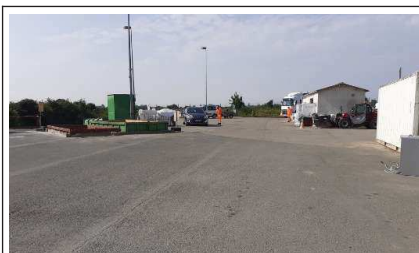
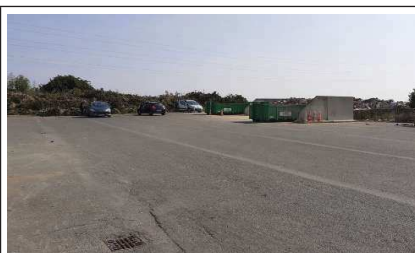
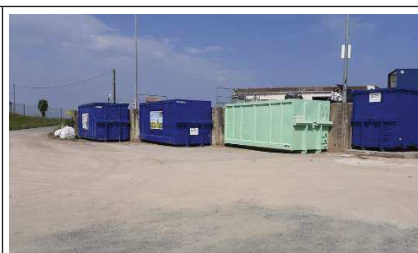
Lors de la visite du site, l'inspection a constaté que le site est correctement nettoyé et que l'exploitation de la déchetterie ne génère pas de dispersion de poussières, papiers, boues, déchets sur les voies publiques et les zones environnantes.

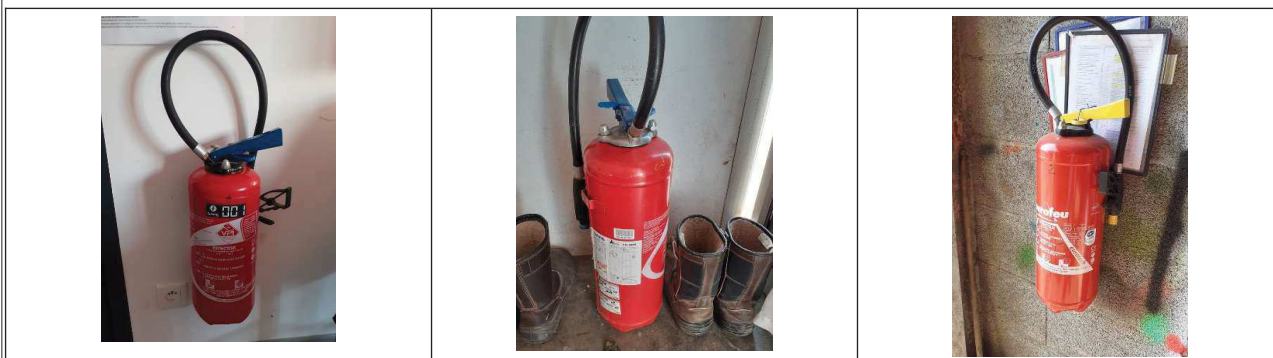
- 3 extincteurs répartis sur l'ensemble du site dont le dernier contrôle périodique a été réalisé par la société EXTINCTEURS NANTAIS (44) le 10/05/2025 ;

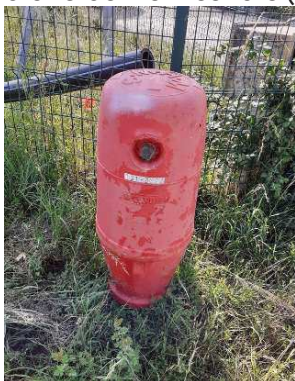
- un tas de sable de 20 m<sup>3</sup> ;
- d'une borne incendie (référence SDIS : 131-002).

L'inspection constate que les moyens de défense incendie de la déchetterie n'ont pas évolué depuis la visite du 16 décembre 2021 à l'exception de la mise en place d'un tas de sable de 20 m<sup>3</sup>. Le débit du poteau d'incendie (référence SDIS 131-002) situé à l'entrée du site étant inférieur à 60 m<sup>3</sup>/h et ne peut donc couvrir les besoins en eaux d'extinction de la déchetterie.

La réserve d'eau d'au moins 120 m<sup>3</sup> destinée à l'extinction, accessible en toutes circonstances et à une distance de l'installation ayant recueilli l'avis des services départementaux d'incendie et de secours n'a pas été installée.
