## **Rapport de l'Inspection des installations classées**

Visite d'inspection du 24/03/2026

#### **MOULIN DE CHAUVIGNE (EARL)**

Références : 2026-178\_MOULIN DE CHAUVIGNE\_INSP\_RAP  
Code AIOT : 0006307458

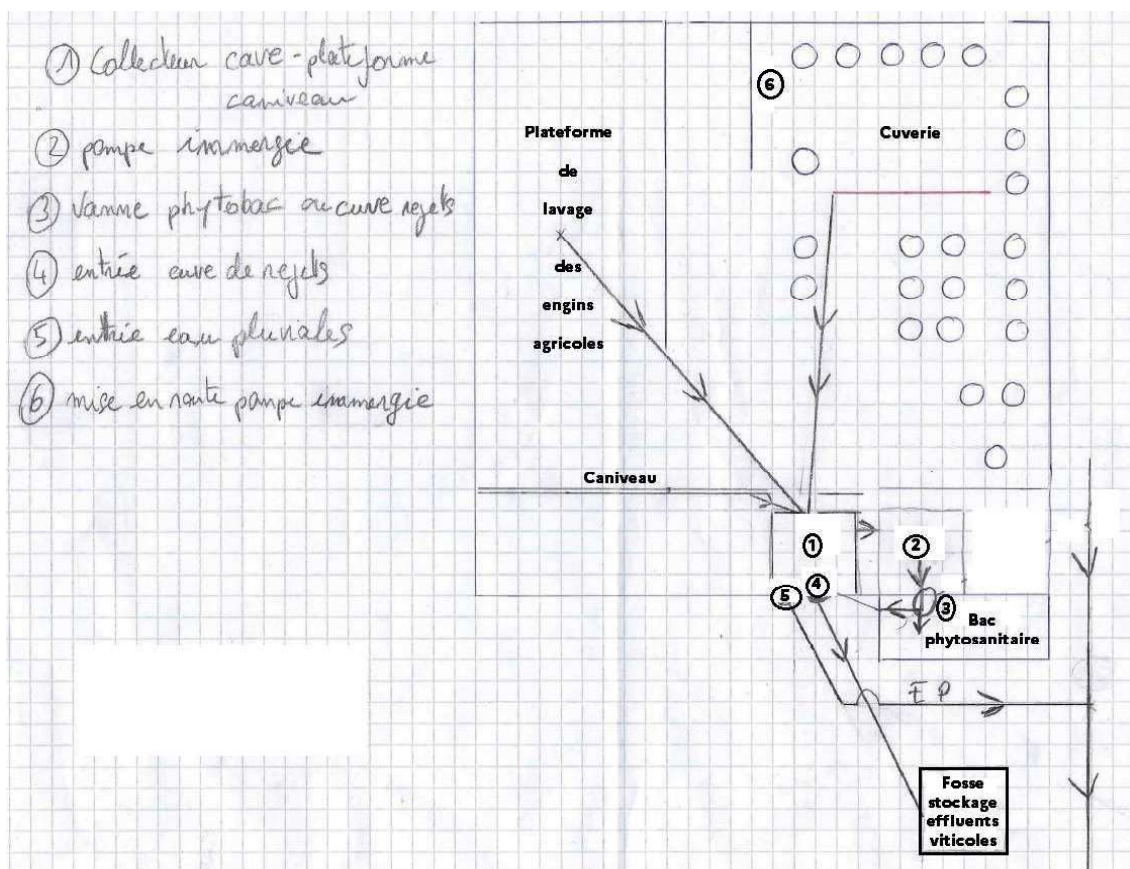
# ANNEXE : Plan des réseaux

| <b>Constats :</b> <p>Lors de la visite de 2025, l'exploitant avait transmis à l'inspection son plan des réseaux (cf. annexe). Selon ce plan, les différentes eaux résiduaires (eaux de lavage de la cuverie ; eaux de lavage des engins agricoles ; eaux pluviales susceptibles d'être polluées ruisselant jusqu'au caniveau) sont collectées dans la fosse n°1, puis transitent dans la fosse n°2 par gravitation au moyen d'un conduit reliant les 2 fosses. En cas d'épisodes pluvieux et en l'absence de lavage de la cuverie ou des engins agricoles, la fosse n°2 puis la fosse n°1 montent en charge jusqu'à ce que les eaux pluviales susceptibles d'être polluées atteignent le point de rejet n°5 au fossé longeant le site (= milieu naturel). En cas de lavage de la cuverie ou des engins agricoles, l'exploitant avait indiqué qu'un opérateur active alors la pompe de relevage située dans la fosse n°2, et oriente les eaux résiduaires industrielles au moyen d'une vanne : soit dans un bac phytosanitaire (pour les eaux de lavage des engins), soit dans une cuve de stockage des effluents viticoles d'une capacité de 150 hl (pour les eaux de lavage de la cuverie). Au vu du plan des réseaux et des explications données par l'exploitant, l'inspection avait constaté qu'un rejet dans le fossé des eaux de lavage de la cuverie ou/et des engins agricoles était possible, si l'opérateur oubliait d'activer la pompe de relevage de la fosse n°2 ou/et d'orienter correctement les eaux résiduaires industrielles dans le réservoir adapté.</p> |

| <p>Lors de la visite de 2026, l'inspection a constaté que dorénavant :</p> <ul style="list-style-type: none"> <li>- les 3 sorties depuis la fosse n°1 (vers la fosse n°2, vers la cuve de stockage des effluents viticoles n°4, vers le point de rejet EP n°5 au fossé longeant le site (= milieu naturel) sont équipées de vannes guillottes ;</li> <li>- ces 3 sorties sont équipées d'un affichage permettant d'identifier aisément leur destination ;</li> <li>- le conduit entre le bac phytosanitaire n°3 et la fosse n°1 a été supprimé ;</li> </ul> <p>Par ailleurs, l'exploitant a indiqué que la procédure de gestion des réseaux du site prévoit que <u>seule</u> soit ouverte la vanne :</p> <ul style="list-style-type: none"> <li>- vers le point de rejet EP n°5 au fossé longeant le site (= milieu naturel), en temps normal ;</li> <li>- vers la cuve de stockage des effluents viticoles, quand lavage de la cuverie ;</li> <li>- vers la fosse n°2 avec relevage vers le bac phytosanitaire, quand lavage des engins agricoles.</li> </ul> <p>L'exploitant a ajouté que les 3 personnes intervenant sur le site avaient connaissance de cette procédure. Cela a été contrôlé par sondage par l'inspection.</p> <p>Même si le risque d'un rejet accidentel n'est pas exclu, les actions mises en place par l'exploitant permettent de fortement limiter ce risque. Par ailleurs, en cas de rejet accidentel, celui-ci peut être arrêté immédiatement au moyen des nouvelles vannes guillottes mises en place.</p> |
