Rapport de l'Inspection des installations classées

Visite d'inspection du 25/11/2025

M.BAÏSA Stéphane
587 route d'Annoisin
38460 CREMIEU

Références : 2025-Is1303DS

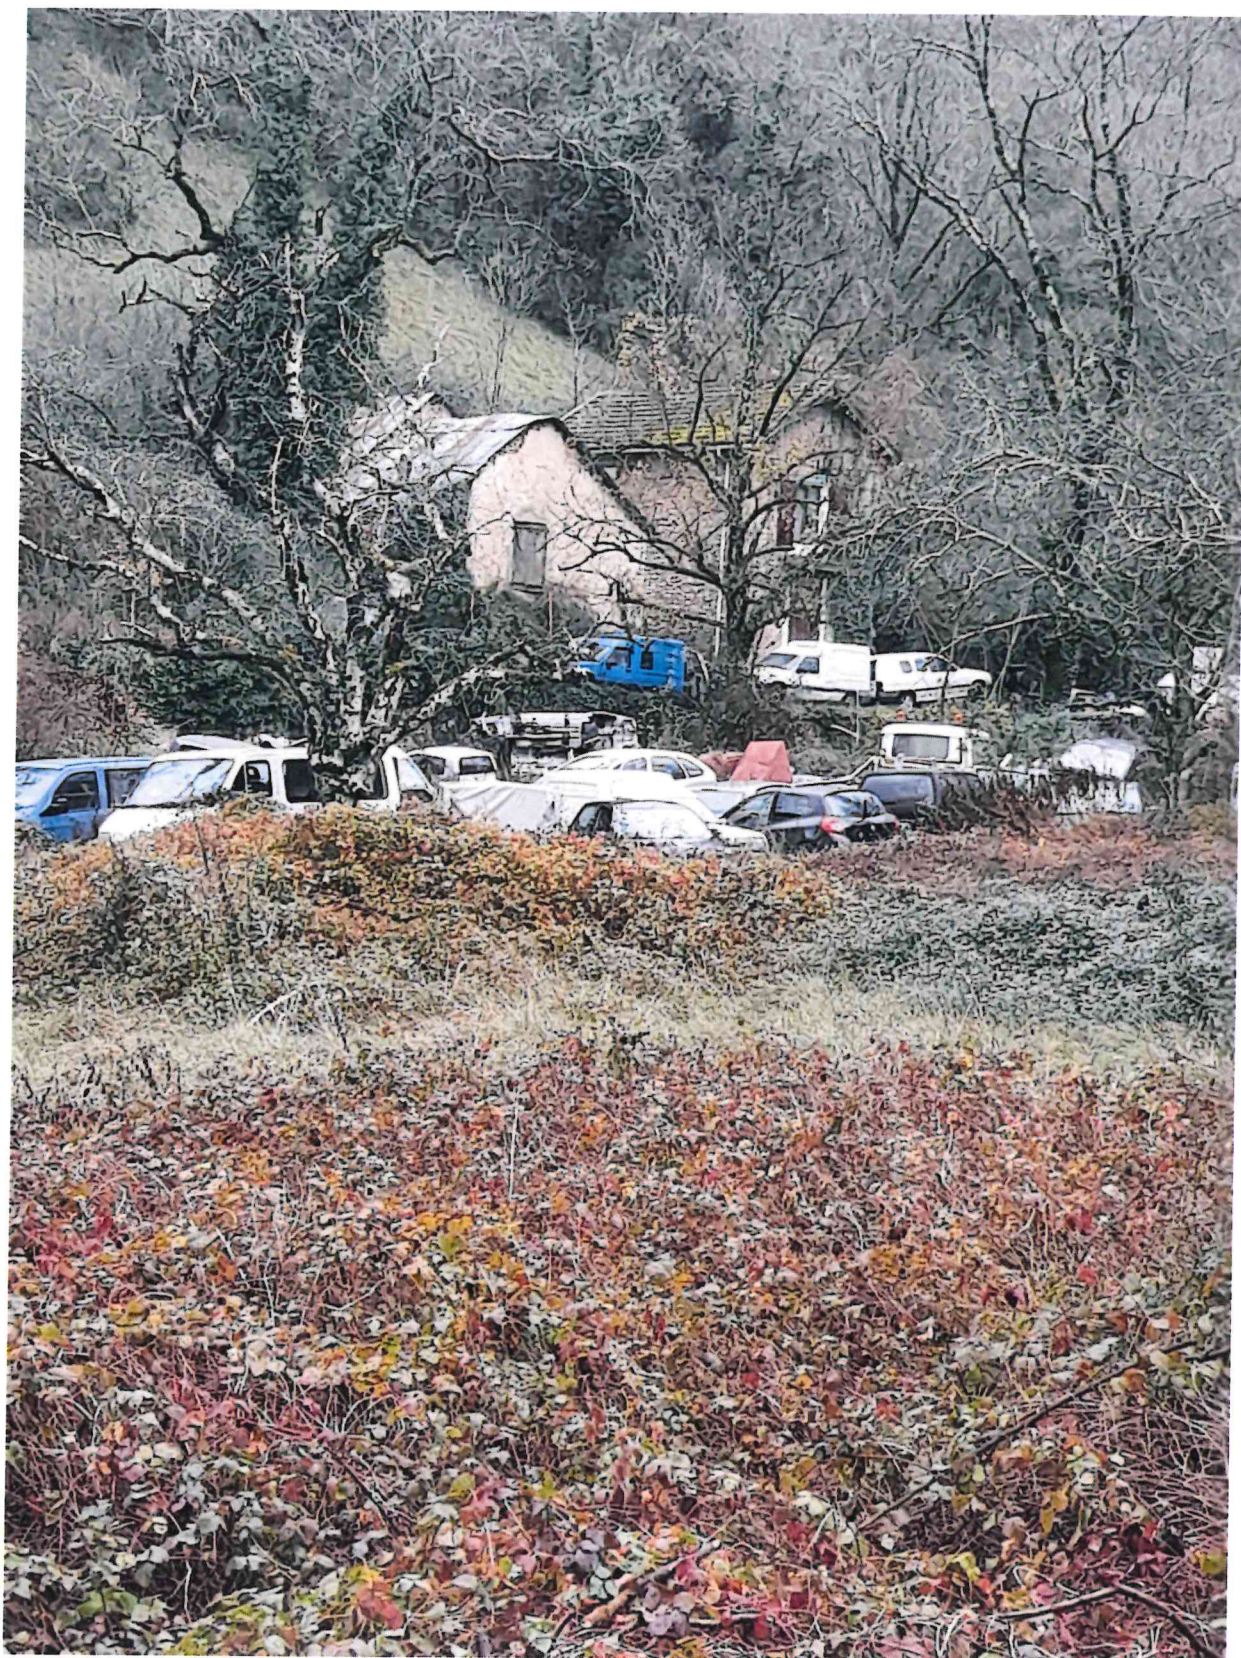
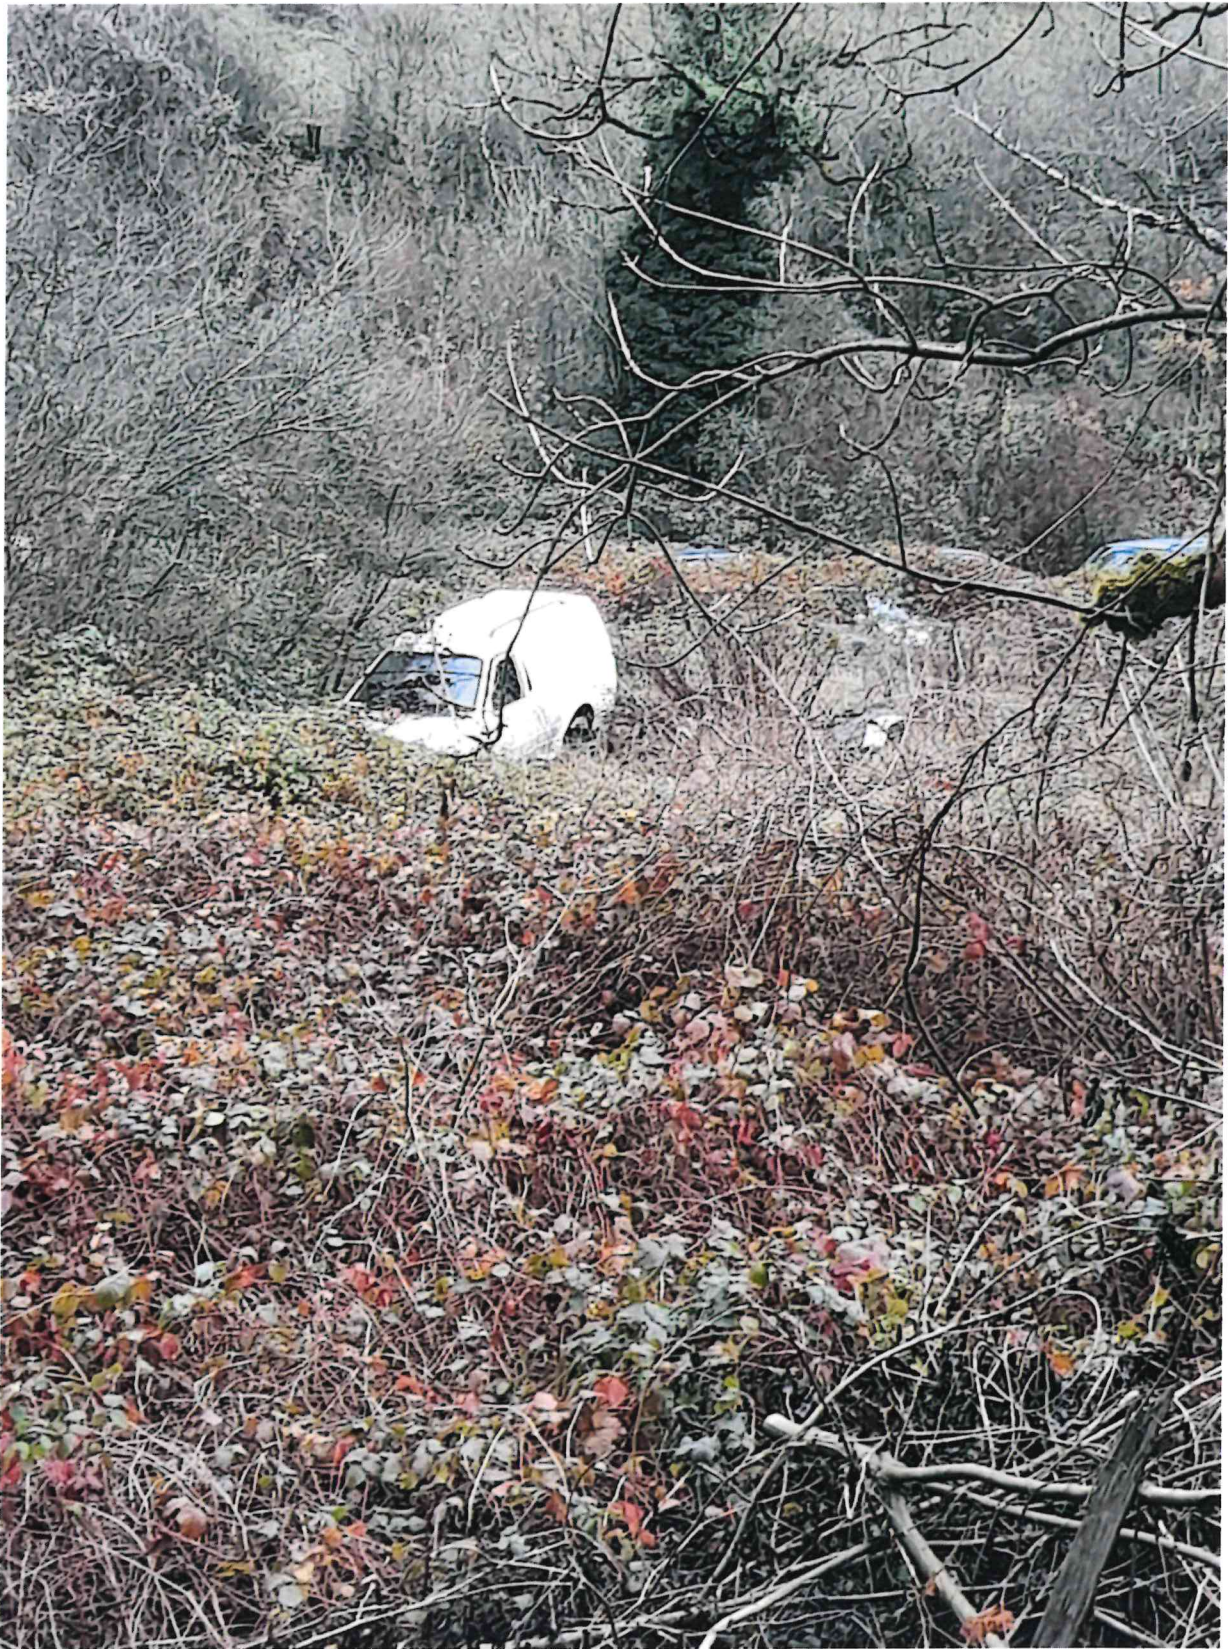
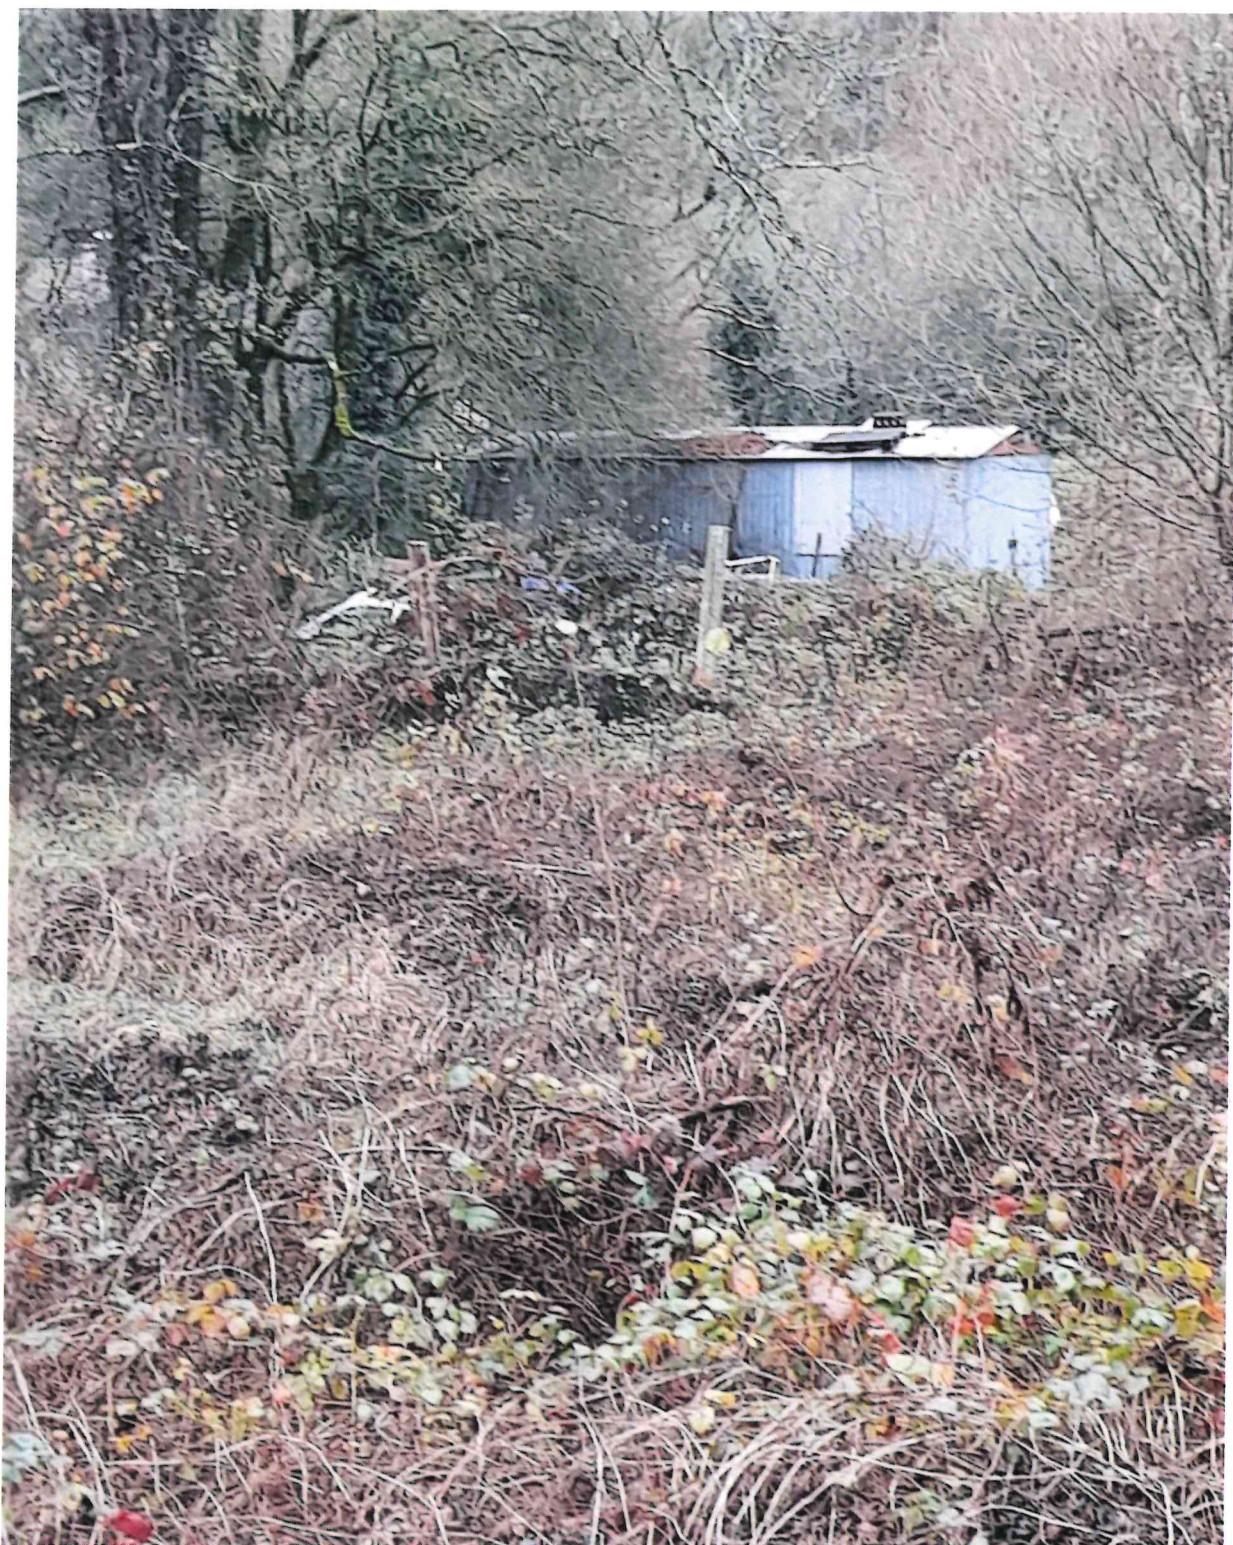
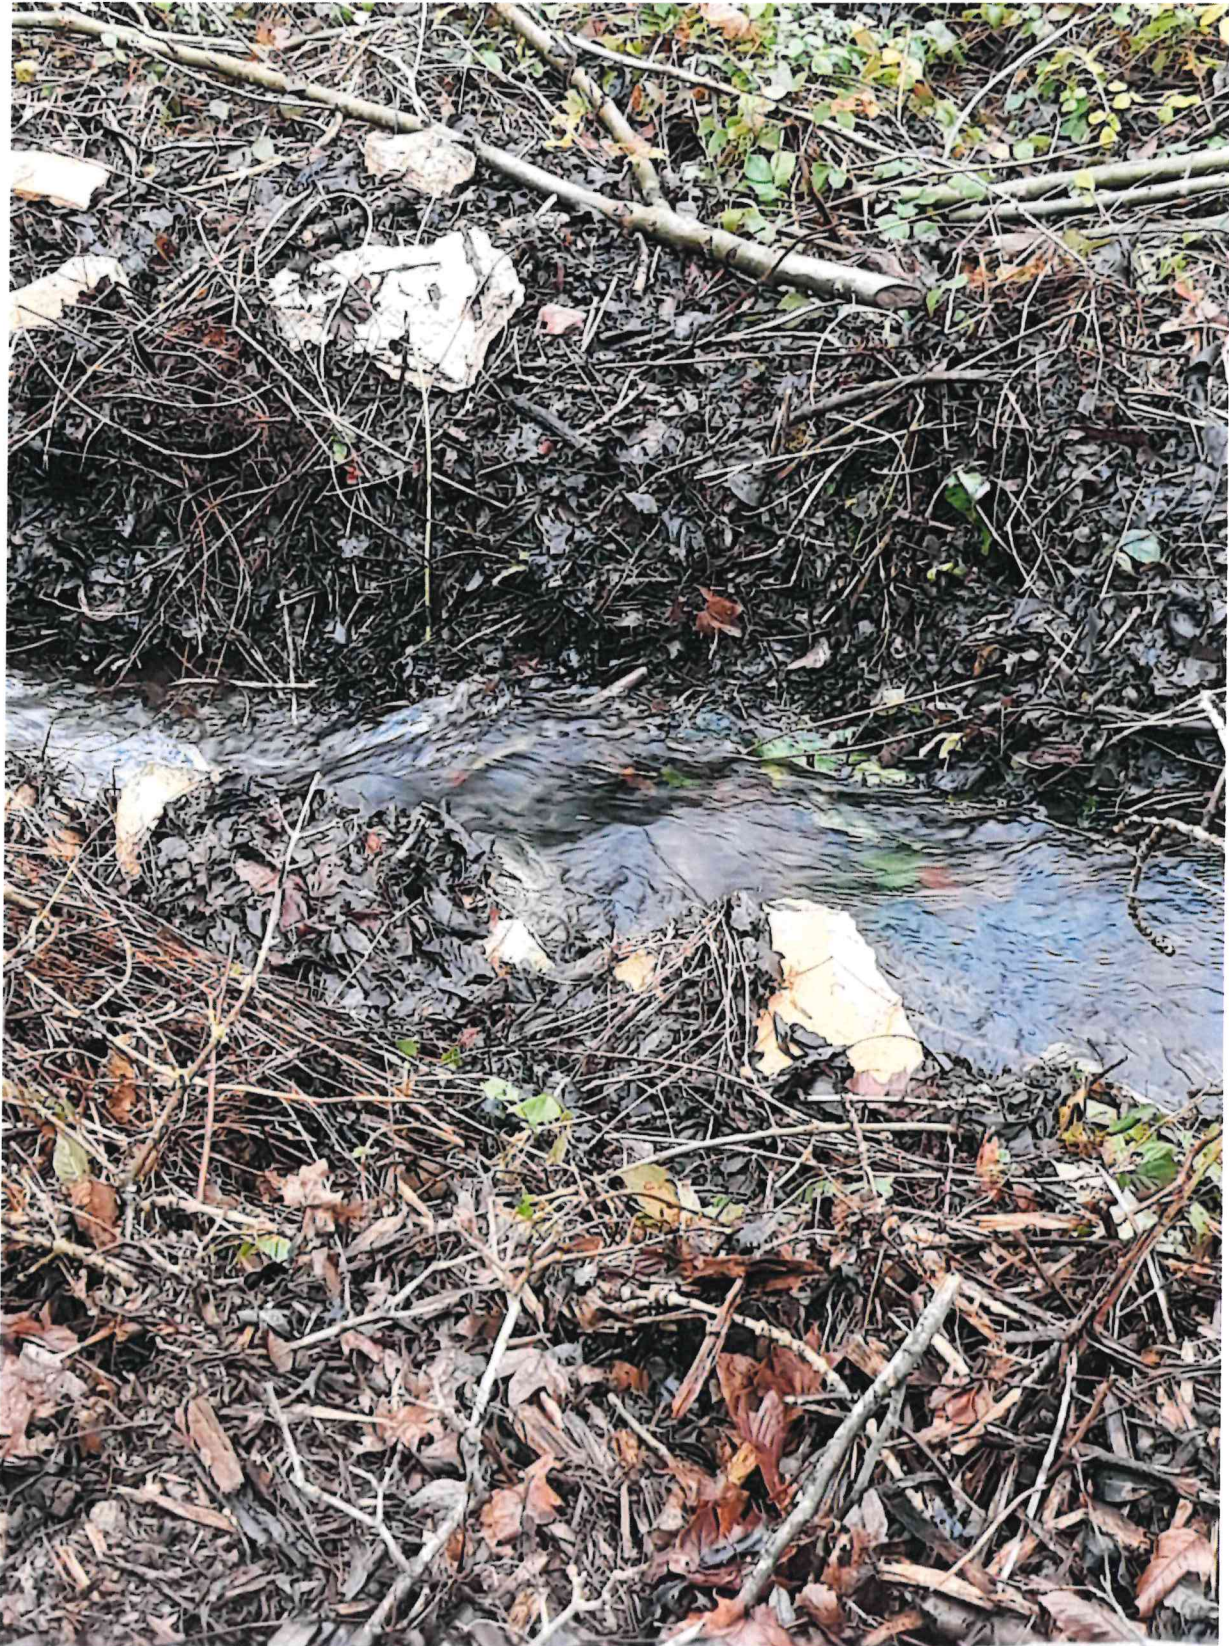
Annexes

- la présence d'une trentaine de véhicules sur le site,
- d'une surface d'activité évaluée à 400 m² sur une surface totale ré-évaluée à 3000 m²,
- d'une surface en terre.
- La présence d'un ruisseau à proximité de l'activité.

➤ Avis de l'inspection des ICPE : l'inspection des installations classées constate que la situation n'a pas évolué.

Demande d'action n° 1 : Commencer dans les plus brefs délais le retrait des VHU entreposés pour répondre aux dispositions de l'APMD du 28 Juin 2022.
