## **Rapport de l'Inspection des installations classées**

Visite d'inspection du 18/07/2025

#### **SOGRAP**

Références : UID4243-MEA-025-0193  
Code AIOT : 0005600922

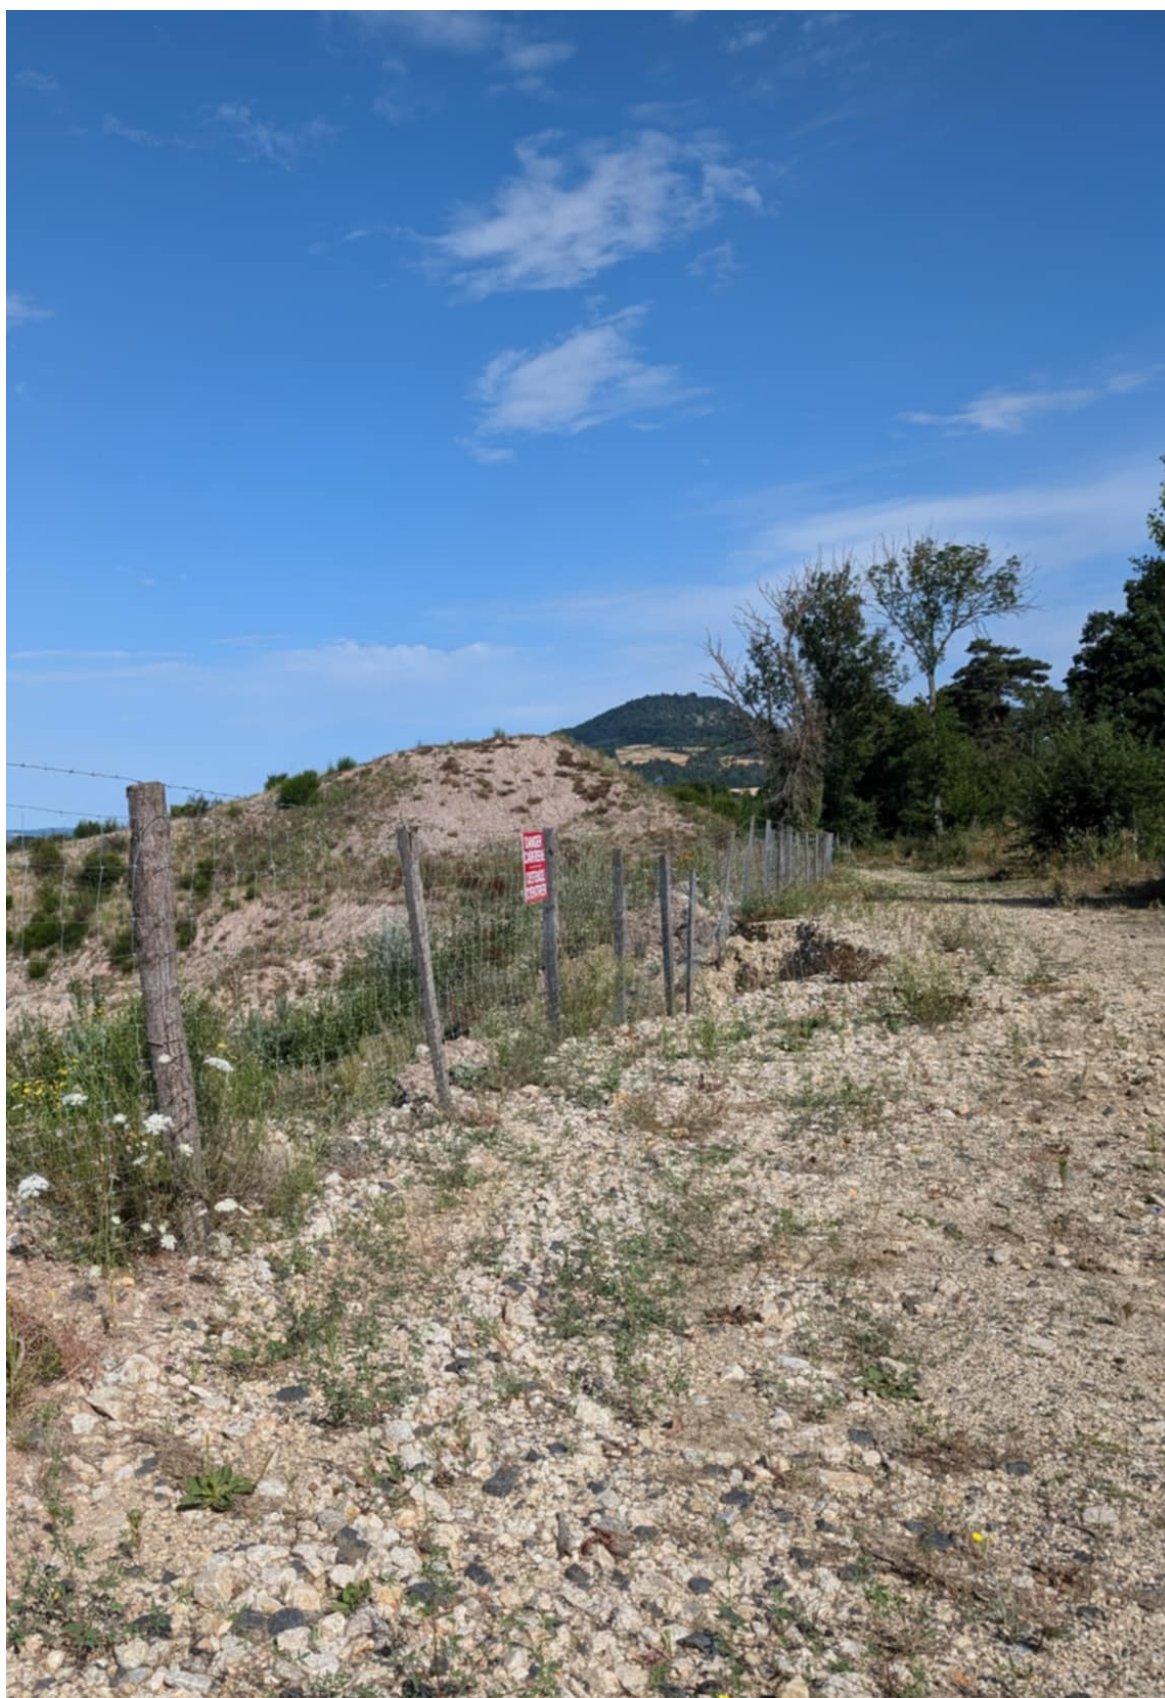
<b>Référence réglementaire :</b> Arrêté Préfectoral du 25/05/2012, article 7.2
<b>Thème(s) :</b> Autre, Phasage et remise en état de la carrière
<b>Prescription contrôlée :</b>  7.2 Une bande de 10m doit être maintenue.
<b>Constats :</b>  Des affaissements du terrain continuent à se produire en haut de la carrière de granite, empiétant au fur et à mesure sur la bande des 10m. L'inspection du 21/06/2017 indiquait que : <i>« Le jour de la visite, suite à une demande d'expertise faite par l'inspection dans les échanges avec l'exploitant, un bureau d'étude expert en géotechnique-géologie est présent sur le terrain. L'objectif étant d'étudier la nature du glissement pour ensuite valider les options techniques à mettre en place afin de : - traiter l'urgence et éviter que les matériaux qui ont glissé ne glissent à nouveau, (des travaux de curage et étanchéification des fossés en amont ont déjà été effectués) ; - garantir la stabilité des terrains supérieurs voisins. L'exploitant devra remettre à l'inspection le rapport du bureau d'étude. Cette étude devra permettre de valider le schéma de principe des travaux de réaménagement et également préciser comment sera rétablie la continuité de la voie communale et l'accès du propriétaire agricole à ses parcelles. »</i>  et l'inspection du 11/07/2023 précisait que : <i>«<b>Concernant le glissement de terrain de 2017</b>, l'exploitant indique avoir fait procéder à une étude géotechnique par le bureau d'étude GéoCSP et suivi ses recommandations. Il est attendu de l'exploitant qu'il transmette sous 3 mois le rapport GéoCSP, ainsi qu'un bilan des actions mises en œuvre à la suite de cet effondrement. Suite à l'effondrement de 2020, l'exploitant indique avoir procédé à une purge du massif, avoir creusé des drains pour dévier les eaux et éviter une montée en charge des terrains situés au-dessus de l'atelier, et coulé une dalle béton au pied de l'atelier pour récupérer plus facilement les petits glissements. <b>Il est attendu de l'exploitant qu'il transmette sous 3 mois le ou les rapports réalisés sur ce glissement de terrain, ainsi qu'un bilan des actions mises en œuvre à la suite de cet effondrement.</b> »</i>  Par courrier du 8/11/23, l'exploitant a retransmis une étude préliminaire du glissement de terrain, datant d'octobre 2017. Ce rapport identifie les causes du glissement, des travaux menés sur place, et la mise en sécurité de la zone. Le bilan des actions mises en place est le suivant : - La zone a été sécurisée par une interdiction de l'accès, - Suppression des venues d'eau dans la zone problématique, par des travaux de reprise des fossés. Ces travaux ont consisté en l'identification des ruissellements d'eau à capter et à dévier de la zone du glissement de terrain, et l'étanchement des fossés grâce à l'argile présente afin d'empêcher l'infiltration de l'eau dans le terrain naturel. - Mise en place des blocs de basalte d'un poids supérieur 3 tonnes à partir d'une tranchée d'ancrage dans le terrain naturel de la première risberme à sa côte actuelle. Puis le talus a été remodelé pour remonter en partie les matériaux ayant glissé. - Installation des drains permettant de capter et diriger les eaux météoriques rejoignant la zone de glissement vers le bas de la carrière sans alourdir le massif ayant déjà fait l'objet du glissement.

Affaissement du terrain en haut de la carrière de granite

Au vu des constats effectués, il est demandé à l'exploitant, de proposer, sous un délai de 3 mois, un plan d'action pour une remise en état OU une régularisation administrative. L'échéance finale du plan d'action sera justifiée sur la base d'un argumentaire technico-économique.

Le site doit par ailleurs être sécurisé et l'accès limité. Une clôture est en place mais doit être déplacée pour englober le nouvel affaissement sous 3 mois également.
