Rapport de l'Inspection des installations classées

Visite d'inspection du 04/10/2023

VALOR'CAUX

Cette inspection a été réalisée dans le cadre de la réception de l'alvéole 8 du casier 4 de l'installation de stockage de déchets non dangereux exploitée par VALOR'CAUX.

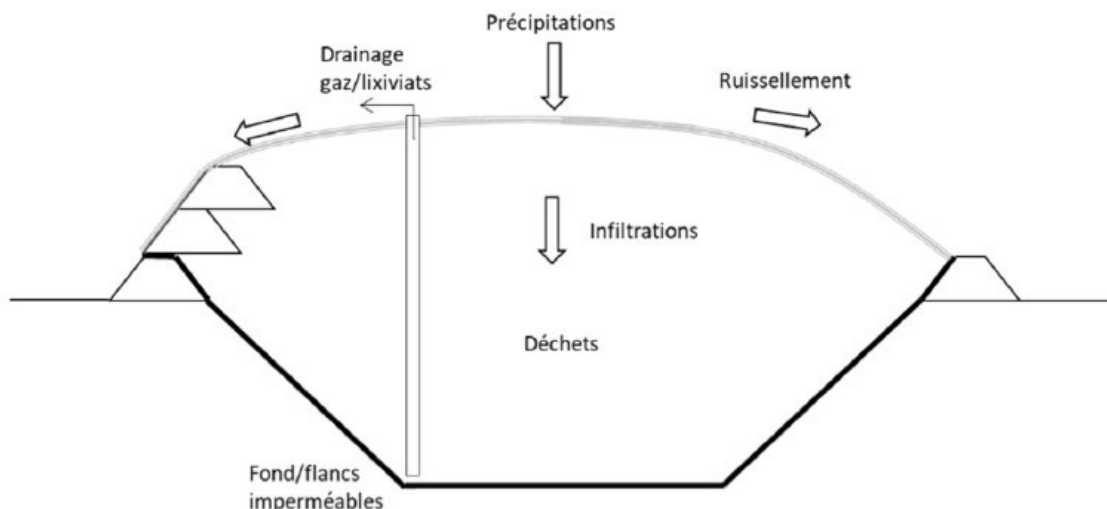
1/ le bas de la couverture au Nord de l'alvéole 4 : l'exploitant a indiqué que cette partie de l'alvéole était constituée avec des réhausses d'environ 2 m d'épaisseur d'argile d'étanchéité à environ 1.10^{-7} m/s, selon le principe de la partie à gauche du schéma suivant :

L'exploitant a précisé que seul le dôme de déchets dispose d'un géosynthétique de drainage, puis d'une couche de 80 cm de terre végétale. La partie entre le haut de la dernière réhausse et le fossé périphérique ne dispose ni de géosynthétique de drainage, ni de grille accroche terre, et elle ne dispose que d'une faible couche de terre végétale. Selon l'exploitant, compte-tenu de la pente très importante sur cette portion de la couverture (de l'ordre de 1H/3V), les eaux météoriques ruisselleraient sur la couche étanche vers le fossé périphérique. Par ailleurs, l'exploitant indique qu'il ne serait pas techniquement possible d'ajouter une grille accroche terre et 80 cm de terre végétale, au risque de perdre la stabilité de la couverture, et de favoriser des glissements de la couverture.

Dans ce contexte, l'inspection propose donc à monsieur le Préfet de la Seine-Maritime de mettre en demeure l'exploitant de respecter, sous 2 mois, l'article 8.7.11.1 de l'arrêté préfectoral du 08/10/2021 modifié pour la couverture des alvéoles 4 et 5 du casier 4, ou de justifier les choix techniques qui ont été faits, notamment par l'intermédiaire de notes d'équivalence.

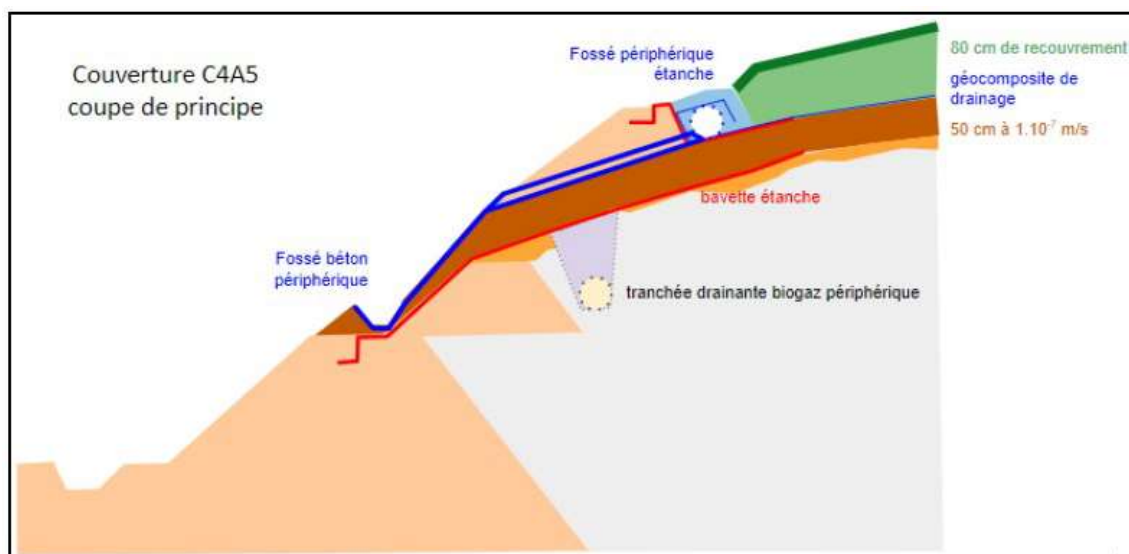
2/ le bas de la couverture au sud de l'alvéole 5 : l'inspection a constaté d'après le schéma suivant, et suite à des échanges avec l'exploitant, que les déchets à l'extrême Sud de l'alvéole 5 ne sont pas recouverts par 50 cm de couche d'étanchéité (à 1.10^{-7} m/s), qu'il n'y a du géocomposite de drainage que jusqu'au fossé périphérique étanche, et qu'il n'y a que partiellement une épaisseur d'environ 80 cm de terre de revêtement :

<p>L'exploitant a indiqué à l'inspection que la bavette étanche, constituée d'une géomembrane d'étanchéité à 1.10^{-12} m/s, permet d'assurer une équivalence à la couche étanche de 50 cm à 1.10^{-7} m/s. Cette équivalence entre les 50 cm de matériaux à 1.10^{-7} m/s et une géomembrane est laissée possible par le guide de recommandations pour la conception des couvertures d'installations de stockage de déchets du BRGM de mars 2020.</p> <p>Selon l'exploitant, la géogrille d'accrochage installée au-dessus de la bavette étanche permettrait le drainage des eaux pluviales. Enfin, l'exploitant indique que compte-tenu de la pente sur cette partie de la couverture, il serait techniquement impossible de mettre 80 cm de terre végétale, au risque de générer des glissements de terrains lors des intempéries par la suite.</p> <p>Demande n° 3 : le fait de ne pas disposer en couverture de casier dans le bas de la couverture au Nord de l'alvéole 4 et dans le bas de la couverture au sud de l'alvéole 5 (de bas en haut) de :</p> <ul style="list-style-type: none"> • 0,50 mètre de couche de matériaux inertes d'une perméabilité inférieure à 1.10^{-7} m/s ; • d'une couche de drainage de 0,50 mètre ou d'un géosynthétique de drainage ; • d'une couche de terre de revêtement d'une épaisseur suffisante (80 cm compte-tenu de la date de commencement des travaux de couverture, antérieure à l'arrêté préfectoral du 8 octobre 2021) ; <p>constitue un écart réglementaire à l'article 8.7.11.1 de l'arrêté préfectoral du 08/10/2021 modifié. L'inspection propose donc à monsieur le Préfet de la Seine-Maritime de mettre en demeure l'exploitant de justifier, <u>sous 2 mois</u>, les choix techniques qui ont été faits, notamment par l'intermédiaire de notes d'équivalence.</p> <p>En l'absence de justification recevable, l'exploitant reprendra la couverture mise en œuvre afin de respecter les dispositions réglementaires précitées. Le plan d'actions permettant cette mise en conformité sera adressé à l'inspection <u>dans un délai de 2 mois</u>.</p>

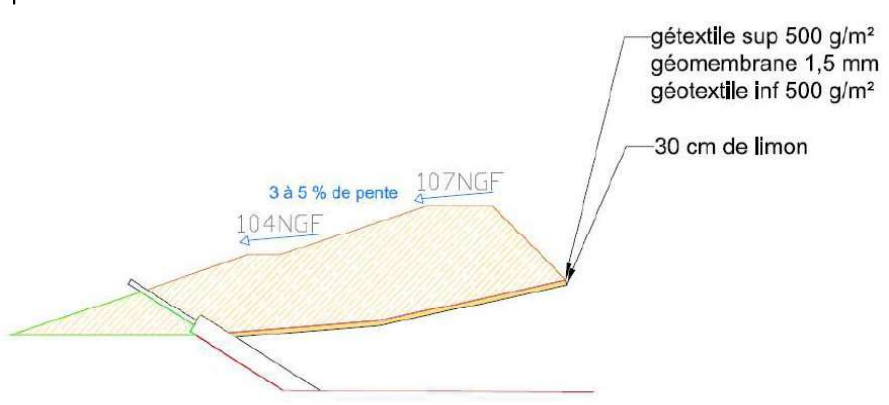
N° 10 : Stabilité de la digue périphérique du casier 4

Référence réglementaire : Arrêté Préfectoral du 08/10/2021, article 8.7.8.4
Thème(s) : Autre, Travaux de réhausse de la digue Nord de la C4A7
Prescription contrôlée : Les digues périphériques sont conçues pour que leur stabilité soit assurée [...]
Constats : Le dossier de conformité fourni par l'exploitant indique que les matériaux argileux extraits lors du terrassement de l'alvéole 8 ont été en partie utilisés pour la construction de la réhausse de la digue Nord de l'alvéole 7, constituant ainsi une partie de la digue périphérique du casier 4. L'exploitant a également informé l'inspection que le dossier de porter-à-connaissance de 2013 prévoyait la construction de la digue du casier en tumulus, avec une réhausse réalisée en deux corps successifs de digue, en appui sur la digue initiale. Toutefois, pour éviter un risque de migration de biogaz entre ces deux corps de digues, l'exploitant indique avoir adapté les dispositions constructives initialement prévues en construisant la réhausse en un seul tenant d'une part, et en ajoutant une bavette étanche entre la digue initiale et la réhausse. Le dossier de l'exploitant indique que la géomembrane constitutive de la bavette a été soudée à la géomembrane de la diguette Ouest, entre les alvéoles 7 et 9, qu'elle a été également soudée autour des réhausses de puits des alvéoles 4 et 7, et enfin, qu'elle a été soudée à la géomembrane de talus de la BSA de l'alvéole 7. L'exploitant a précisé que compte-tenu de la présence de la bavette étanche en bordure de casier, ayant tendance à confiner le biogaz, un drain de collecte de biogaz a été ajouté le long de la digue Nord de l'alvéole 7 afin de capter le biogaz remontant le long du flanc Nord. L'exploitant a adressé à l'inspection une étude de stabilité de la digue Nord, en tenant compte du reprofilage du massif de déchets et de la mise en œuvre de la réhausse. Pour finir, le dossier de l'exploitant présente une étude de compacité de cette réhausse qui conclut en sa stabilité. L'exploitant a indiqué que la mesure de compacité de la réhausse n'a pu être réalisée qu'à la cote 104 (et non à la cote 107 sur le haut de la réhausse) pour des raisons techniques. En effet, les filets anti-envols ont rapidement été remis en place après le compactage de la partie haute de la réhausse, ne laissant plus la possibilité de réaliser la mesure de compacité à cette cote. L'exploitant a précisé que la réhausse, a été réalisée couche par couche en un seul tenant, avec un compactage à l'optimum proctor sur chaque couche, ce qui garantit, selon l'exploitant, un compactage équivalent aux deux cotes.
