## **Rapport de l'Inspection des installations classées**

Visite d'inspection du 09/01/2023

#### **STLG RECYCLAGE**

Références : E/23- 0109  
Code AIOT : 0006510584

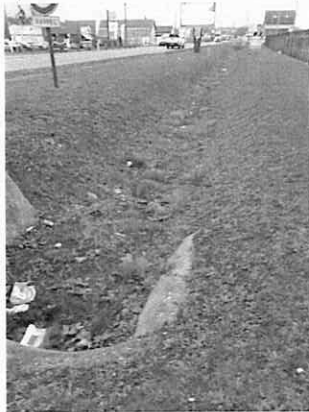
<b>Référence réglementaire :</b> Arrêté Préfectoral du 07/11/2007, article 4.3.7
<b>Thème(s) :</b> Autre, autre
<b>Point de contrôle déjà contrôlé :</b> Sans Objet
<b>Prescription contrôlée :</b> Toutes les eaux de nettoyage nécessaires à l'entretien des ateliers et des installations, toutes les eaux pluviales susceptibles d'être polluées ainsi que les eaux d'incendie (exercice ou sinistre) sont collectées et traitées avant rejet. Les réseaux de collecte des eaux pluviales devront être munis d'obturateurs. Les eaux collectées sur le site, via le réseau de drainage des eaux de ruissellement, sont contenues dans un bassin de récupération de 660 m <sup>3</sup> , équipé en amont d'un complexe déshuileur / débourbeur (séparateur d'hydrocarbures). La vidange, le curage, le nettoyage et l'entretien du séparateur d'hydrocarbures devra être réalisé au moins une fois par an.
<b>Constats :</b> Lors de la visite de l'inspection du 6 janvier 2023, l'inspection des installations classées a constaté que l'ensemble des eaux d'extinction incendie ont été contenues sur site dans le bassin de rétention et dans le bassin des eaux traitées.  La pompe de relevage permettant le rejet des eaux du bassin des eaux traitées vers le milieu naturel a été désactivée pour permettre l'isolement du site du milieu extérieur.  L'exploitant avait confirmé que seule l'activation de la pompe de relevage permettait le rejet des eaux dans le fossé situé à proximité du site.  Lors de la visite d'inspection du 9 janvier 2023, l'inspection a constaté qu'aucun rejet n'a été effectué dans ce fossé. Le fossé était sec.

L'inspection considère qu'aucune pollution du milieu naturelle par les eaux d'extinction n'a eu lieu.
