## **Rapport de l'Inspection des installations classées**

Visite d'inspection du 19/01/2023

#### **SCIERIE COTE**

Références : CD/VV/2023/L\_80  
Code AIOT : 0005900727

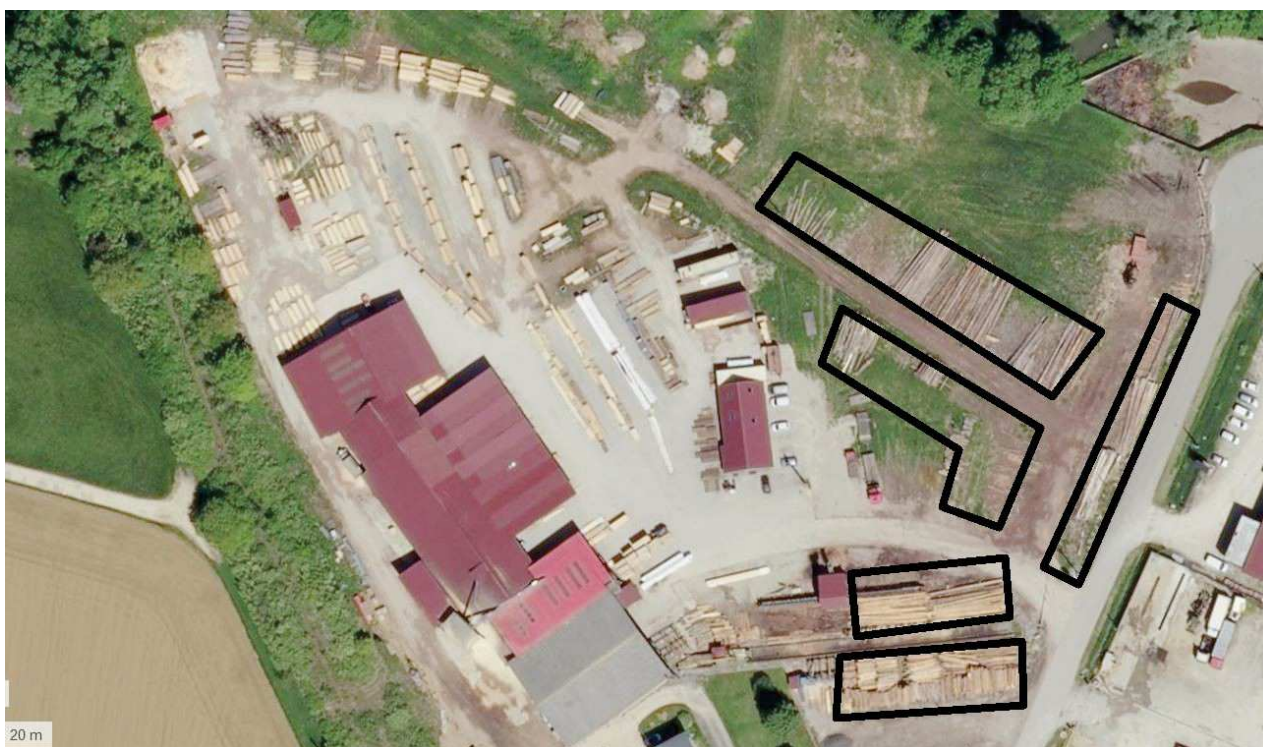
Le jour de l'inspection, des volumes bien supérieurs sont constatés. En particulier, les zones de stockage des grumes figurant sur le plan ci-dessous sont constatées pleines (hauteur moyenne de 2 m) soit un volume moyen de 6 000 m<sup>3</sup> :

**DEMANDE DE COMPLEMENTS :** l'exploitant justifiera de manière précise et argumentée le volume maximal de bois susceptible d'être entreposé sur le site (sciure et plaquettes incluses), par exemple sur la base de registres et/ou de plans annotés.

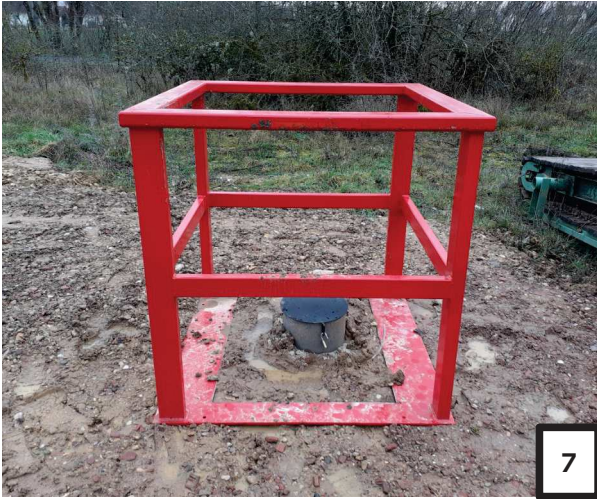
7

Par ailleurs, l'exploitant indique que le puits P3 a été accidentellement détruit par un camion en 2019, et qu'il a été reconstruit quelques mètres plus loin (photographie n° 7). Cet incident et cette modification n'ont pas été portés à la connaissance du préfet et/ou des services de l'inspection conformément aux articles R. 512-69 et L. 181-14 du code de l'environnement (cf. constats précédents). Par ailleurs, le rapport de surveillance de 2017 indique la présence de sciures potentiellement traitées dans le puits P3, qui n'est donc pas suffisamment étanche.

- l'élévation de la tête par rapport au sol est inférieure à 0,5 m ;
- l'absence de margelle bétonnée.
