## **Rapport de l'Inspection des installations classées**

### Visite d'inspection du 18/09/2024

### **ADAPA France Fontenay le Comte**

**Références :** D24.0395  
**Code AIOT :** 0006302840

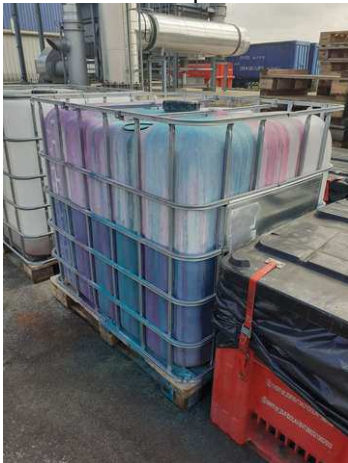
Les déchets issus de l'activité Digiflex sont stockés dans des caissons étanches et fermés. Ce constat permet de lever l'écart relevé en 2023. Toutefois, la présence d'un IBC de collecte d'huiles colorées sans rétention et présentant des coulures au sol a été constatée. Il s'agit d'un nouvel écart. Les déchets d'emballage de l'activité de flexographie (dont bidons/seaux ouverts et contenant des résidus d'encres/solvants) sont toujours stockés dans une benne non étanche et non couverte, exposée aux intempéries. Il est donc considéré qu'il s'agit d'un écart, déjà relevé en 2023, à la prescription ci-dessus. Ce point fait l'objet d'une proposition de mise en demeure.

Digiflex, déchets d'huiles colorées sans rétention

| Le conteneur IBC des déchets d'huiles colorées doit être placé sur rétention et si possible à l'abri des intempéries. En tout état de cause, l'exploitant doit s'assurer que les intempéries ne génèrent pas un débordement des égouttures récupérées dans la rétention. |

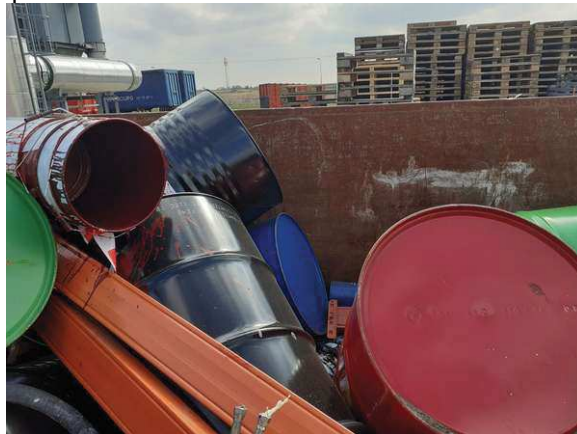
Flexographie, déchets d'emballage

| Le stockage des déchets d'emballage de l'activité de flexographie doit être revu pour éviter tout risque de pollution des eaux pluviales par des résidus d'encre et/ou de solvants. |
