## **Rapport de l'Inspection des installations classées**

Visite d'inspection du 2 juillet 2025

#### **EXCOFFIER RECYCLAGE**

Références : 20250702-RAP-VillyLePelloux-Excoffier-InspectionPlainteBruit  
Code AIOT : 0006104590

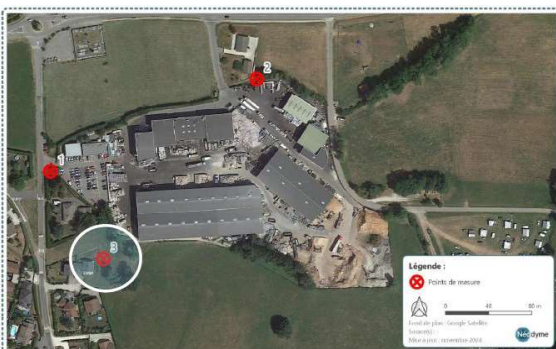
Les 3 points de mesures sont représentés sur le schéma suivant :

Le point de mesure n°3, placé devant l'habitation du plaignant, est celui qui nous intéresse le plus dans le cadre de la plainte bruit. L'habitation du plaignant est située à une trentaine de mètres du hangar où sont installés la presse à balle et l'aire de lavage des engins (accolée à l'extérieur du

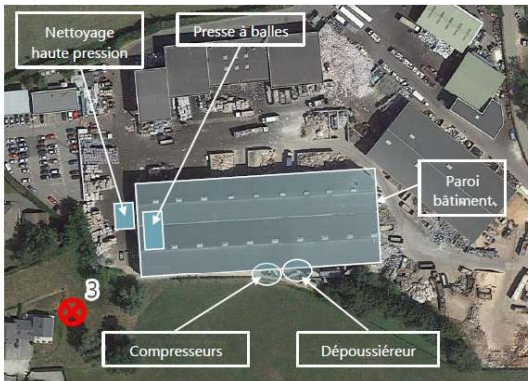
hangar) :

Il ressort des résultats obtenus que le niveau de bruit émis par les installations en fonctionnement et notamment la presse à balles et le karcher, atteignent en zone à émergence réglementée (ZER) au niveau du point de mesure n°3 (placé devant l'habitation du plaignant), jusqu'à 13,4 dB(A) et ne respectent donc pas le niveau d'émergence réglementaire de 5 dB(A).

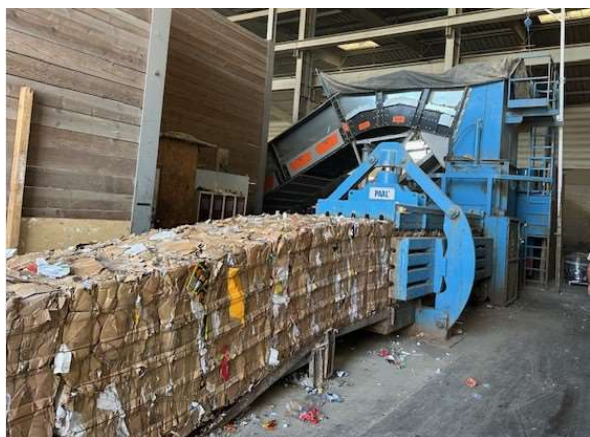
sortie des balles

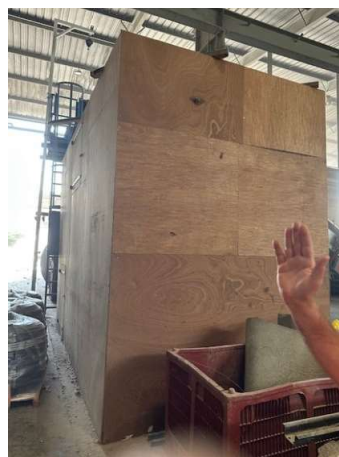
capotage des moteurs de la presse à balles

- depuis le mois d'avril, capotage des moteurs de la presse à balles avec isolation phonique (laine de roche) pour absorber le bruit généré par celle-ci,
- fin juin, réparation et fermeture du rideau métallique du bâtiment en période de fonctionnement de la presse à balles et entre 17h et 10h : cela avait déjà été mis en place sur fin d'année 2024, mais suite à un accrochage par les engins du site, le rideau était bloqué en position ouverte depuis début 2025. Le rideau est à ce jour réparé et fonctionnel, la procédure de fermeture est remise en place.

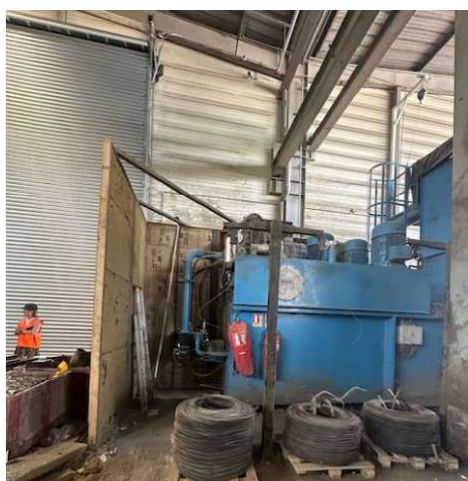
Vue sur le capotage des moteurs

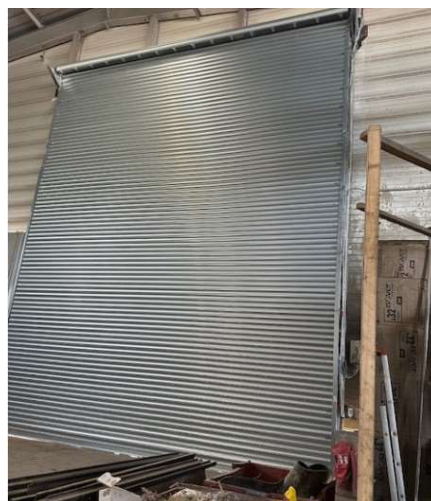
Effectivement, le bruit généré par la presse à balles est présent au domicile du plaignant (extérieur et intérieur) lorsque le rideau du hangar reste ouvert.

En revanche, lorsque le rideau reste fermé, le bruit est nettement atténué.

Rideau métallique

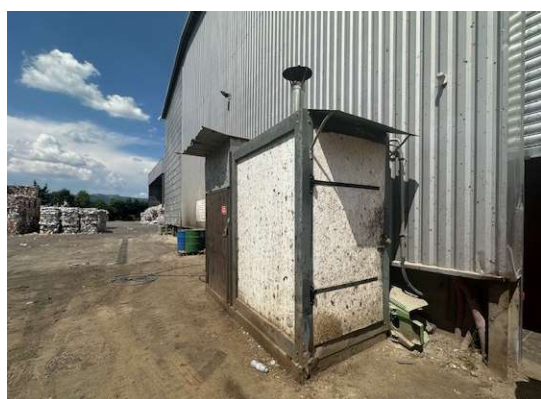
Aire de lavage avec compresseur du karcher placé dans un cabanon

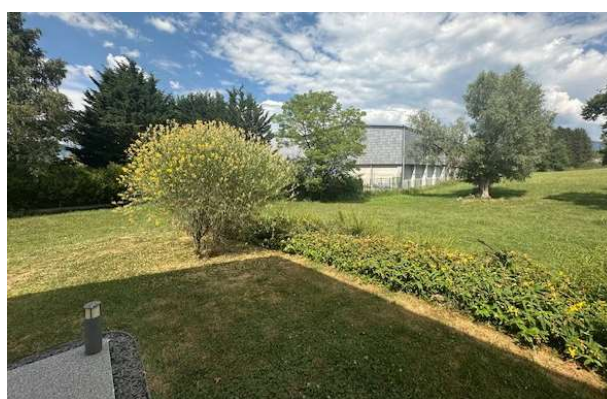
Il a été constaté qu'actuellement avec la végétation épaisse, présente dans le pré qui borde le site, les stockages de balles à l'extérieur, d'environ 3 mètres de haut, sont peu visibles depuis l'habitation du plaignant. Toutefois en hiver, les stockages deviennent inévitablement plus visibles.

Vue depuis l'habitation du plaignant

L'exploitant a proposé au plaignant d'installer un brise-vue à l'Ouest du bâtiment d'exploitation, afin de limiter l'impact paysager du site depuis son jardin.
