Rapport de l'Inspection des installations classées

Visite d'inspection du 10/09/2024

CARRIERES DE POMBOURG

Références : 20240910-RAP-InspCarPombourgLaForclaz-vs
Code AIOT : 0006101800

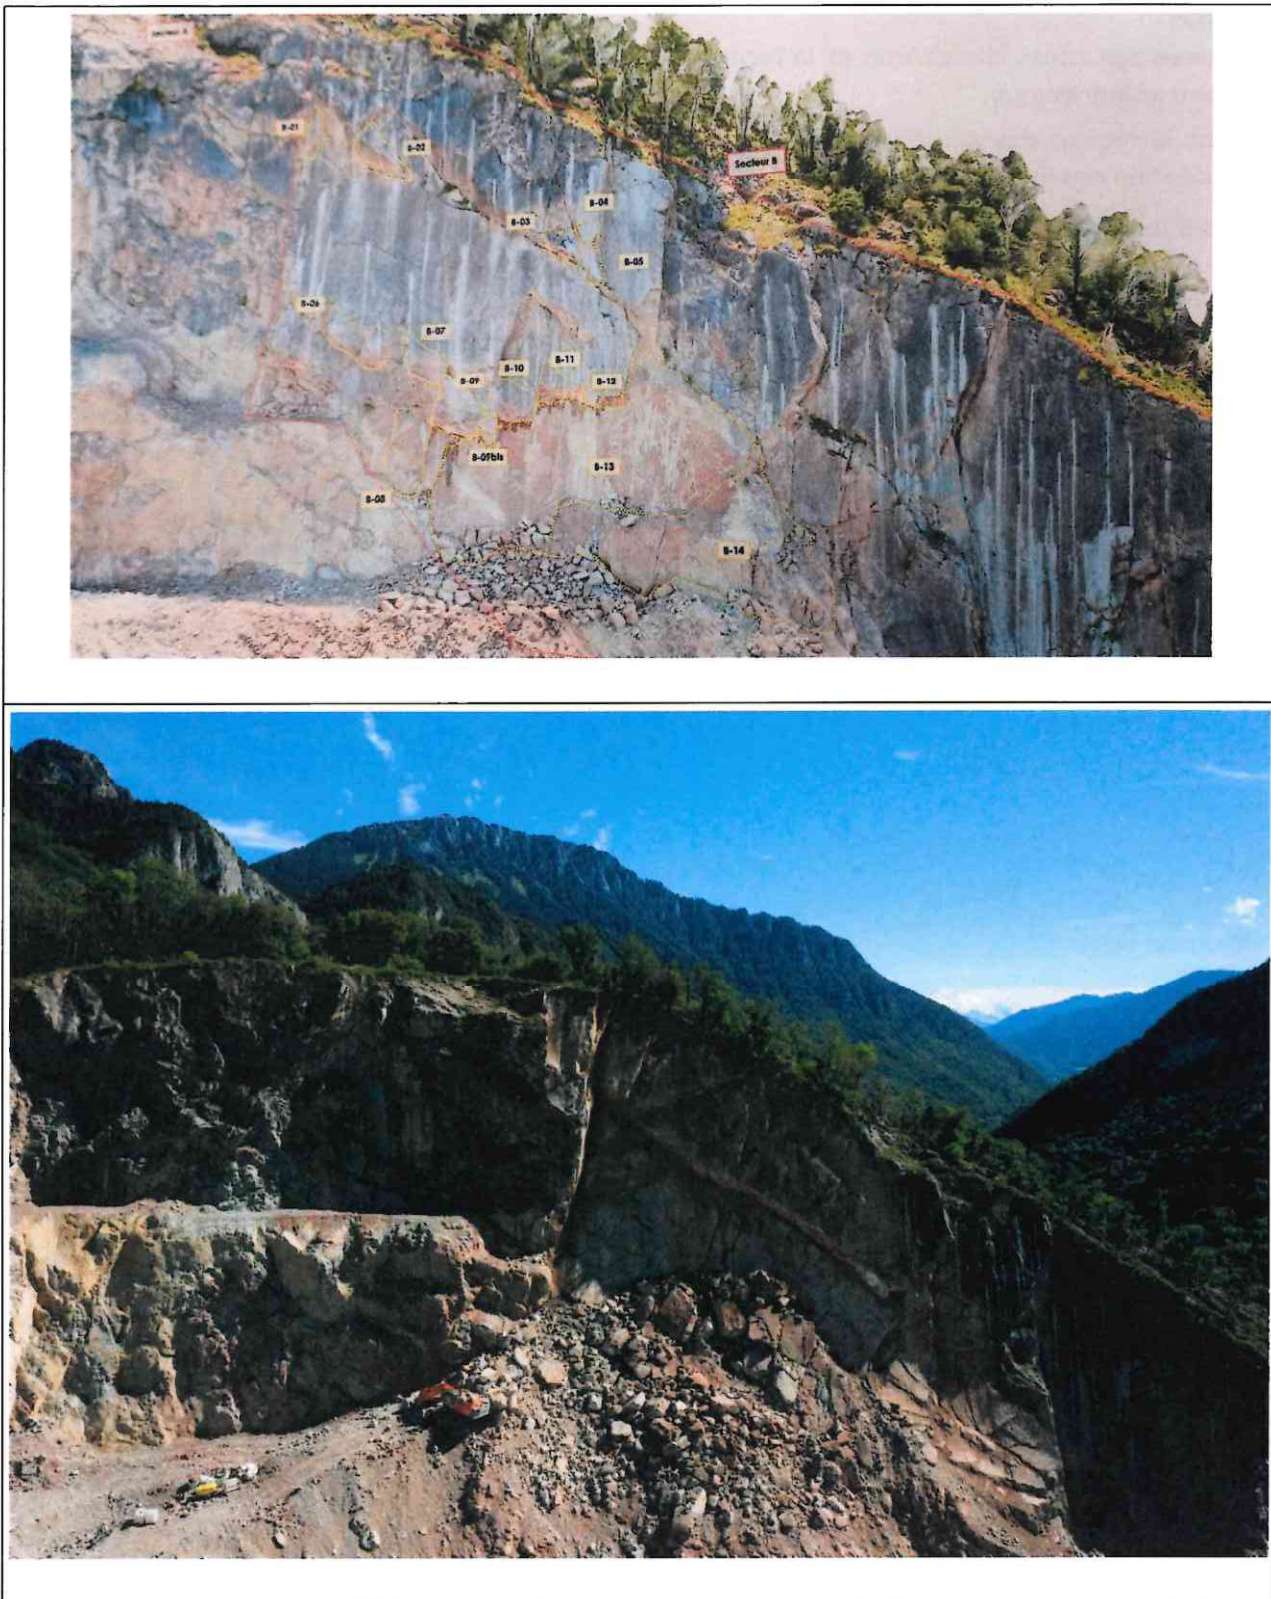
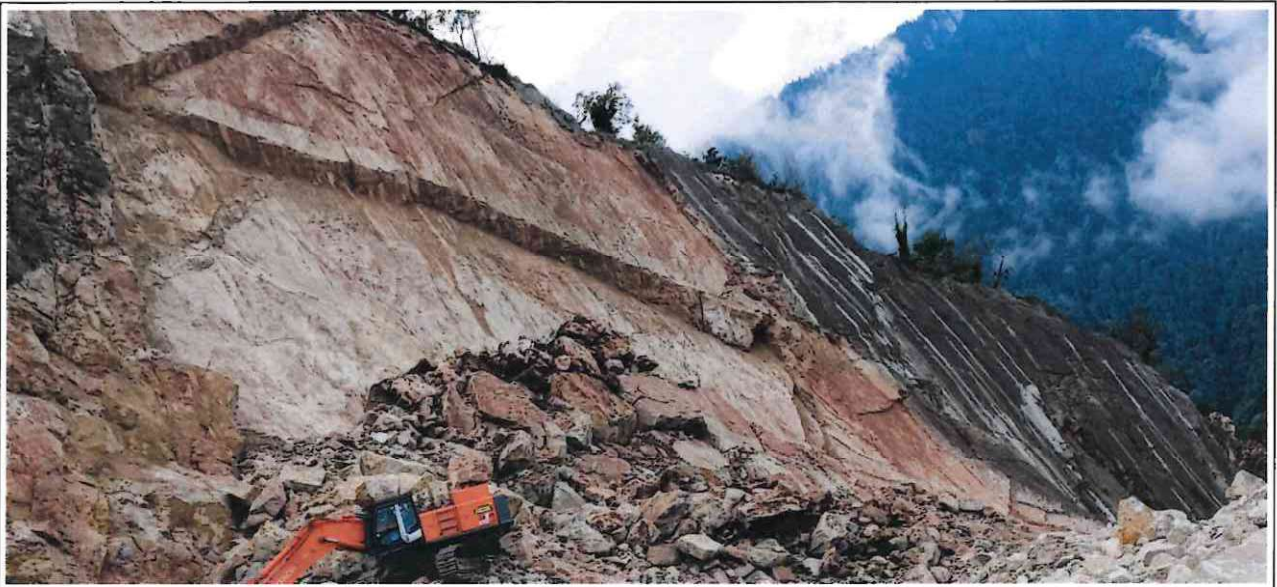
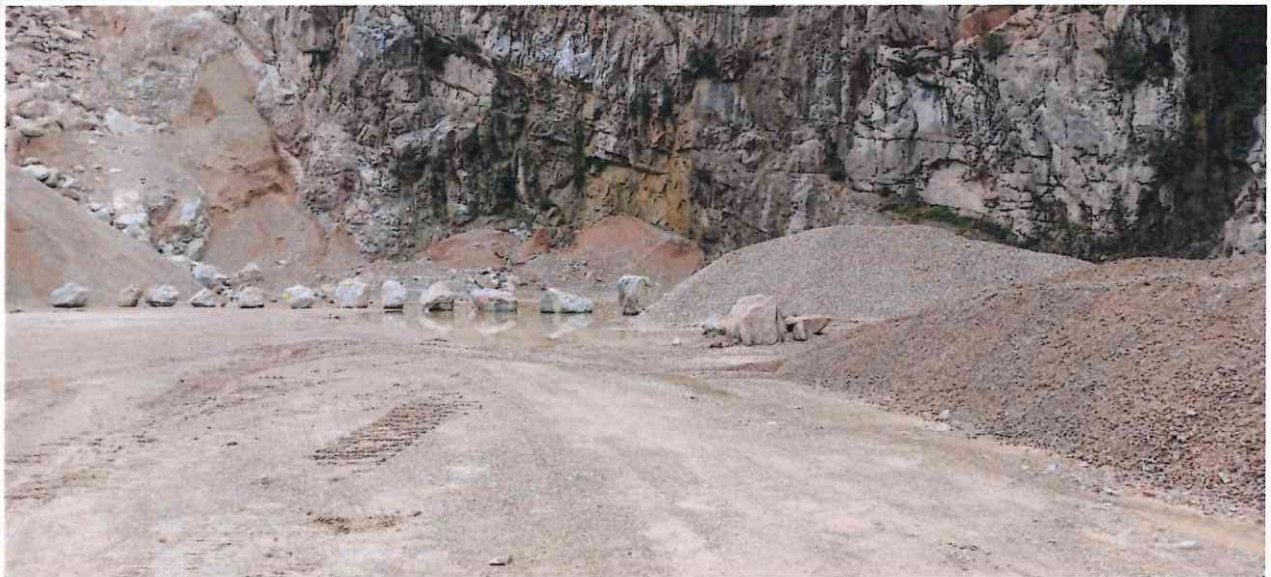
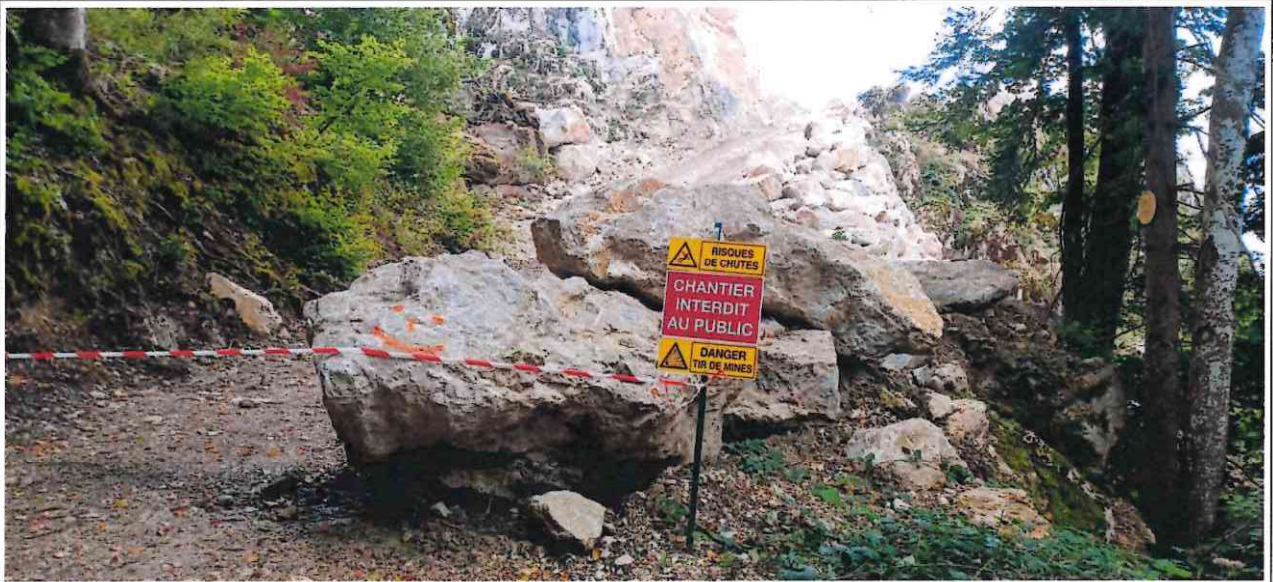
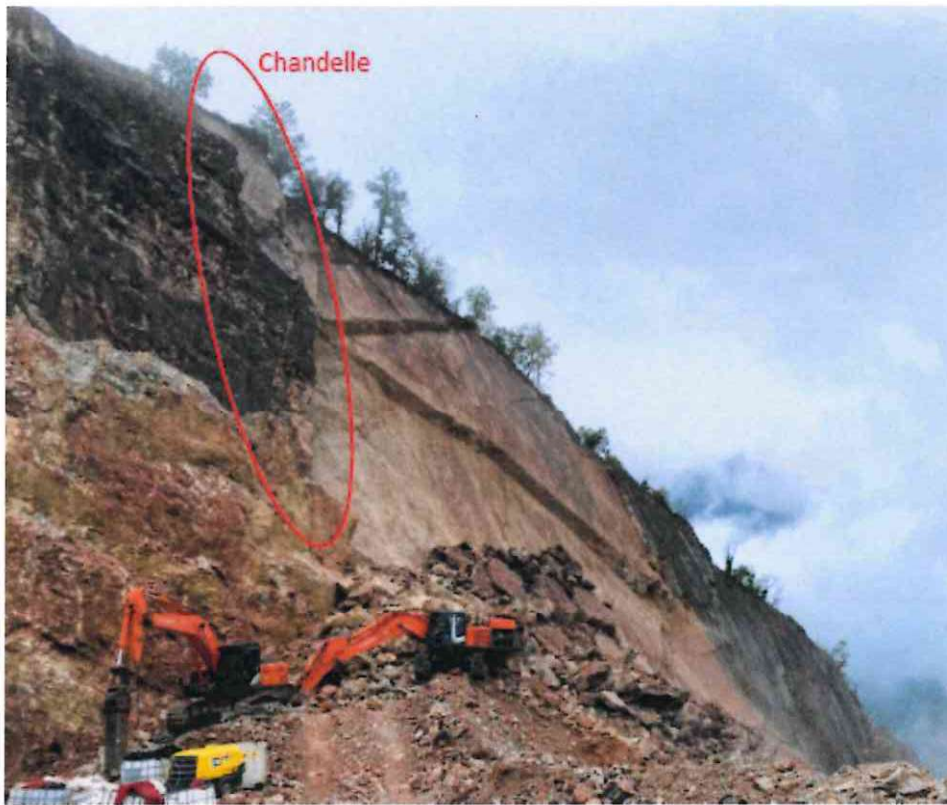
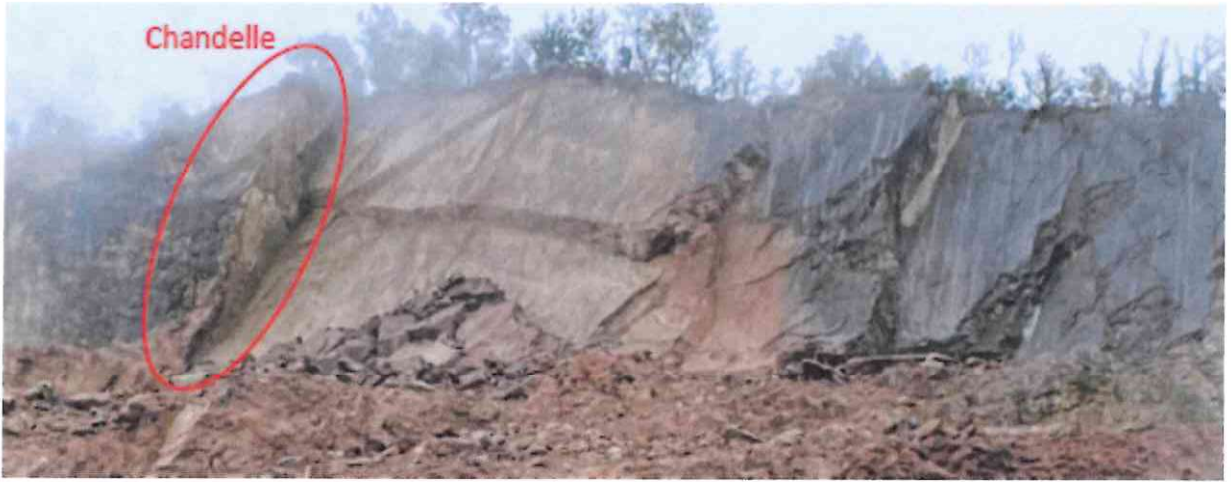
PLANCHE PHOTOS

En fin d'après-midi, la veille du passage du bureau géotechnique, la masse située en dessous de la masse clouée B13 est partie. Elle a déstabilisé le secteur B et les zones clouées sont toutes tombées. L'exploitant a évalué à environ 15 000 m³ les matériaux écroulés.

- la zone éboulée semble saine ;
- la zone éboulée n'engendre pas de modification du phasage prévisionnel ;
- il reste une chandelle d'une trentaine de mètres en limite de secteur B et A. Son volume a été évalué entre 700 et 1 000 m³ ;
- sa stabilité est précaire et constitue le risque résiduel le plus important. Une rupture dans un délai d'un à quelques mois est fort probable ;
- sa chute emportera probablement le compartiment triangulaire situé à gauche de cette dernière ;
- la zone en pied est très exposée et impose de suspendre toute activité ;
- les aléas n'exposent que l'enceinte de la carrière, la route en aval et les habitations ne sont pas concernées ;
- la reprise d'activité du droit de la zone cicatricielle impose des travaux de sécurisation définis par une étude géotechnique approfondie.

- la zone éboulée n'avait pas eu d'impact à l'extérieur du périmètre de la carrière ;
- au niveau du carreau, une zone d'exclusion était matérialisée par la mise en place d'enrochement et de panneaux précisant que l'accès était interdit ;
- au niveau de la zone cicatricielle, son accès était interdit (enrochement, rubalise) avec des panneaux précisant que l'accès était interdit ;
- il n'y avait pas d'activité sur la carrière.

Seules les activités liées à la mise en sécurité du site sont autorisées : purge, mise en œuvre des ouvrages de confortement, etc.

La levée des zones d'exclusion et la reprise des activités d'exploitation est soumise à l'aval d'un bureau géotechnique.

Sous 6 mois, l'exploitant transmettra à l'inspection des installations classées une étude qui justifie que les ouvrages de confortement mis en place sont suffisamment dimensionnés. Dans cette étude, les coefficients de sécurité devront être justifiés.
