**Rapport de l'Inspection des installations classées**  
Visites d'inspection du 19/03/2024 et du 30/04/2024

**ETS GADDARKHAN ET CIE**

Références : RED-PRT-IC-2024- 202b  
Code AIOT : 0022100138

Le présent rapport rend compte des visites d'inspection réalisées le 19/03/2024 et le 30/04/2024 de la carrière « Plaisance » exploitée par l'établissement ETS GADDARKHAN ET CIE implanté 10 RUE NOBEL ZI JARRY 97122 BAIE-MAHAULT. Cette partie « Contexte et constats » est publiée sur le site internet Géorisques ( <https://www.georisques.gouv.fr/> ) Dans le cadre de la cessation de la carrière exploitée la société GADDARKHAN à Plaisance Sainte-Anne, l'inspection a programmé la visite d'inspection pour vérifier le respect des prescriptions liées à la remise en état.

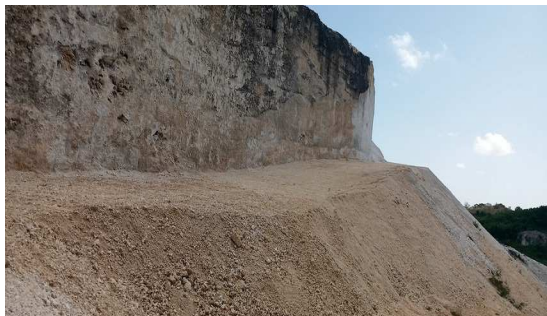
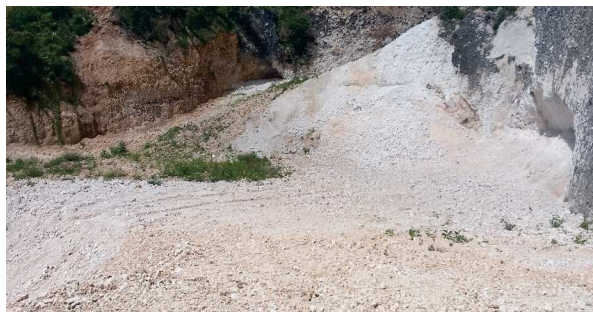
### Photos de la visite du 19/03/2024

La demande de cessation d'activité de ETS GADDARKHAN ET CIE a été faite en date 6 août 2019. Lors de la première visite d'inspection en date du 19/03/2024, l'inspection a constaté que les travaux de remise en état n'étaient pas achevés notamment la mise en place d'une couche de stériles sur les banquettes de la carrière. De ce fait, l'exploitant a souhaité avoir un délai supplémentaire qui a été accordé par l'inspection.

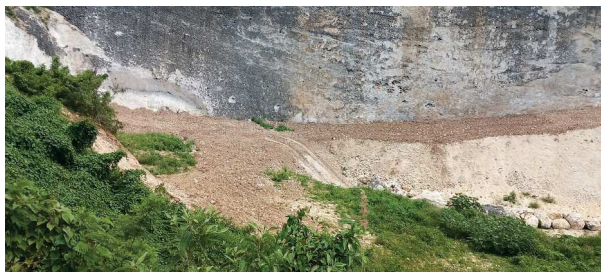
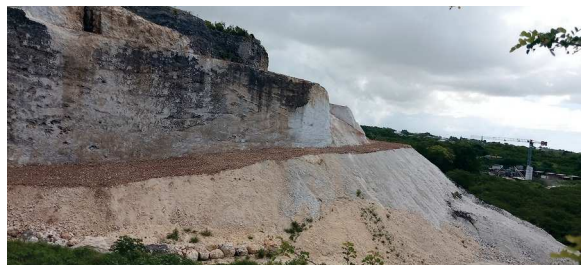
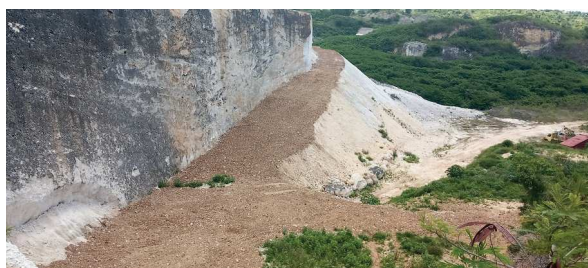
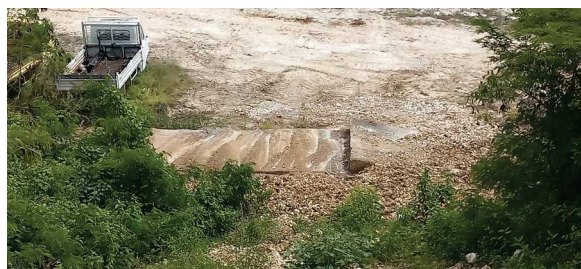
### Photos de la visite du 30/04/2024

La 2<sup>ème</sup> visite d'inspection a eu lieu le 30/04/2024 et l'examen des travaux finaux de remise en état au regard des textes en vigueur (articles R. 512-39-1 à R. 512-39-3 du code de l'environnement) et de l'arrêté préfectoral d'autorisation de ETS GADDARKHAN ET CIE et du mémoire transmis n'appelait pas d'observations de la part de l'inspection des installations classées.

| <p><b>Constats :</b></p> <p>Les fronts de taille résiduels n'excèdent pas la hauteur de 15 m et une couche meuble composée de terre végétale et de stériles a été mise en place sur les banquettes de plus de 5 m de largeur. L'ensemble du site d'exploitation a été nettoyé : conteneur, pont bascule...</p> <p>Une couche meuble composée de terre végétale et de stériles a été mise en place également sur la zone de récupération du matériau tuf ; cette zone est déjà envahie en grande partie par la végétation.</p> |

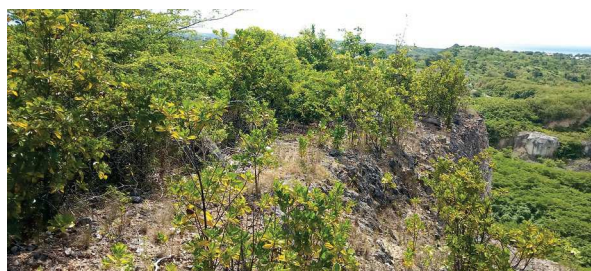
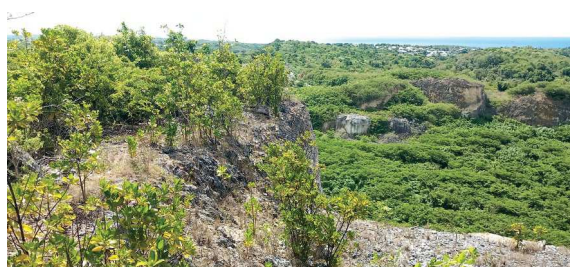
| <p><b>Constats :</b></p> <ul style="list-style-type: none"> <li>- présence d'un panneau signalant l'interdiction de pénétrer sur le site à l'entrée;</li> <li>- une clôture est présente limitant l'accès au site pour éviter toute intrusion ; cependant la clôture est défectueuse sur environ 10 m de longueur. L'exploitant a déclaré qu'il allait diligenter une équipe pour engager les travaux de réparation.</li> </ul> <p>L'inspection a précisé à l'exploitant à l'issue des travaux de transmettre les photos justifiant la réfection de la clôture.</p> |

### Clôture envahie par la végétation à réparer sur environ 10 m
