**Modification du plan d'exposition  
aux risques naturels prévisibles  
« mouvements de terrain »  
de CHINON**

# **MODIFICATION DU PLAN D'EXPOSITION AUX RISQUES NATURELS PRÉVISIBLES MOUVEMENTS DE TERRAIN DE CHINON**

**Congrégation des Filles de la Croix  
(Lycée Saint Joseph)  
Place Saint Mexme**

**Diagnostic de stabilité de caves**

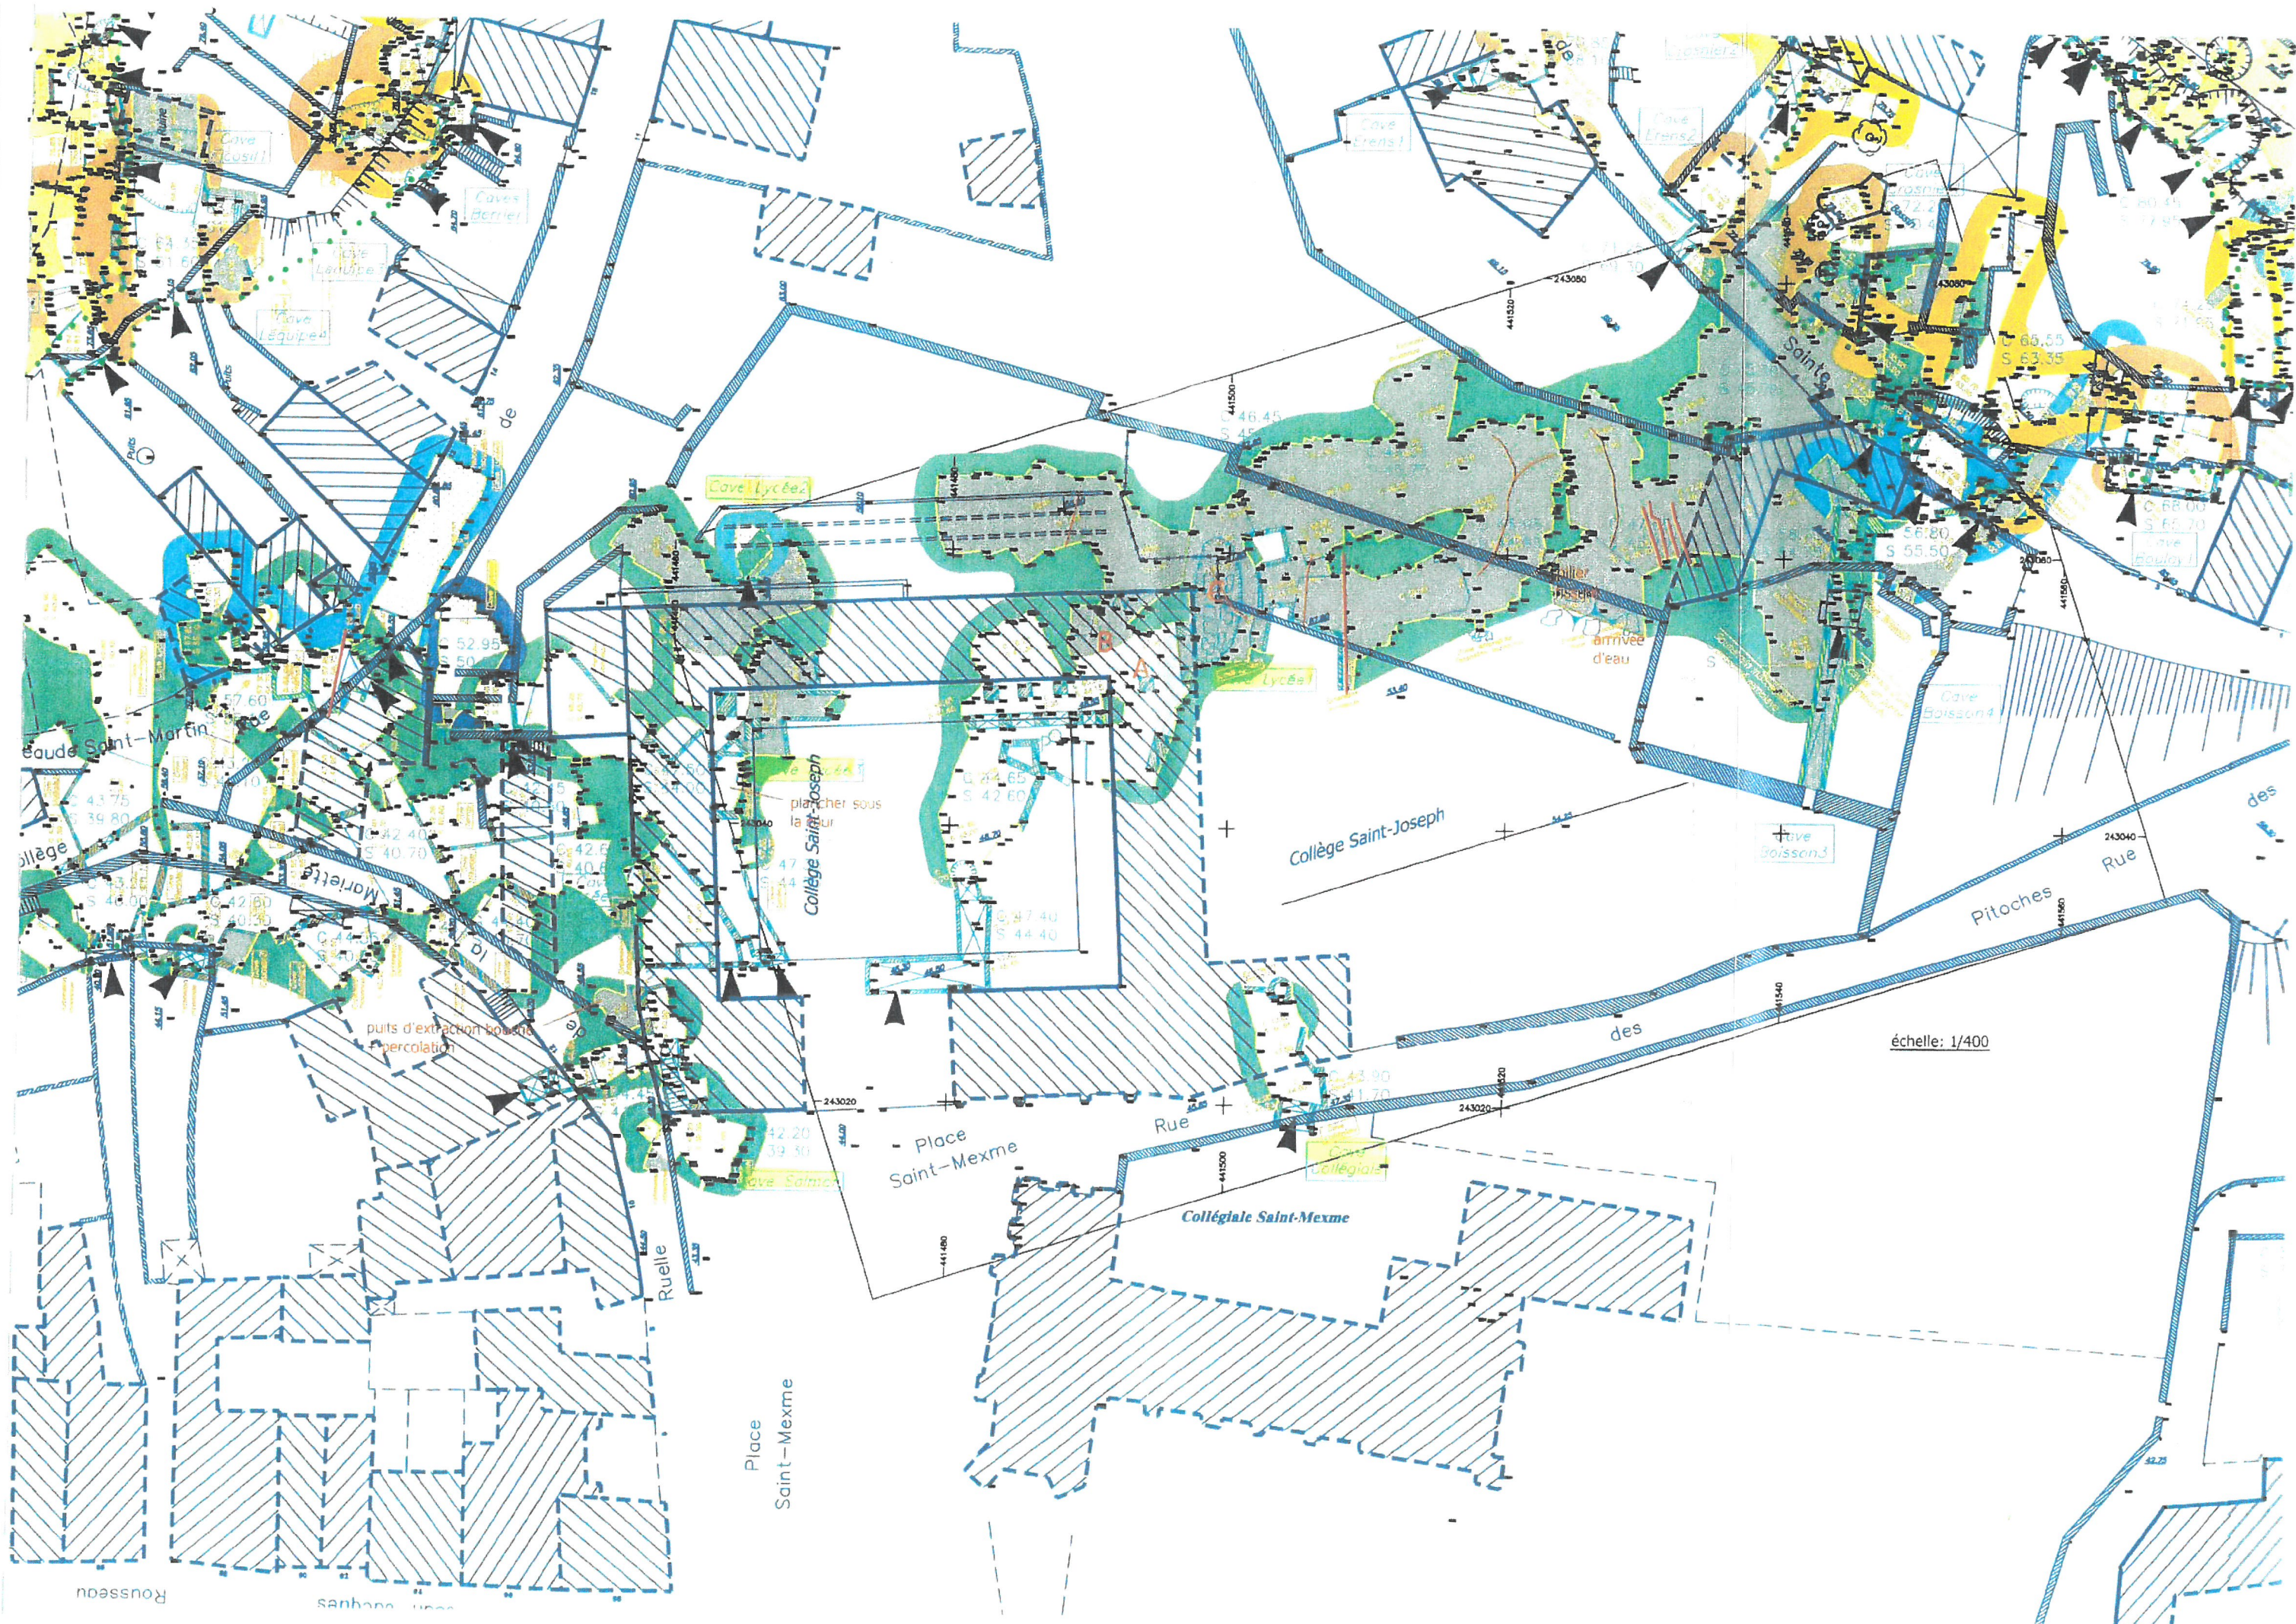
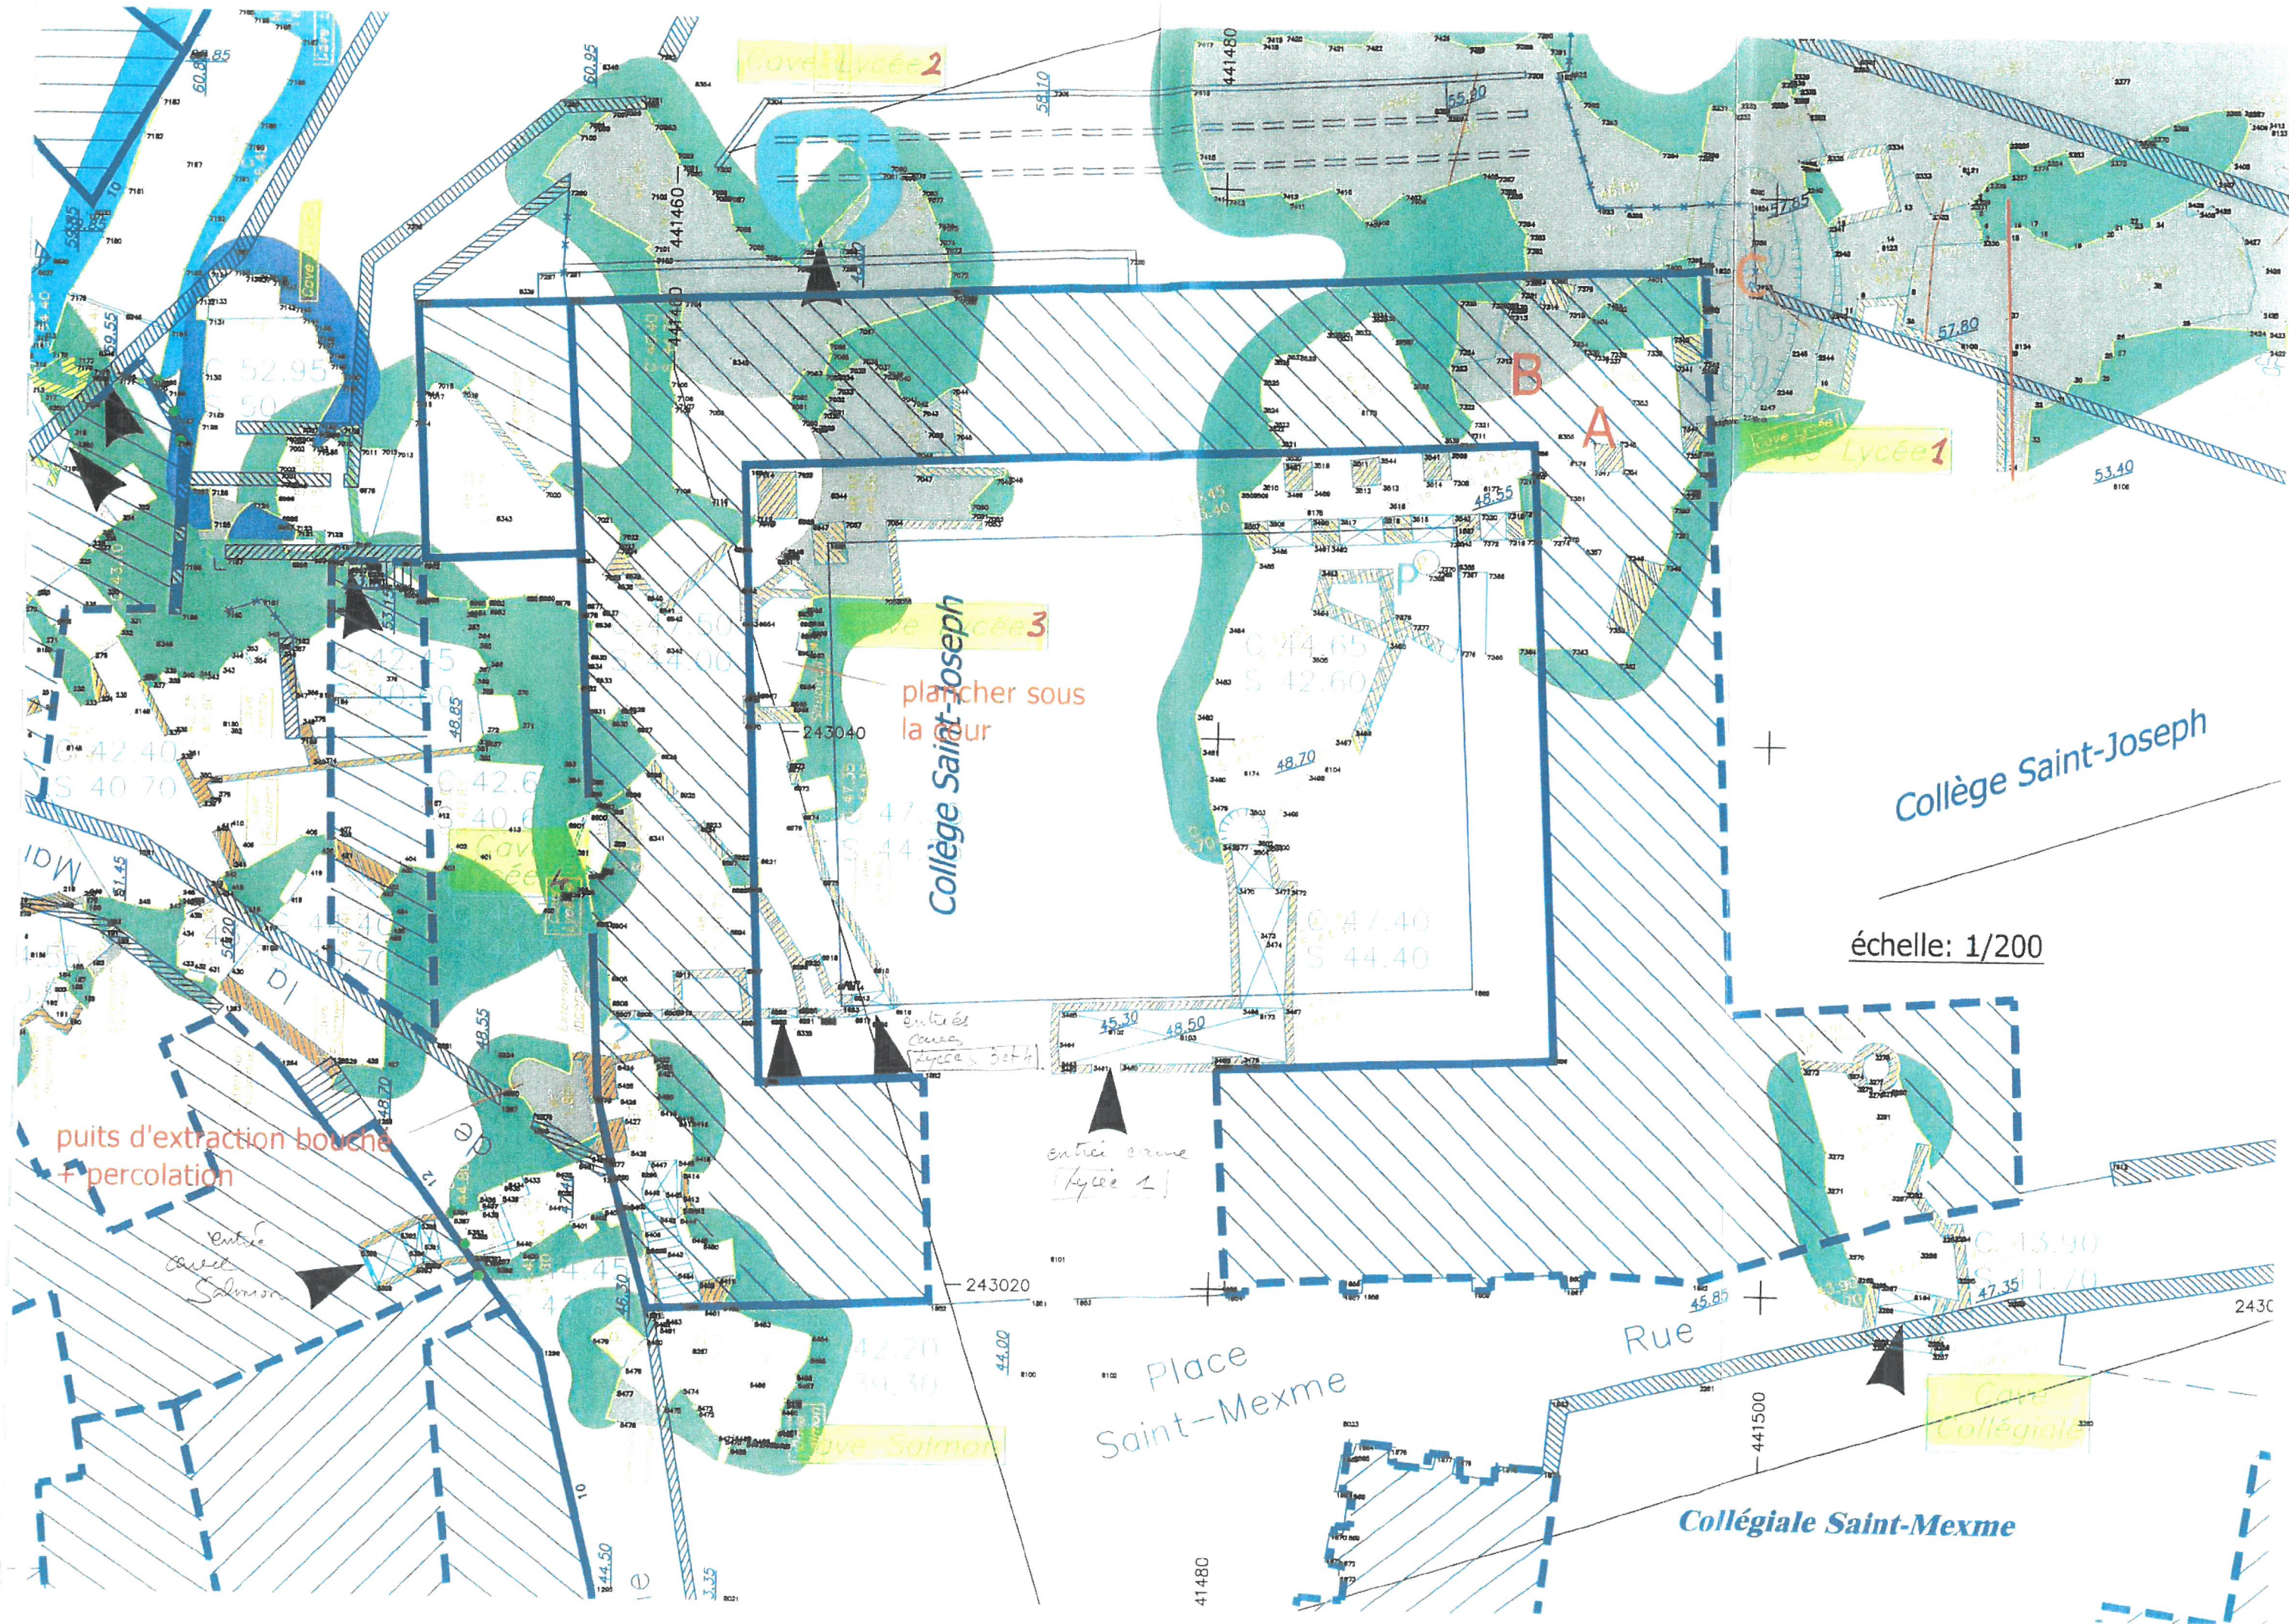
échelle: 1/400

Les fractures structurales sont relativement rares; elles sont principalement concentrées dans la partie Est de la cave "lycée 1", et sont toutes orientées Nord - Sud. Elles apparaissent en traits rouges et gras sur les plans joints.

Dans la partie Est de la cave, nous avons noté, en voûte, de nombreuses fissures (traits rouges et fins sur les plans joints), témoignant d'une décompression de voûte. Il existe, donc, à terme, des risques d'effondrement, principalement dans la partie Est de la cave, et au droit des terrasses 2 et 4. On note, par ailleurs, un pilier éclaté, à proximité de la zone d'effondrement.

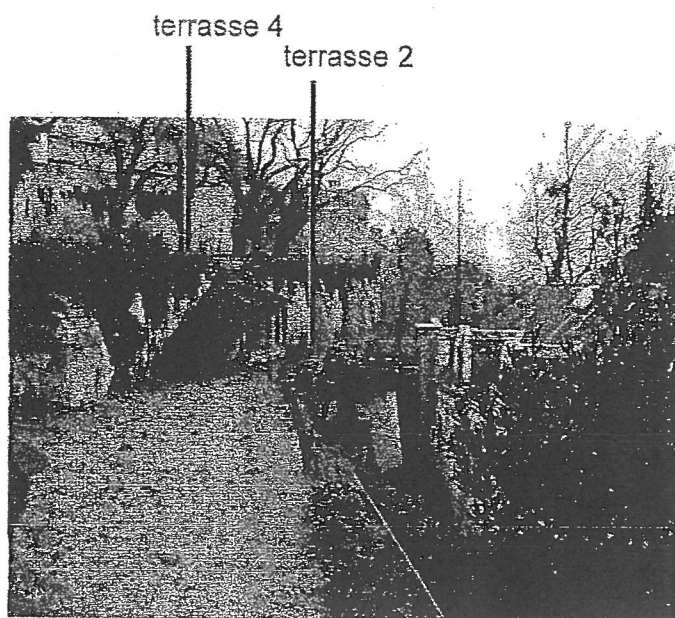
bâtiment 2 niveaux + comble

Les terrains à l'arrière des bâtiments

argile de décarbonatation

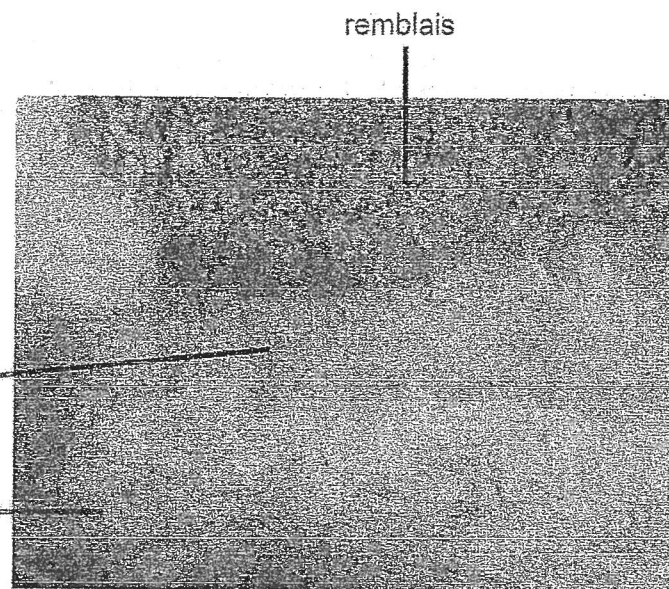
La voûte dans l'entrée de la carrière

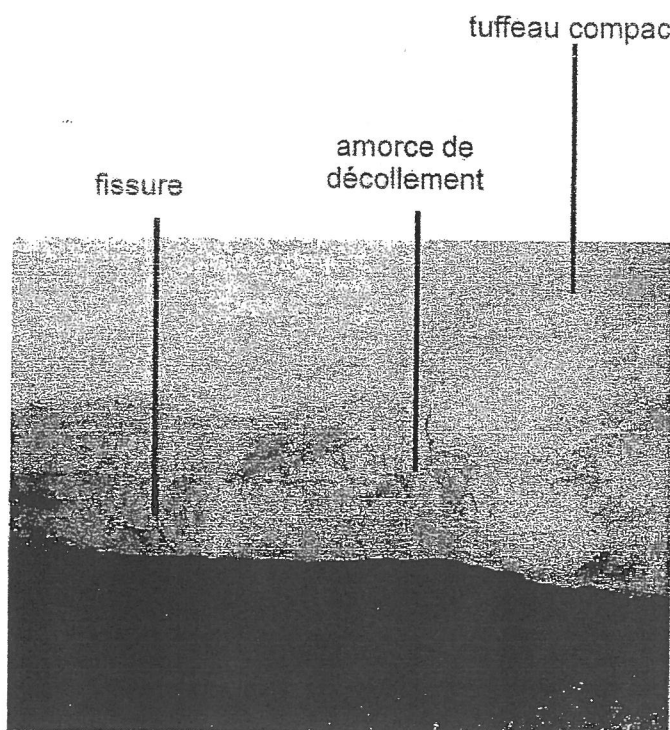
La voûte dans la carrière sous l'angle Nord Est des bâtiments

tuffeau compact

Nous préconisons la mise en place d'un pilier complémentaire, dans la partie antérieure de la cave Est, et un comblement sous l'angle Nord - Est du bâtiment.

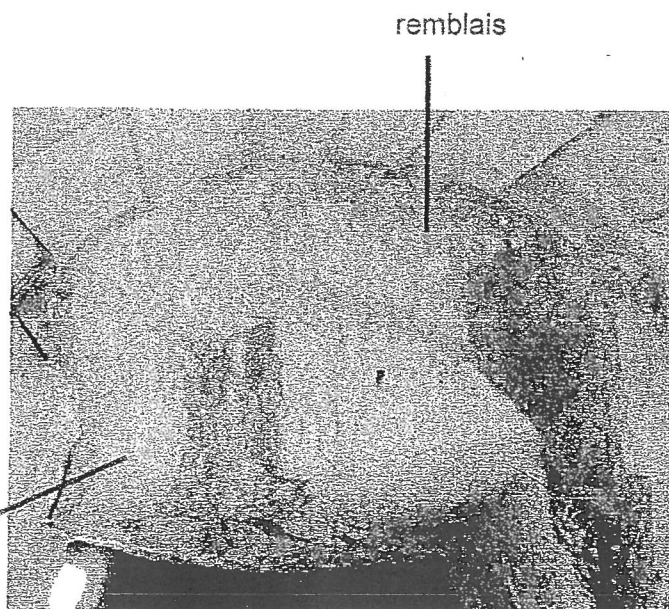
- La cave "Salmon" présente une pente descendante jusque sous l'angle Sud - Ouest des bâtiments. Le tuffeau y est massif.  
Des percolations d'eaux apparaissent depuis l'été dernier, dans la partie Nord - Ouest de la cave, au niveau du caveau en partie remblayé. Elles pourraient résulter de fuites, y compris naturelles, du lycée.  
Compte tenu de la bonne qualité du tuffeau, et des faibles portées entre les parois, cette cave présente un bon état général, et ne met pas en péril les bâtiments du lycée.

La voûte dans l'entrée de la cave SALMON

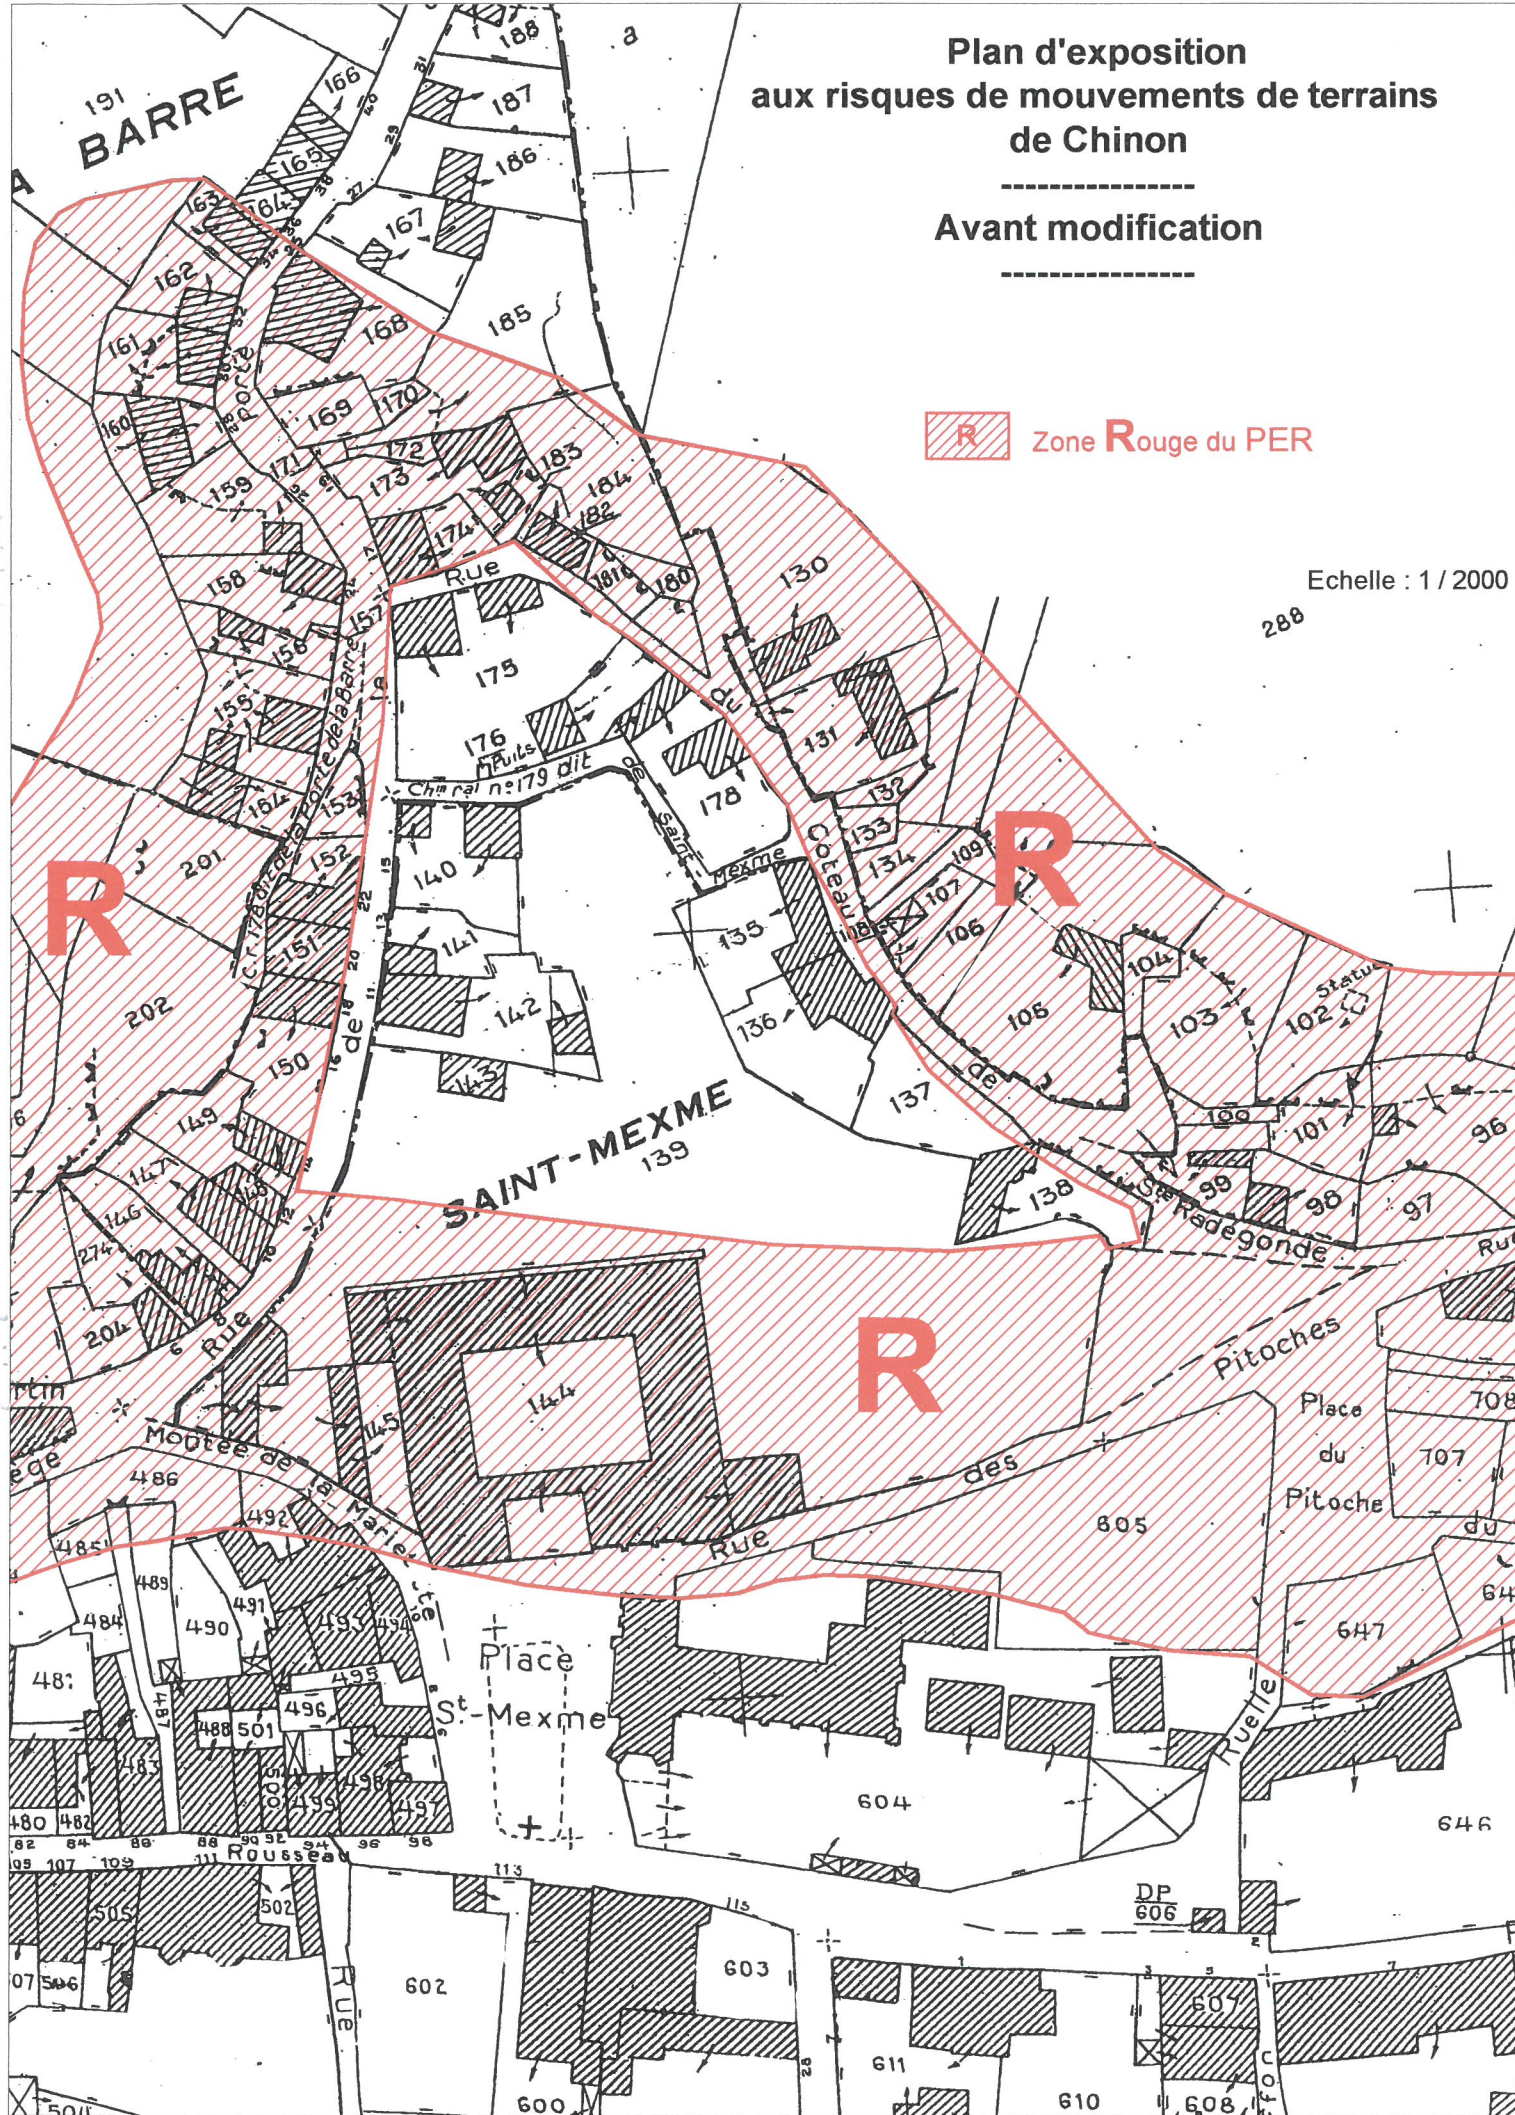
**Zonage modifié**

zone rouge à la zone bleue. De plus, la cartographie des cavités souterraines réalisée par le syndicat montre qu'un secteur classé « zone blanche » à l'intérieur du périmètre d'étude se révèle partiellement sous-cavé. En conséquence, la zone bleue est étendue à l'ensemble de la zone reconnue sous-cavée.

Le secteur retenu en zone bleue est le secteur B2, exposé aux risques d'affaissement et/ou d'effondrement de cavités souterraines (niveau de risque fort). La délimitation du secteur B2 à l'intérieur du périmètre d'étude englobe l'extension des cavités reconnues, avec une marge de sécurité pour tenir compte du fait que, en cas d'effondrement, les mouvements se propagent selon un plan incliné.

Ainsi, la limite nord de la zone B2 coupe une partie de la parcelle 136 puis vient s'appuyer, à l'intérieur de la parcelle 597, sur les murs de soutènement.
