L'ensemble des documents - cartes et rapport - présentés dans le cadre du P.E.R. de RACHAIS-ST. EYNARD, fait le constat de tous les risques naturels prévisibles dont l'étude a été prescrite et dont la fréquence estimée est, sauf pour les inondations, inférieure à un siècle.

Etude réalisée en 1986 par Robert MARIE en collaboration avec le Service Départemental R.T.M. de l'ISERE.

Les P.E.R. du versant Sud-Est du RACHAIS-ST. EYNARD, sont établis en application de la loi 82-600 du 13 juillet 1982 relative à l'indemnisation des victimes de catastrophes naturelles et du décret 83-328 relative à l'élaboration des Plans d'Exposition aux Risques naturels prévisibles (P.E.R).

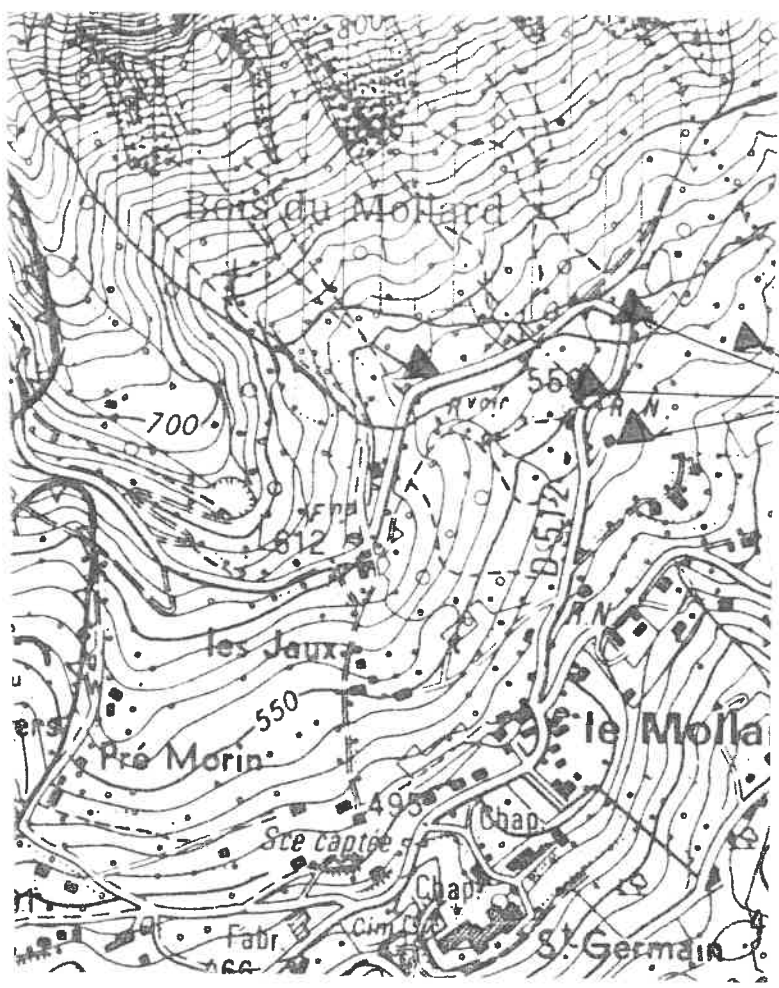
*traces de blocs*

Les calcaires Sequanien fournissent la majorité des chutes de pierres et de blocs qui nourrissent les éboulis de pied de versant. Cependant, on trouve des éléments importants (de l'ordre du m<sup>3</sup>) dans des zones à occupation humaine :

- le secteur de l'épingle à cheveu du C.D. 512 au Nord du Mollard (commune de CORENC) où des blocs s'observent à la cote 550 m. Jusqu'en 1940, les blocs tombés du ST. EYNARD étaient découpés et vendus par le propriétaire du terrain où ils s'étaient arrêtés. Ainsi de nombreux blocs ont disparu et certains bâtiments sont bâtis en amont d'anciens impacts.

En 1960, de grosses chutes de pierres se sont produites en novembre et ont obstrué l'épingle à cheveu du C.D. 512. Le volume de matériaux était évalué à 22 m<sup>3</sup>. Un bloc s'est arrêté au-dessus de ROCHASSON.

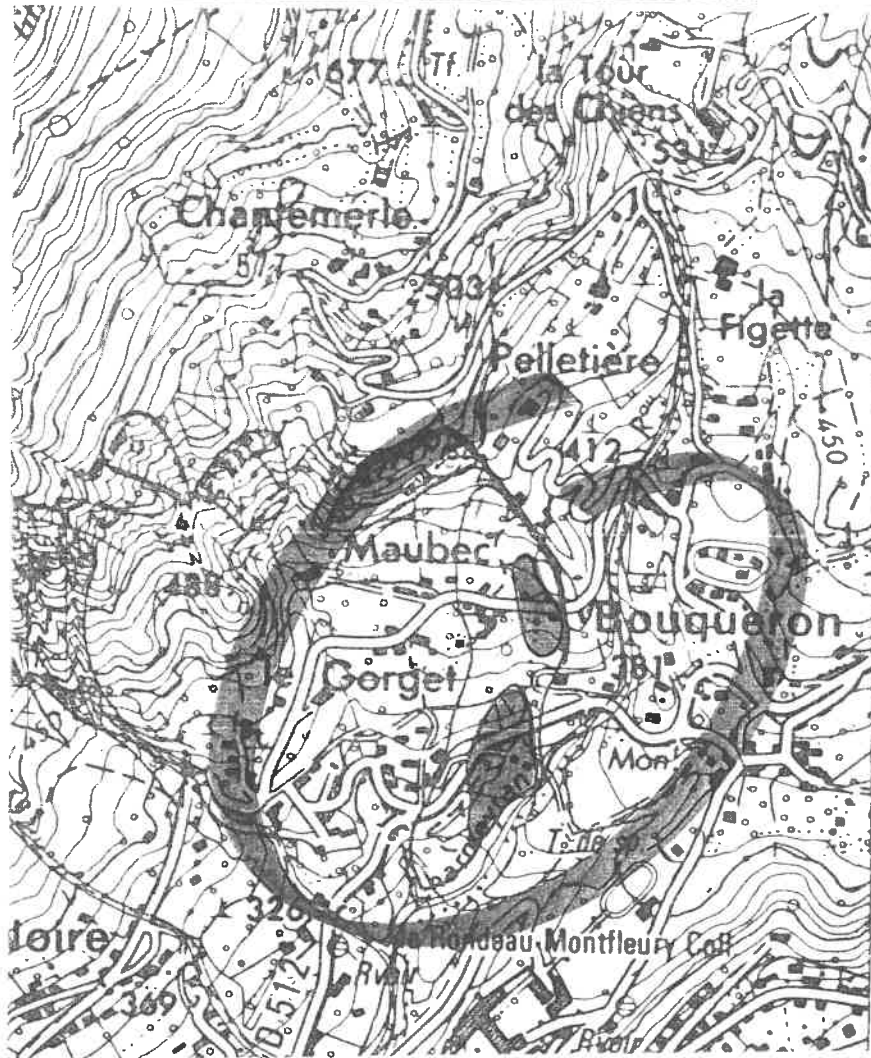
#### 3-2.1 - Commune de LA TRONCHE - Glissement de Maubec \*

Il s'agit d'un mouvement de terrain important (8 hectares environ) affectant des terrains de couverture (dépôts morainiques et terrains d'altération composés de dépôts argileux à graviers et galets), surmontant une ossature de calcaires et de marnes.

La zone de cisaillement est située à une profondeur variant de 3,5 m à 8 mètres.

Plusieurs axes de circulation d'eau existent et sont à l'origine de mouvements créant les nombreux désordres observables = affaissement du VC 21, nombreuses fissures dans les murs et sur le C.D. 512, arbres penchés, bourrelets. La maison JACQUEMON située sous le C.D. 512 présente des désordres très importants : son angle Sud-Ouest semble basculer vers l'aval entraînant la formation de fissures, lézardes, craquements...

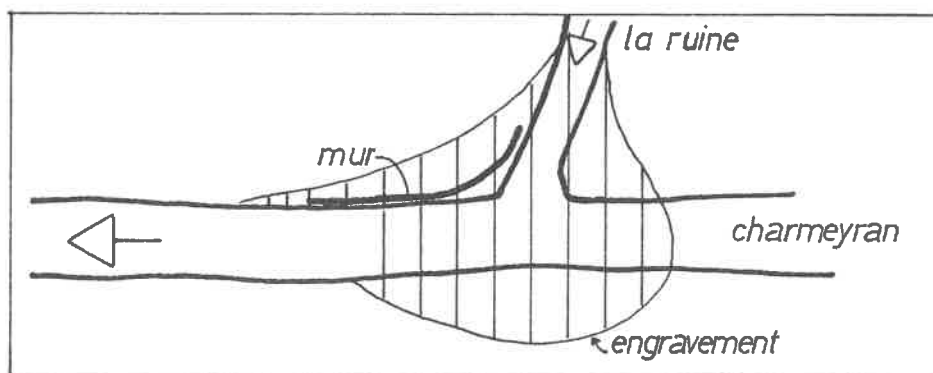
. un apport de matériaux grossiers. Il est fréquent de retrouver la trace d'une crue torrentielle du torrent de la Ruine jusqu'à l'Isère où des éléments calcaires de 30 cm de diamètres ont été déposés,

. sa confluence avec le Charmeyran, en angle droit ne favorise pas le bon écoulement des matériaux. En particulier une rectification de la berge rive droite serait à revoir.

La réalisation d'une plage de dépôt serait à envisager car 100 m en aval un ancien pont ne laisse que 60 cm de passage aux matériaux, le lit étant encombré par d'anciennes laves.

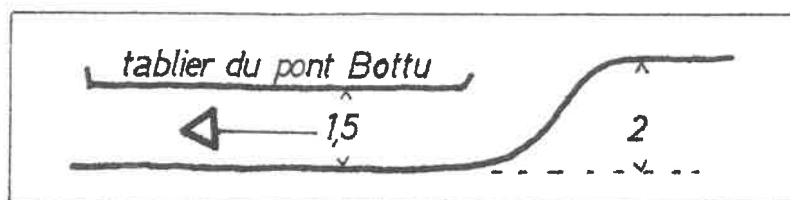
.. au pont Bottu dont l'obstruction en 1968 a entraîné le débordement sur les routes

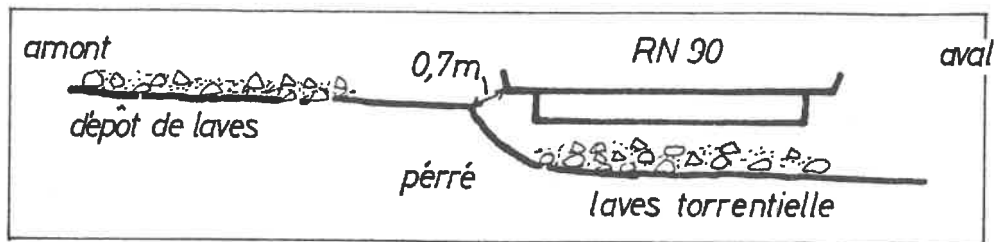
- le passage de la R.N. 90 est nettement sous-dimensionné pour le passage d'une crue torrentielle
