COMMUNE DE CREANCES

DOCUMENT D'INFORMATION COMMUNAL SUR LES RISQUES MAJEURS

24 NOVEMBRE 2008

C.1 - LE RISQUE DE MOUVEMENT DE TERRAIN DANS LA COMMUNE :

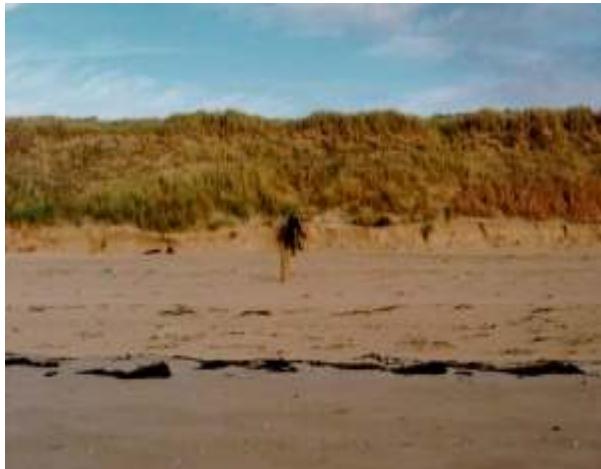
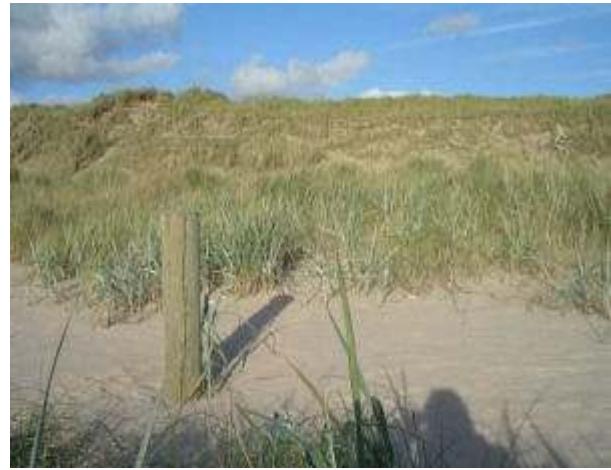
**Station SW33 de la commune de Crêances
ÉVOLUTION DU TRAIT DE CÔTE**

Photo du **15/12/1994**

Photo du **26/09/2006**

Située dans l'anse de Crêances à environ 130 m au Sud de la Pointe du Becquet.

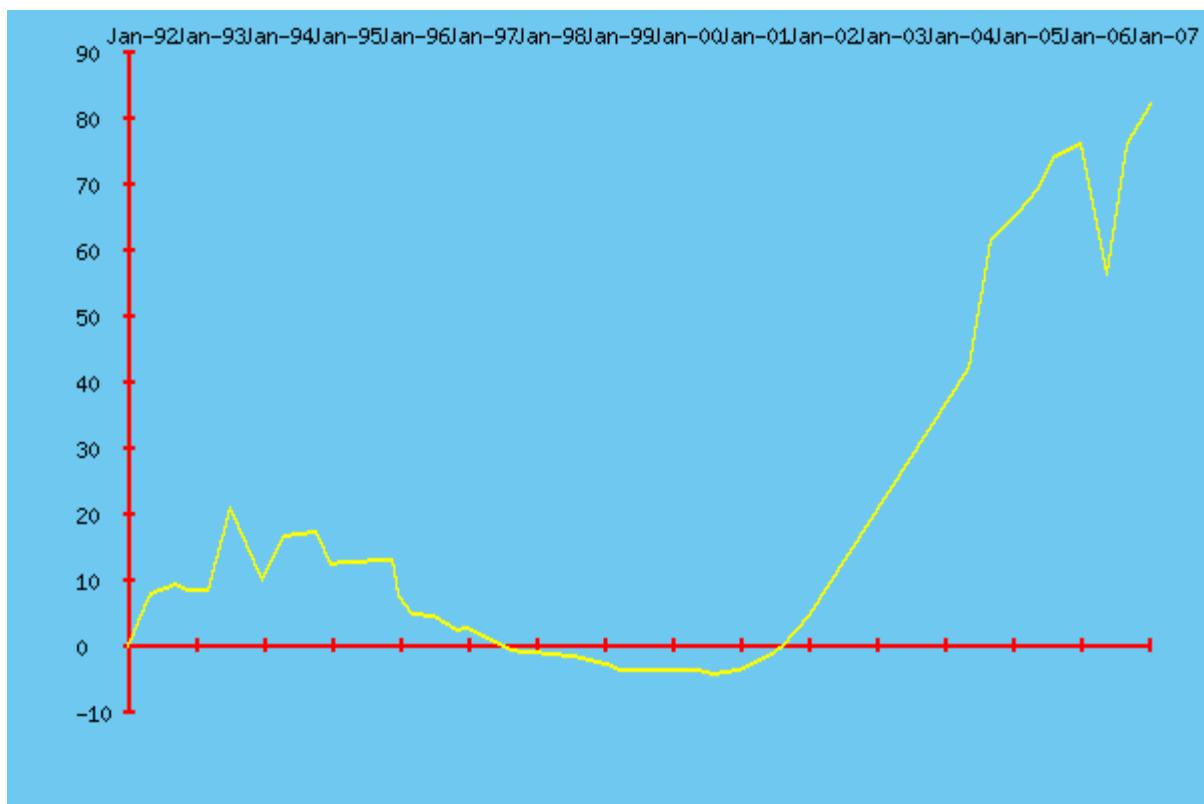
Evolution du trait de côte entre janvier 1992 et septembre 2005

Avancée maximale de la limite de végétation de l'ordre de +20,7 m entre janvier 1992 et juillet 1993, suivie d'une phase de recul avec apparition d'une microfalaise d'érosion en novembre 1995. Recul régulier de la microfalaise jusqu'en février 1999, de l'ordre de -11,1 m en trois ans. Puis, tendance à la stabilisation du trait de côte. Une avancée a été constatée entre octobre 2000 et octobre 2001 avec le développement de la végétation (+8,2 m) qui a conduit à l'ensablement des repères. Les mesures ont repris en 2004 et la tendance à l'avancée a été confirmée avec une limite de végétation qui a progressé de +60,7 m entre octobre 2004 et octobre 2005. En 2005, la tendance est à une relative stabilisation de la position du trait de côte. Bilan positif depuis le début des suivis, avec une progression importante du trait de côte de +66,1 mètres.

La forte érosion observée au droit de cette station, notamment liée au déplacement du chenal de l'Ay repoussé vers l'Est par la progression de la Pointe du Banc et le développement du delta de flot, s'est arrêtée à partir de 2001 avec le développement de la végétation et un ensablement conséquent responsable de l'enfoncement des bornes de mesures. Les mesures ont repris en 2004 et témoignent de l'intensité de l'avancée du trait de côte depuis que le chenal de l'Ay ne borde plus la dune au droit de cette station.

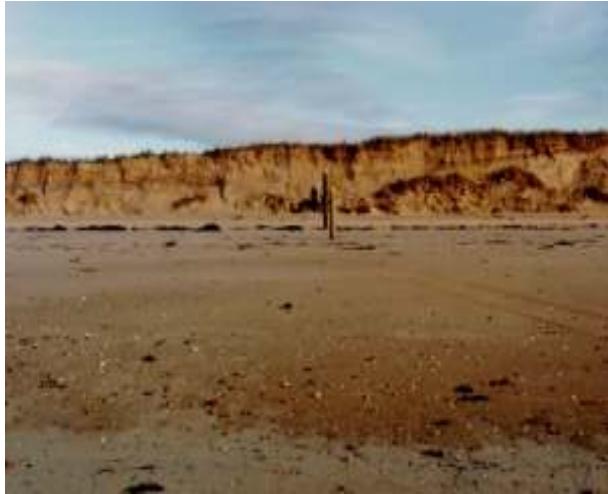
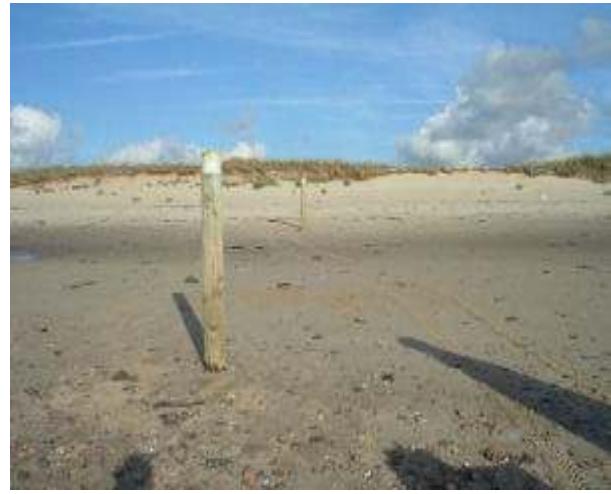
Station SW34 de la commune de Créances
ÉVOLUTION DU TRAIT DE CÔTE

Photo du 15/12/1994

Photo du 26/09/2006

Située dans le fond de la concavité de l'anse de Créances à environ 850 m au Nord de la cale d'accès à la mer.

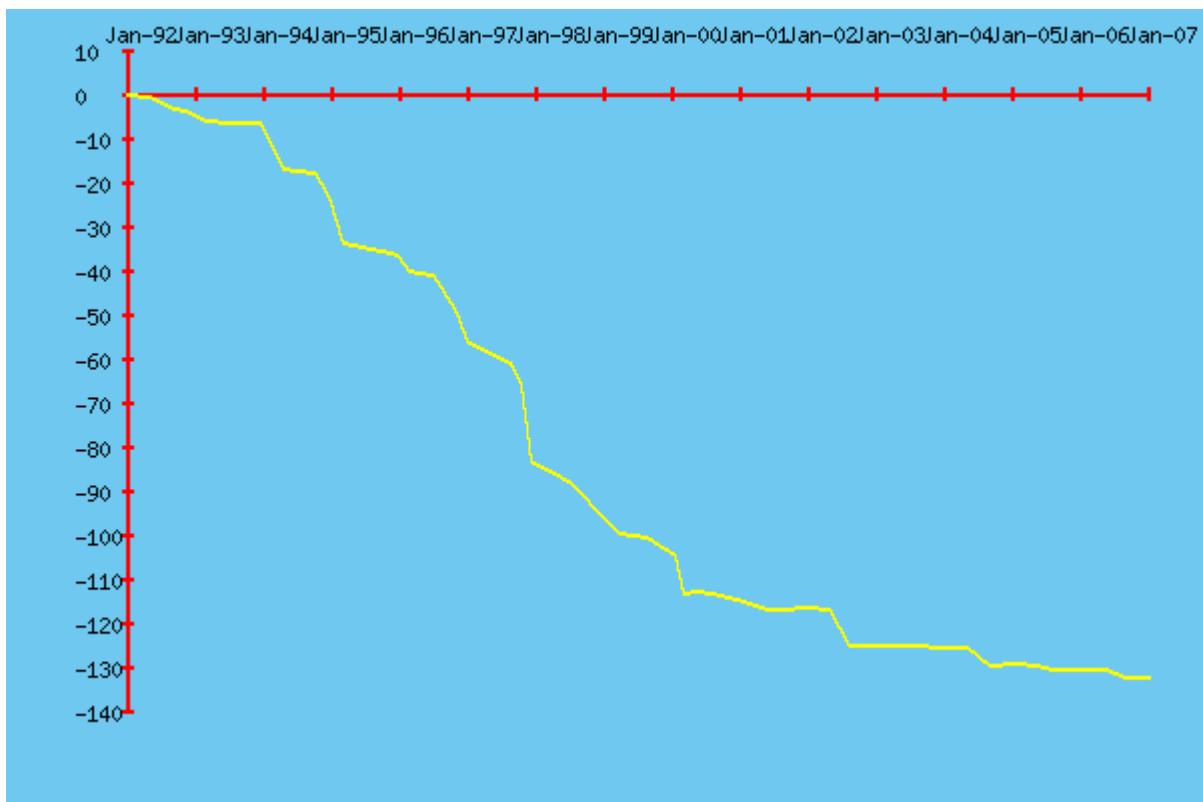
Evolution du trait de côte entre janvier 1992 et septembre 2005

Jusqu'en décembre 1993, relative stabilité de la position du trait de côte caractérisé par la présence d'une microfalaise d'érosion en avant de laquelle s'est développée la végétation. Puis érosion de cette végétation et recul régulier de la microfalaise, atteignant -112,8 m entre avril 1994 et juin 2004. Une tendance à la stabilisation est à signaler en 2005. Bilan négatif depuis le début des suivis, avec un recul global de - 130,5 mètres.

L'érosion intense de la dune a provoqué la disparition totale du bourrelet dunaire, menaçant les terres agricoles situées en arrière. L'ampleur du phénomène est liée à la divagation vers l'Est du chenal de l'Ay, suite au développement de la Pointe du Banc.

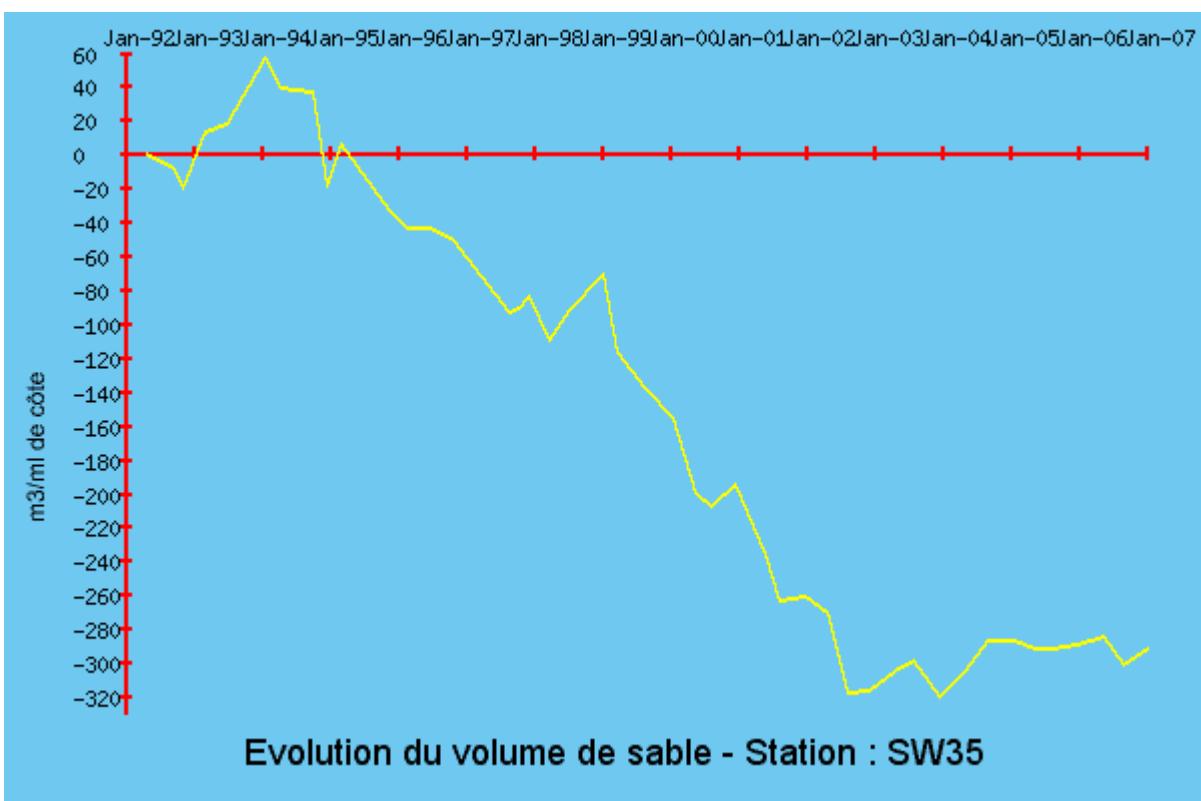
Evolution du profil de plage entre octobre 2004 et septembre 2005

Abaissement des extrémités supérieure et inférieure de la haute plage, atteignant -50 cm en pied de corniche dunaire et -40 cm à l'approche de la moyenne plage. La partie centrale de la haute plage s'est en revanche exhaussée suite à la formation d'une barre sableuse, l'élévation atteignant à cet endroit +1,2 m.

Exhaussement compris entre +30 et +40 cm sur la partie supérieure de la moyenne plage, stabilité de sa partie inférieure. Exhaussement de la basse plage, de l'ordre de +10 cm en moyenne entre octobre 2004 et septembre 2005.

Relative stabilité du budget sédimentaire de la plage sur ce profil entre octobre 2004 et septembre 2005.

Fluctuations du profil de haute plage de l'ordre de 1,7 à 2,8 m, liées à la formation et à la migration de barres sableuses. Le profil de septembre 2005 est très bas sur ses extrémités supérieure et inférieure. En revanche, la récente formation d'une barre sableuse en partie centrale de haute plage permet au profil d'approcher localement l'enveloppe supérieure des fluctuations de profils. Depuis mai 1992, recul du pied de dune proche de -10 mètres, et abaissement du profil compris entre -1,9 m et -2,3 m en pied de corniche. La partie inférieure de la haute plage s'est abaissée de -1,1 m en moyenne. La barre sableuse récemment formée en partie centrale permet de retrouver localement un niveau proche (à 30 cm près) de celui de 1992.

Les fluctuations du profil décroissent de 1,7 m (sur l'extrémité supérieure de la moyenne plage) à 60 cm (vers l'extrémité inférieure du profil). Le profil de septembre 2005 est proche de l'enveloppe inférieure des fluctuations de profils. Il traduit un abaissement généralisé de cette partie du profil, compris entre -15 cm (à la jonction entre la moyenne et la basse plage) et -90 cm.

Accrétion de l'ordre de +57 m³/ml entre septembre 1992 et janvier 1994. Puis érosion régulière entre janvier 1994 et mai 2002, atteignant -375 m³/ml. Une accrétion a été globalement mesurée jusqu'en juin 2004, suivie d'une stabilisation du budget sédimentaire jusqu'en septembre 2005. Bilan négatif de l'ordre de -289 m³/ml entre mai 1992 et septembre 2005.

Un maintien de la tendance érosive générale est prévisible si aucune action n'est entreprise, malgré la formation récente d'une barre sableuse sur la haute plage. Un recul régulier du trait de côte est mis en évidence depuis 1996. Ce site doit faire l'objet d'une attention particulière.
