COMMUNE DE **DONVILLE LES BAINS**

**DOCUMENT D'INFORMATION COMMUNAL
SUR LES RISQUES MAJEURS**

Date 03/05/2016

Plan de Prévention des Risques naturels de mouvements de terrain des communes de GRANVILLE et de DONVILLE-LES-BAINS

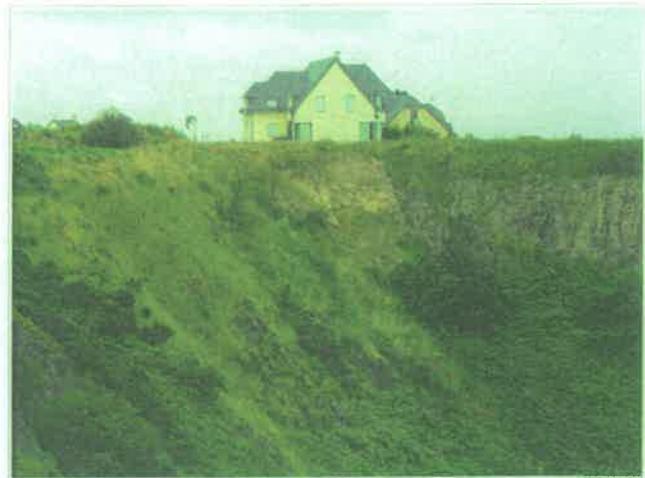
1 : commune de DONVILLE-LES-BAINS secteur des MARES, le rocher était autrefois exploité en carrière. Cette exploitation a laissé la place à une falaise haute de quelques dizaines de mètres générant des chutes de blocs, voire de petits éboulements. Le dernier épisode en date remonte à 2004. La roche est très fracturée et plusieurs niveaux instables laissent présager de nouveaux phénomènes d'éboulement.

- Le coteau parallèle au littoral de DONVILLE LES BAINS se prolonge jusqu'à l'emplacement d'une ancienne carrière de granulats de concassage (lieu-dit LES MARES). A ce niveau, il forme un croissant qui correspond au front de taille de l'ancienne exploitation. Sa hauteur relativement importante oscille entre 30 et 40 mètres. Le rocher affleure généralement en falaise dans sa partie sommitale, tandis qu'à sa base des éboulis se sont accumulés.

Outre ces éboulis, le découpage irrégulier de la crête indique que des mouvements de terrain se sont déjà produits. Actuellement, plusieurs écailles rocheuses instables sont visibles et menacent de s'abattre. La zone de réception est constituée d'un vaste replat (ancienne plate-forme de la carrière redevenue à l'état naturel).

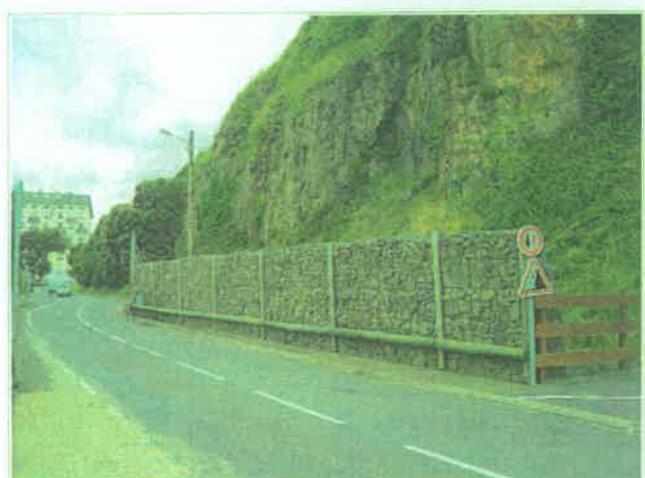
2 : commune de DONVILLE-LES-BAINS, merlon pare-blocs érigé le long de la Rue de la Plage. On notera l'état de fracturation avancé de la roche laissant présager de nouvelles chutes de blocs. Le merlon protège la chaussée et les abords d'un terrain de tennis.

On précisera qu'une partie de la rue de LA PLAGE est protégée par un merlon pare-blocs situé au droit d'un terrain de tennis. Cette protection a été réalisée au pied d'un affleurement particulièrement instable qui a également fait l'objet d'une purge. Son dimensionnement semble répondre aux éboulements attendus à ce niveau. L'ouvrage devrait donc s'avérer efficace.

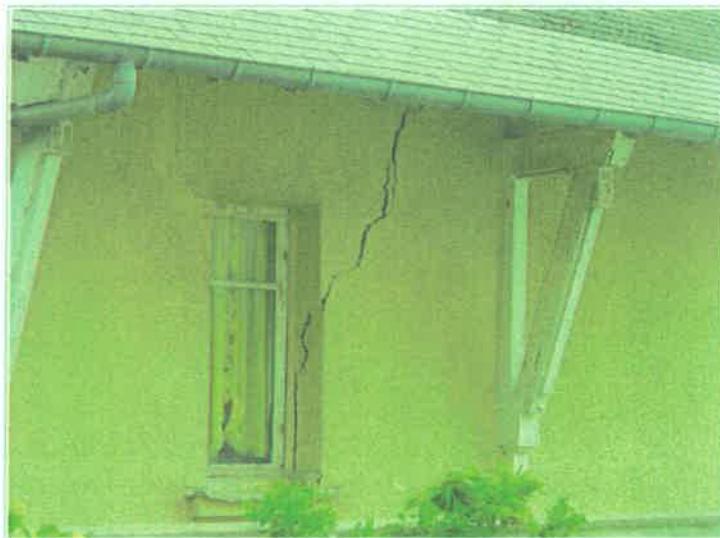
3 : **commune de DONVILLE-LES-BAINS**, une maison située en tête de coteau au n°25 de la **rue de LA CORNICHE** présente des fissures importantes sur ses façades latérales pouvant être liées à l'instabilité du terrain par ailleurs constatée (éboulements rocheux au droit des terrains de tennis).

- Une maison située à l'amont du versant, au n° 25 de la rue de LA CORNICHE, présente plusieurs fissures sur ses façades aval et latérales, ses cloisons intérieures et le sol de sa cave (voir historique et cahier de photos). Certaines des fissures sont accompagnées d'écartements de plus d'un centimètre et des traces de masticages indiquent que d'autres fissures plus anciennes ont déjà été rebouchées. D'après la propriétaire, la maison s'est lézardée il y a quelques années, mais les traces de masticages visibles sur les façades indiquent que le phénomène est réellement plus ancien. Au stade des investigations du PPR, il n'est pas possible de définir clairement toutes les origines des dommages, notamment si la structure de la maison est à mettre en cause (fondations inadaptées sur terrain remblayé par exemple). Toutefois, la propriété étant construite en bordure de la rupture de pente, et compte-tenu des instabilités constatées dans une partie du coteau, un lien est possible entre les désordres observés et la tenue des terrains. On ajoutera qu'à proximité de cette maison des murs de clôture ont également bougé (fissures et basculements), ce qui est un indice supplémentaire pour suspecter la stabilité du versant.

L'état de dégradation de cette maison nécessitant des investigations géotechniques et structurales complémentaires, un avis technique a été commandé au BRGM, par la Préfecture de la Manche, dans le cadre des projets de service public qui lui sont

attribués. Le BRGM, qui s'est basé sur une inspection visuelle des lieux, met en avant de possibles tassements différentiels pour expliquer les désordres constatés. Il indique que l'habitation est fondée à plus d'un mètre de profondeur alors qu'un garage construit plus récemment dispose de fondations plus superficielles. Les fondations du garage se seraient tassées suite à de fortes variations de teneur en eau liées aux rejets d'eaux de toiture de la propriété. En effet, il est indiqué que les eaux de toiture s'infiltrent dans le sol, directement à la base des gouttières. Cette eau entraînerait les fines du sol, créant ainsi des vides sous les fondations. Le garage se serait alors affaissé et sa charpente aurait tiré sur le reste du bâtiment, provoquant une partie de la fissuration. Sur le reste du bâti fondé plus profondément, les eaux de toitures sont mises en cause de la même façon (entraînement des fines, etc.). En conclusion, le BRGM doute du rôle de la falaise dans la déstabilisation de la maison.

Il préconise de collecter rapidement les eaux de toiture et de les rejeter vers un lieu sûr et de supprimer une évacuation d'eau située dans la cave. Il demande enfin l'intervention d'un expert en structure

A en juger l'importance des fissures et leur orientation, il paraît toutefois prématuré d'exclure un éventuel rôle de la falaise dans les instabilités constatées. Un complément d'expertise géotechnique serait donc souhaitable pour lever le doute. La pose d'un inclinomètre permettrait notamment de déceler d'éventuels mouvements de la falaise. En attendant, des témoins pourraient être mis en place sur les fissures pour suivre leur évolution.

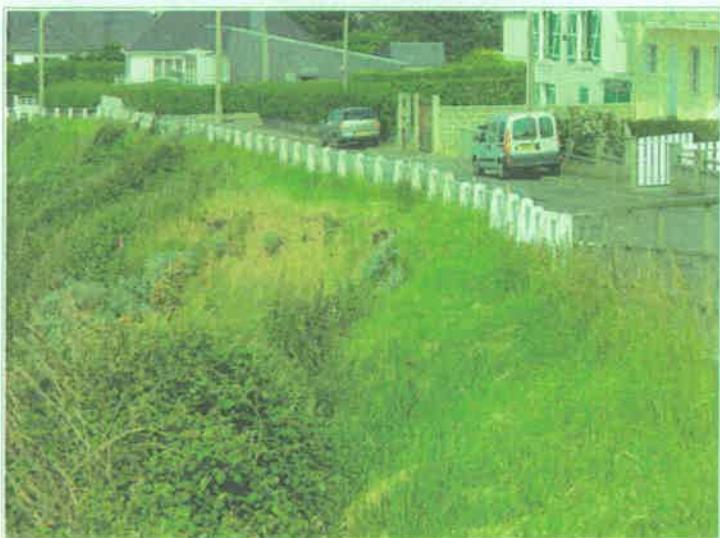
4 : **commune de DONVILLE-LES-BAINS**, quelques instabilités sont à signaler à l'aval de la **rue de LA DOUANE**, comme en témoigne la petite zone éboulée au centre de la photo. On notera également les fortes déformations de la chaussée de la rue de LA DOUANE.

Non daté	Quelques mouvements de terrain se sont produits dans le talus aval de la rue de LA DOUANE, mobilisant à chaque fois quelques mètres cubes de matériaux (rochers et terre). La plage est directement concernée par ces mouvements de terrain (zone d'arrêt). La chaussée de la rue est également plus ou moins affectée, au vu des déformations qui l'affectent.

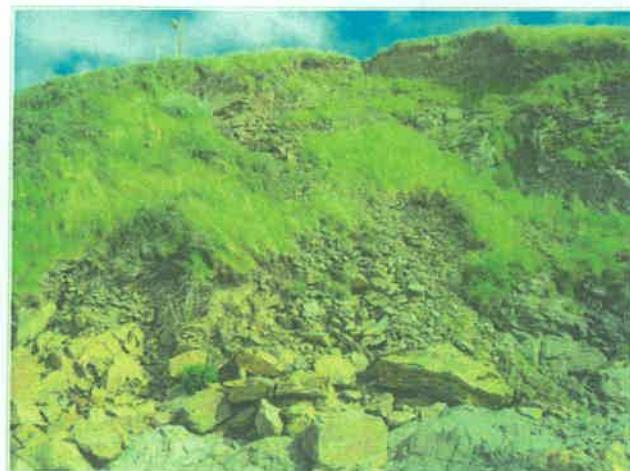
5 : **commune de DONVILLE-LES-BAINS**, vue du talus aval de la **rue de la DOUANE** depuis la plage ; le petit éboulis et l'arrachement visible au sommet du talus témoignent des mouvements de terrain actifs affectant la côte rocheuse.

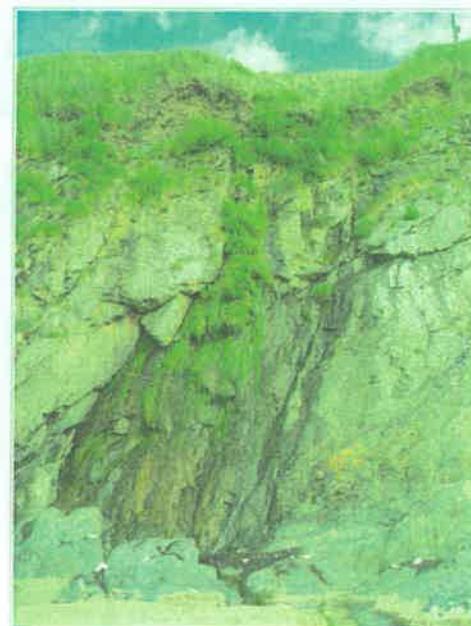
6 : **commune de DONVILLE-LES-BAINS**, venues d'eau importantes au niveau d'une faille à l'aval de la **rue de la DOUANE** (eau de source). Les résurgences sont nombreuses le long de la côte rocheuse. L'état très fracturé du rocher favorise la présence d'un aquifère de type fissural. L'eau joue un rôle moteur et déclencheur dans les déstabilisations de terrain, en accélérant les processus d'altération des matériaux, en provoquant des mise en charge, en favorisant les glissements plan sur plan, etc.

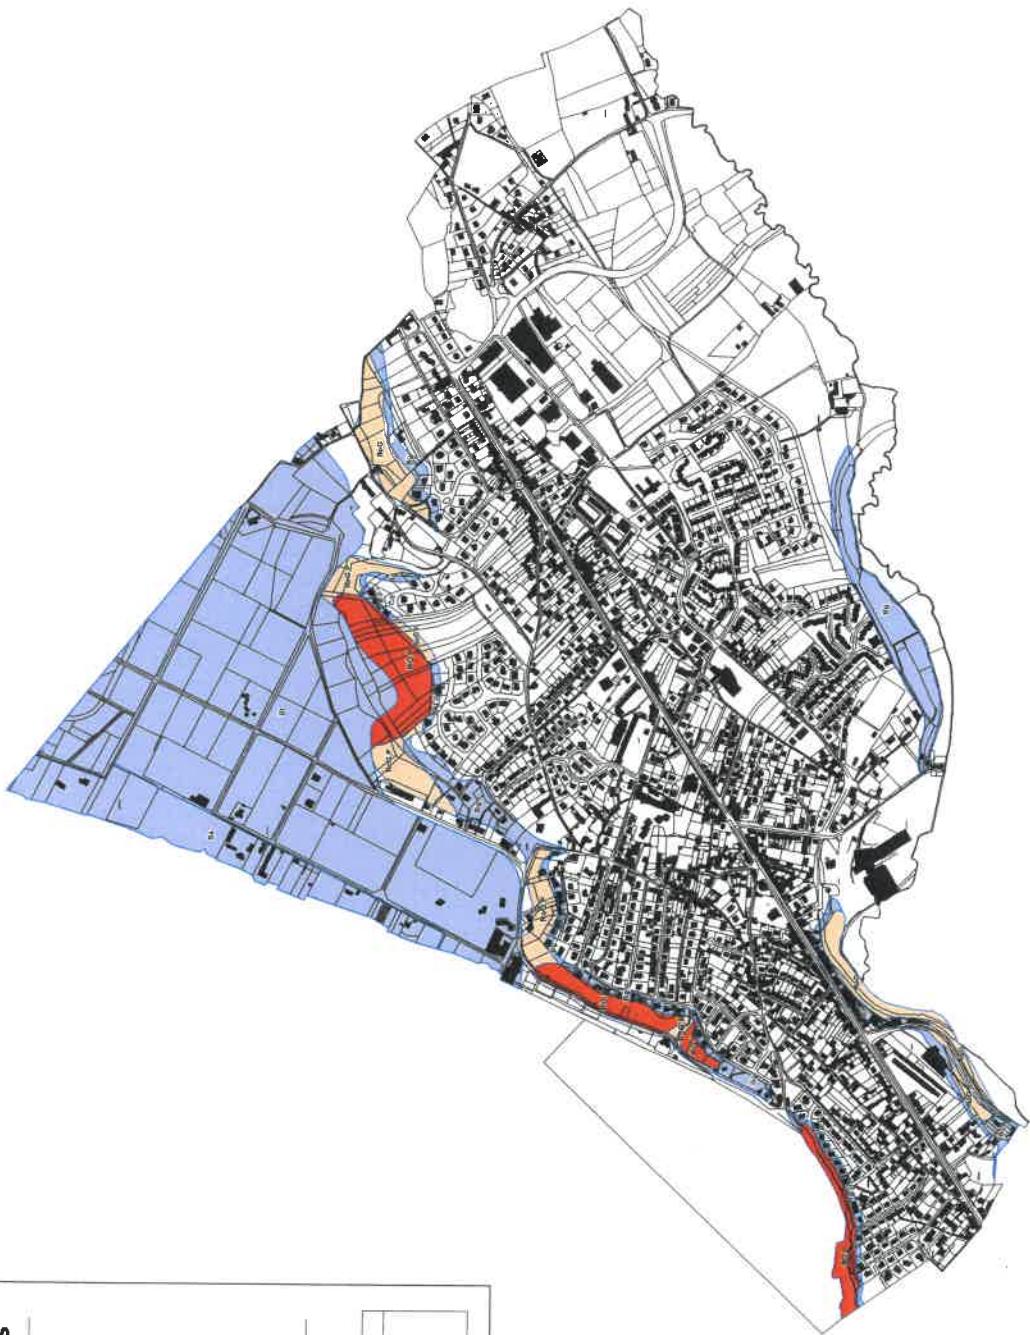
Commune de Donville-les-Bains

LEGENDE
Zone rouge Indice R
Zone orange Indice Ro
Zone bleue Indice B
g - Glissement de terrain
p1 - Chutes de pierres et de blocs
t - Tassemant différantiel
e - Erosion de côte estableuse

La carte du zonage réglementaire : C'est le résultat du croisement des deux cartes.

Les zones rouges : inconstructibilité sauf exceptions indiquées dans le règlement, (car elles sont des zones très exposées et présentent des risques pour les personnes et les biens).

Les zones oranges : inconstructibilité (pour protéger les champs d'expansion des crues).

Les zones bleues : Constructibilité réglementée.
