COMMUNE DE SAINTE MARIE DU MONT

DOCUMENT D'INFORMATION COMMUNAL SUR LES RISQUES MAJEURS

02 JUIN 2008

C.1 - LE RISQUE DE MOUVEMENT DE TERRAIN DANS LA COMMUNE :

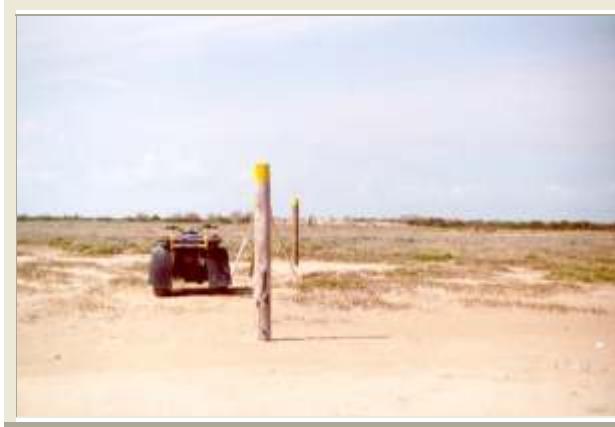
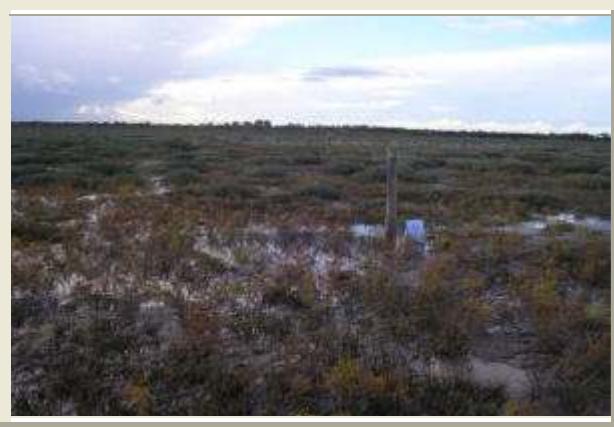
Station SE1 de la commune de Sainte-Marie-du-Mont
ÉVOLUTION DU TRAIT DE CÔTE

Le trait de côte est matérialisé par une digue de polder fixe. Le suivi concerne l'évolution de la végétation halophile située en avant.

Evolution de la limite de schorre entre avril 1996 et octobre 2005

Depuis le début des suivis, le schorre s'est développé en avant de la digue. Les touffes éparses de végétation pionnière apparaissaient déjà en avril 1996, en avant d'une zone de schorre dense. Entre avril et septembre 1996, ces touffes se sont multipliées et ont été intégrées au schorre, expliquant l'avancée de +23,7 m. Entre septembre 1996 et octobre 2002, la limite du schorre est restée relativement stable. Des recouvrements épisodiques par des placages de sable ont cependant provoqué des fluctuations métriques de sa position. Entre octobre 2002 et octobre 2005, les fluctuations sont décimétriques (atteignant ± 20 m) mais, résiduellement, la limite de schorre évolue peu. Le bilan depuis le début des suivis est positif, traduisant une progression du schorre sur près de +21,5 m.

La progression du schorre depuis le début du suivi sur ce site est représentative d'un contexte général d'accrétion en Baie des Veys, particulièrement sensible à ce niveau.

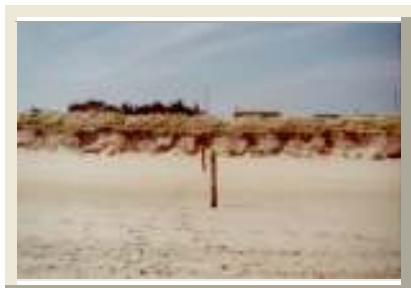
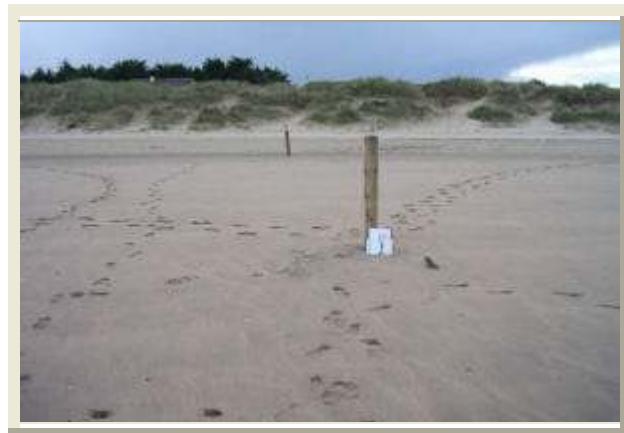
Station SE2 de la commune de Sainte-Marie-du-Mont

Située à 450 m environ au Sud du Musée du Débarquement, au droit d'un cordon dunaire.

Evolution du profil de plage entre novembre 2004 et octobre 2005

Exhaussement du profil de haute plage, atteignant +20 cm en moyenne entre 2004 et 2005.

Le déplacement de barres sableuses engendre une stabilité de la partie supérieure de la moyenne plage, un exhaussement de sa partie centrale (+70 cm localement), un abaissement atteignant -30 cm à la jonction avec la basse plage et un exhaussement à l'extrémité basse du profil (+20 cm).

Accrétion de +14 m^3/ml entre novembre 2004 et octobre 2005.

Evolution du profil de plage entre avril 1996 et octobre 2005

Les fluctuations du profil de haute plage en pied de dune sont de l'ordre de 80 cm. Elles atteignent 1,4 mètre vers la moyenne plage. Depuis avril 1996, le versant marin de la dune s'est exhaussé de +60 cm et le reste de la haute plage a gagné +20 cm en moyenne entre le début des suivis et octobre 2005.

Les fluctuations de profil sont comprises entre 1,4 m en partie supérieure de la moyenne plage et 80 cm vers la partie inférieure du profil. Migration d'une barre de la moyenne plage en direction de la haute plage, engendrant un abaissement de la partie inférieure de la moyenne plage (-50 cm). En revanche, sa partie supérieure et la basse plage se sont exhaussées (+50 cm).

Phase érosive entre avril 1996 et juin 1997 (-29 m^3/ml), largement compensée par une forte accrétion entre juin et décembre 1997. Nouvelle phase érosive en 1998 et 1999 (-37 m^3/ml). Amorce d'une phase d'accrétion en 2000 stoppée en mars 2001. Erosion jusqu'en février 2002 (-18 m^3/ml) puis nouvelle accrétion de +39 m^3/ml jusqu'en octobre 2005. Désormais, le bilan est légèrement positif avec +7 m^3/ml en octobre 2005.

La plage est caractérisée par des migrations de barres sableuses avec de fortes amplitudes d'évolution du niveau de l'estran. Malgré la stabilité de la haute plage observée depuis 1996, le risque d'un nouveau recul du pied de dune ne peut être écarté.

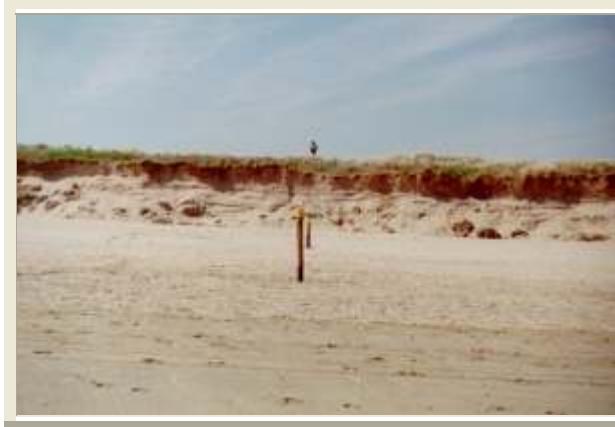
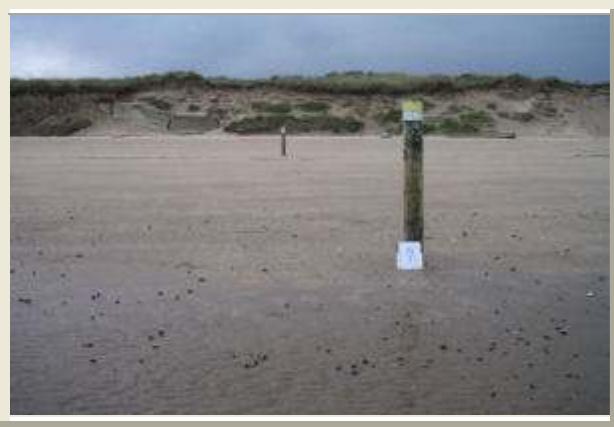
**Station SE3 de la commune de Sainte-Marie-du-Mont
ÉVOLUTION DU TRAIT DE CÔTE**

Trait de côte constitué d'un cordon dunaire taillé en microfalaise.

Evolution du trait de côte entre avril 1996 et octobre 2005

Recul régulier de la microfalaise d'érosion, de l'ordre de -1,6 m entre avril 1996 et décembre 1997. Stabilisation entre décembre 1997 et février 2002. Les années 2002 et 2003 sont marquées par un retour de la tendance érosive avec un recul de -4,6 m. En 2004 et 2005, le recul se poursuit à rythme plus modéré et le bilan 1996/2005 traduit un recul de la corniche dunaire de l'ordre de -7,1 m.

Compte tenu de l'évolution récente de la microfalaise dunaire, le trait de côte doit faire l'objet d'une attention particulière, notamment en raison de la proximité du Musée du Débarquement.

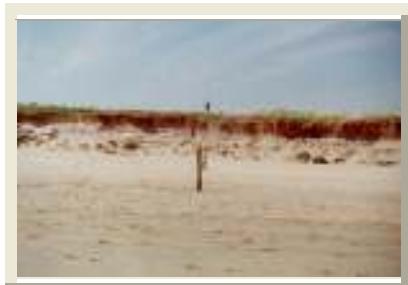
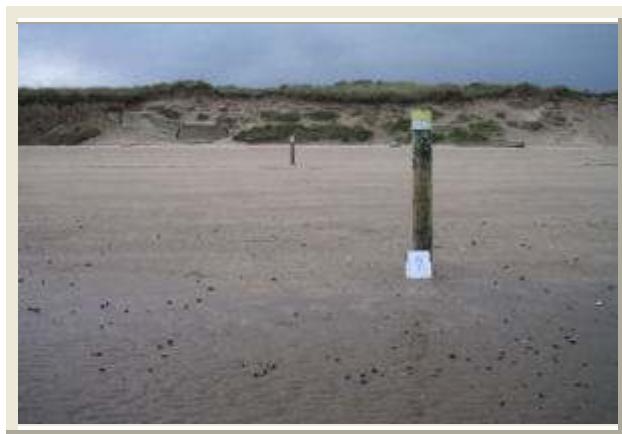
**Station SE3 de la commune de Sainte-Marie-du-Mont
EVOLUTION DU PROFIL DE PLAGE**

Située à 300 m environ au Nord du Musée du Débarquement, au droit d'un bourrelet dunaire.

Evolution du profil de plage entre novembre 2004 et octobre 2005

Entre novembre 2004 et octobre 2005, la corniche dunaire est stable. Un abaissement

atteignant -30 cm en pied de dune est mesuré sur la haute plage. Exhaussement de +10 cm à la jonction avec la moyenne plage.

La moyenne plage évolue avec la migration de barres sableuses. Un exhaussement a été mesuré en partie centrale (+20 cm) tandis que les parties supérieure et inférieure se sont abaissées (-20 et -60 cm respectivement). Léger exhaussement de la basse plage (+10 cm).

Importante érosion entre novembre 2004 et octobre 2005, avec -23 m^3/ml .

Evolution du profil de plage entre avril 1996 et octobre 2005

Fluctuations de profil de l'ordre de 1,5 m en pied de dune se réduisant à 60 cm en partie centrale de la haute plage et à 1 m à la jonction avec la moyenne plage. Bilan 1996/2005 se traduisant par une érosion du versant marin de la dune et un recul d'environ -4 m de son pied. Un abaissement global de la haute plage a été constaté avec -10 à -40 cm au maximum.

Fluctuations de l'ordre du mètre sur la moyenne plage, avec un bilan 1996/2005 présentant une accrédition sur la partie supérieure (jusqu'à +70 cm) et une érosion sur la partie inférieure (atteignant -70 cm localement), à mettre en relation avec la migration d'une barre sableuse vers la haute plage. Exhaussement de la basse plage (+20 cm) où les fluctuations sont faibles (50 cm au maximum).

Accrédition de la plage de l'ordre de +16 m^3/ml entre avril 1996 et juin 1997. Phase d'érosion de -45 m^3/ml entre juin 1997 et novembre 1998. Reprise de l'accrédition entre mars 1999 et octobre 2000, avec +15 m^3/ml , puis érosion faible jusqu'en mai 2002 (-12 m^3/ml). Une érosion plus marquée a été mesurée entre octobre 2002 et octobre 2003 avec -25 m^3/ml mais elle a été totalement compensée par l'accrédition en 2004 avant une nouvelle érosion en 2005 (-23 m^3/ml). Bilan négatif, avec une érosion de -44 m^3/ml entre avril 1996 et octobre 2005 .

Les évolutions des plages à barres sont très contrastées. Le site doit faire l'objet d'une attention particulière en raison de la phase érosive constatée en haute plage en 2005.

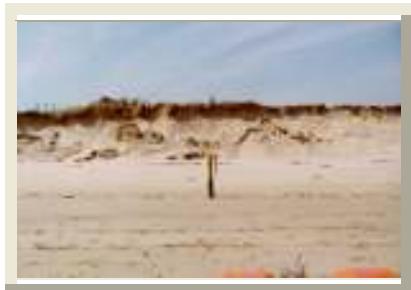
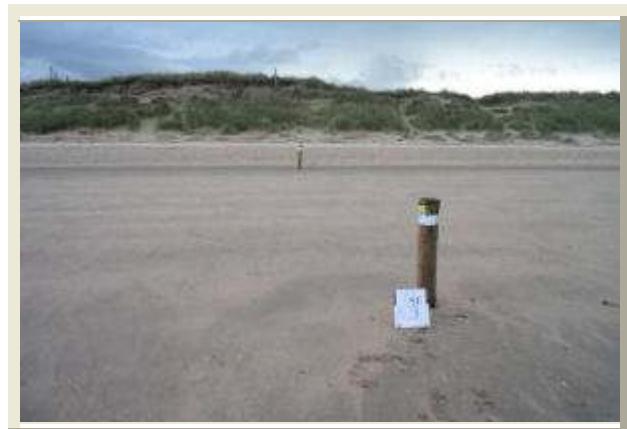
Station SE5 de la commune de Sainte-Marie-du-Mont ÉVOLUTION DU TRAIT DE CÔTE

Trait de côte constitué d'un cordon dunaire taillé en corniche.

Evolution du trait de côte entre avril 1996 et octobre 2005

Recul régulier de la crête dunaire entre avril 1996 et décembre 1997, de l'ordre de -1,8

m. Stabilité de la position du trait de côte, toujours caractérisé par une corniche dunaire, entre décembre 1997 et mars 1999. Nouveau recul important entre mars et octobre 1999 (-1,3 m), lié au réajustement du profil dunaire, puis recul faible et régulier jusqu'en juin 2001. La fin de l'année 2001 et 2002 sont marquées par une accélération du recul (-1 m en un an et demi), puis le trait de côte est stable en 2003 avant de reculer à nouveau en 2004 (-0,7 m). Entre fin 2004 et fin 2005, une densification de la végétation en avant de la microfalaise dunaire provoque une avancée du trait de côte proche de +10 m. Le bilan depuis le début des suivis est positif, avec une avancée de +4,8 m en octobre 2005.

La position du trait de côte est à surveiller compte tenu de sa tendance historique au recul. Toutefois, la progression récente de la végétation est bénéfique pour la stabilité du trait de côte.

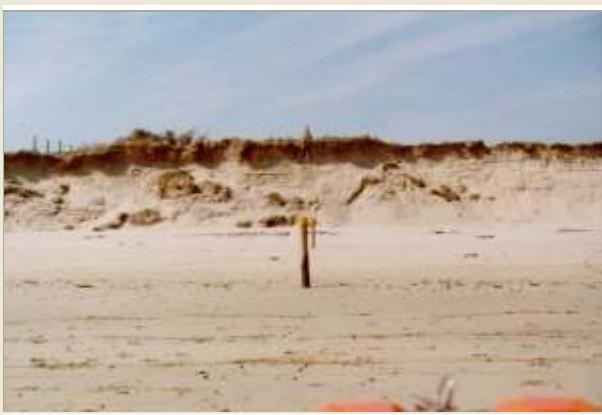
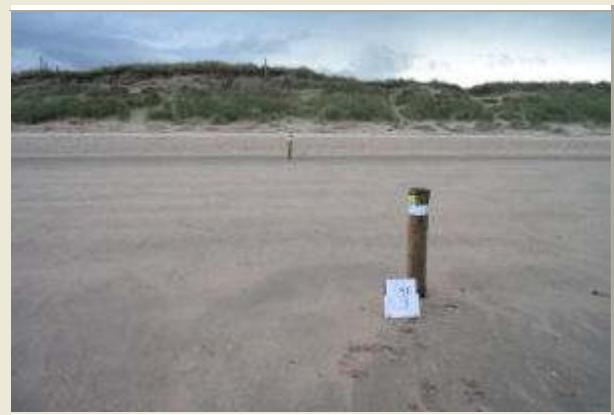
Station SE5 de la commune de Sainte-Marie-du-Mont EVOLUTION DU PROFIL DE PLAGE

Située à 700 m environ au Sud de l'ancien blockhaus, au lieu dit "La Redoute".

Evolution du profil de plage entre novembre 2004 et octobre 2005

La haute plage s'est globalement exhaussée entre novembre 2004 et octobre 2005 (jusqu'à

+70 cm en pied de dune mais +10 cm en moyenne plus en avant).

Les abaissements en partie supérieure de la moyenne plage (jusqu'à -1 m) et en partie inférieure (-0,3 m) sont liés à l'arasement d'une barre sableuse. En revanche, la basse plage s'est exhaussée de +20 à +50 cm suite au comblement d'une bâche.

Importante érosion pendant l'hiver 2004-2005, avec $-36 m^3/ml$ puis accréition de $+25 m^3/ml$ jusqu'en octobre 2005.

Evolution du profil de plage entre avril 1996 et octobre 2005

Fluctuations de l'ordre de 70 cm en pied de dune, avec un bilan 1996/2005 témoignant d'une accréition de l'ordre de +20 à +60 cm. Les fluctuations atteignent 1,2 mètres sur le reste de la haute plage, avec un bilan 1996/2005 également à l'exhaussement (+40 cm localement). Le recul de la corniche dunaire atteint -5 mètres en octobre 2005.

Fluctuations de 1,2 mètres sur la moyenne plage, liées à la formation puis à la migration de barres sableuses, se réduisant à 50 cm sur la basse plage. Le bilan 1996/2005 met en évidence un abaissement de la partie supérieure de la moyenne plage (-50 cm) et un exhaussement de la partie inférieure et de la basse plage compris entre +10 et +50 cm en raison du déplacement des barres vers la côte.

Erosion de $-42 m^3/ml$ entre avril 1996 et février 2000 avec des fluctuations saisonnières de $\pm 20 m^3/ml$, liées aux mouvements des barres sableuses dans le profil et aux transports de sable parallèles à la côte. Tendance à l'accréition forte ($+101 m^3/ml$) entre février 2000 et novembre 2004 puis érosion fin 2004 - début 2005 ($-36 m^3/ml$) et nouvelle accréition jusqu'en octobre 2005 ($+25 m^3/ml$). Bilan pour la période 1996/2005 traduisant une accréition de $+48 m^3/ml$.

Les fluctuations saisonnières de la haute plage peuvent provoquer des érosions importantes.
