## COMMUNE DE SAINT CREPIN

### PLAN DE PREVENTION DES RISQUES NATURELS

#### Modification n°1 relative à la prise en compte du nouveau modèle de règlement v36

### RAPPORT DE PRESENTATION

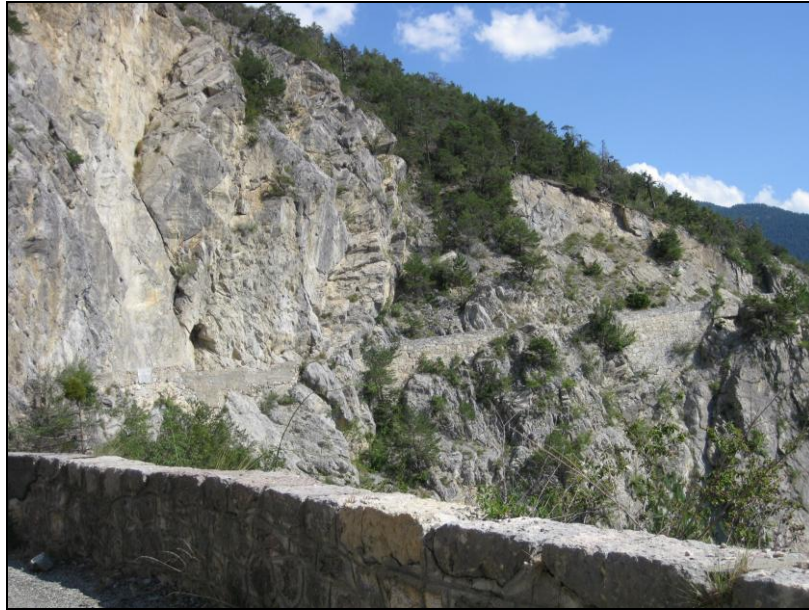
Il s'agit d'une formation épaisse de 150 m (à l'Ouest) à 600 m (à l'Est), qui forme l'ossature de toute la zone briançonnaise. On peut y reconnaître deux ensembles qui n'ont pas été distingués sur la carte : au sommet, des dolomies à patine grise ou blanche, à silicifications irrégulières, dont les 10 à 20 derniers mètres contiennent des intercalations schisteuses. De rares fossiles (*Diplopora uniserialis*, *Myophoria goldfussi*) datent du *Ladinien* cet ensemble qui pourrait aussi comprendre une partie du Carnien. L'ensemble inférieur, plus calcaire, assez massif au sommet, mieux lité à sa base (« calcaires vermiculés ») est daté de l'*Anisien* par comparaison avec des faciès analogues de Vanoise et des Préalpes médianes, ainsi que par l'existence à sa partie supérieure de niveaux à *Physoporella præalpina* et *Ph. Minutula* [Fig. 11].

Figure 11 : Trias moyen calcaire et dolomitique (t<sub>2</sub>) [Source : IMS<sub>RN</sub>]

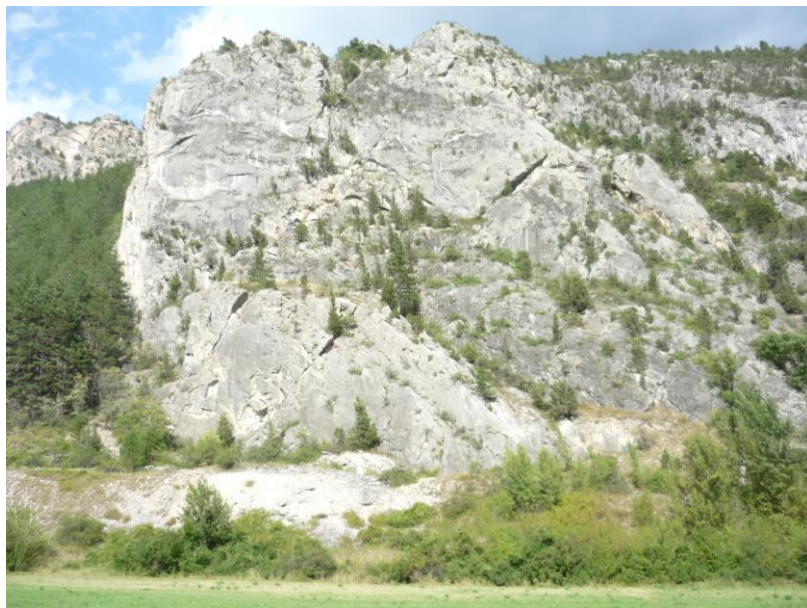
niveau calcaréo-argileux, noduleux, rouge, connu sous le nom de « *marbre de Guillestre* » (5 à 20 m) et qui a fourni de nombreuses Ammonites peu déterminables (*Sowerbyceras*, *Lytoceras*, *Perisphinctes*, etc.) ainsi que des Bélemnites dont une *Duvalia*. Le cachet général de cette faune est tithonique. Localement, ce calcaire noduleux est remplacé par un mince niveau de schistes rouges (4 à 5 m), microbréchiques à la base, riches en débris de Crinoïdes et parfois d'*Aptychus* [Fig. 12].

Figure 12 : Malm (js) [Source : IMS<sub>RN</sub>]

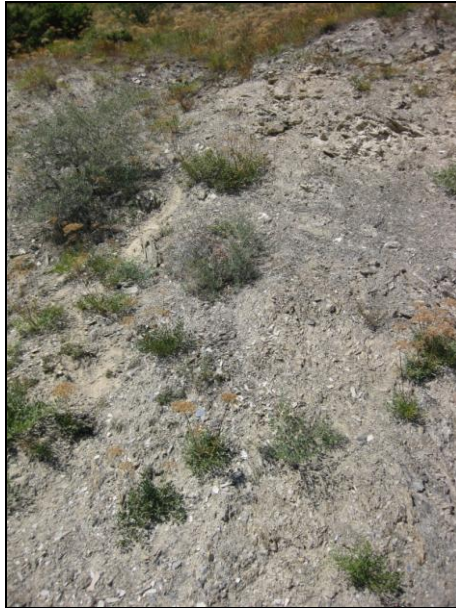
Schistes noirs pélitiques, micacés, avec petits bancs de grès ou de quartzites. Lentilles de microbrèches à Nummulites rares sur cette feuille (Tête-de-Gaulent), plus fréquentes sur les feuilles voisines. Il y a en général passage progressif au terme sous-jacent. Epaisseur inférieure à 50 m [Fig. 14].

**Figure 14** : « Flysch noir » (eF) [Source : IMS<sub>RN</sub>]

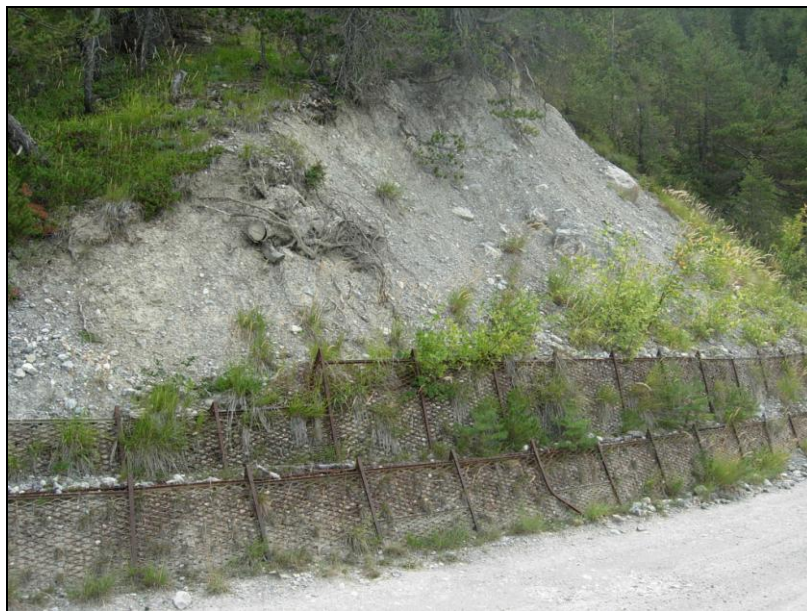
Dépôts morainiques généralement datés du Würm [**Fig. 15**].

**Figure 15** : Glaciaire (G) [Source : IMS<sub>RN</sub>]

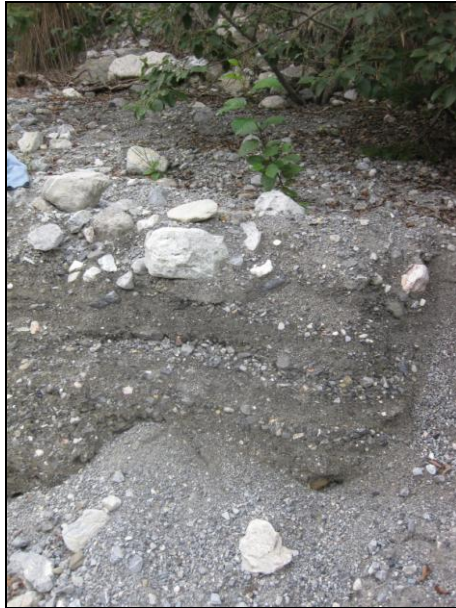
Blocs, galets, graviers, sables et limons transportés par les rivières et les torrents [**Fig. 16**].

**Figure 16 :** Alluvions récentes du torrent du Merdanel (Fz) [Source : IMS<sub>RN</sub>]

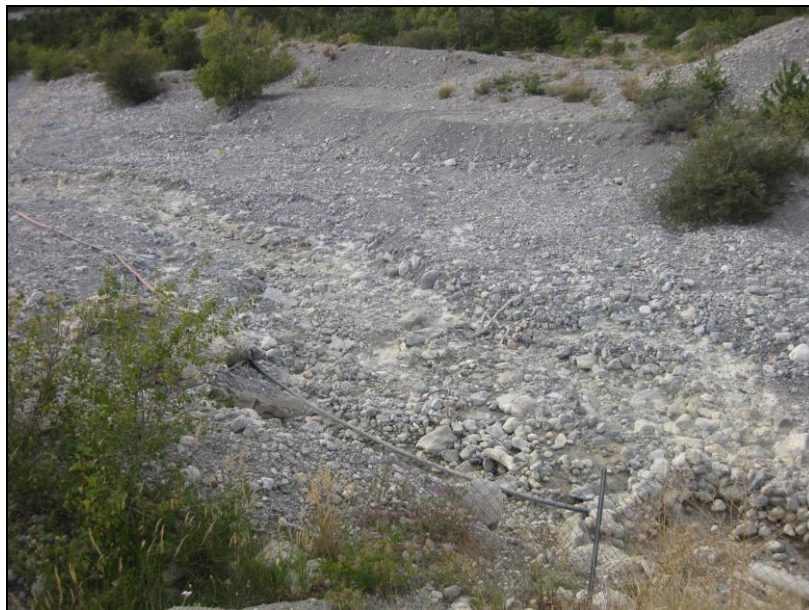
Les plus importants de ces appareils se situent au débouché des torrents affluents de la Durance [Fig. 17].

**Figure 17 :** Cône de déjection (torrent du Merdanel) [Source : IMS<sub>RN</sub>]

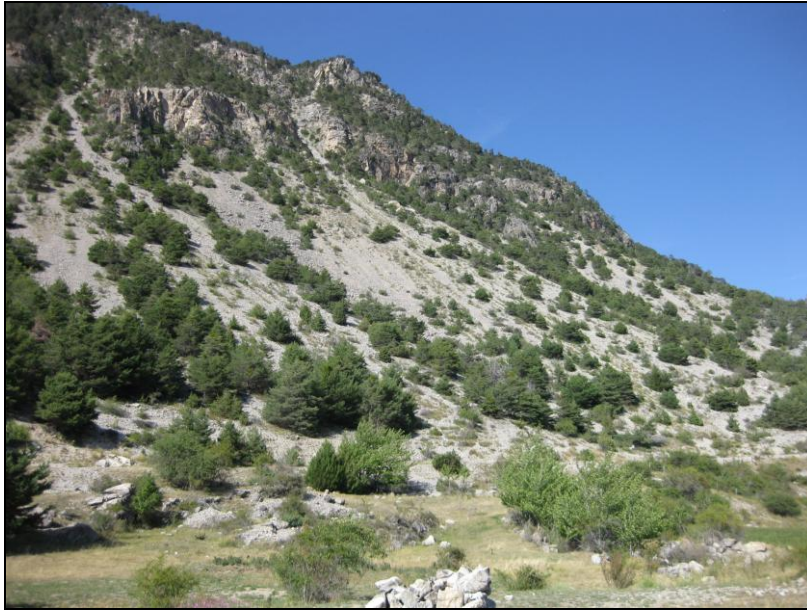
Talus ou cônes coalescents formés de blocs et cailloutis, stabilisés ou non par la végétation, accumulés par simple gravité au pied des reliefs rocheux [Fig. 18].

**Figure 18 : Eboulis (E) [Source : IMS<sub>RN</sub>]**

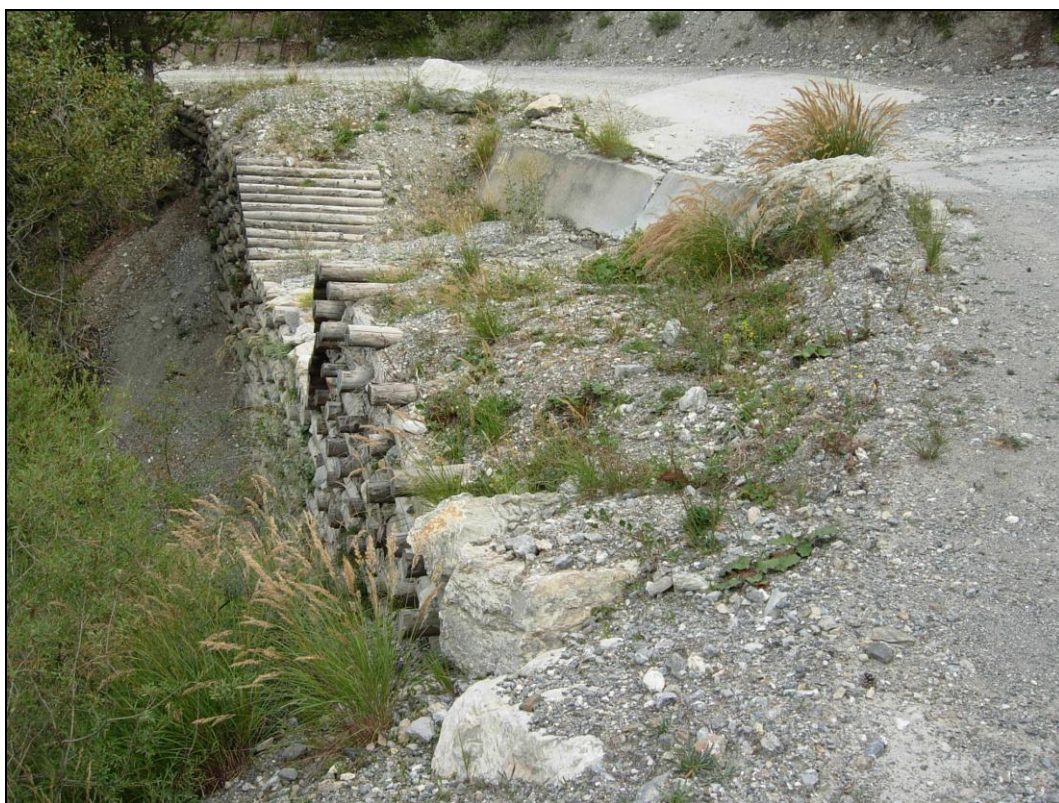
**Figure 38 :** Seuils en bois et béton dans le secteur de la Cabane de la Rimas [Source : IMS<sub>RN</sub>]

Au niveau de la route, un grand confortement fait de rondins de bois et de béton, permet d'empêcher le glissement de la route (et de canaliser les écoulements et le transport solide en provenance de la zone de ravinement). Il présente cependant des désordres importants (dalles fissurées et décalées, talus érodé, ...) [Fig. 38].

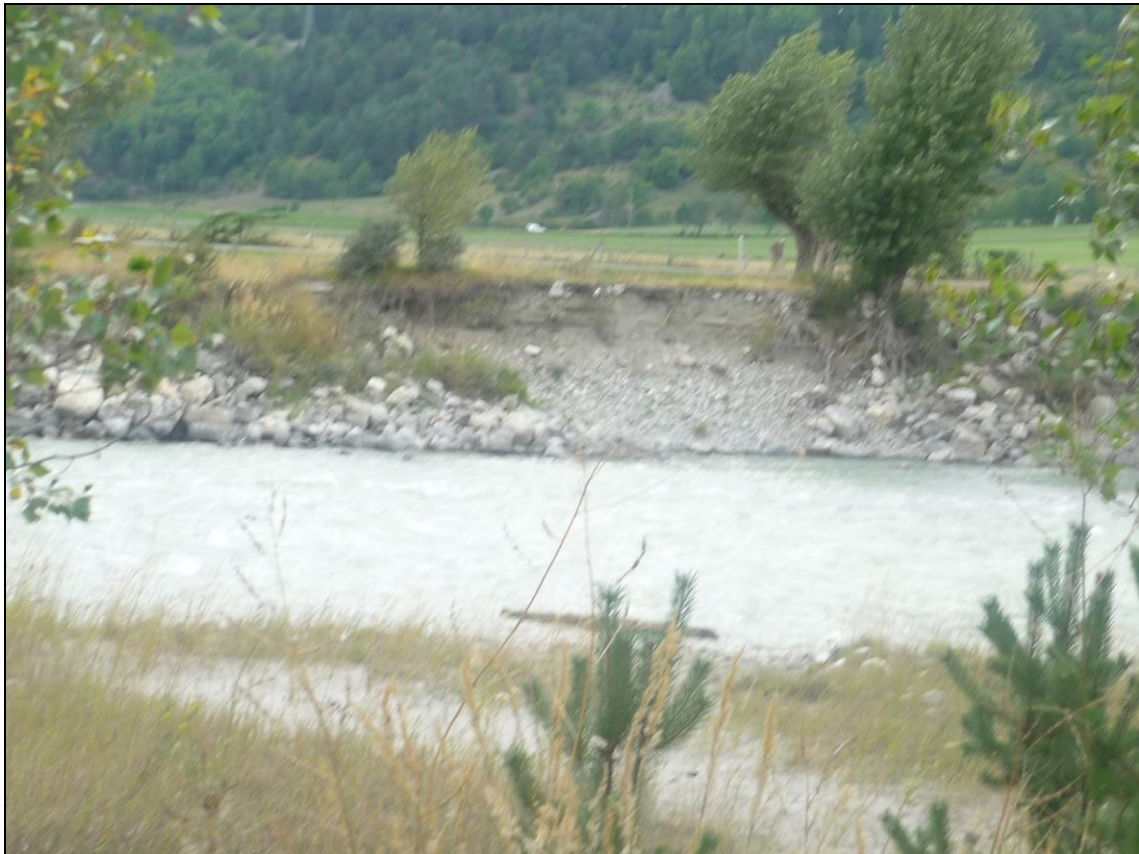
**Figure 42 : Erosions de berges le long de la Durance (au niveau de Bourgea) [Source : IMS<sub>RN</sub>]**

Des érosions de berges ont été reportées le long de la Durance (endommageant même par endroit les enrochements mis en place) [Fig. 42], des torrents du Merdanel [Fig. 43], de Bouffard (engendrant de nombreux désordres sur la végétation) [Fig. 44], de Villaron, de Combe Garnier et du Guillermin.

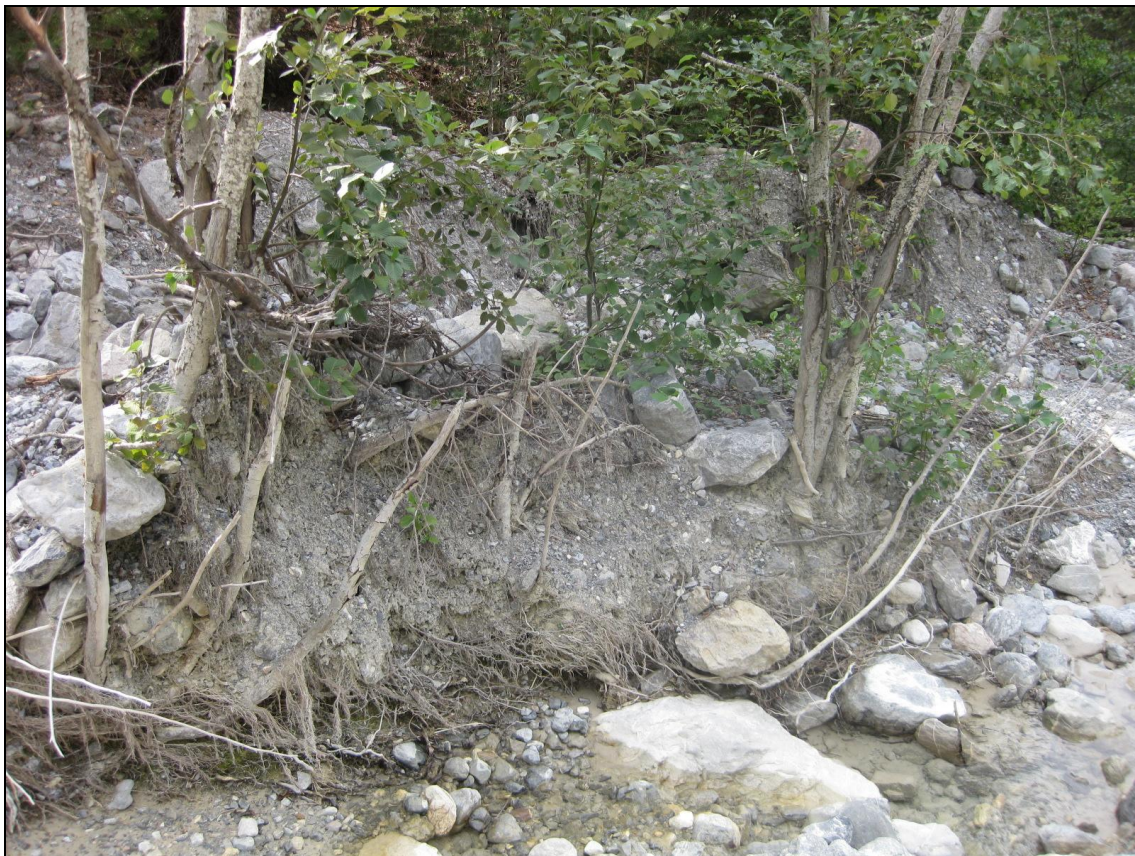
**Figure 43 :** Erosions de berges le long du Merdanel (au niveau des Combes) [Source : IMS<sub>RN</sub>]

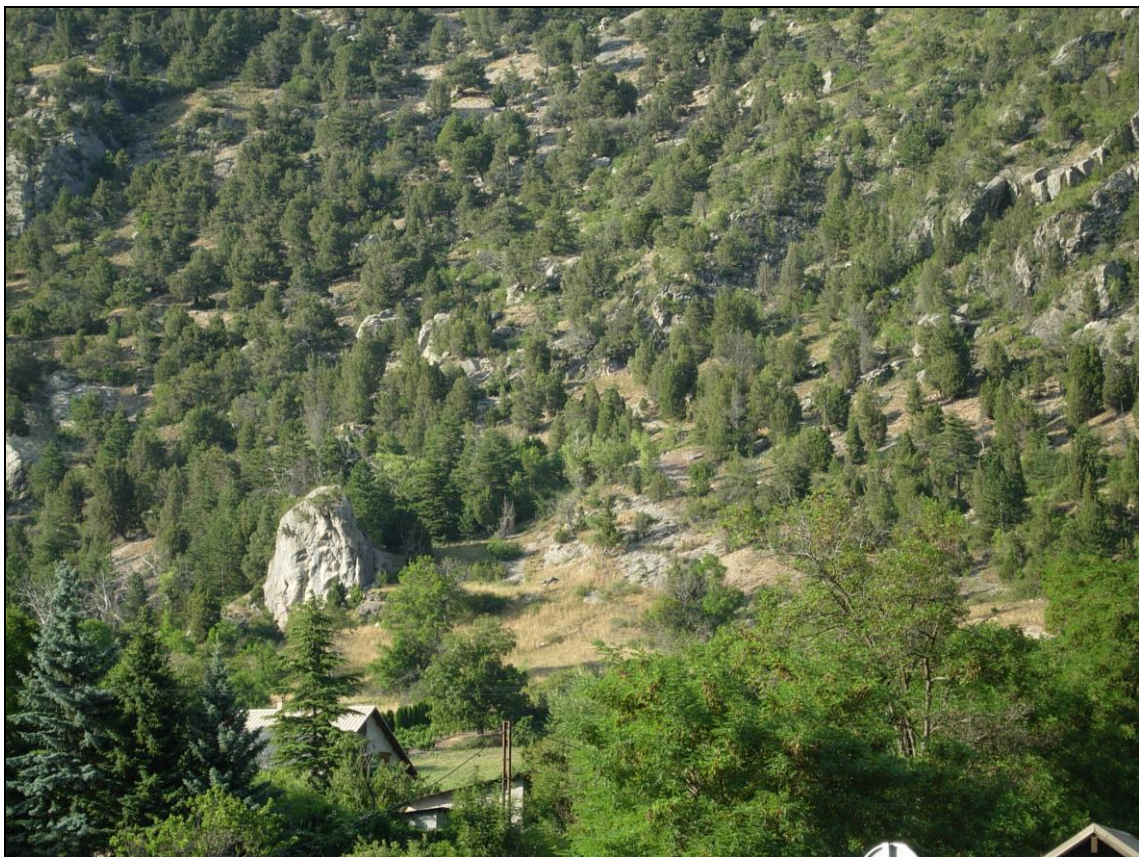
**Figure 52 : Présence d'un gigantesque bloc dans le secteur du Moulin Raymond [Source : IMS<sub>RN</sub>]**

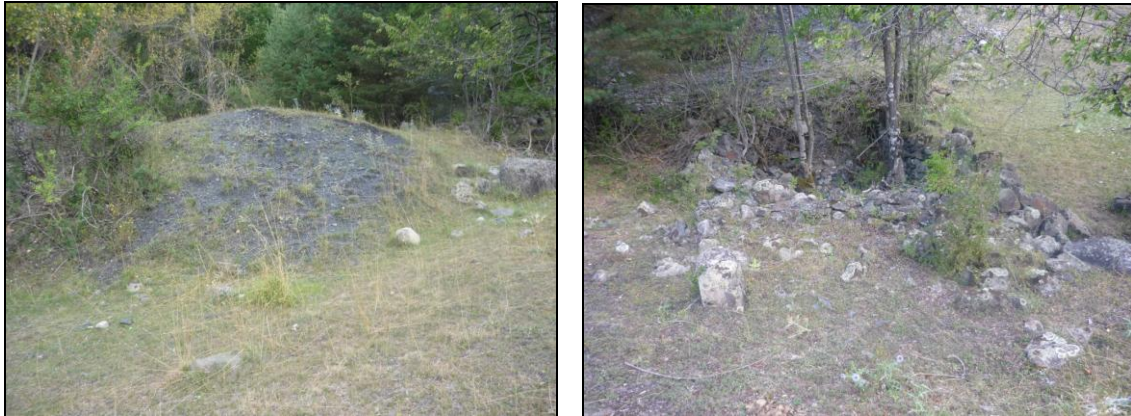
Aujourd'hui des vestiges de la mine sont encore visibles comme la tête du puits d'aération et des terrils de schistes miniers **[Fig. 60]**. On note également la présence de petites dolines, dont certaines parfaitement alignées correspondant à des effondrements des têtes de galeries **[Fig. 61 et 62]**.

**Figure 60 :** Terril et tête du puits d'aération (comblé) dans le secteur de la mine de Chanteloube [Source : IMS<sub>RN</sub>]

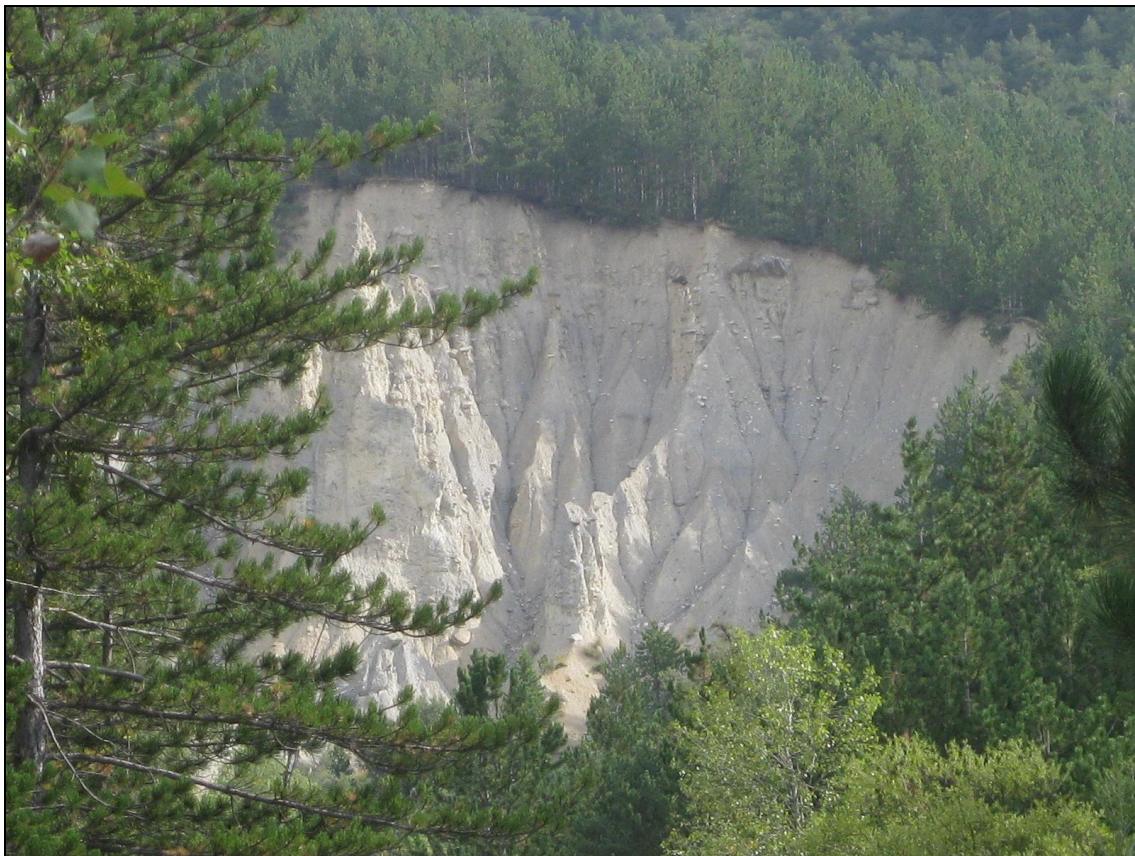
Dans ce secteur le ravinement est très bien marqué par une série de ravines creusées dans les formations glaciaires **[Fig. 65]**.

A noter la présence de demoiselles, aussi appelées cheminées de fée, qui sont des colonnes de terrains tendres surmontées d'un bloc rocheux. Leur formation est due à la présence de blocs qui vont tasser les terrains sous-jacents, les rendant moins sensibles à l'érosion par les écoulements de surface, et les protéger de la pluie permettant le dégagement de colonne.

**Figure 65 :** Ravinement dans le secteur des Demoiselles du Merdanel [Source : IMS<sub>RN</sub>]

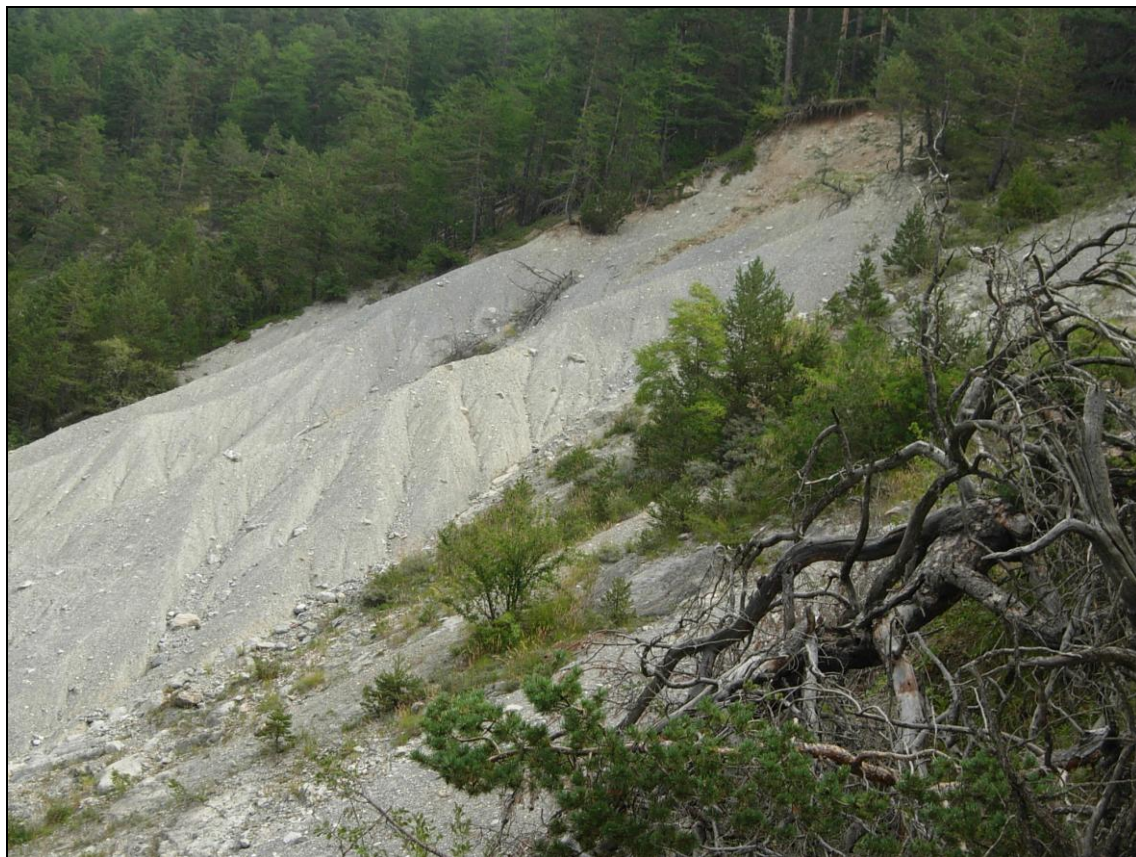
Dans ce secteur le ravinement est très bien marqué par une série de ravines creusées dans les formations glaciaires **[Fig. 67]**.

**Figure 67 :** Ravinement dans le secteur de la Cabane de la Rimas [Source : IMS<sub>RN</sub>]

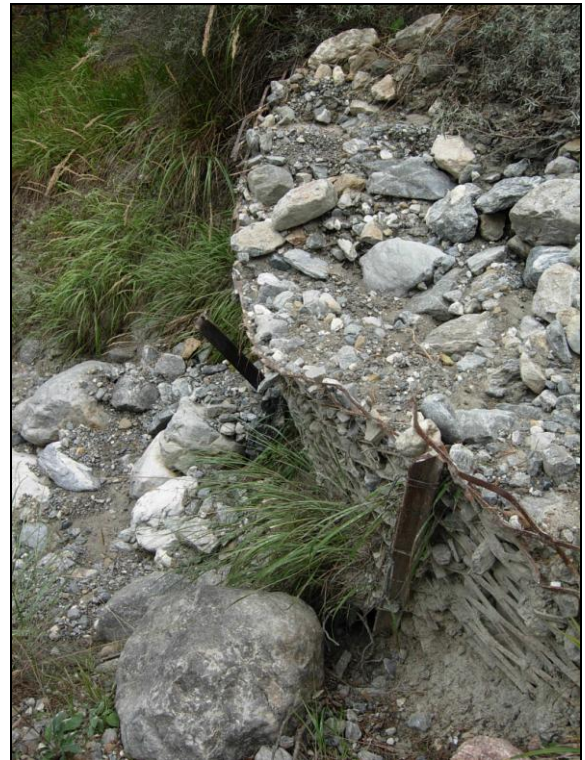
A noter la présence d'une série de seuils grillagés dans les ravines afin de réduire le transport solide en freinant les écoulements (certains seuils sont remplis, ce qui diminue voire annule leur efficacité) **[Fig. 68 et 69]**. Au niveau de la route, un grand confortement fait de rondins de bois et de béton, permet de canaliser le flux (et d'empêcher le glissement de la route). Il présente cependant des désordres (dalles fissurées et décalées, talus érodé, ...).

**Figure 68 :** Seuils grillagés dans le secteur de la Cabane de la Rimas [Source : IMS<sub>RN</sub>]

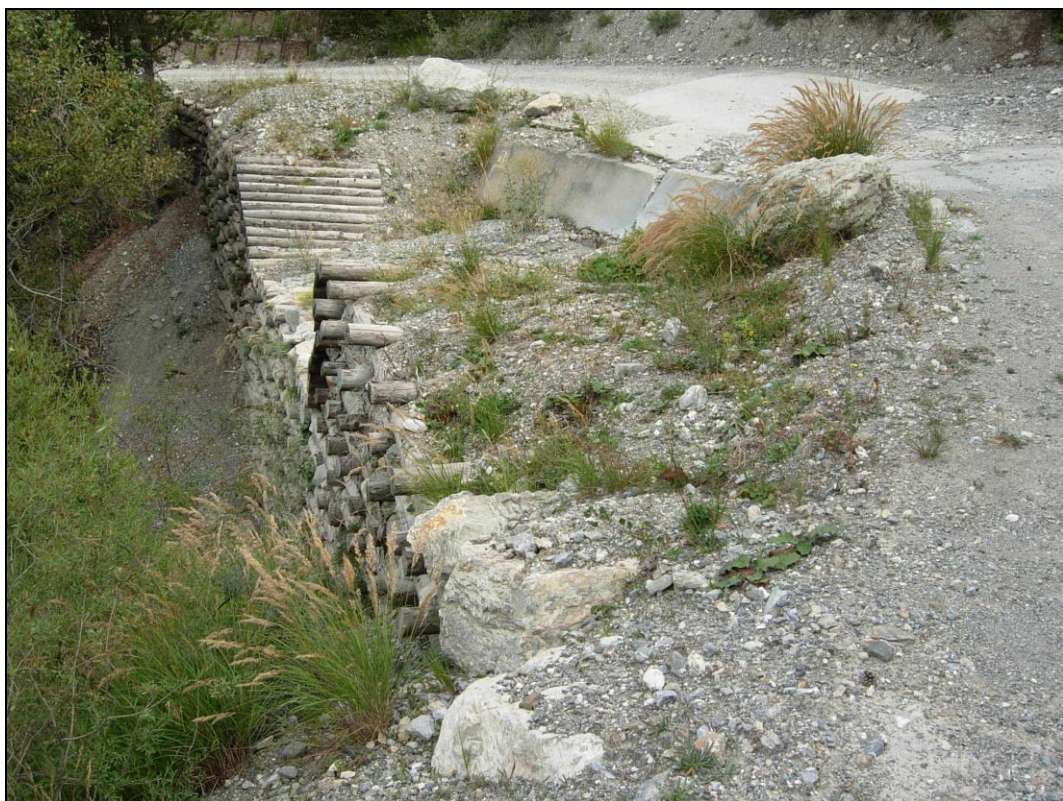
**Figure 69 :** Seuils en béton et en bois dans le secteur de la Cabane de la Rimas [Source : IMS<sub>RN</sub>]

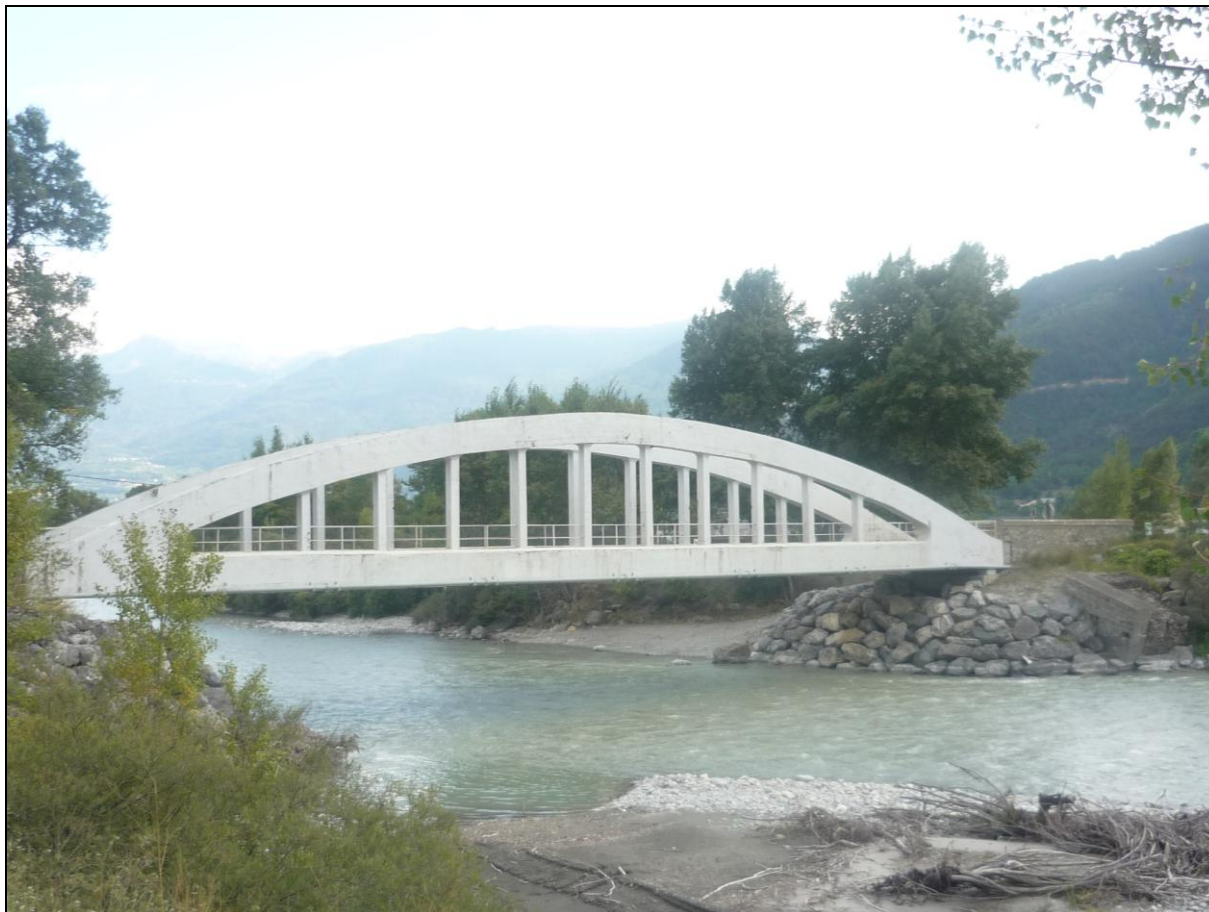
L'étude met également en avant la nature particulièrement fragile du pont de Chanteloube en période de crue **[Fig. 72]**.

**Figure 72 :** Pont de Chanteloube [Source : IMS<sub>RN</sub>]

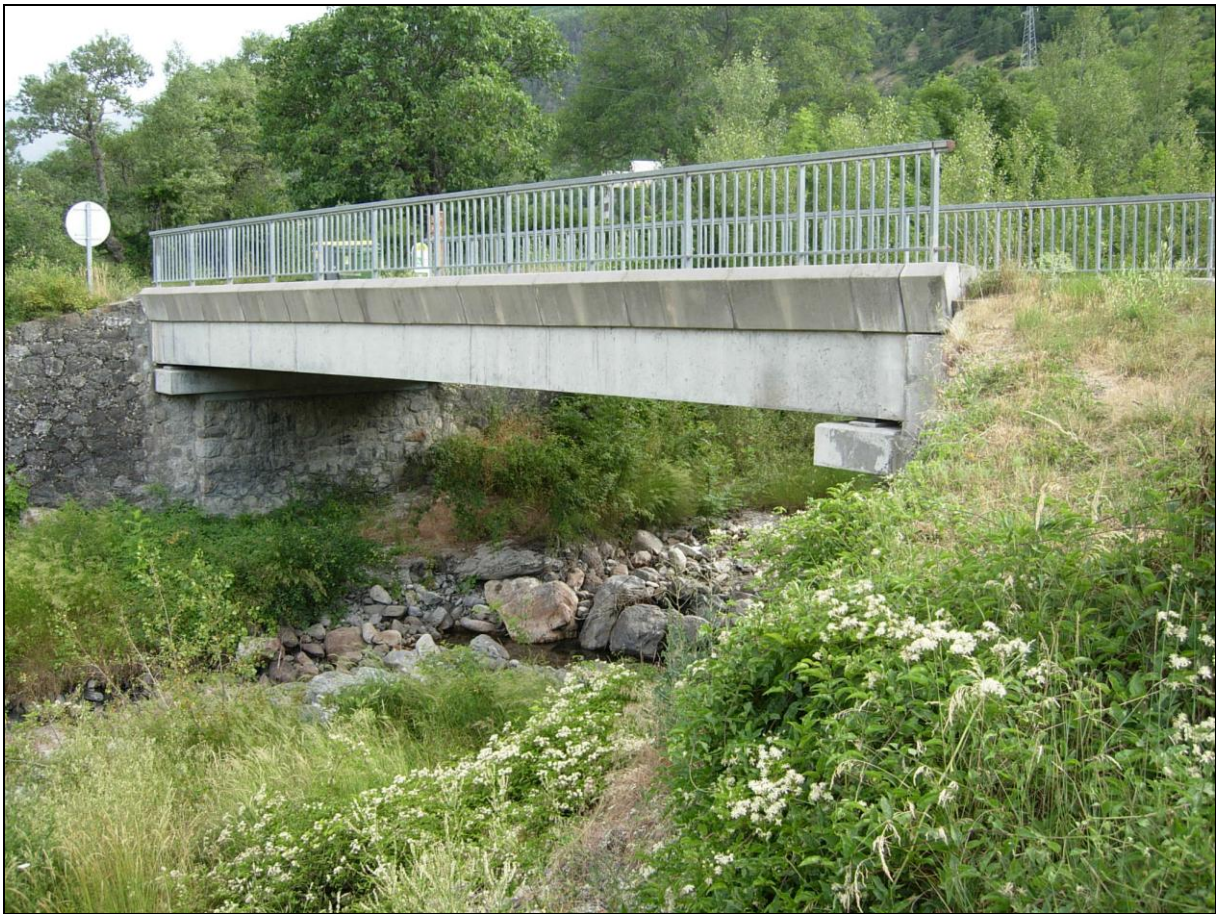
Cet apport en matériaux solides est clairement identifiable dans le lit. De nombreux blocs décimétriques à métriques entravent ponctuellement le cours d'eau notamment en amont des trois ponts du hameau de Chanteloube **[Fig. 75]**.

**Figure 75 : Torrent de Bouffard [Source : IMS<sub>RN</sub>]**

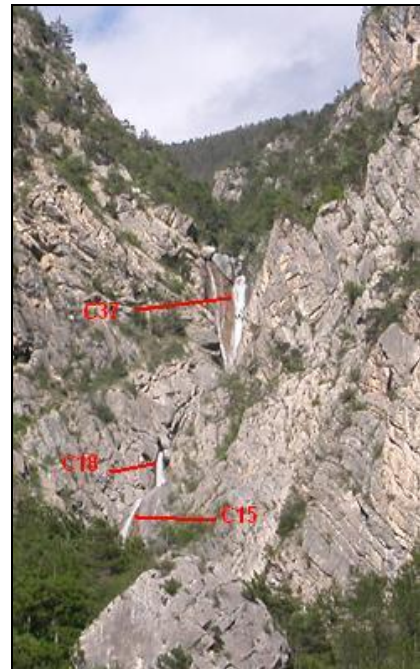
Ce torrent marque un superbe canyon et alimente en pied un cône de déjection assez réduit **[Fig. 76]**.

**Figure 76 : Canyon de Pra Reboul**

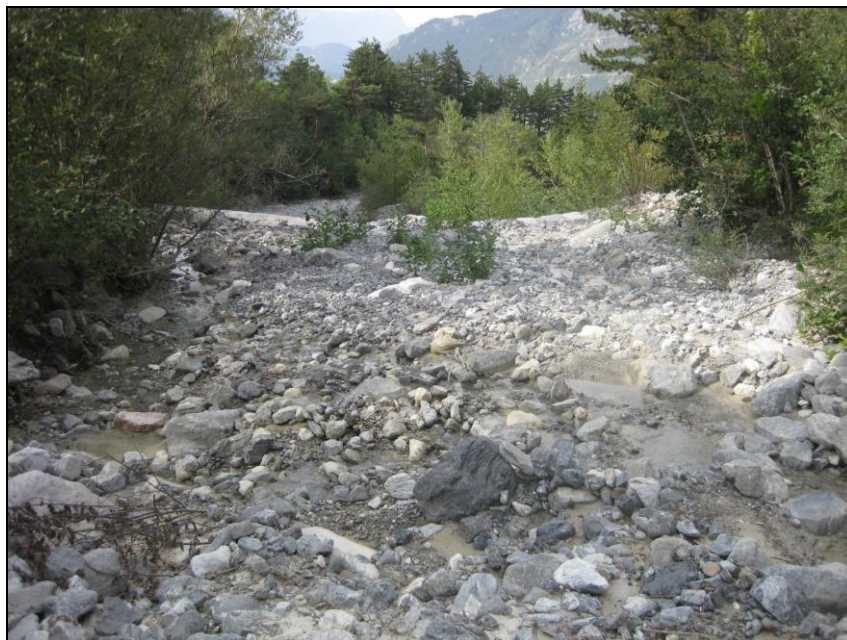
❖ **Le torrent de Merdanel** est un torrent très actif aux crues torrentielles. On recense dans les archives entre 1708 et 1963, près de 12 crues. (dont 8 depuis 1944). Les crues du Merdanel sont particulièrement redoutables, on parle ici clairement de laves torrentielles. On estime qu'au cours des siècles près de 150 millions de m<sup>3</sup> de matériaux ont transité par ce torrent [Fig. 80].

**Figure 80:** Engrèvement généralisé du lit du Merdanel [Source : IMS<sub>RN</sub>]

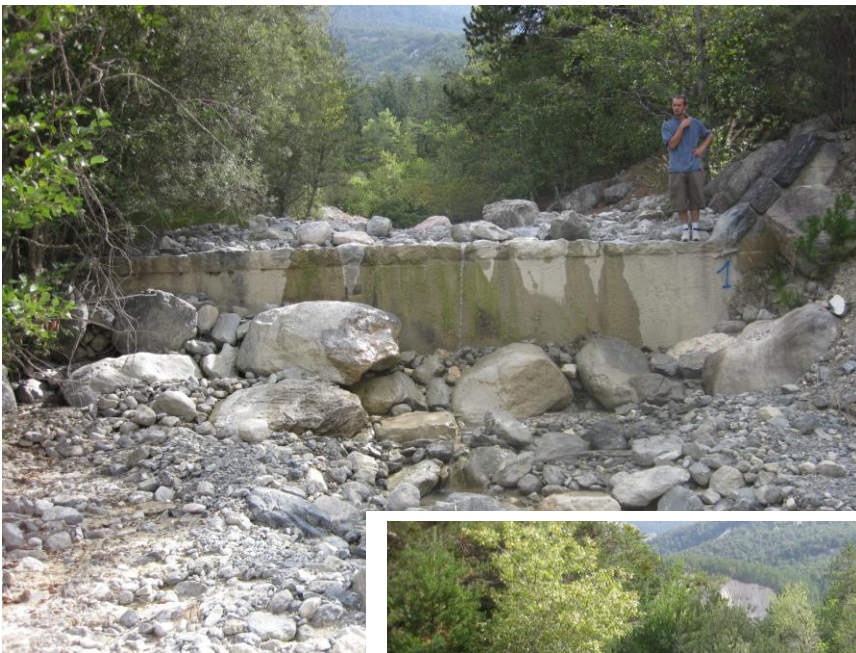
**Figure 81: Barrages sur le torrent du Merdanel**  
[Source : IMS<sub>RN</sub>]
