## Commune de **L'HOSPITALET-PRES-L'ANDORRE**

### Plan de Prévention des Risques naturels prévisibles - P.P.R. -

### **Livret 1 : Rapport de présentation**

DOCUMENT APPROUVE  
29 mars 2013

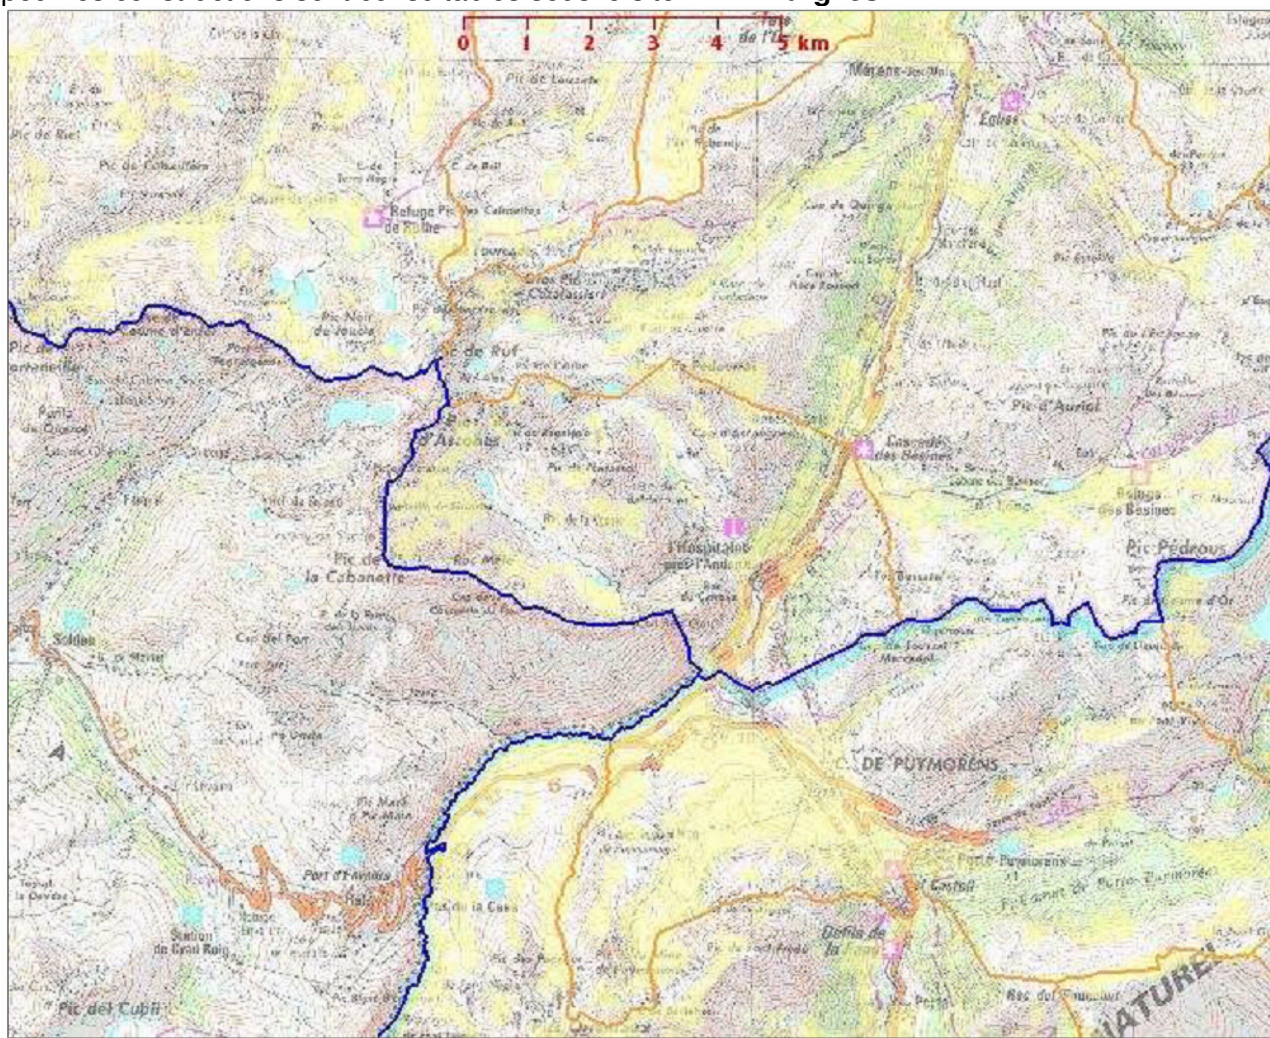
Source : BRGM Cartographie de l'aléa retrait-gonflement des sols argileux dans le département de l'Ariège - juin 2009

**Remarque :** Il s'agit d'un risque d'ordre géotechnique, lié à la nature des sols qui concerne toute l'étendue du territoire communal et dont il doit être tenu compte en particulier dans la réalisation des projets de construction; il ne fait pas l'objet d'un zonage au titre du présent document.

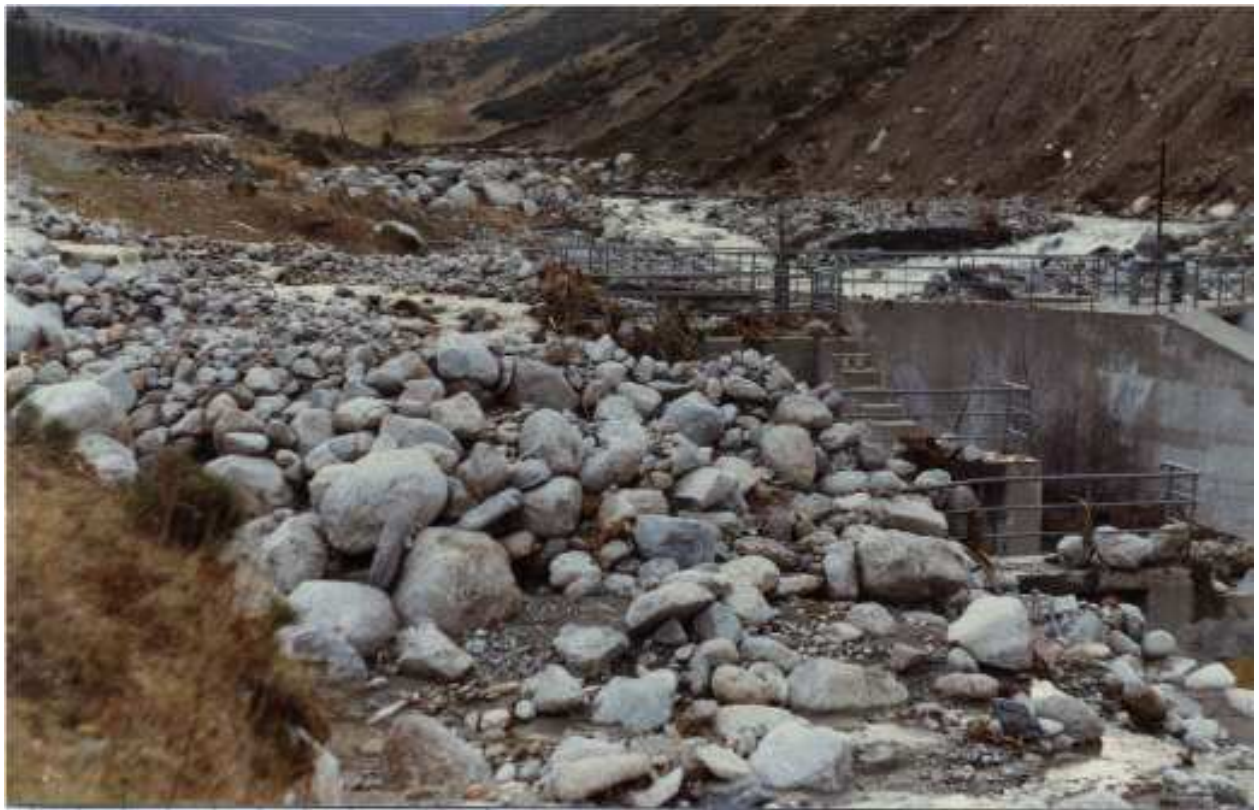
*Confluence exergue engrèvement prise d'eau EDF/Carol*

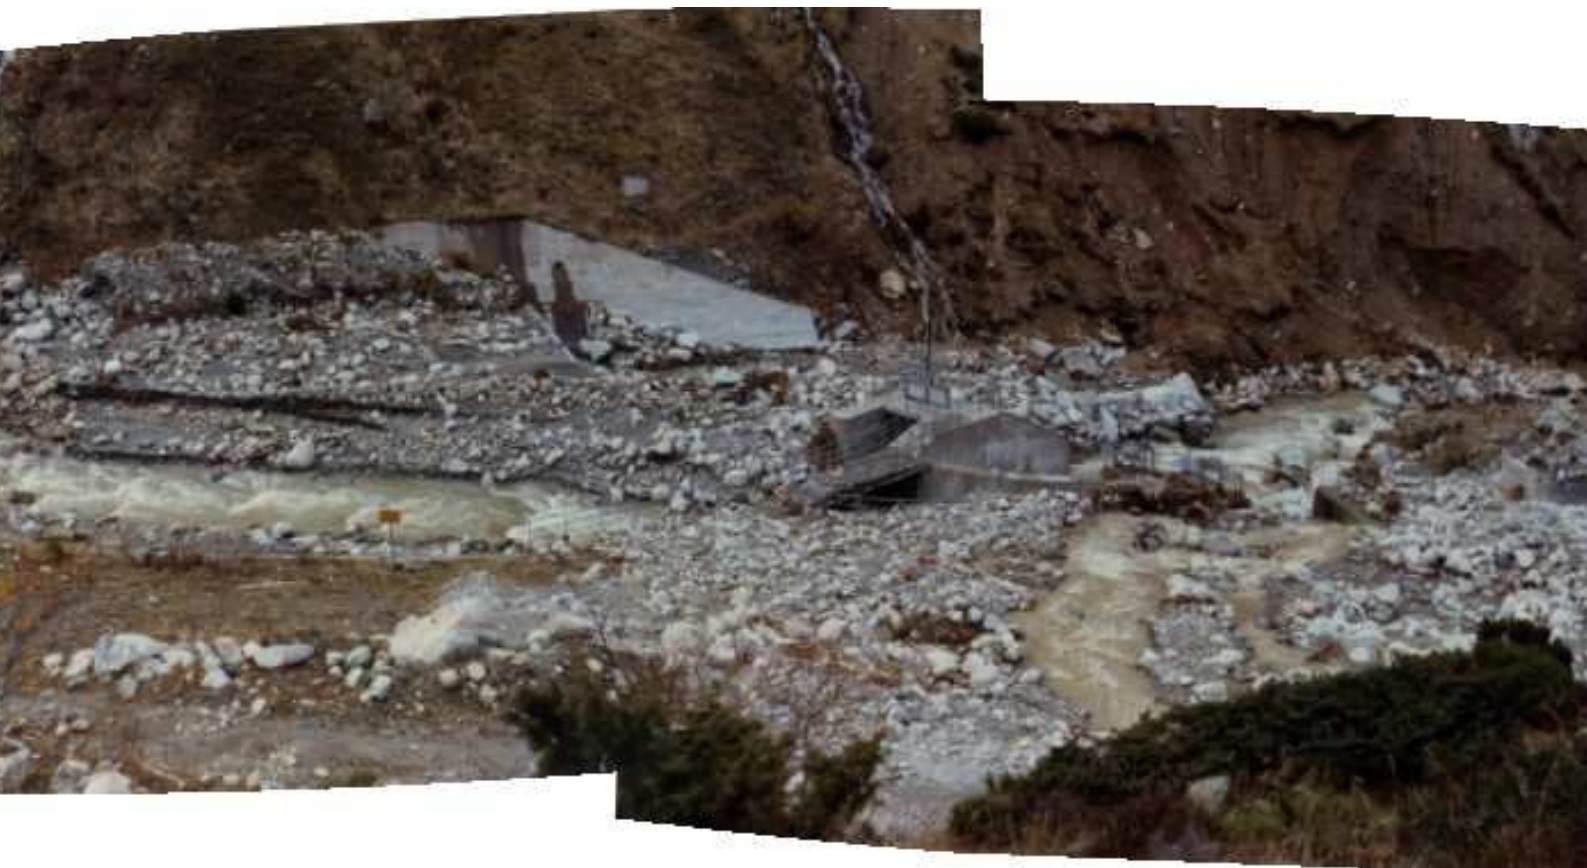
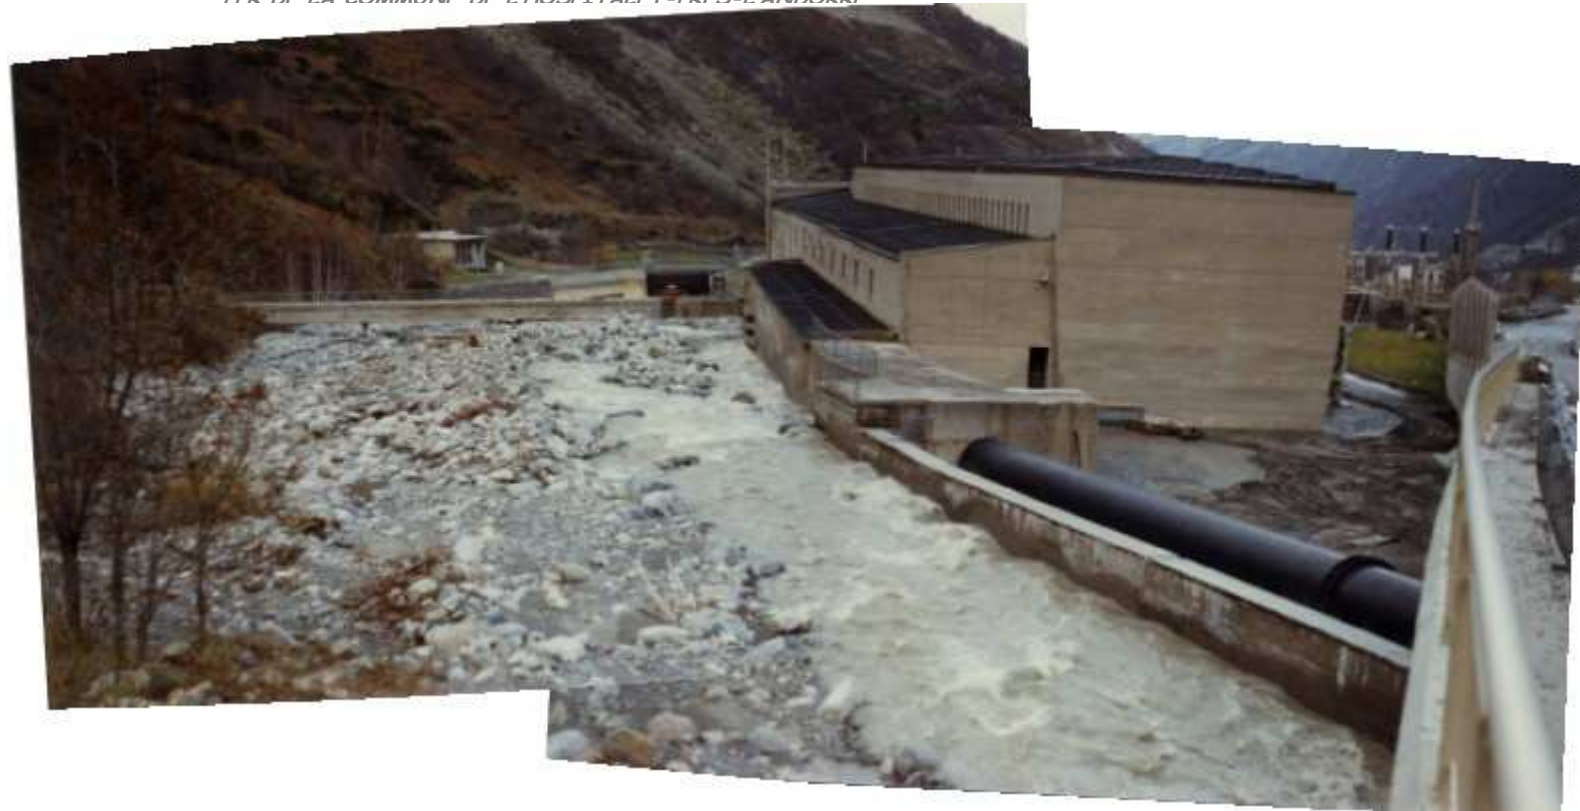
*Engravement dans le chenal au niveau de la centrale EDF et débordement par-dessus le muret de protection de la conduite forcée via l'usine*

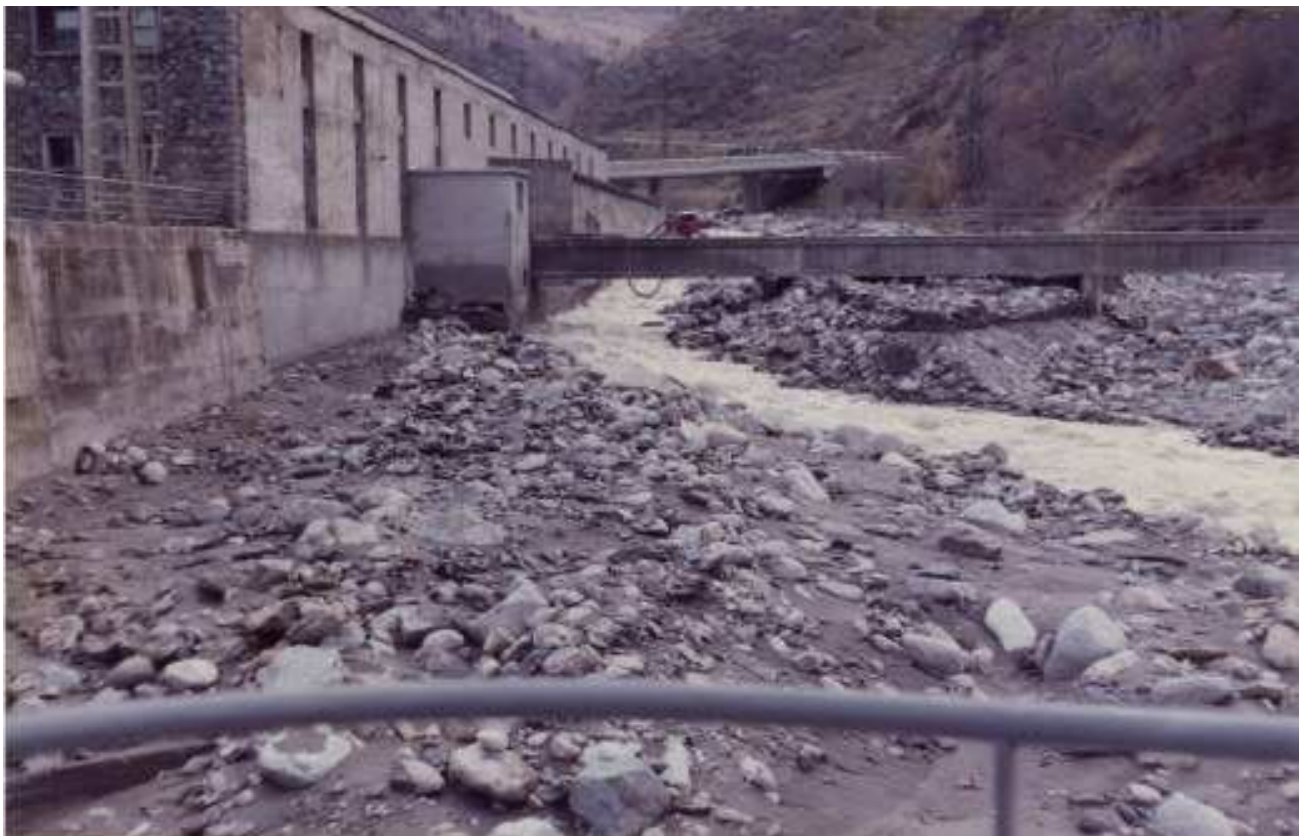
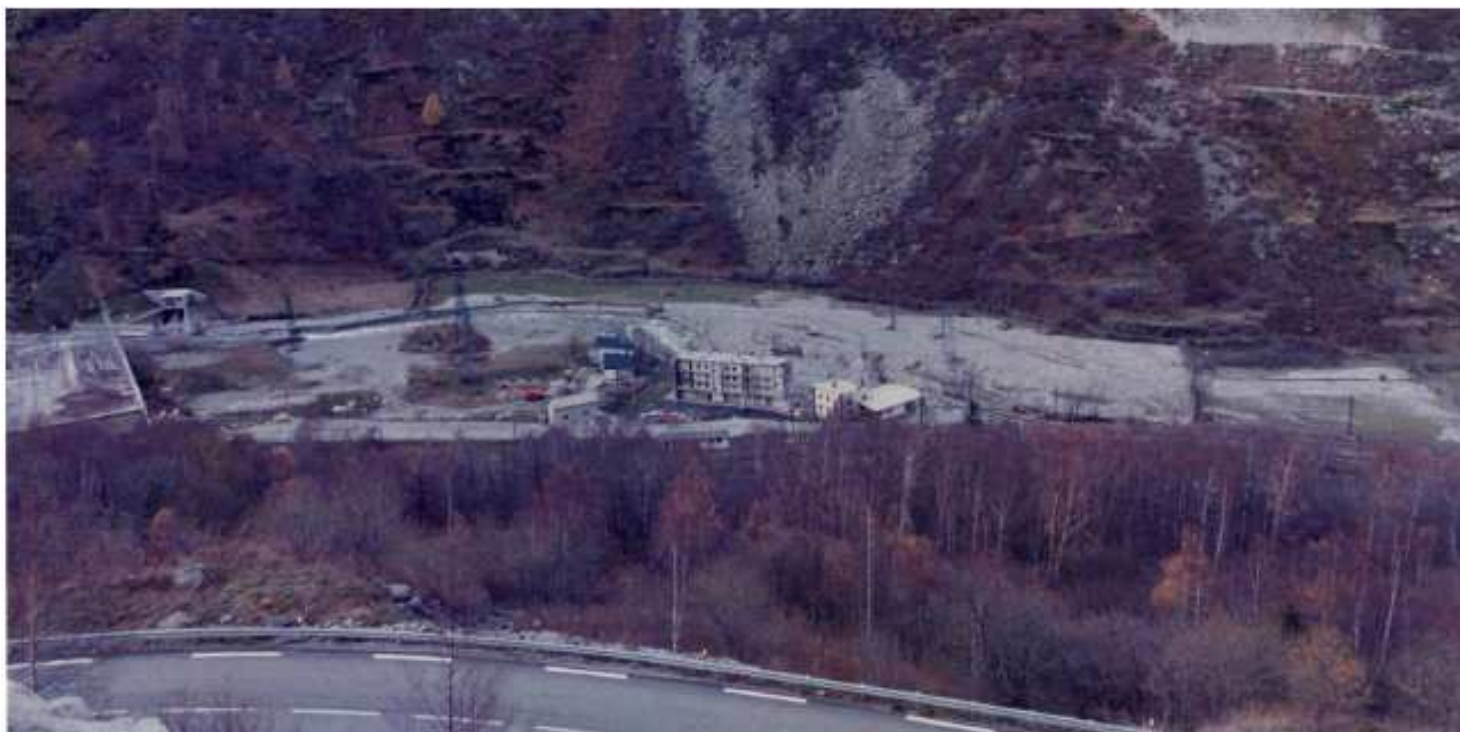
*Vue de la zone de divagation des écoulements dans le secteur Prats de Fournié*  
*Vue des dégâts sur les garages des HLM et sur un des bâtiments HLM ( pignon NE - bâtiment rasé ultérieurement du fait de la gravité de son endommagement)*

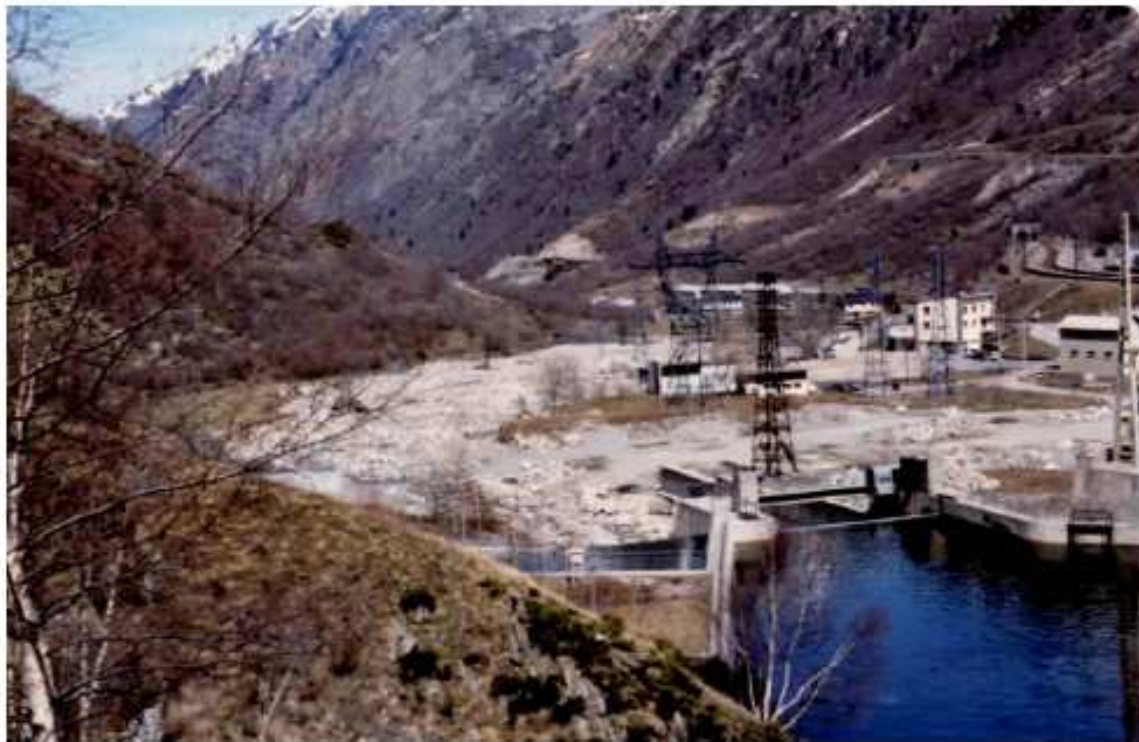
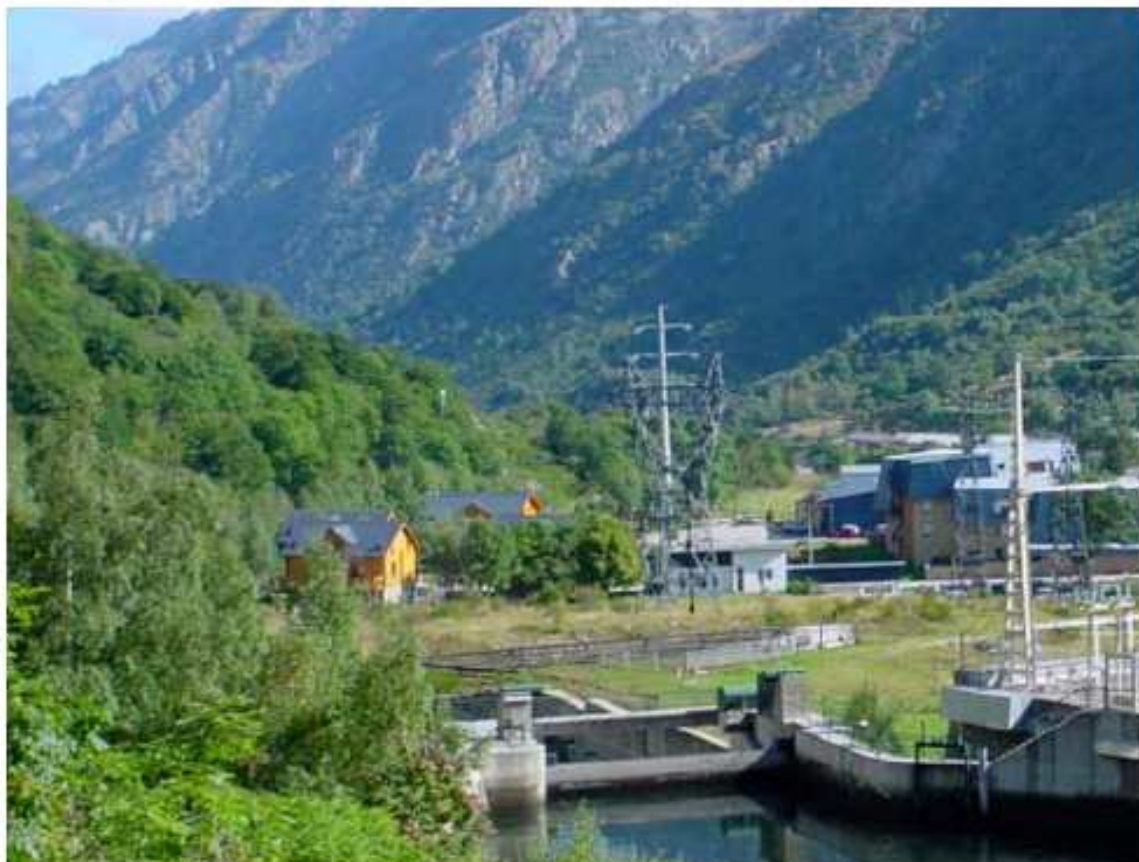
**PRINTEMPS 1984 (après crues de nov 1982)**

*Evolution du lit de l'Ariège entre 1984 (après crue de Novembre 1982) et aujourd'hui (clichés DF-RTM)*

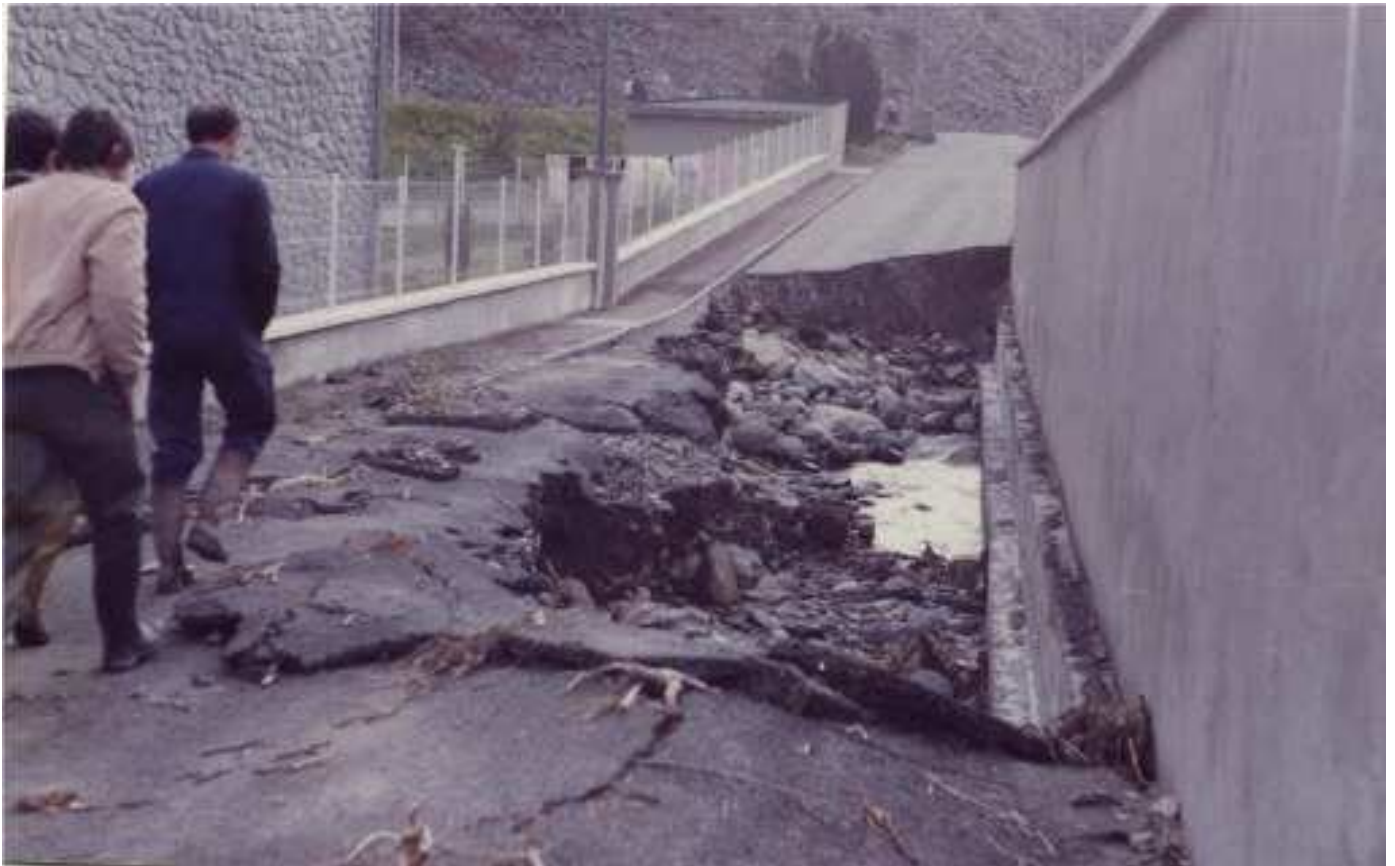
*Affouillement du mure paravalanche de la cité EDF*

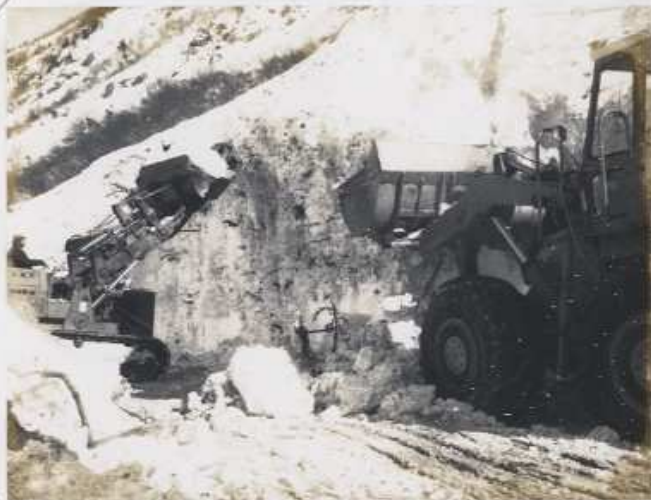
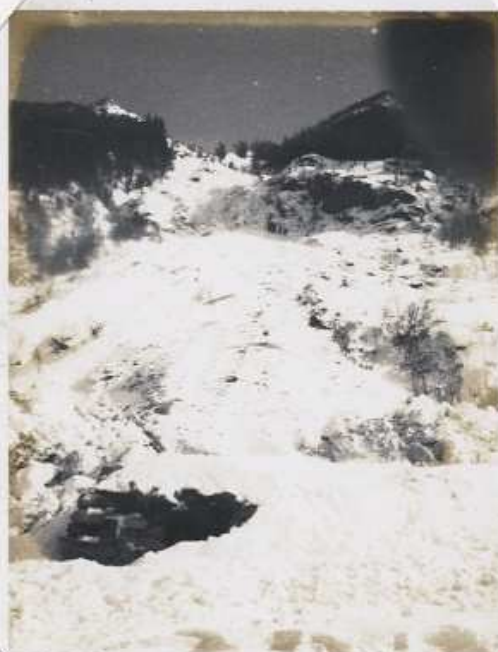
COULOIR N-22

Le couloir d'Esquifolaygue avec les engins sur la RN-20 le 24 / 02 / 1971

Le couloir d'Esquifolaygue vu de la route en aval le 24 / 02 / 1971

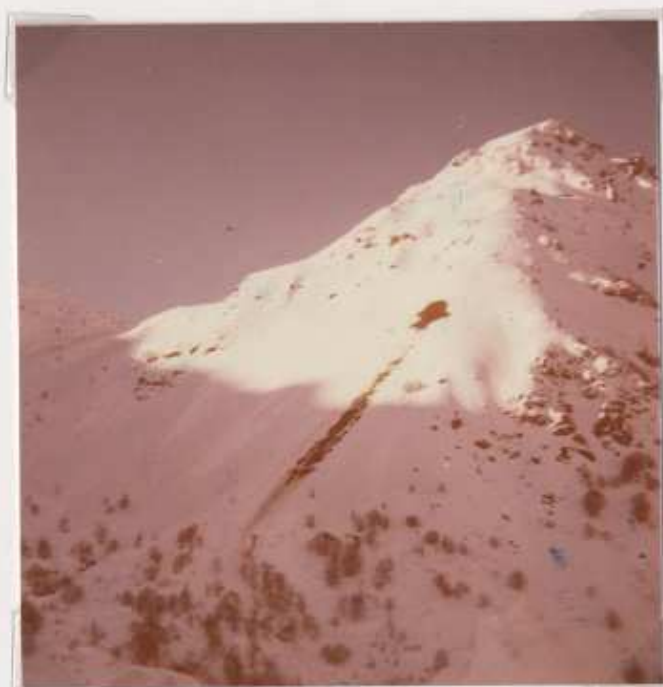
*Couloir N.9*

*La plaque a un Mètre  
d'épaisseur*

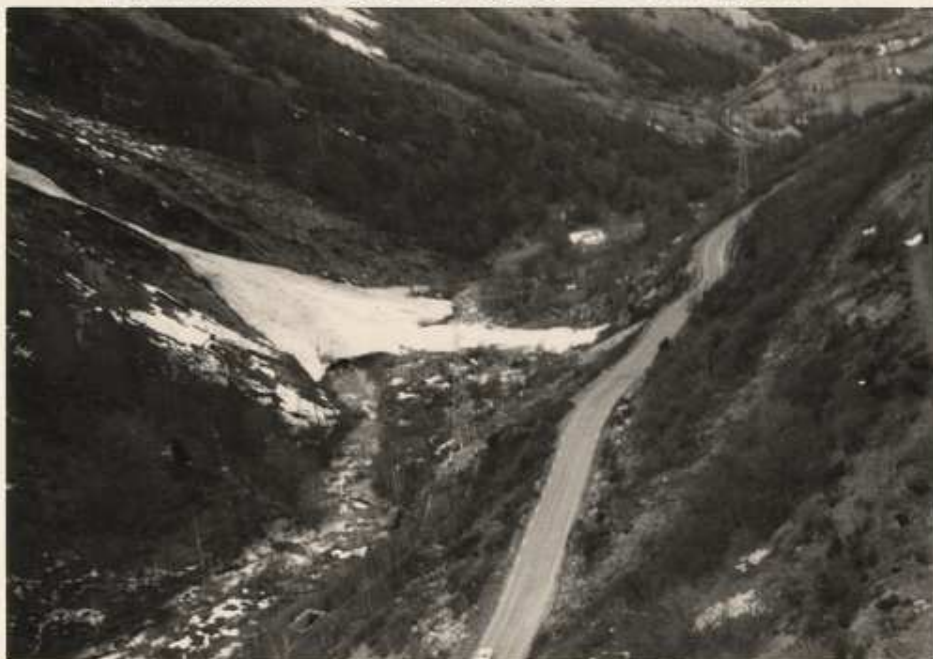
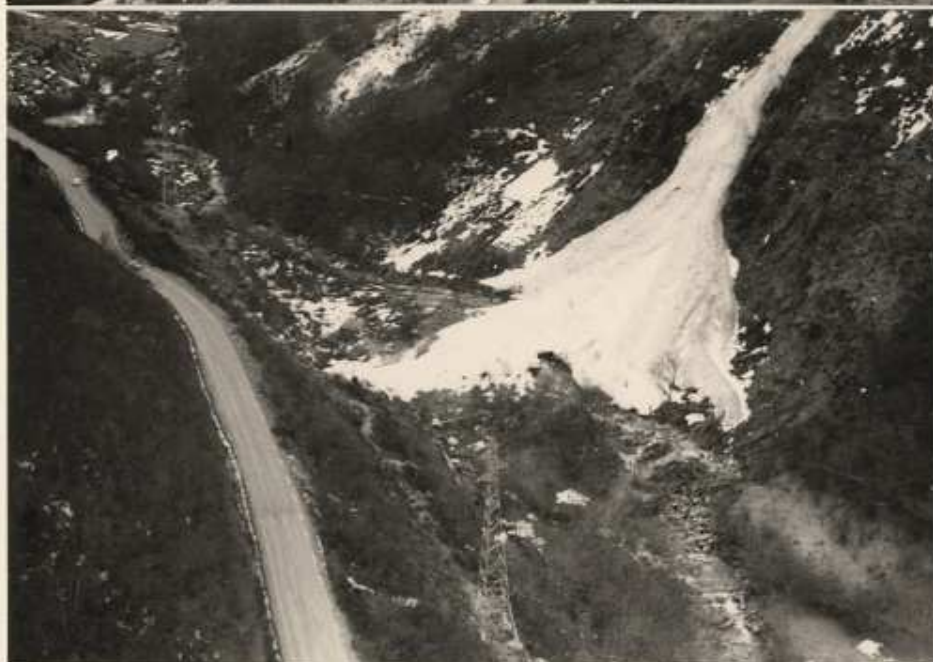
Hospitalet - Couloir n° 16

Portée modifiée

L'avalanche a atteint la base de l'ancien pylône (RN-20)

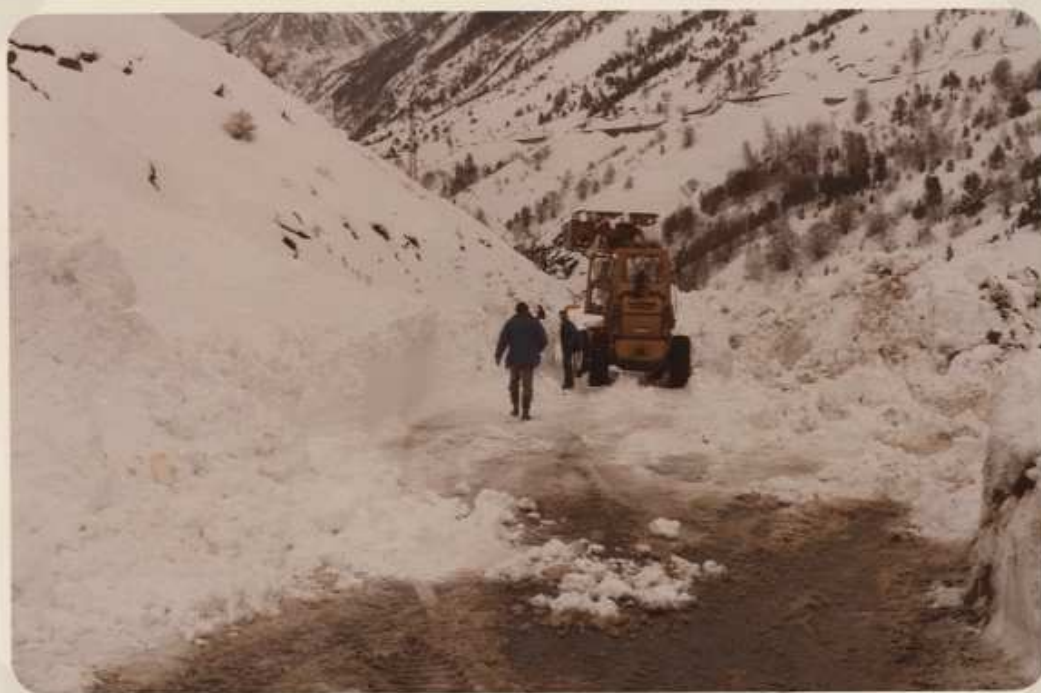
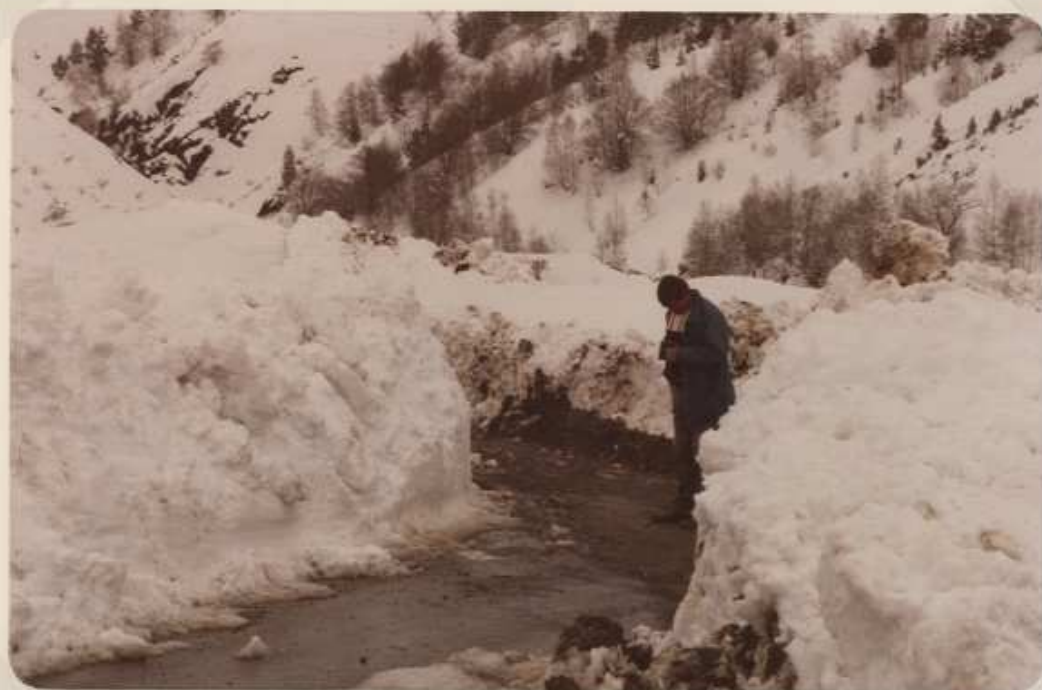
Couloir n° 2 - Avalanche du 8 mai 1985 (2 h du matin) - (Deux voitures ensevelies pas de victimes).

Vu d'amont vers aval

| Date | Risque | Sites | Lieu-dit | Nature du phénomène | Cause | Détails des impacts | Observation |
|---|---|---|---|---|---|---|---|
| 07/05/1985 | A | Site EPA n° 2<br>Couloir CLPA n° 2 | Pont Cerda<br>Les Rives | Neige sans cohésion, humide, avalanche coulante | Déclenchement naturel | Deux voitures ensevelies, sans victime constatée ; N.320 coupée par dépôt de neige fraîche : largeur 60ml, hauteur moyenne 2m,longueur 308m | Une partie de l'avalanche a été stoppée sur la plate-forme DDE |

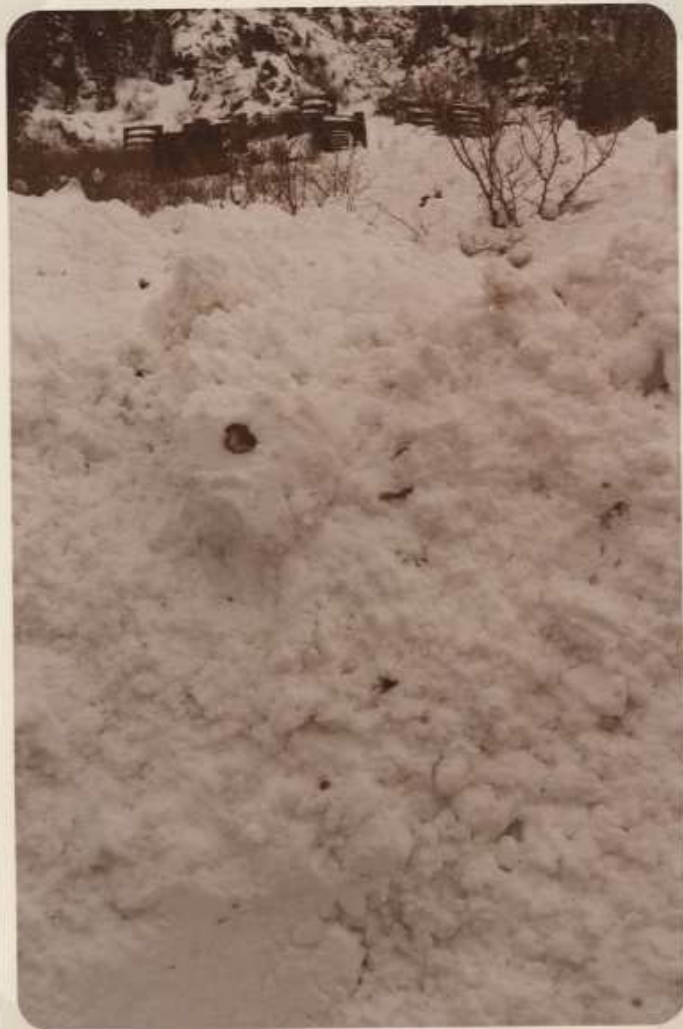
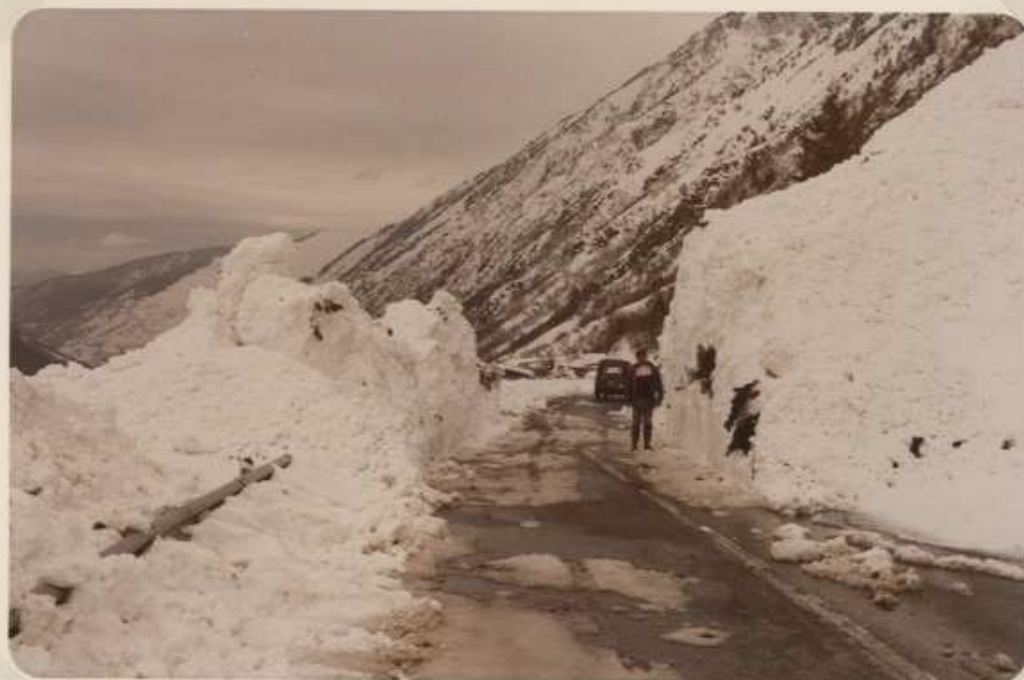
Avalanche de la nuit du 7 au 8 mai 1985

Etraves

Accumulation après dispersion  
par les étraves

Cône sur RN 20

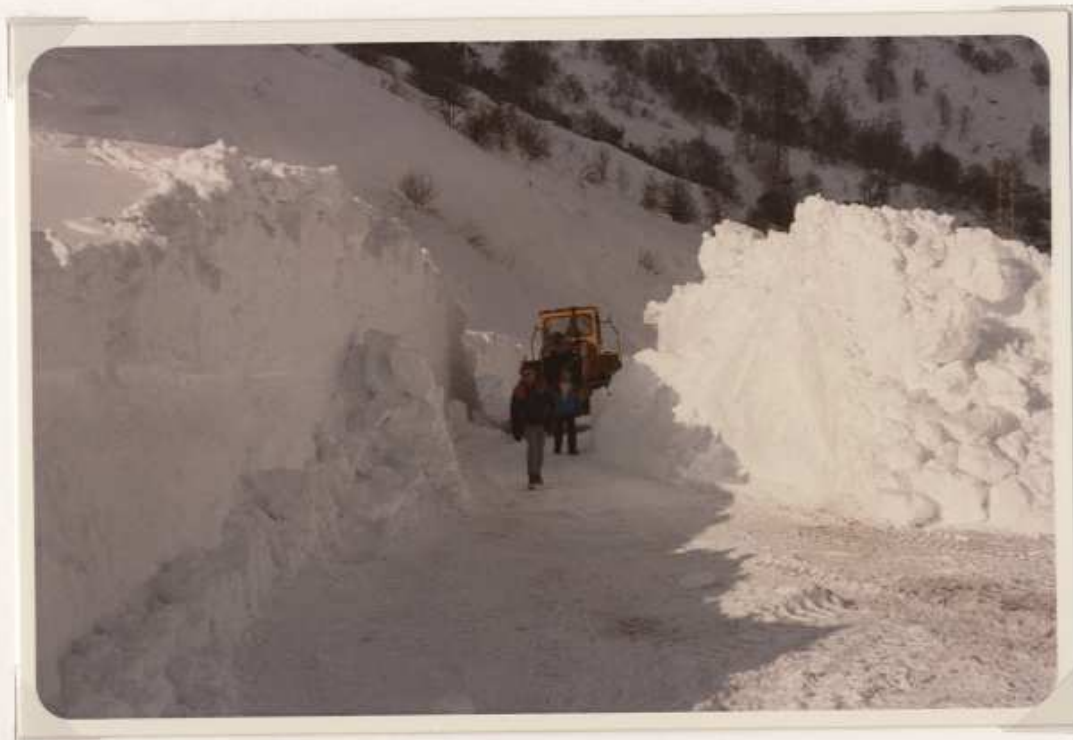
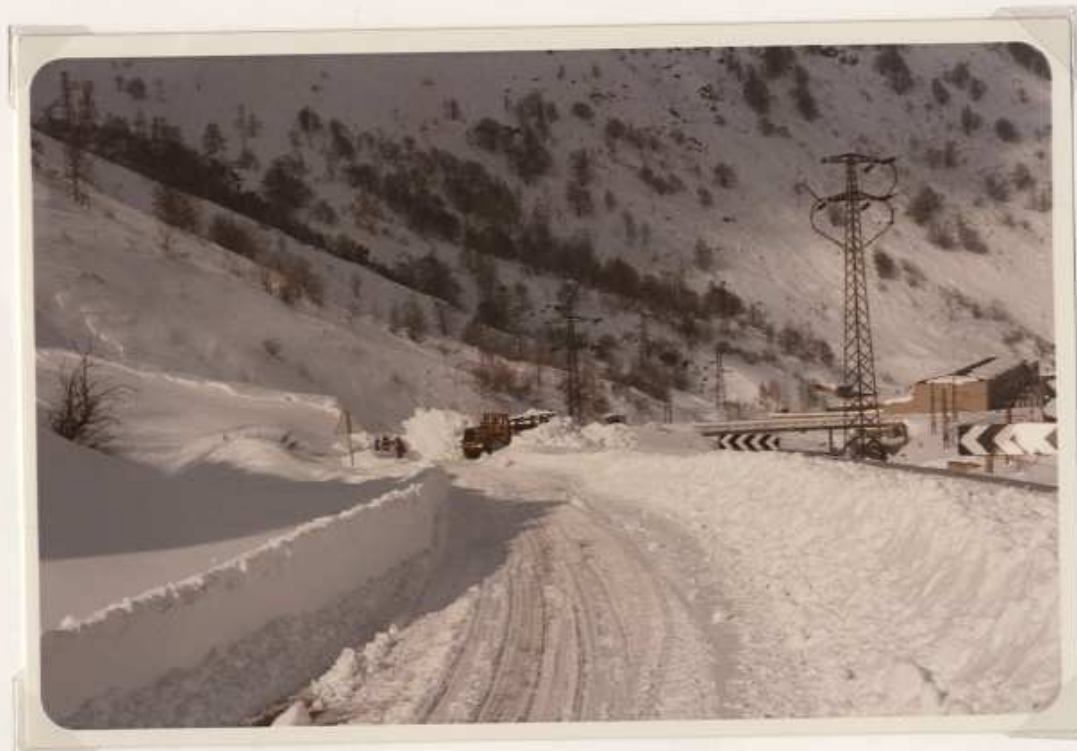
Couloir n°4 - avalanche du 31 janvier 1986  
dépôt sur Route National 320

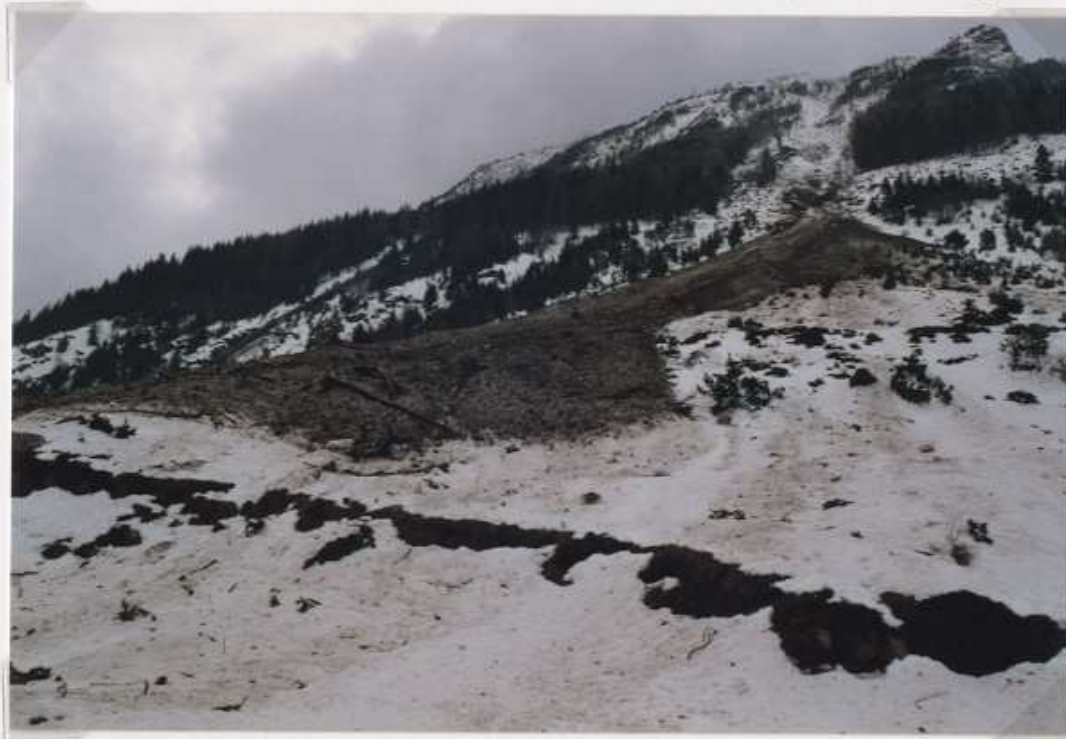
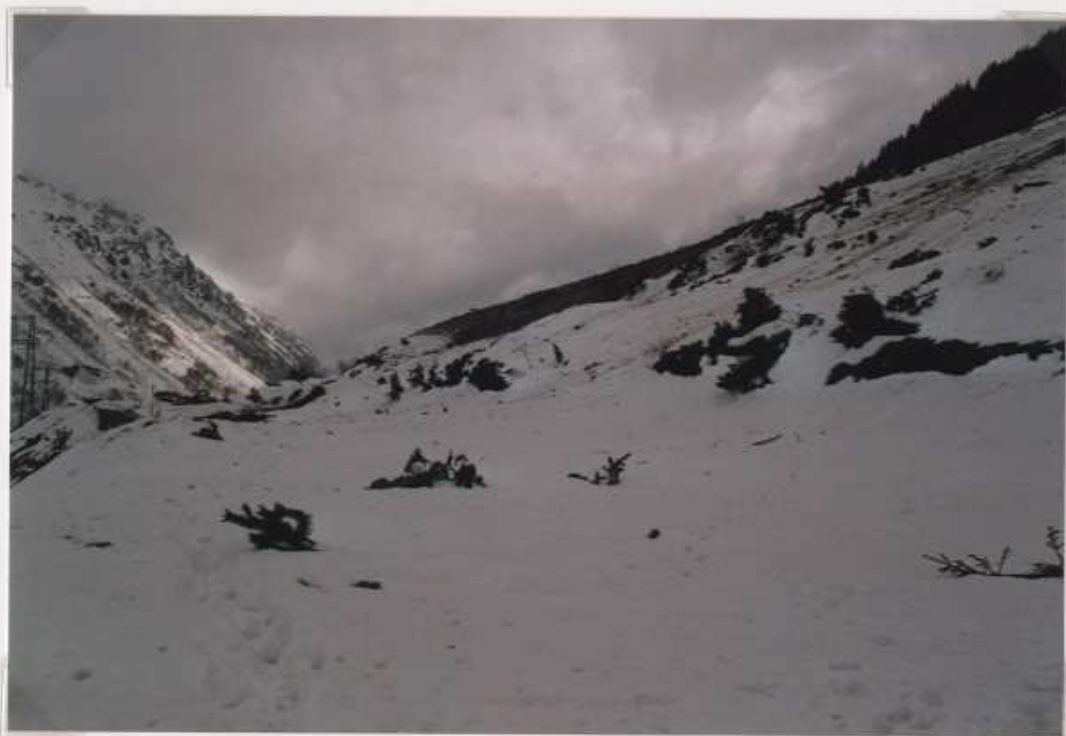
*Couloir n.26 : avalanche de fond, dégâts de forêt et ouvrages*

*Couloir n.26 : RN 20 - avalanche de poudreuse dégâts de forêt - avalanche de fond*

| Date | Risque | Sites | Lieu-dit | Nature du phénomène | Cause | Détails des impacts | Observation |
|---|---|---|---|---|---|---|---|
| 10/05/1991 | A | Site EPA n°201<br>Couloir CLPA n°26 | Roque Rouge | Neige humide,avalanche coulante | Déclenchement naturel | Dégât de forêt, l'avalanche recouvre le dépôt de l'avalanche déclenchée dans la nuit. Arrêt en bordure de la RN.20 (neige, terre, arbres) | |

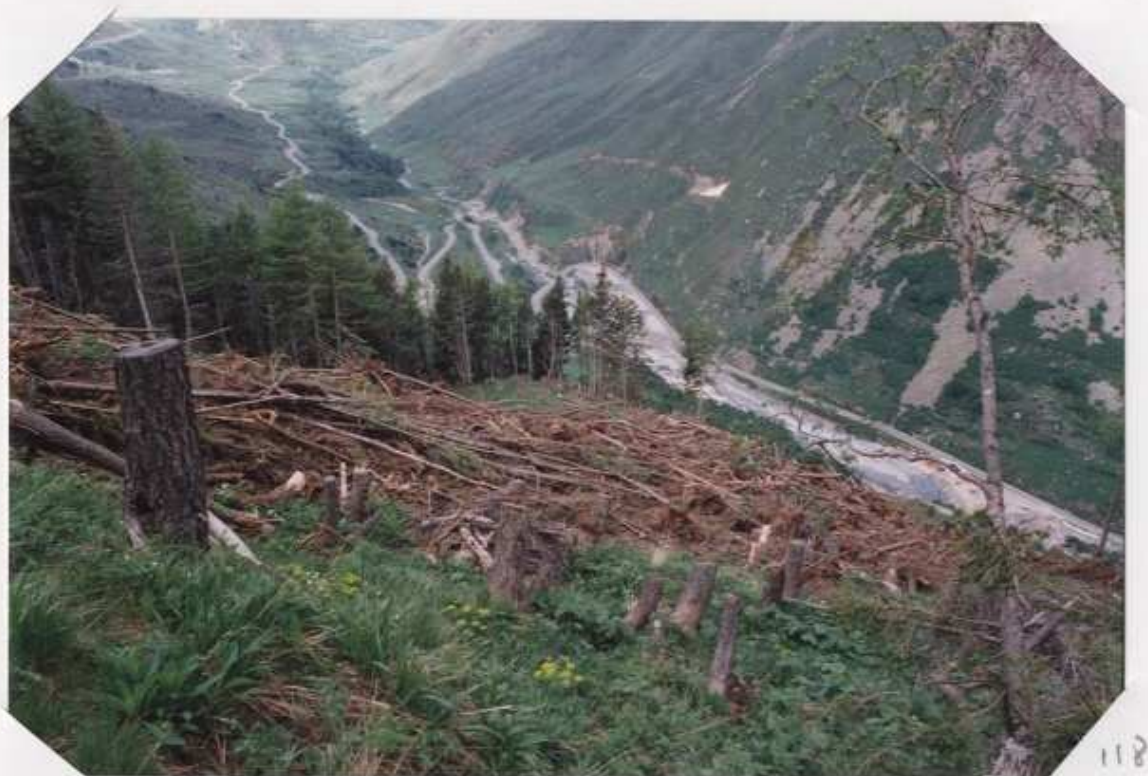
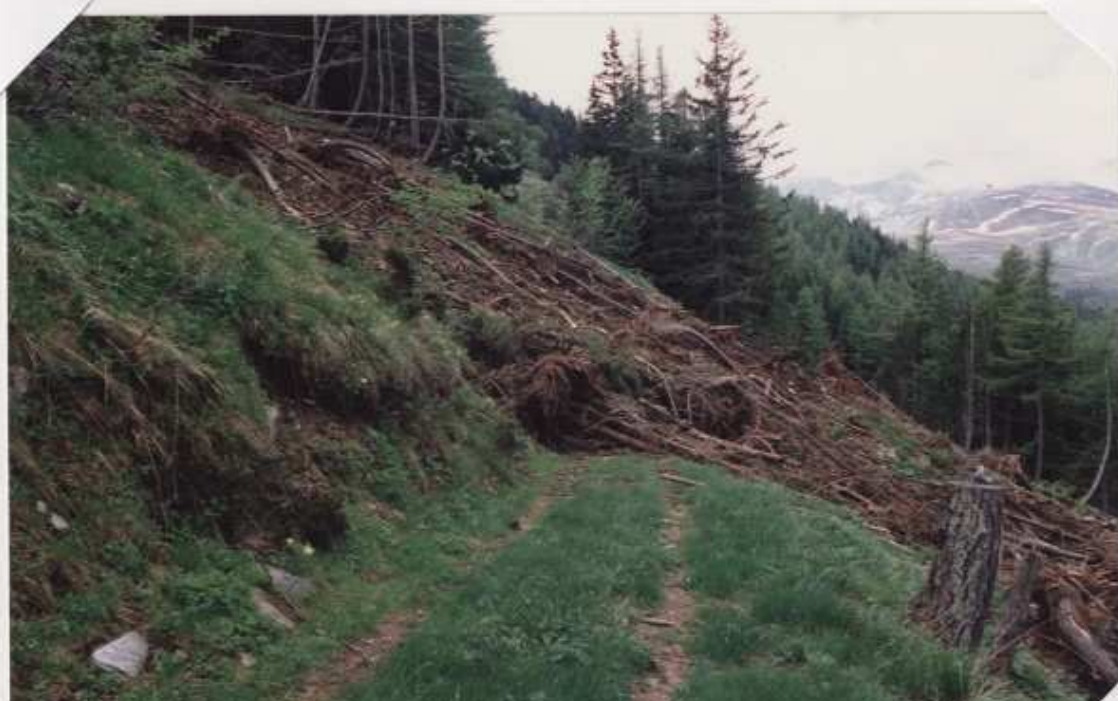
Dégâts de forêt (avalanche du 10 mai 1991)

Dépôts de bois - emprise coupe rase et piste

Juin - Juillet 1991

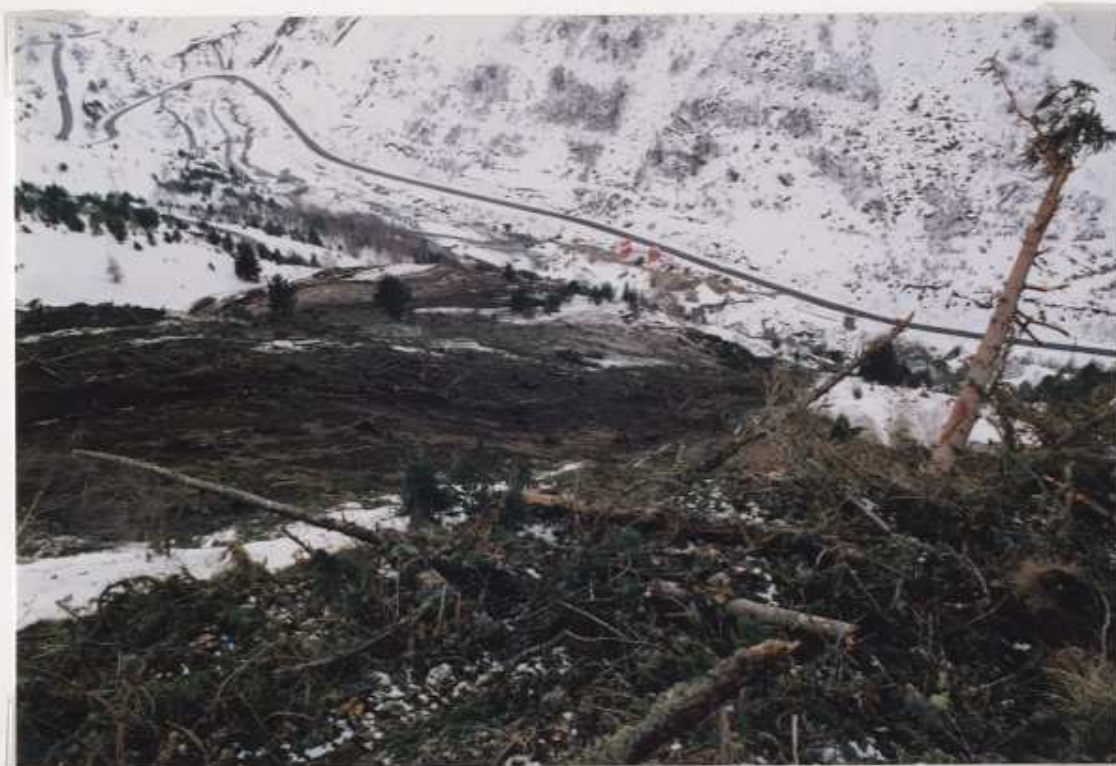
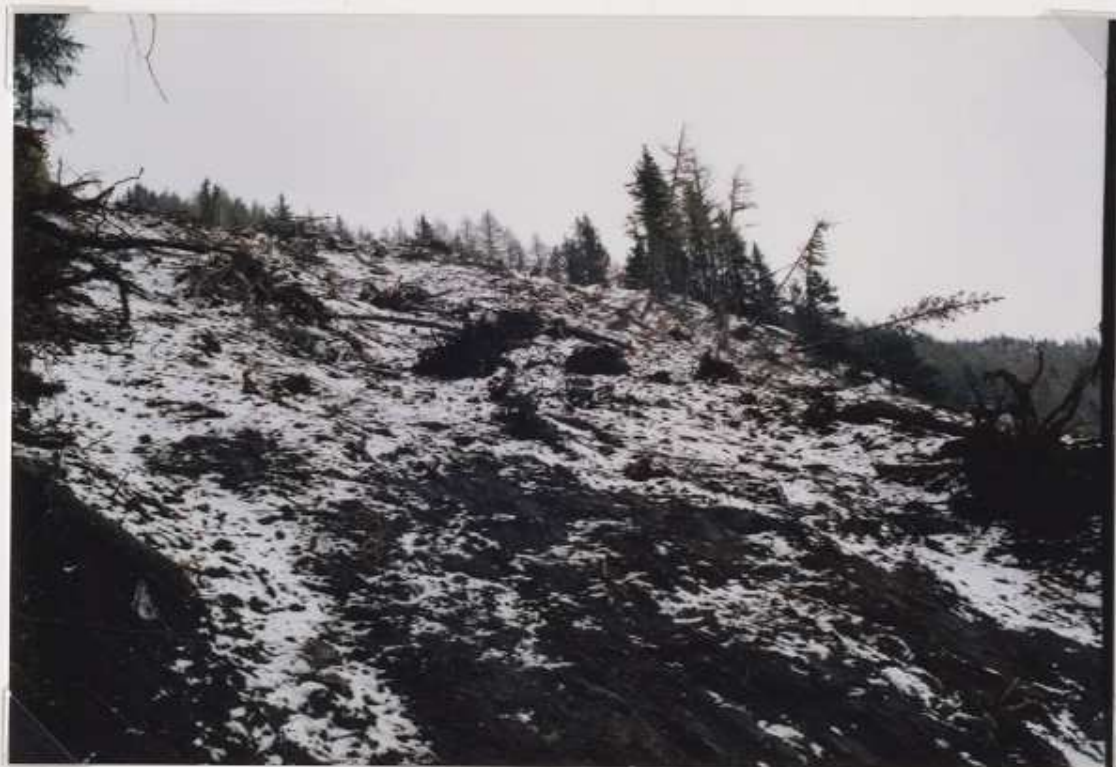
*Couloirs n.27-28 : Bois d'avalanche entre la limite inférieure de la série et la RN 20*

*Couloirs n.27-28 : Dégâts de forêt dans la série RTM -  
Emprise de l'avalanche dans les peuplements*
