## Commune de **L'HOSPITALET-PRES-L'ANDORRE**

### Plan de Prévention des Risques naturels prévisibles - P.P.R. -

### **Livret 1 : Rapport de présentation**

DOCUMENT APPROUVE  
29 mars 2013

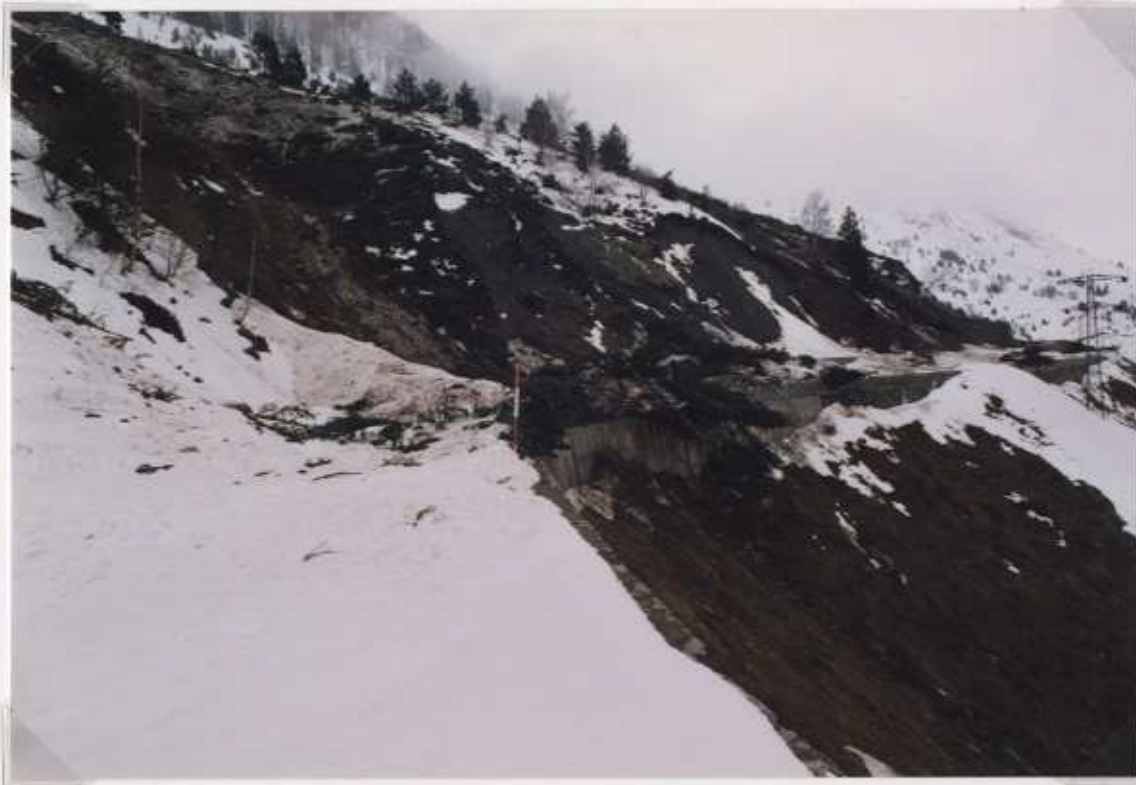
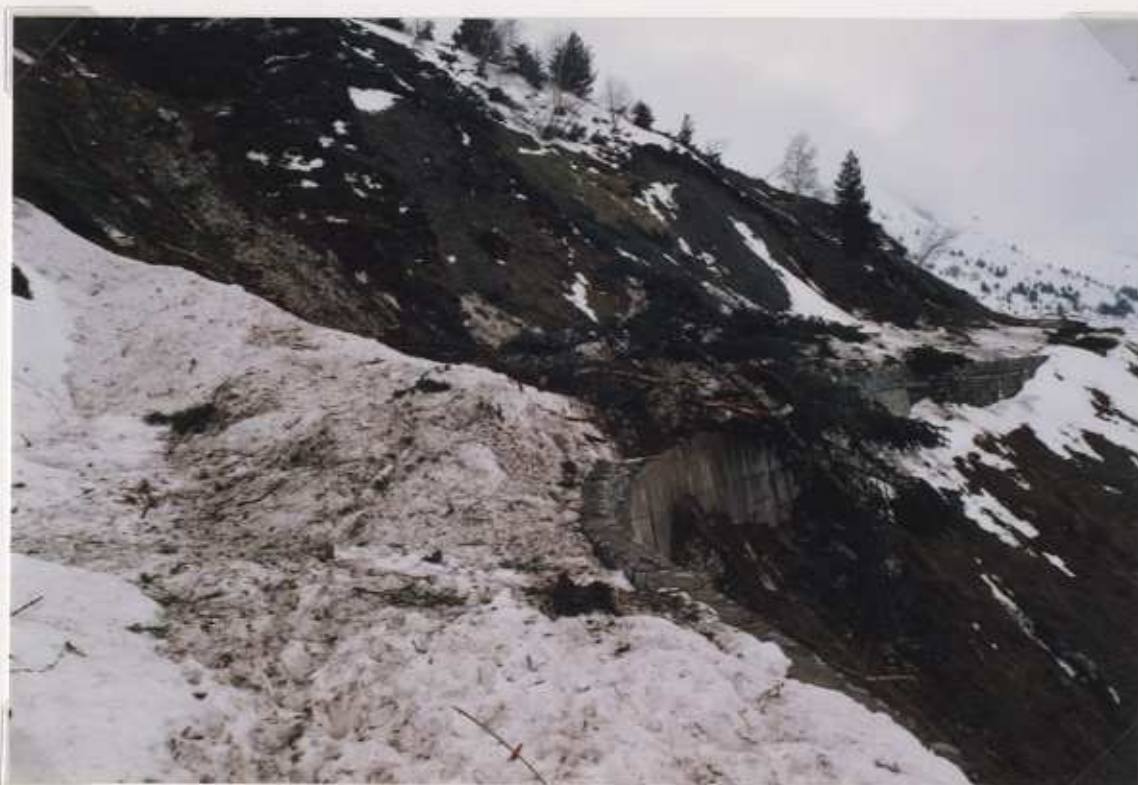
*Couloir n.27 et 28 - RN 20 dégâts de forêt*

*Couloir n.27 et 28 - RN 20 dépôt d'avalanche - dégâts de forêt*

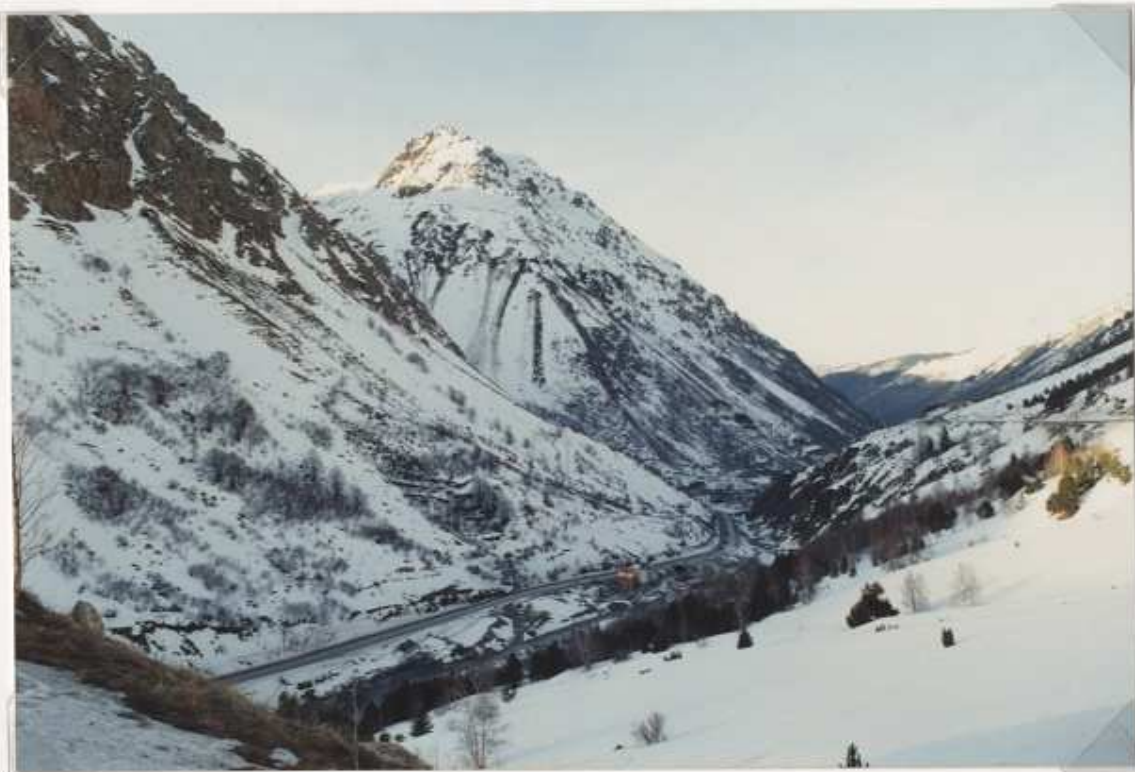
Canton d'Ax-les-Thermes - Commune de L'HOSPITALET -  
Avalanches couloirs n° 7 à n° 10 - La Devesette -  
Photos du 02/1994

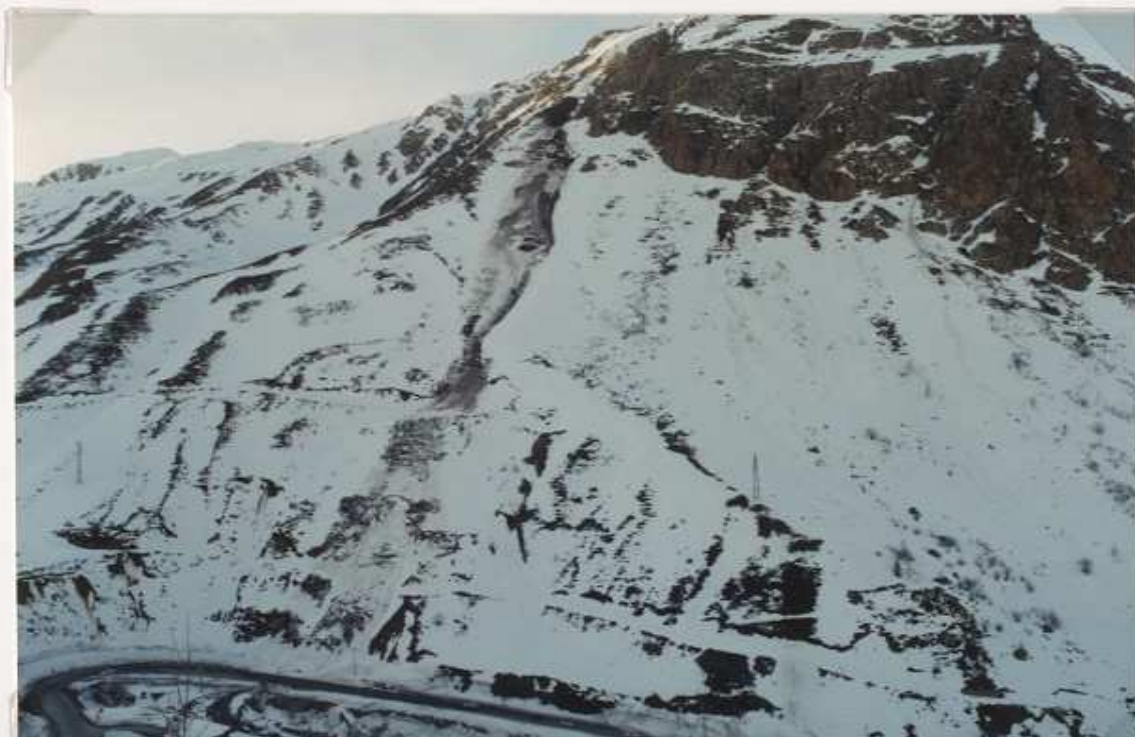
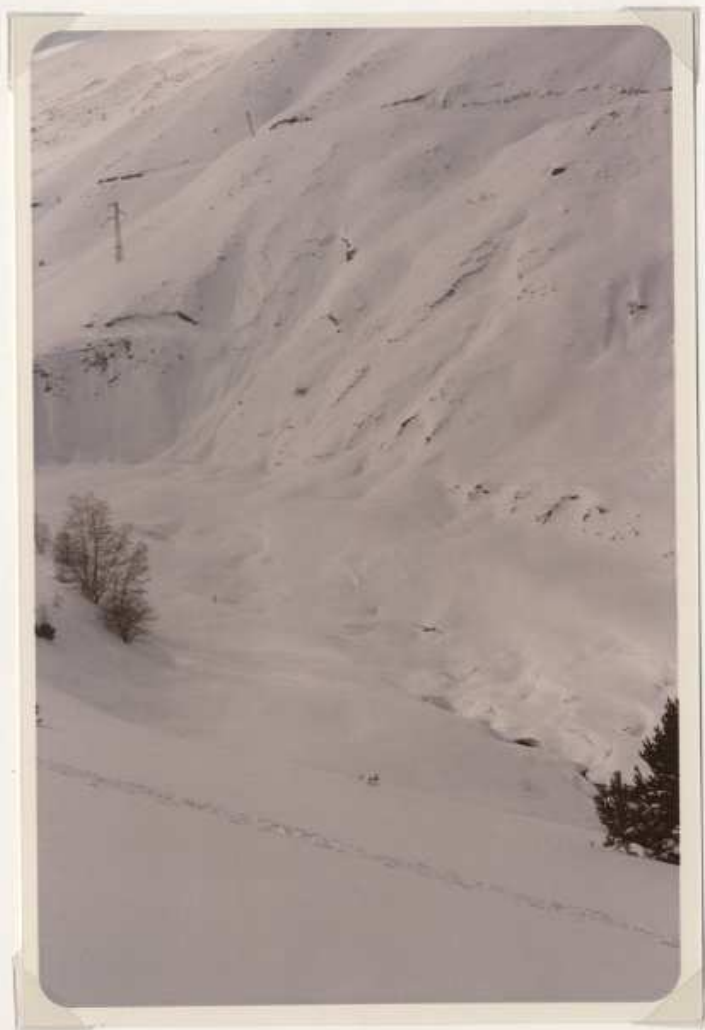
Couloir n° 2 Départ naturel avalanche de plaque après tir au Catex

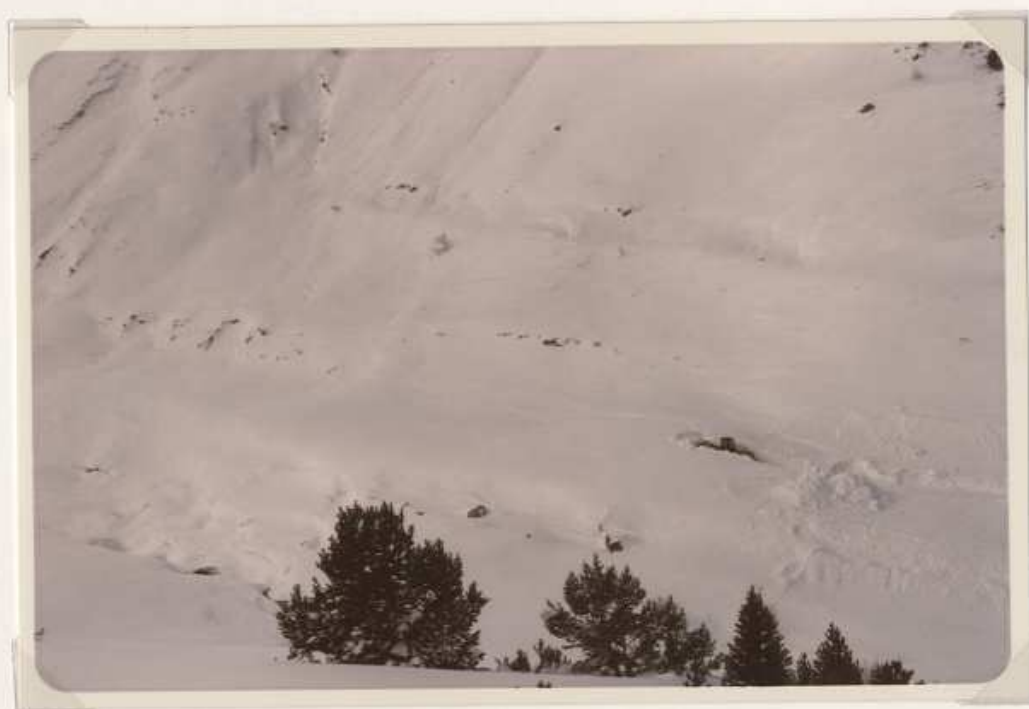
Couloir n° 2 ( Pont CERDA)  
Avalanche du 30/31 janvier 1986  
Dépôt sur RN 320

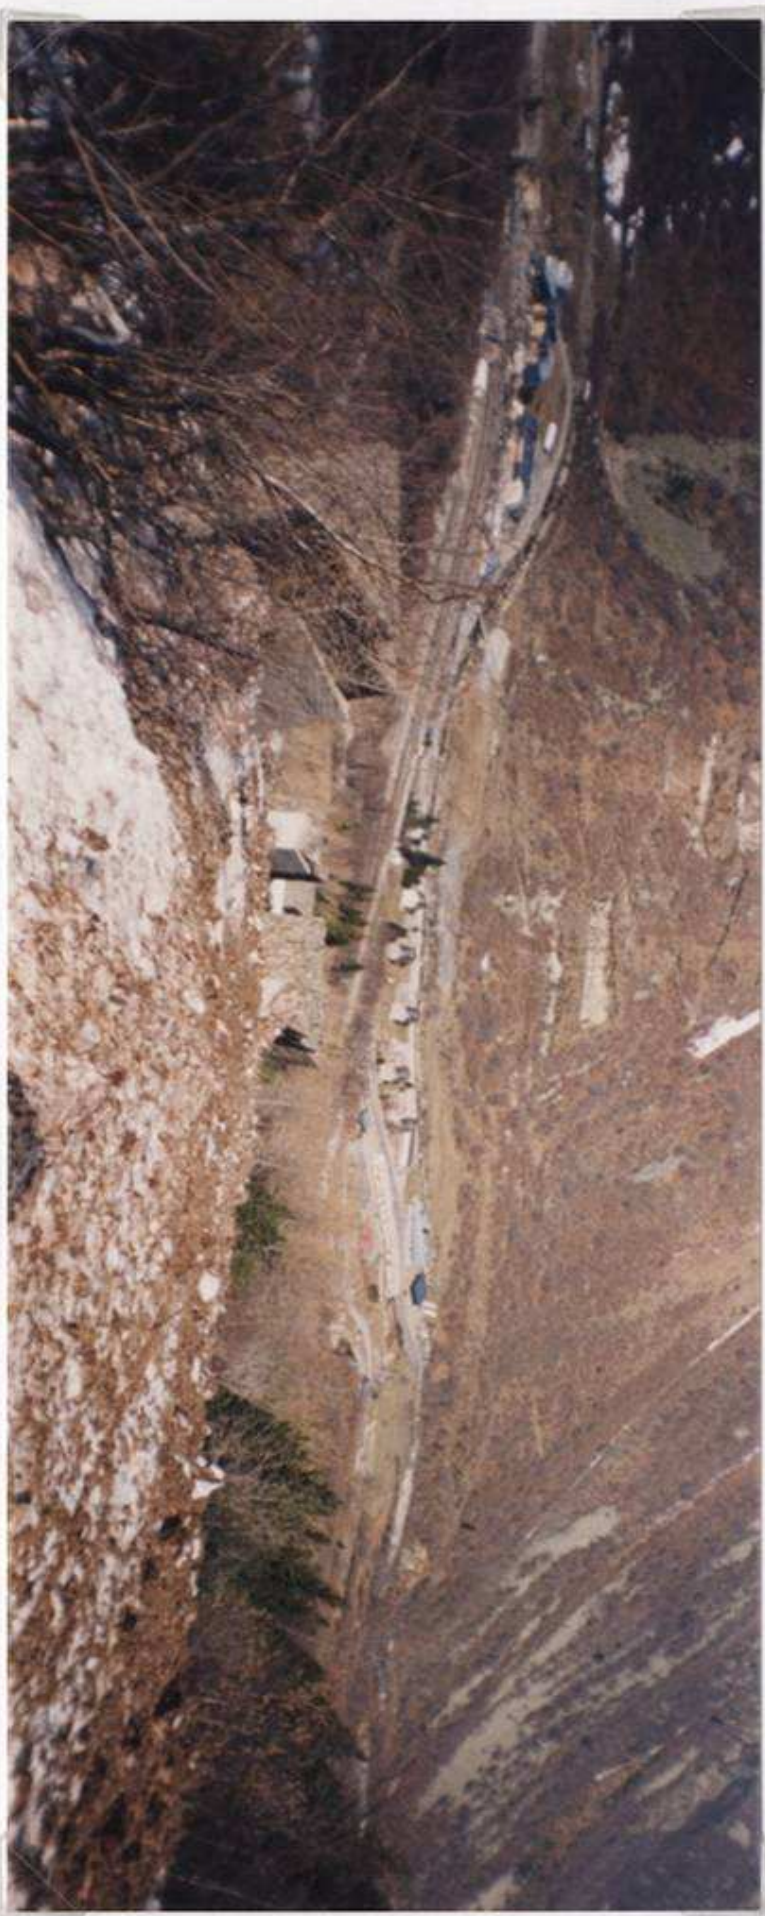
Canton d'Ax-les-Thermes - COMMUNE DE L'HOSPITALET  
Avalanche de l'hiver 1999 dans le couloir n° 24

| Date | Risque | Sites | Lieu-dit | Nature du phénomène | Cause | Détails des impacts | Observation |
|---|---|---|---|---|---|---|---|
| 16/12/1995 | A | Site EPA n°24<br>Couloir CLPA n°24 | Ramonichou | Plaque de neige molle, neige humide, avalanche coulante | Déclenchement naturel | Plusieurs zones de départs sous les râteliers et les filets vers 2050 m les râteliers situés dans le couloir à l'aval sont pleins à peine visibles | Météo dans les 3 jours précédents : 51 à 100 cm de neige fraîche Météo lors du déclenchement : pluie |

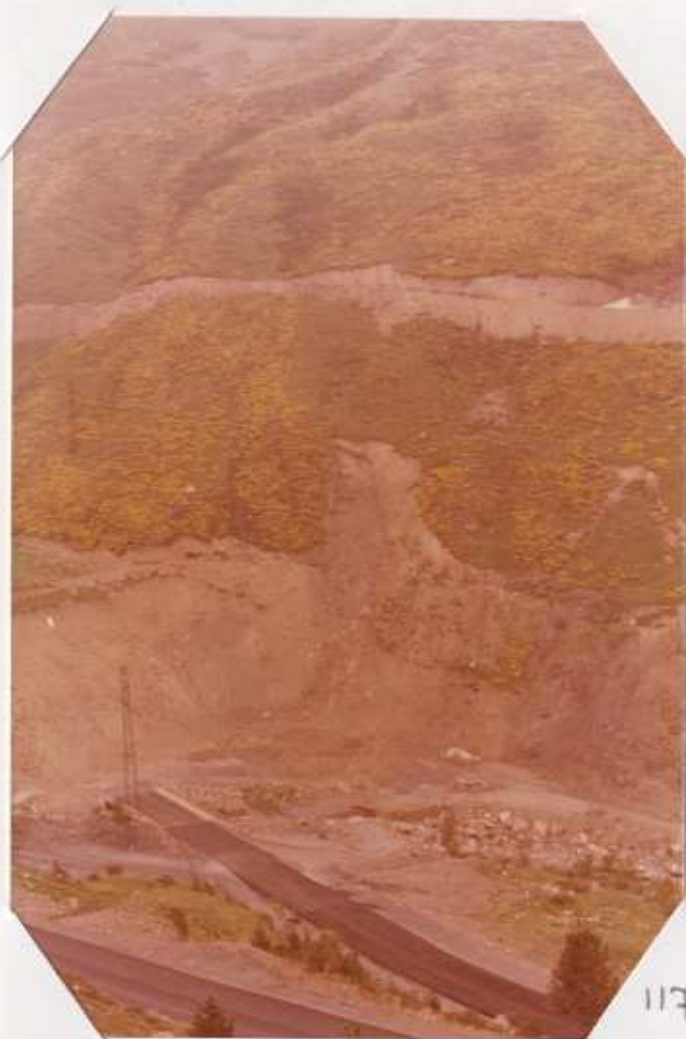
COULOIR N-2

Après l'ouverture de la route - problèmes d'instabilité de terrain  
Route nationale 320

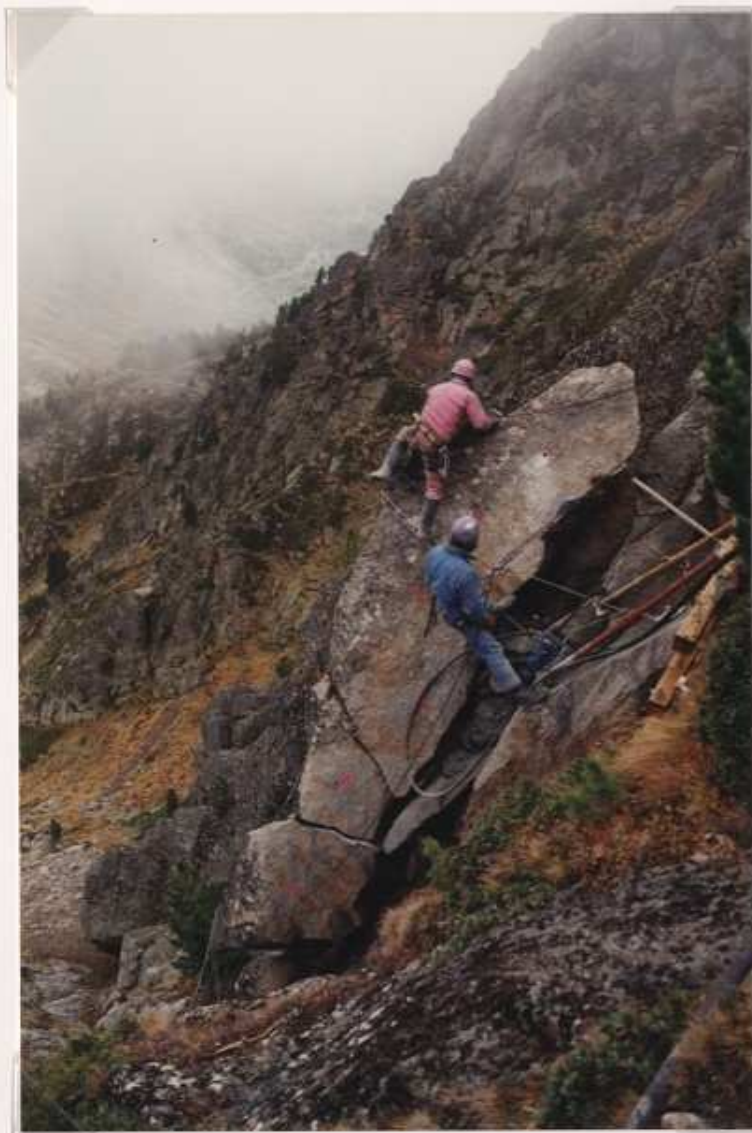
Canton d'Ax-les-Thermes - COMMUNE DE L'HOSPITALET-PRES-L'ANDORRE -  
Traitement de l'instabilité rocheuse - Couloir n° 24 -  
Série R.T.M. - Photos du 10/1994 -

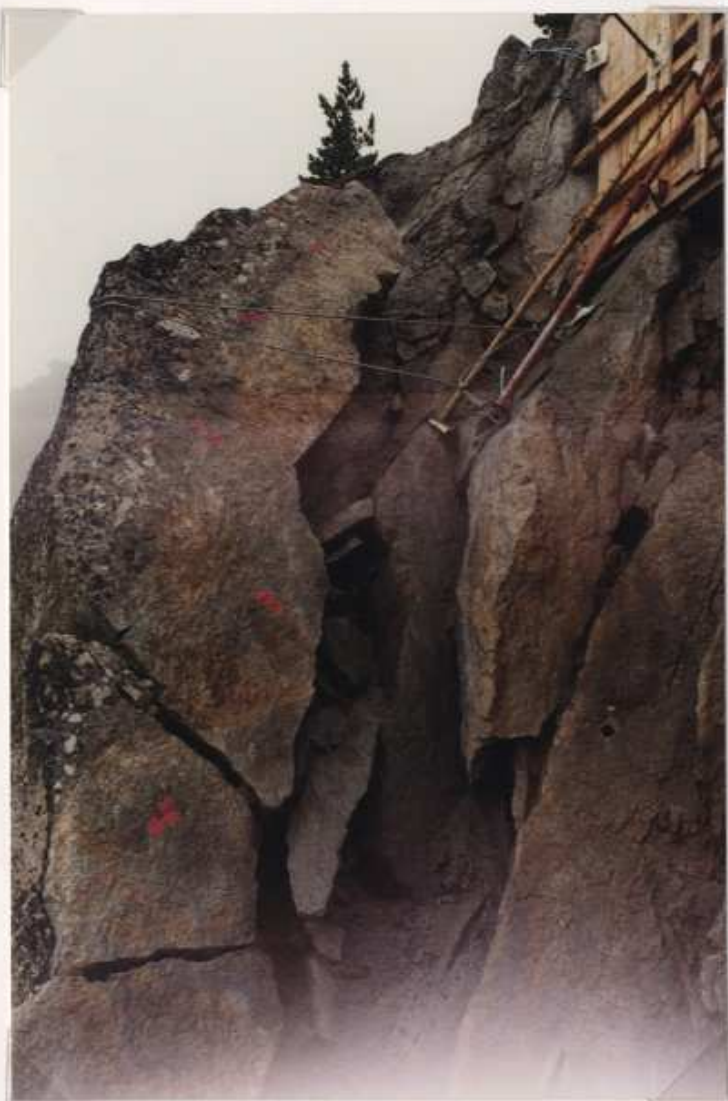
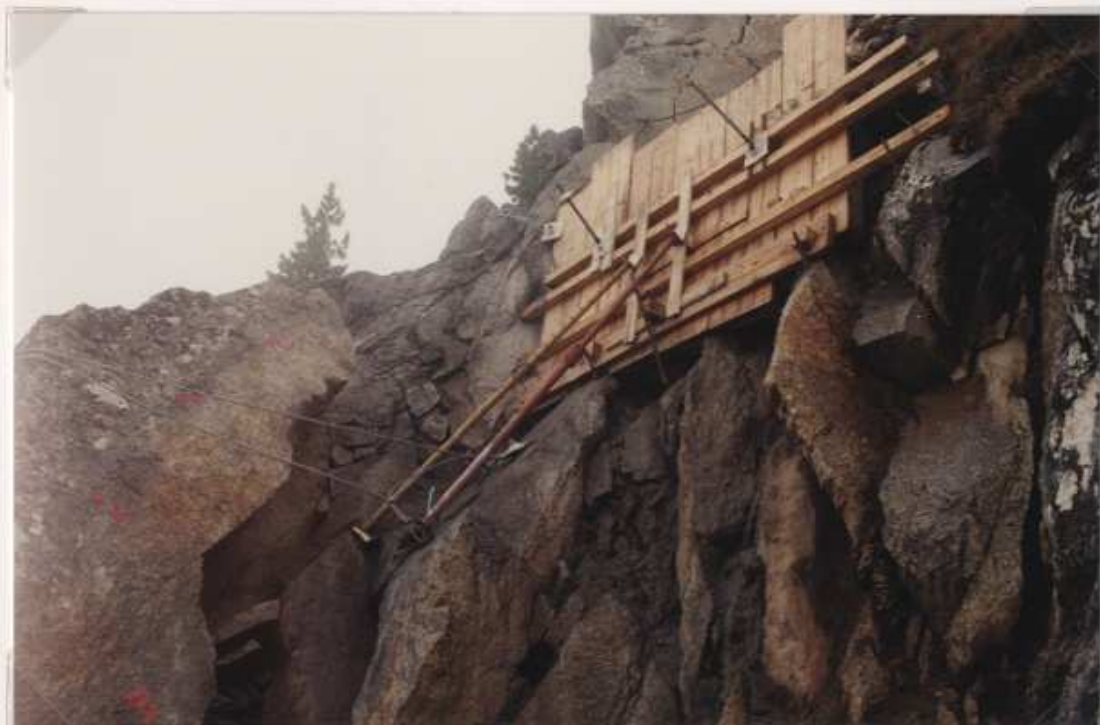
Canton d'Ax-les-Thermes - COMMUNE DE L'HOSPITALET-PRES-L'ANDORRE -  
Traitement de l'instabilité rocheuse - Couloir n° 24 -  
Série R.T.M. - Photos du 10/1994 -
