# Plan de Prévention des Risques Naturels de la commune de Varilhes

## Note de présentation

Dossier prescrit par l'arrêté préfectoral du 27 janvier 2021  
Dossier approuvé le : 22 février 2022

*Maître d'ouvrage : Préfecture de l'Ariège*

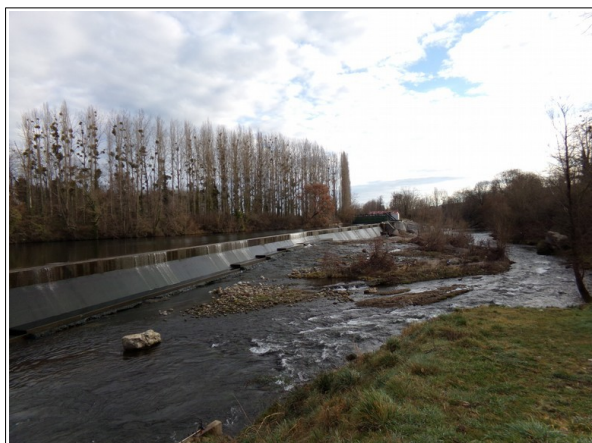
Figure 3.1: l'Ariège au niveau de l'usine électrique des Rives (sud de la commune).

L'Ariège pénètre sur la commune au niveau du petit barrage alimentant la prise d'eau de l'usine électrique des Rives. À ce niveau, son lit est encaissé entre deux talus subverticaux de plusieurs mètres de hauteur, ce qui permet de contenir efficacement les débits de crue. Seules les installations de l'usine électrique, dont le bâtiment de la salle des machines, sont inondables. Ce dernier a déjà été envahi par une quinzaine de centimètres d'eau en novembre 1982 (fiche Vigicrue GTL\_S\_5976).

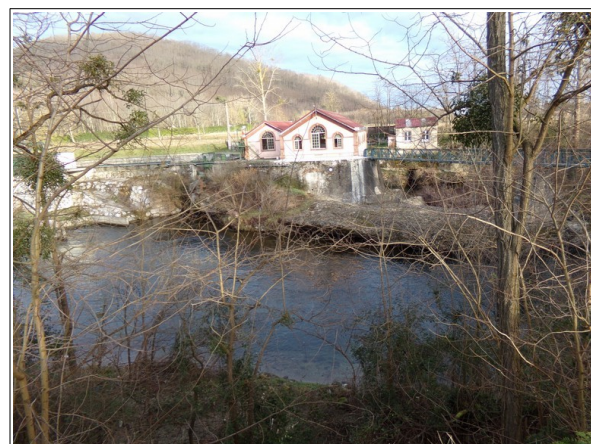
Figure 3.2: bâtiment inondable de l'usine électrique des Rives.

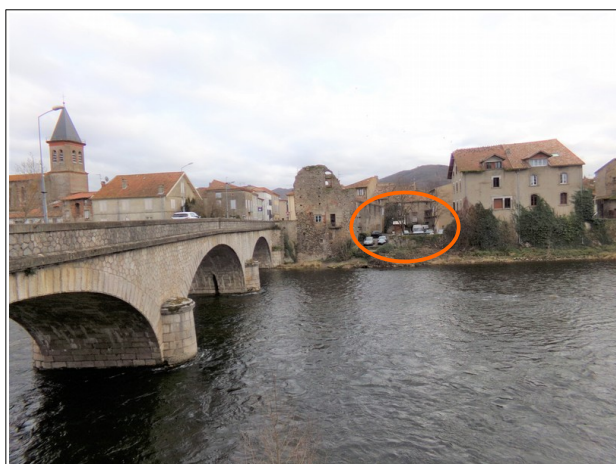
Figure 3.3: amont du pont du bourg et rue de la Glacière inondable en rive droite.

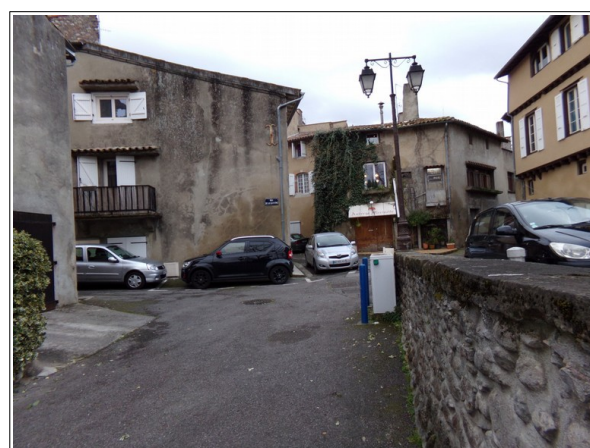
Figure 3.4: rue de la Glacière inondable en rive droite.

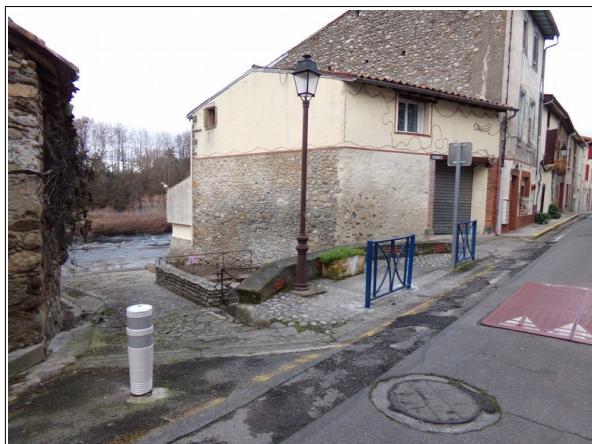
Figure 3.5: quartier du Barry-d'en-Bas inondable. le poteau sur lequel était peintes des laisses de crue se situait à l'emplacement du réverbère.

maisons situées au sud de la voirie, mais avec une intensité moindre, car le terrain est plus élevé. Les inondations sont fréquentes dans ce quartier qui se situe au point le plus bas du bourg. Les trois plus fortes crues depuis 1910 étaient repérées sur un poteau électrique. Ce dernier a été enlevé, mais les repères sont mémorisés. Ainsi, les niveaux d'eau atteints au niveau de la rue du Barry-d'en-Bas ont été de 65 centimètres, 55 centimètres et 70 centimètres, respectivement en 1977, 1982 et 1996, au niveau de la source qui se jette dans l'Ariège (point le plus bas de la rue du Barry-d'en-Bas). La crue de décembre 2019 a, de nouveau, inondé ce quartier avec un niveau d'eau qui s'est approché de celui de 1977, selon certains habitants sinistrés.

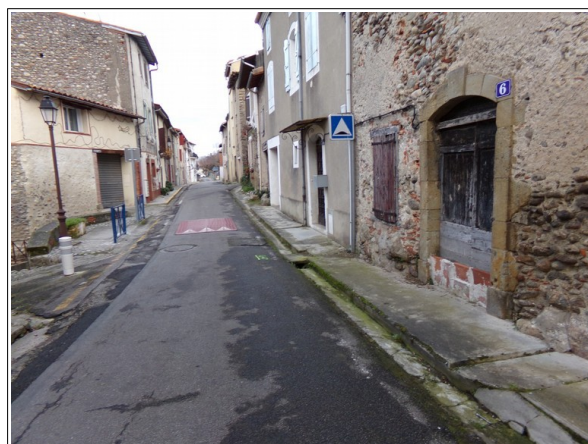
Figure 3.6: Vue générale de la rue du Barry-d'en-Bas et du bâti presque totalement inondable.

À l'aval du pont du bourg, la rive gauche de l'Ariège se maintient à un niveau élevé qui empêche la rivière de déborder. La rive droite s'abaisse très nettement à partir du quartier du Barry-d'en-Bas (à l'aval immédiat de l'église). La rivière peut alors sortir de son lit et inonder quasiment toutes les maisons situées au nord de la rue du Barry-d'en-Bas. Des hauteurs d'eau conséquentes de plusieurs décimètres, voire supérieures à un mètre, sont possibles à l'intérieur des habitations. Les débordements peuvent également emprunter la rue du Barry-d'en-Bas et atteindre la rangée de

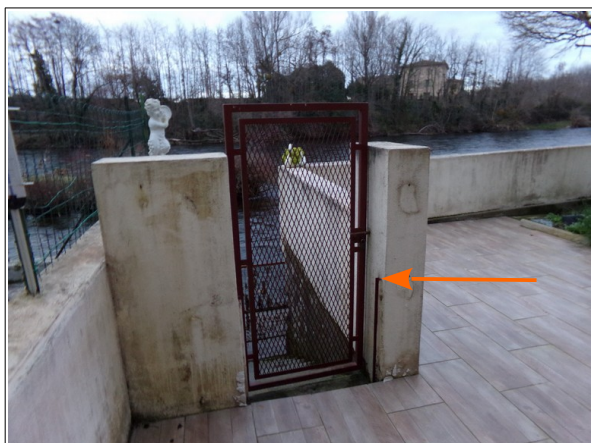
Figure 3.8: au 35, rue du Barry-d'en-Bas, l'Ariège a atteint en décembre 2019 quasiment le niveau du rail pour batardeau fixé sur le pilier.

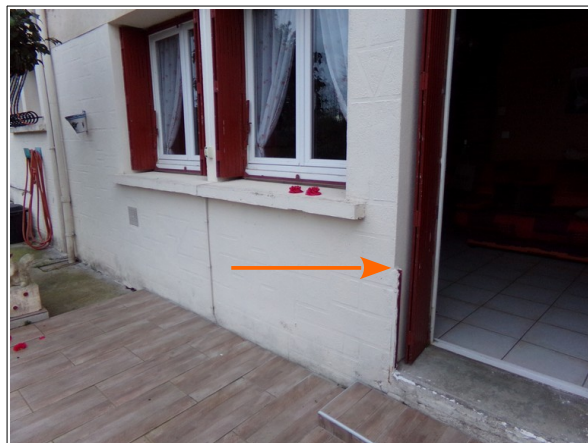
Figure 3.7: maison du 35, rue du Barry-d'en-Bas, la crue de décembre 2019 a atteint le niveau du rail pour batardeau (maison inondée par plusieurs décimètres d'eau).

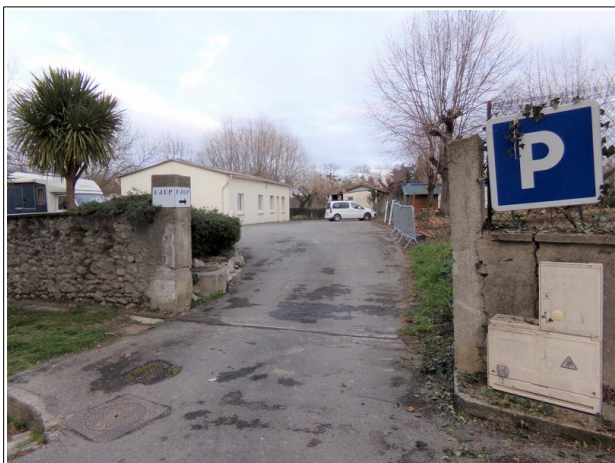
Figure 3.9: ancien camping de Varilhes (espace remblayé). En décembre 2019, l'Ariège a atteint la rue du Barry-d'en-bas (premier plan).

L'ancien camping de Varilhes réaménagé en espace public fait suite au quartier du Barry-d'en-Bas. Une partie du terrain bordant l'Ariège a été remblayée de plusieurs décimètres. Malgré cela, la rivière peut l'atteindre. Des laisses de crue de l'événement de décembre 2019 ont montré que le niveau d'eau a quasiment atteint la base de la murette ceinturant l'espace remblayé.

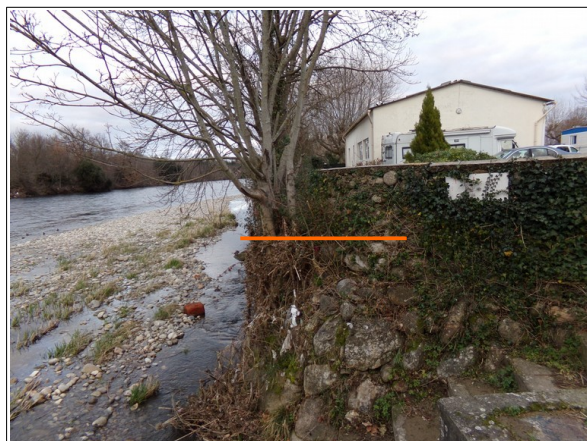
Figure 3.10: Ancien camping de Varilhes et laisse de crue à la base de la murette ceinturant l'espace remblayé (herbes accrochées).

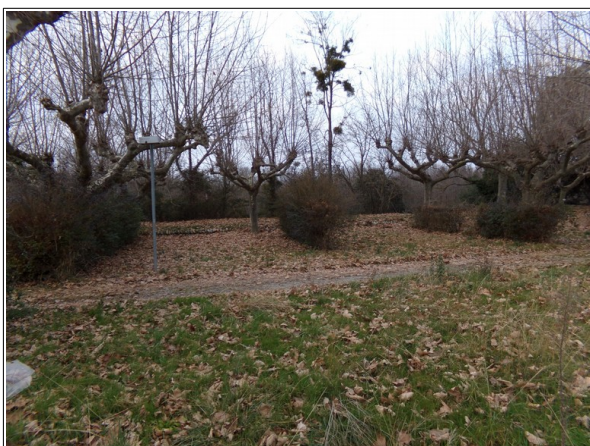
Figure 3.11: ancien camping inondable au droit du stade de Varilhes (1,10 mètre d'eau en 1996)

L'extrémité est de l'ancien terrain de camping, s'étendant au droit du stade de Varilhes, se situe à un niveau très bas proche de celui de la rivière. Il est bordé par une diguette de quelques décimètres de hauteur de conception ancienne. Cette zone peut être envahie par la rivière malgré la diguette (ouvrage submersible). En débordant à ce niveau, la rivière peut également s'étendre sur l'intégralité du stade qui se situe quasiment au même niveau. Une lame d'eau conséquente peut se former, sachant que le stade peut jouer un rôle de casier d'emmagasinement. De plus, le ruisseau de Dalou rejoint l'Ariège à ce niveau, ce qui peut représenter un apport d'eau supplémentaire en cas de crue concomitante. Pour rappel, le camping a été inondé par 1,10 mètre d'eau en 1996 (fiche Vigicrue 09-76.0-VAR-5 / GTL\_S\_6034).

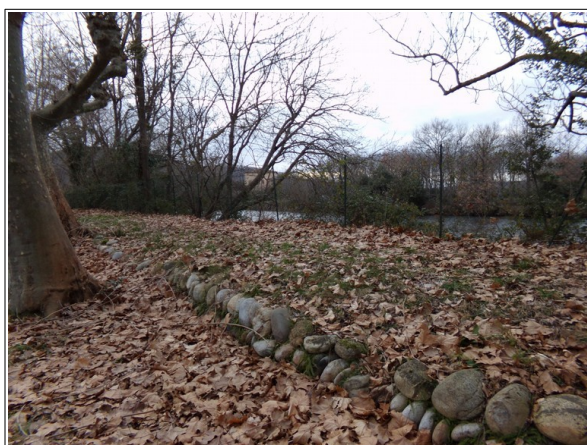
Figure 3.12: petit endiguement au droit de l'ancien camping, au niveau du stade de Varilhes.

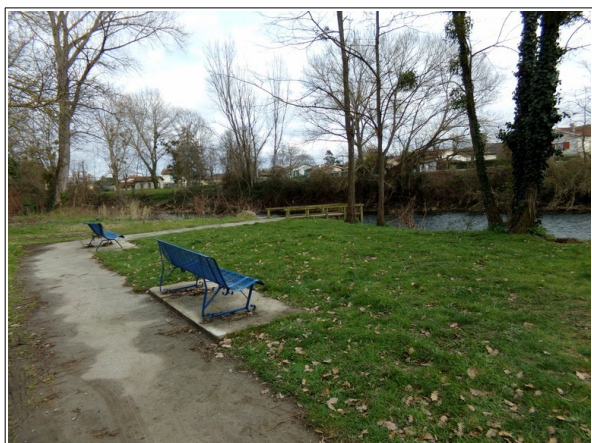
Figure 3.13: méandre de Bacalou (rive gauche).

Le champ d'inondation se rétrécit en rive droite à l'aval du stade de Varilhes. Il se reporte quasiment intégralement en rive gauche à l'intérieur d'un méandre que forme la rivière (méandre de Bacalou). Cette dernière peut ainsi envahir une vaste zone naturelle en partie boisée, en empruntant divers chenaux préférentiels d'écoulement, dont un principal qui se dessine approximativement au centre de la zone inondable.

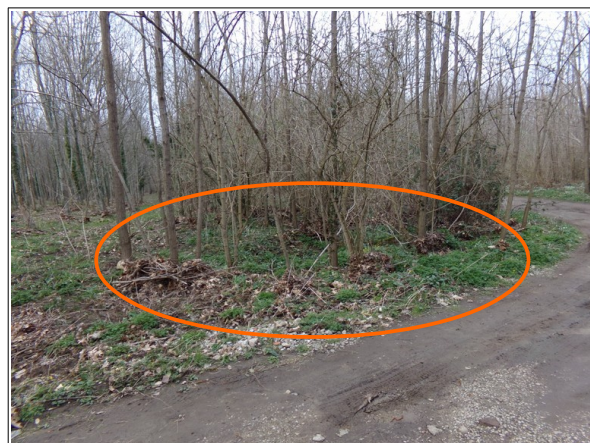
Figure 3.14: méandre de Bacalou et laisses de crue de décembre 2019.

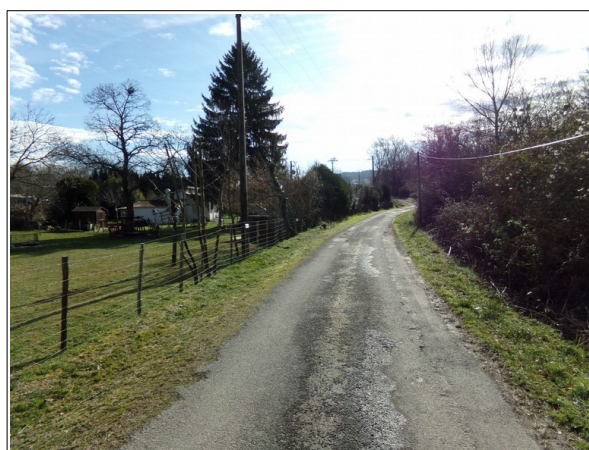
Figure 3.15: chemin communal de Lagréou ; les débordements s'étalent jusqu'à lui (à droite sur la photo). À gauche du chemin, le point bas inondable (ancien méandre).

À la sortie du méandre de Bacalou, une partie du champ d'inondation rebascule en rive droite. La berge de la rivière s'abaisse ce qui permet aux débordements de s'étaler dans une zone occupée par un boisement et de la friche. L'eau peut s'étendre jusqu'au chemin communal de Lagreou qui est légèrement surélevé (chaussée aménagée sur un léger remblai). À l'arrière de ce chemin, un point bas accueillant une maison se dessine. Il se poursuit en longeant le pied d'un talus de terrasse. Ce point bas correspond à un ancien méandre de l'Ariège. Bien que le chemin de Lagreou soit une barrière physique aux débordements du fait de sa légère surélévation, son franchissement ne doit pas être écarté. Si cela arrive, les débordements pourraient emprunter le point bas présent à l'arrière et divaguer en suivant le tracé de l'ancien méandre. Ce scénario amènerait l'eau jusqu'au champ de captage de Lagréou, puis elle rejoindrait le champ d'inondation normal de la rivière, en amont de l'ancienne ferme de Mélic.

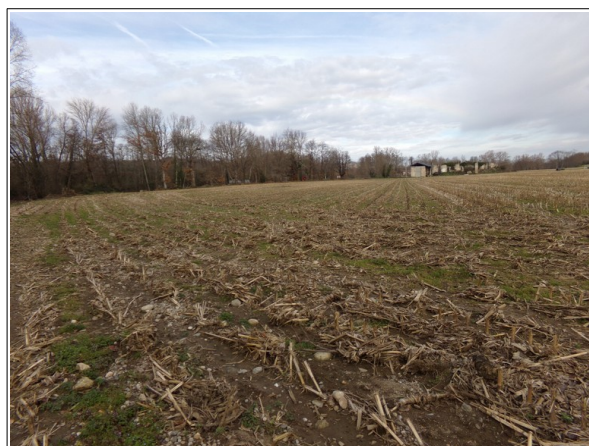
*Figure 3.16: champ d'inondation à l'aval du méandre de Bacalou et ancienne ferme de Mélic en arrière plan.*

Les débordements de la rive droite divaguent ensuite en direction de l'ancienne ferme de Mélic qui a été abandonnée au début du XX<sup>e</sup> siècle, suite à une forte crue. Ses bâtiments se situent dans l'axe d'un chenal préférentiel d'écoulement, ce qui peut conduire à des hauteurs d'eau importantes. Une lame d'eau de 1,40 mètre de hauteur a notamment été mesurée contre un des bâtiments lors de la crue de 1977 (fiche Vigicrue 09-73.8-VAR-6 / GTL\_S\_6019).

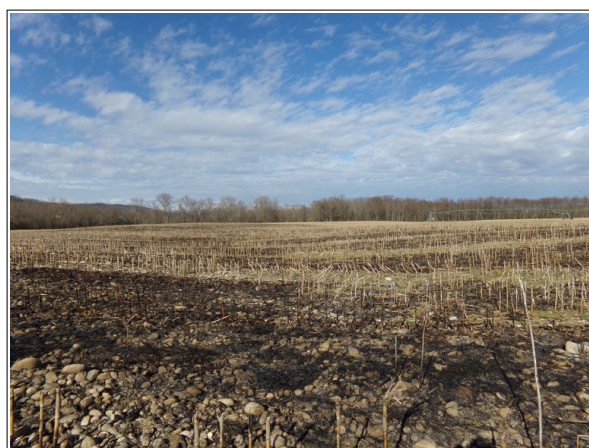
*Figure 3.17: terrains agricoles de Longpré inondables.*

A l'aval de la ferme de Mélic l'Ariège déborde en rive gauche en coupant un autre méandre (commune de Rieux-de-Pelleport). La rive droite située sur Varilhes est localement protégée par un talus naturel de plusieurs mètres de hauteur. Puis à l'extrémité aval de ce talus, elle peut à nouveau se déverser en rive droite et envahir un espace agricole en empruntant divers chenaux préférentiels d'écoulements (secteur de Longpré). Ses débordements peuvent ensuite s'évacuer en suivant un point bas correspondant au tracé d'un ancien méandre et en contournant une zone plus élevée a priori hors d'eau (lieu-dit Luzent). La rivière quitte ensuite le territoire de Varilhes pour pénétrer sur celui de Saint-Jean-du-Falga.

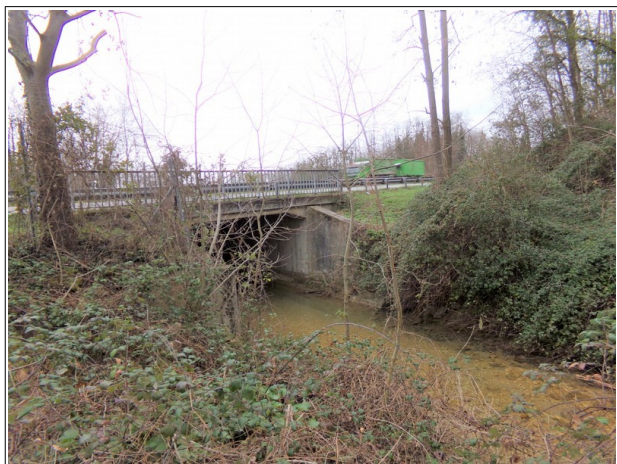
Figure 3.18: pont de la N 20 vu depuis l'amont.

Le ruisseau de Dalou atteint la commune de Varilhes une centaine de mètres à l'amont de la voie express N 20. Il franchit cette route en empruntant un ouvrage de section d'apparence importante, mais qui semble s'être révélée insuffisante lors de la crue de 2011. La N 20 a en effet été submergée par le cours d'eau, comme le révèle un article de la Dépêche du Midi du lundi 5 septembre 2011. Il est possible que des embâcles aient contribué aux débordements (non précisé par l'article).

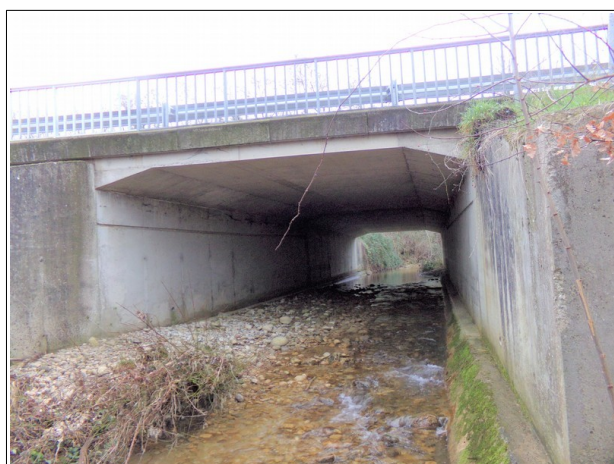
Figure 3.19: pont de la N 20 vu depuis l'aval.

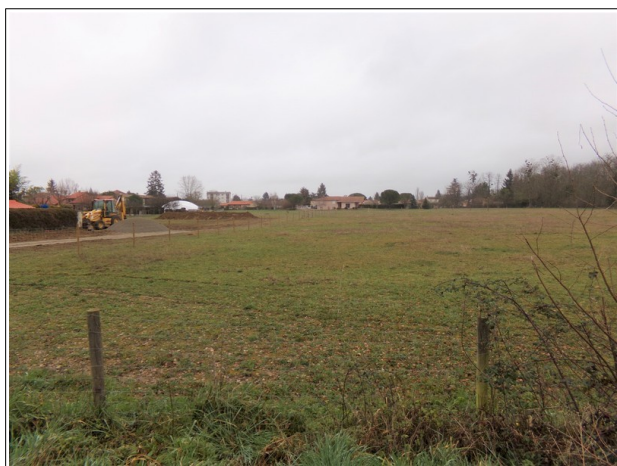
Figure 3.20: vaste champ d'inondation du ruisseau de Dalou en rive gauche.

A l'aval de la N 20, le ruisseau de Dalou forme une courbe à droite. Les vestiges d'une petite levée de terre sont visibles en rive gauche. De très faible hauteur et à l'état d'abandon, cet aménagement est totalement inefficace face aux crues. En sortant de son lit, le ruisseau déborde préférentiellement en rive gauche pour s'étaler en direction du quartier d'Armaut, jusqu'à l'avenue René Cassin. Les débordements peuvent ainsi emprunter le chemin de la Terrasse le long duquel plusieurs maisons ont été surélevées sur des remblais. Ils peuvent également couvrir quasiment tout le secteur compris entre ce chemin et la RD 13 (route de Dalou) en l'inondant à des degrés divers. Plusieurs propriétés sont en effet surélevées au centre de ce secteur. Elles sont plus faiblement exposées aux débordements. À l'inverse, des points bas se dessinent. Ils représentent des axes préférentiels d'écoulements. Le point bas le plus marqué se situe dans l'axe de la gare SNCF.

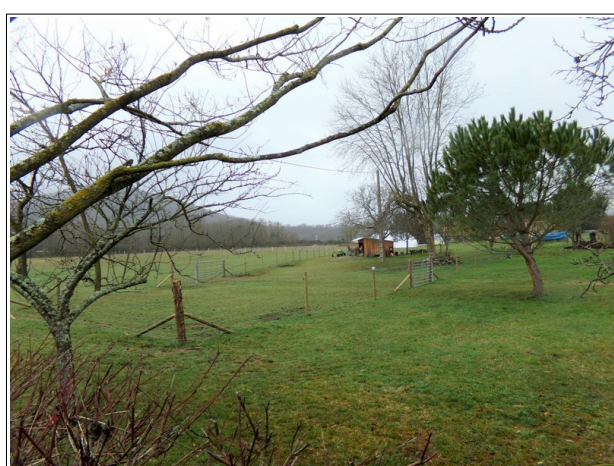
Figure 3.21: point bas dans l'axe de la gare SNCF pouvant concentrer une partie des débordements.

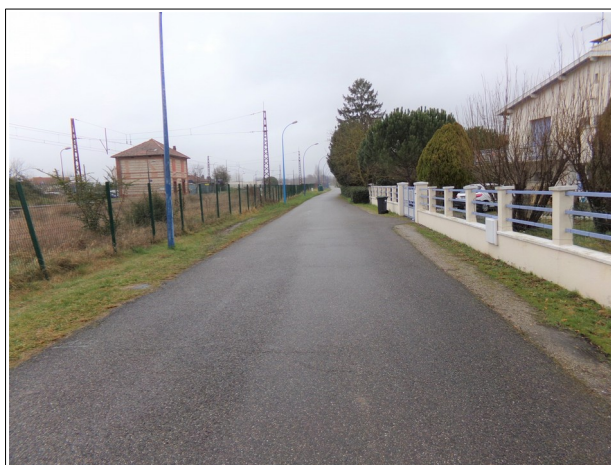
*Figure 3.22: avenue René Cassin par laquelle les débordements peuvent s'évacuer.*

La topographie montre que les débordements du ruisseau devraient ensuite s'écouler parallèlement à la voie ferrée, vers le nord-est en direction de la RD 13. À l'origine, il semblerait qu'une partie de l'eau pouvait se diriger en direction du centre-bourg de Varilhes, comme le rapportent certains témoignages historiques. Elle devait suivre le point bas présent en amont de la gare et qui se poursuit à l'aval de cette dernière. Les relevés topographiques précis disponibles à ce niveau (relevé Lidar et levé topographique terrestre de confirmation) montrent qu'actuellement la plateforme ferroviaire, dont le quai de la gare, forme un barrage aux écoulements. Ces divagations en direction du bourg ne semblent donc plus possibles, mais le point bas est toujours

présent à l'aval de la gare. Il peut donc continuer à drainer d'autres écoulements en direction du bourg.

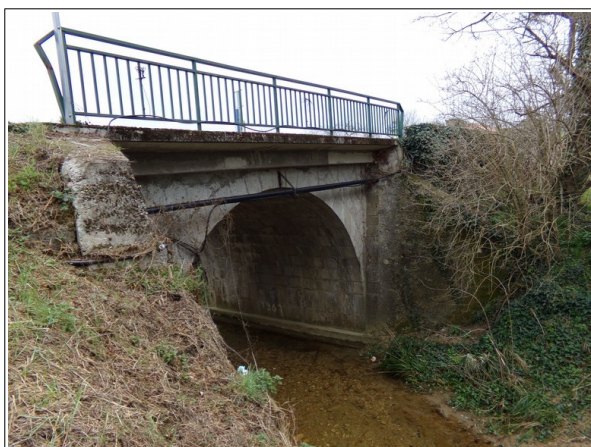
*Figure 3.23: pont de la RD 13 dans le quartier d'Armaut.*

Le ruisseau de Dalou franchit ensuite la RD 13. Cette route est aménagée sur un remblai d'environ 1,5 mètres de hauteur à son point le moins élevé (embranchement de l'avenue René Cassin sur la RD 13), ce qui crée une vaste cuvette artificielle à l'amont. Malgré une ouverture relativement importante, des dysfonctionnements hydrauliques ne sont pas à écarter au niveau du pont de la RD 13 (saturation, embâcles), sachant qu'en 2011 c'est ce qu'il s'est probablement passé au niveau du pont de la N 20 qui présente une section équivalente, voire supérieure (pont situé à l'amont). Dans un tel cas de figure, une retenue d'eau conséquente pourrait alors se former et une partie du quartier d'Armaut serait fortement impactée. En atteignant le niveau de la RD 13 (cas extrême) une partie de l'eau pourrait franchir le passage à niveau puis, à la faveur d'un léger dévers, se rabattre en direction du lit mineur en traversant une propriété.

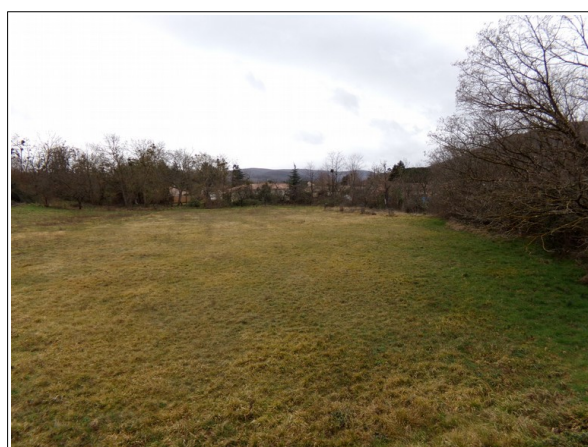
*Figure 3.24: terrains inondables à l'amont de la RD 13 (quartier d'Armaut).*

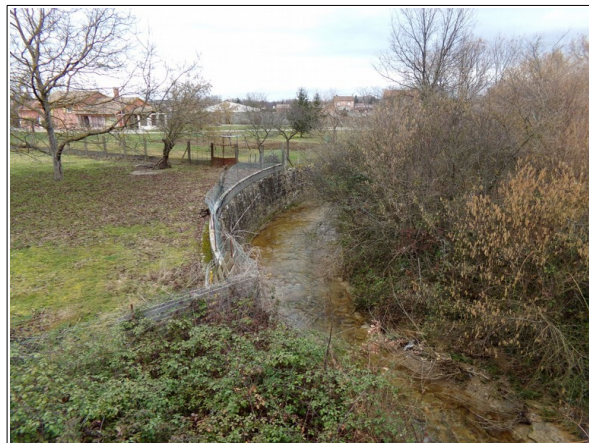
*Figure 3.25: ruisseau de Dalou à l'aval de la voie ferrée et berge bétonnée (rive gauche).*

contre l'érosion à l'extrados de la courbe). Le ruisseau peut sortir de son lit sur cette rive et divaguer sur une vingtaine de mètres de large. Le terrain s'élève légèrement, ce qui permet de contenir ses débordements à l'avant des maisons présentes. En rive droite, une bande étroite de terrain plat (friche boisée) sépare le ruisseau du talus de la voie ferrée. Le ruisseau peut également se déverser sur ce terrain.

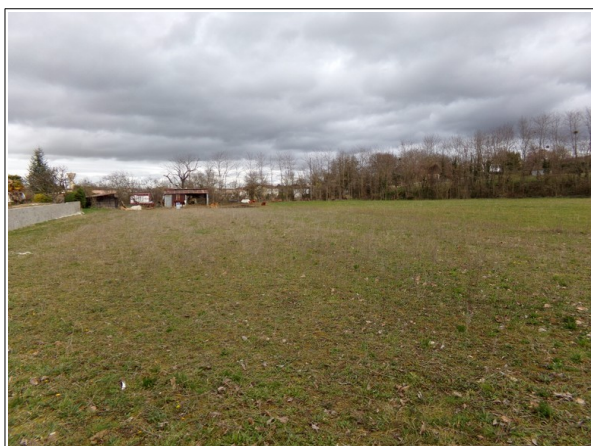
*Figure 3.26: champ d'inondation au droit de la supérette Carrefour-Market (rive gauche).*

Le lit majeur du ruisseau s'élargit à la hauteur de la supérette Carrefour-Contact. Il occupe une vaste prairie en rive gauche. La rive droite n'est pas inondable, le ruisseau s'écoulant contre un talus de terrasse de plusieurs mètres de hauteur. Le cours d'eau atteint ensuite le chemin rural de La Tuilerie. Il le franchit en empruntant un gué. Son champ d'inondation s'inverse alors pour basculer en rive droite et occuper une autre prairie. Sa rive gauche localement plus haute est a priori hors d'eau dans un premier temps. Puis, la rive gauche s'abaisse et le champ d'inondation se répartit sur les deux rives. En rive droite, il s'étend jusqu'aux premières maisons de la rue Jean Moulin. En rive gauche il peut plus largement s'étaler dans le quartier de l'impasse du 8 mai 1945.

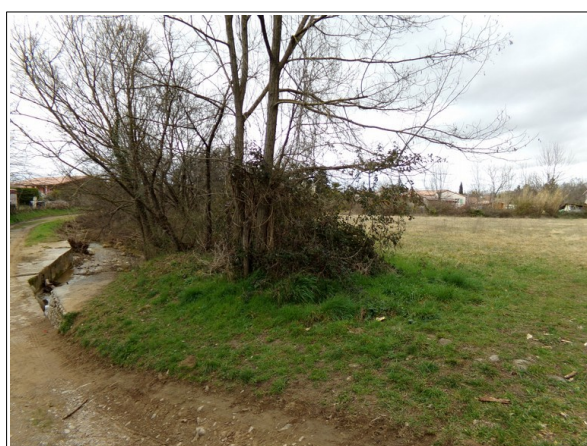
*Figure 3.27: gué du chemin de la Tuilerie et champ d'inondation en rive droite (en arrière plan le quartier de la rue Jean Moulin).*

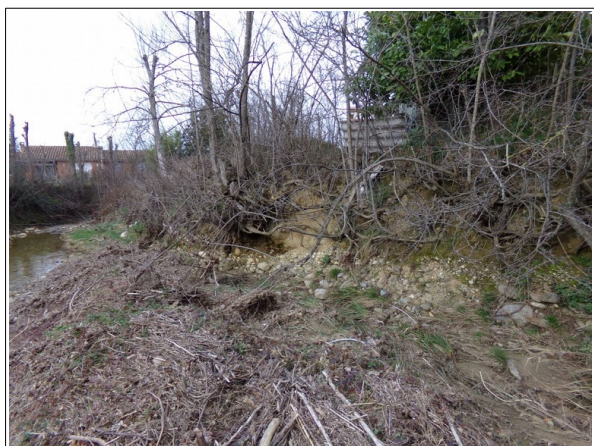
Figure 3.28: érosion de berge à l'approche de la RD624.

À l'approche du pont de la RD 624, la rive droite s'élève jusqu'à être hors d'eau. Par contre cette dernière semble très exposée aux phénomènes d'érosion à en juger par l'état dégradé de la berge. Cette élévation de la rive droite renvoie l'intégralité des débordements en rive gauche jusqu'à la RD 624. Cette route en partie aménagée en remblai barre le champ d'inondation en créant un point bas à l'amont. Une lame d'eau conséquente peut donc se former en cas de

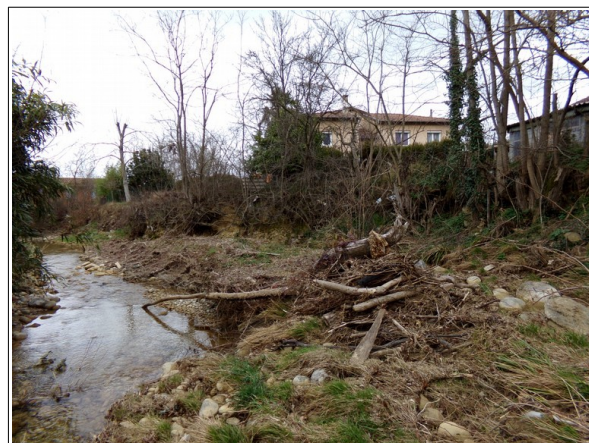
Figure 3.29: berges dégradées et présence d'embâcles à l'approche de la RD624.

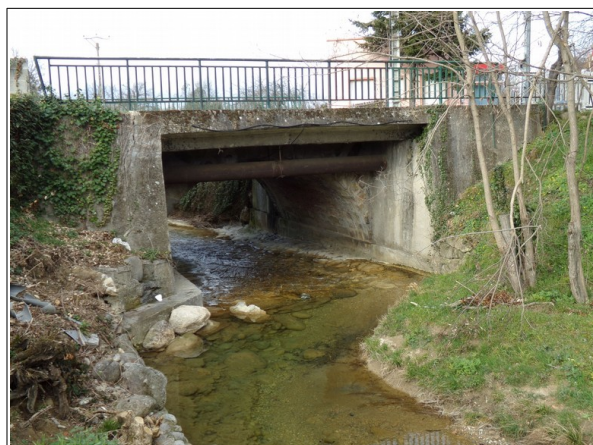
Figure 3.30: pont de la RD 624 ; on notera la canalisation fixée sous le tablier.

dysfonctionnement du pont routier, sachant également qu'une canalisation est fixée sous le tablier de l'ouvrage, ce qui réduit sa capacité d'écoulement. Plusieurs propriétés proches du cours d'eau peuvent être ainsi gravement impactées.

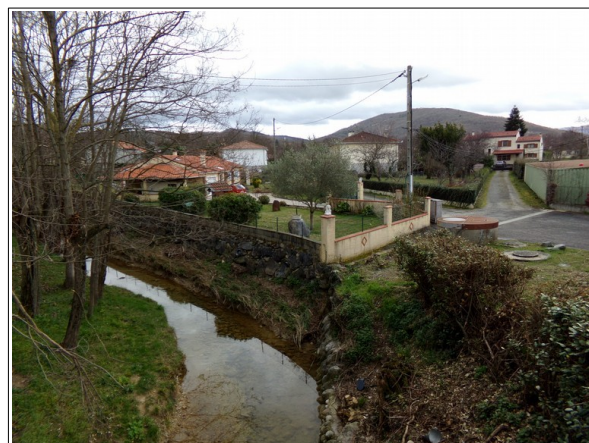
Figure 3.31: quartier de l'impasse du 8 mai 1945 inondable à l'amont de la RD 624.

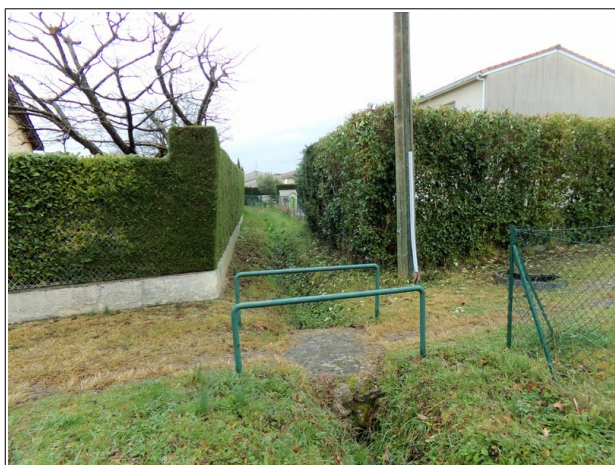
*Figure 3.32: tronçon du ruisseau de Loubencat resté à ciel ouvert au niveau des impasses du chemin de Pernauzil.*

Ce petit ruisseau s'écoule vers le sud-ouest en direction de la limite communale avec Saint-Jean-de-Verges. Il franchirait la RD 624 puis la plateforme de l'entreprise Colas pour se jeter dans l'Ariège. Il draine presque l'ensemble de la partie sud-ouest du quartier d'Armaut (sud-ouest du chemin de la Terrasse) qui se situe dans un secteur plat, voire dans une légère cuvette à son extrémité sud. Cette configuration est favorable à l'accumulation d'eau si le busage du ruisseau ne parvient pas à évacuer les écoulements. Elle l'est d'autant plus que la RD 624 piège également les

écoulements en fermant ce secteur à l'aval (route aménagée en légère surélévation). D'après des habitants, ce secteur a déjà été inondé (voir § 3.1.2).

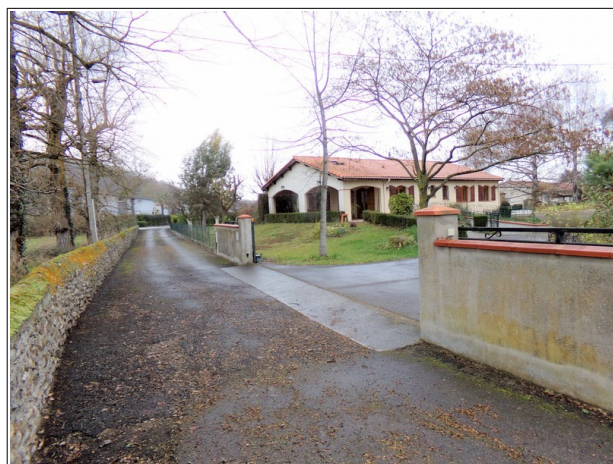
*Figure 3.33: quartier sud-ouest d'Armaut inondable par le ruisseau de Loubencat. La maison a déjà été encerclée par une lame d'eau de 20 centimètres.*

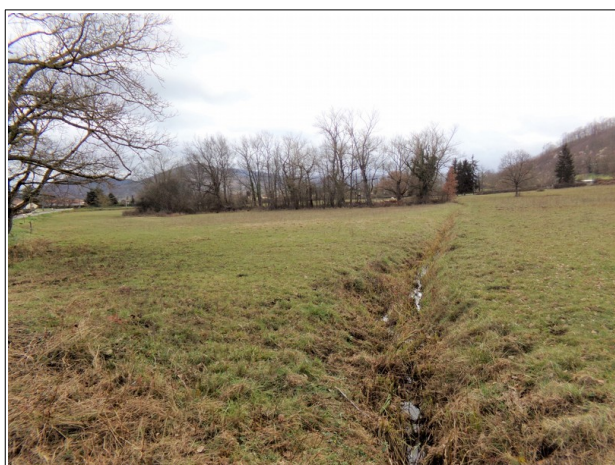
*Figure 3.34: ruisseau du Fourtic près du croisement entre le chemin de Lesquet et la rue des Sapins.*

Compte tenu de l'étendue de ce champ d'inondation, de faibles hauteurs d'eau sont à attendre jusqu'au croisement avec la rue des Sapins (de quelques centimètres à une trentaine de centimètres). On ne distingue pas de point bas pouvant former un chenal préférentiel d'écoulement. Par contre, la planéité du terrain peut entraîner une certaine stagnation de l'eau si le sol est saturé et du fait que la surface des terrains peut être imperméabilisée par une épaisse couverture limoneuse limitant l'infiltration.

À partir du croisement avec la rue des Sapins, une lame d'eau légèrement plus importante est possible, compte tenu de l'encerclement du secteur par des routes (moins d'une cinquantaine de centimètres, a priori, à en juger le relevé topographique Lidar).

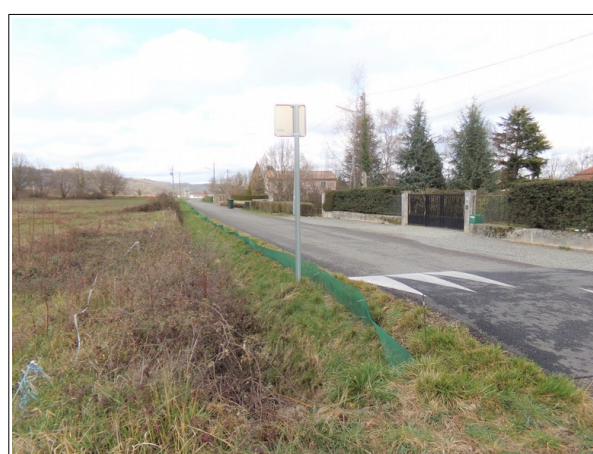
*Figure 3.35: ruisseau du Fourtic à l'aval du croisement avec la rue des Sapins. Une surverse sur le chemin de Lesquet est possible (chemin visible sur la photo).*

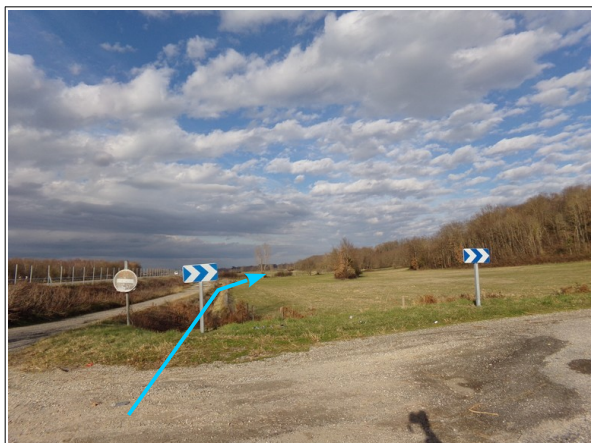
Figure 3.36: Ruisseau du Gaiage de Fontanet à l'entrée sur la commune de Varilhes.

Le ruisseau du Gaïage de Fontanet pénètre sur le territoire communal au franchissement de la RD 410 (route de Saint-Félix-de-Rieutord). Puis, il longe un chemin d'exploitation sur une centaine de mètres, avant de traverser un vaste espace enherbé en se rapprochant du pied de la terrasse alluviale de Saint-Félix. Il franchit ensuite successivement le chemin de Laborie et la RD 30. Un champ d'inondation relativement étendu se dessine sur ce parcours, avec un chenal préférentiel de divagations qui se dessine le long du lit mineur sur plusieurs dizaines de mètres de large.

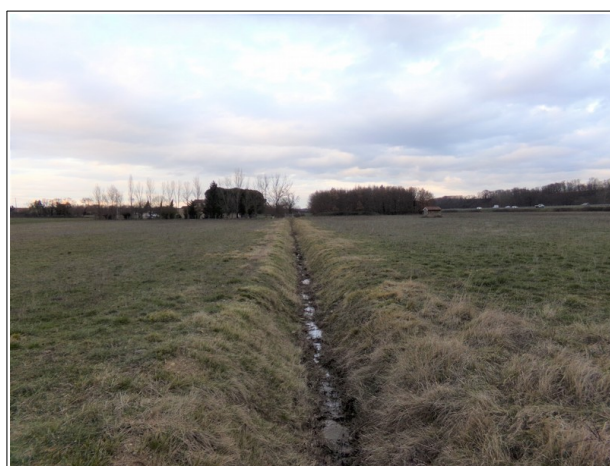
Figure 3.37: source du ruisseau de Malmarty à l'ouest de la N 20 en limite communale avec Dalou.

Cette zone inondable est également alimentée par un second cours d'eau de plaine prenant naissance dans le secteur de Malmarty à l'ouest de la voie express N 20 (ruisseau de Malmarty). Ce dernier traverse un espace de prairies qu'il peut inonder, puis il franchit la N 20 (passage busé). Il longe ensuite la route de Laborie puis il s'écoule parallèlement au ruisseau du Gaïage de Fontanet jusqu'au village de Courbas. Les champs d'inondation des deux cours d'eau se confondent pour former une vaste zone potentiellement inondable de quelques centaines de mètres de large, avec des points bas pouvant concentrer une partie des débordements. Cette zone inondable est étendue au passage inférieur de la route de Laborie sous la N 20 qui peut se remplir, si la lame d'eau l'atteint.

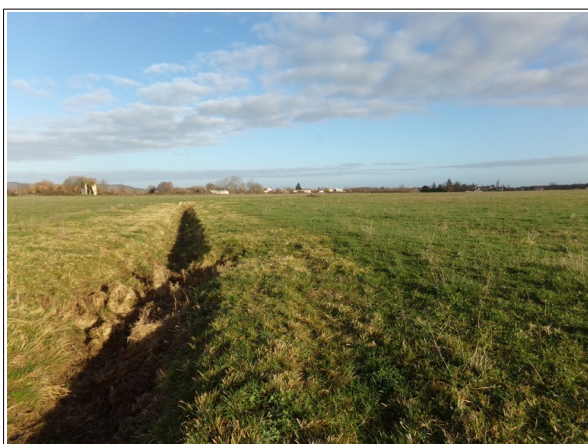
Figure 3.38: champ d'inondation des deux cours d'eau depuis le chemin de Laborie (ruisseau de Malmarty visible sur la photo). On distingue en arrière plan le village de Courbas.

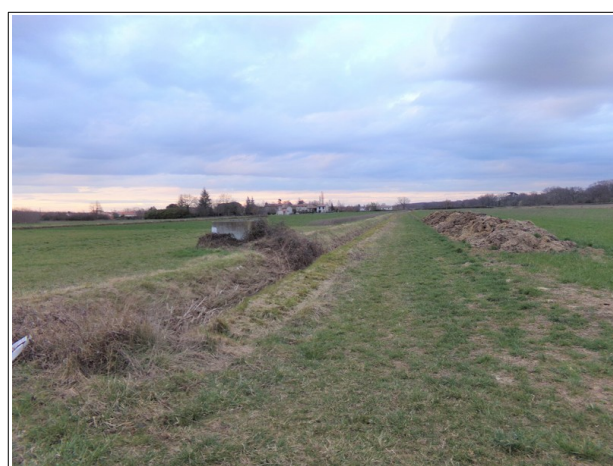
Figure 3.39: champ d'inondation des deux cours d'eau depuis la RD 30 (ruisseau du Gaiage de Fontanet visible sur la photo). On distingue en arrière plan le village de Courbas.

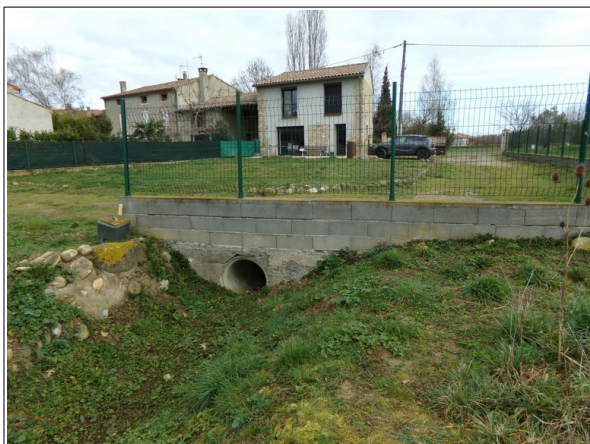
Figure 3.40: ruisseau de Malmarty à l'amont de la RD30. Il est busé sous une propriété sur quelques dizaines de mètres.

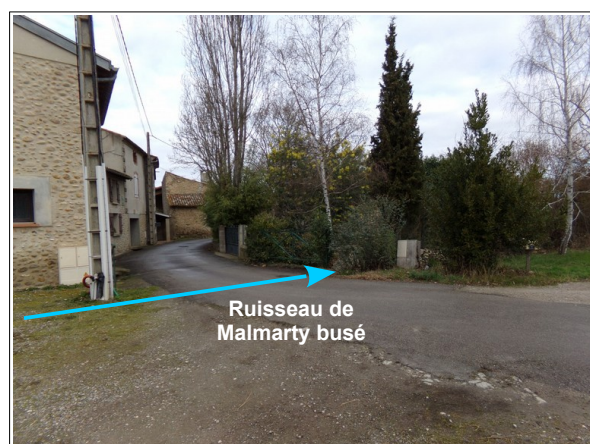
Figure 3.41: le ruisseau de Malmarty est busé en amont et sous la route de Fontanet. Cette dernière peut favoriser la diffusion des débordements dans le village.

À l'aval de la RD 30, le champ d'inondation des trois ruisseaux (Gaiage de Fontanet, le Malmarty et la Fage) s'étend au village de Courbas en englobant quasiment toute sa moitié est. Ce sont surtout les débordements des ruisseaux du Gaiage de Fontanet et du Malmarty qui peuvent inonder ce dernier, en se propageant jusqu'à la rue de la Place, puis la route de Verniolle. Le terrain est plat et quasiment de niveau avec les berges des deux cours d'eau. L'eau peut se diffuser en trouvant des passages entre les propriétés et avec l'aide de la rue de Fontanet qui traverse le village en coupant perpendiculairement le champ d'inondation.

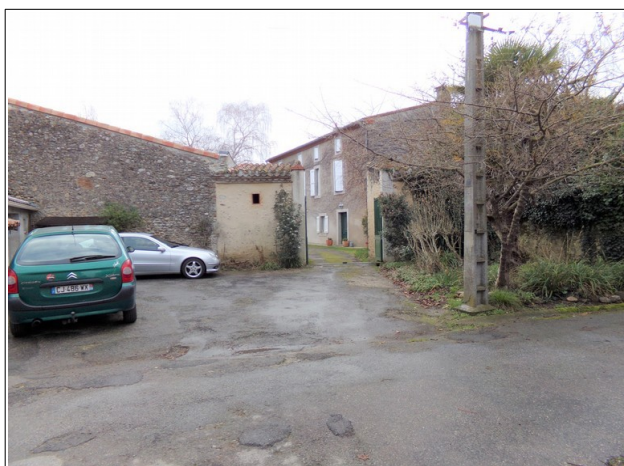
Figure 3.42: village de Courbas inondable au niveau de l'impasse des Géraniums, en amont de la route de Fontanet.

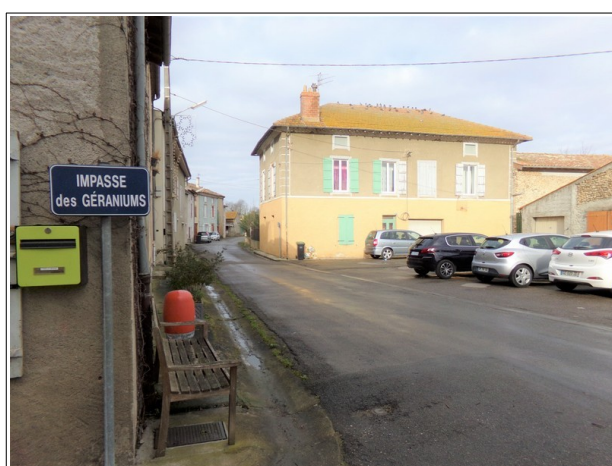
Figure 3.43: centre du village de Courbas inondable au niveau de la route de Fontanet.

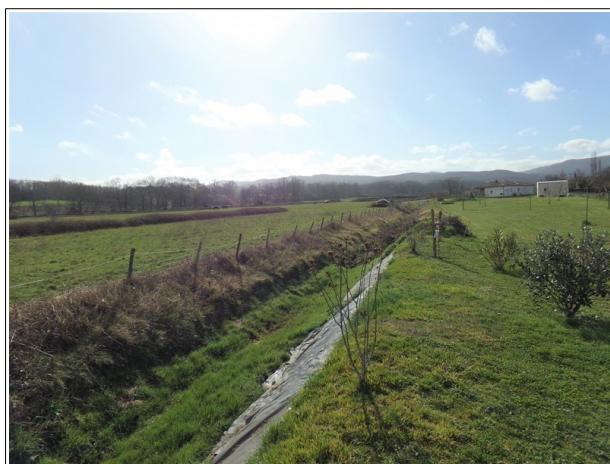
*Figure 3.44: ruisseau du Gaiage de Fontanet au nord du village de Courbas (vue depuis l'aval). On notera la petite levée de terre à droite de la photo (rive gauche) et la planéité de l'ensemble du secteur (champ d'inondation du cours d'eau).*

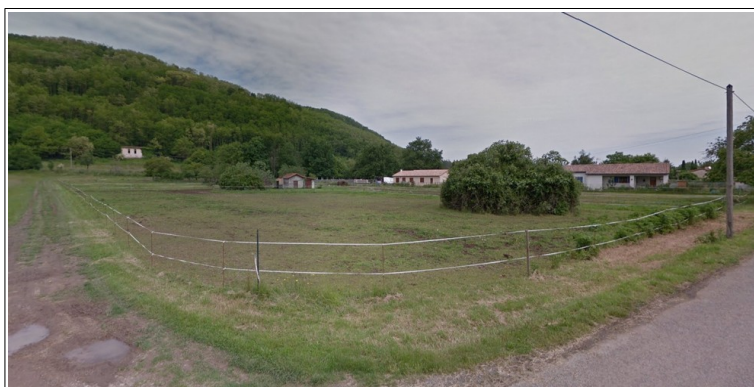
Figure 3.45: terrain potentiellement inondable en amont de la source du ruisseau de Fourtic (ouest de la RD 213).

- Un vaste terrain plat précède la source du ruisseau de Fourtic, en rive gauche de l'Ariège à l'ouest de la RD 213 (au sud-ouest de la zone pavillonnaire). Des signes d'humidité se remarquent à son niveau et son profil topographique montre qu'il peut être rejoint par des écoulements (phénomène indépendant du ruisseau de Fourtic). Cette zone potentiellement inondable s'étend jusqu'au contact du champ d'inondation du ruisseau de Fourtic.

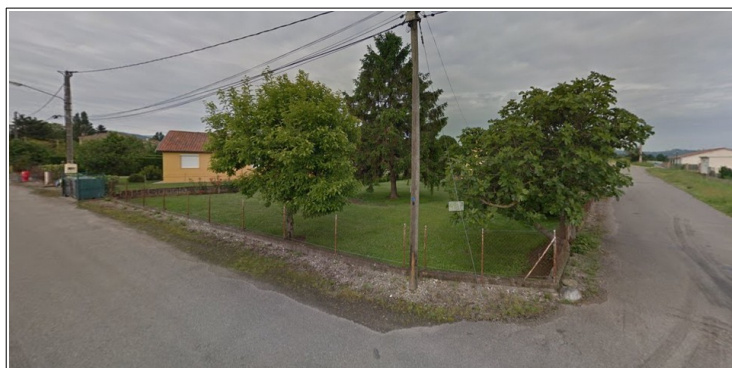
Figure 3.46: Secteur potentiellement inondable au nord ouest du village de Courbas, à l'ouest de la route de Verniolle.

- Dans le quartier de Parramon, près de la limite communale avec Rieux-de-Pelleport, un point bas est formé par le chemin d'accès d'une propriété. Il concerne une parcelle de faible superficie.
- Au niveau du village de Courbas, deux grands secteurs inondables se dessinent à l'ouest de la route de Verniolle, indépendamment des cours d'eau. L'un situé à l'amont du chemin de Filatie concerne un espace agricole (présence d'un élevage) et une zone de décharge de matériaux. Le second en partie urbanisé se situe entre le chemin de Filatie et la route de Verniolle, puis il longe cette dernière (extrémité nord-ouest récente du village de Courbas).

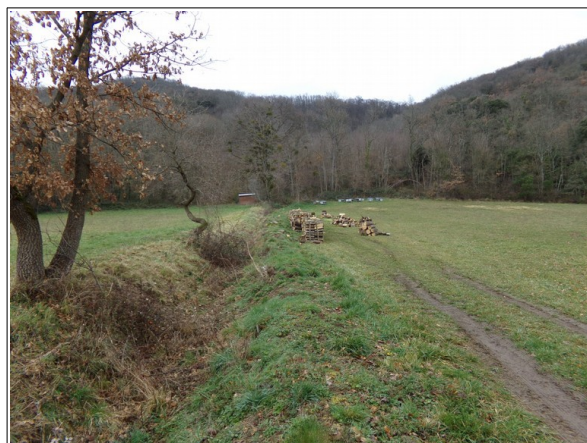
*Figure 3.47: débouché de la combe de Chimes et fossé se prolongeant jusqu'à la RD 213.*

- La combe de Chimes en limite communale avec Crampagna qui débouche au niveau de la RD 213 (chemin de Pujet). Cette combe dispose d'un fossé en pied de versant, qui la conduit jusqu'à la RD 213. Elle peut déborder et divaguer en inondant cette route, puis se diffuser dans une peupleraie située à l'aval. L'eau rejoint ensuite un fossé qui se jette dans l'Ariège en amont de l'usine électrique des Rives. Ce même fossé draine également une zone humide et des ruissellements pouvant se former en bordure du hameau de Pujet, en limite communale de Crampagna.

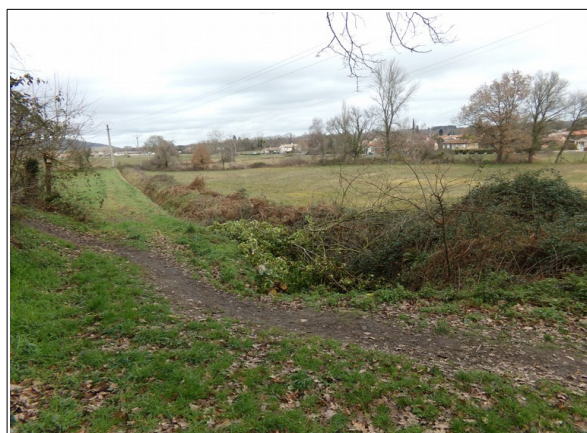
*Figure 3.48: débouché de la combe de Truilhat et fossé en direction du ruisseau de Fourtic.*

- La combe de la Tombe Mourilh débouche au droit de la source du ruisseau de Fourtic. Ses écoulements peuvent divaguer très aléatoirement sur son cône de déjection sans suivre de cheminement préférentiel. Ils alimentent le champ d'inondation du ruisseau de Fourtic.
- La combe de Truilhat débouche sur le sentier menant au lieu-dit Fourtic. En pied de versant, son axe d'écoulement bifurque quasiment à 90° vers le nord, pour emprunter un fossé rejoignant le ruisseau de Fourtic en limite communale avec Rieux-de-Pelleport. Des débordements sont possibles au débouché de la combe et le long du fossé. Ils peuvent se propager jusqu'au champ d'inondation du ruisseau de Fourtic. Divers autres écoulements peuvent également aboutir en amont du fossé de Truilhat et générer une lame d'eau additionnelle plus ou moins diffuse, dont au niveau du hameau inférieur de Fourtic.

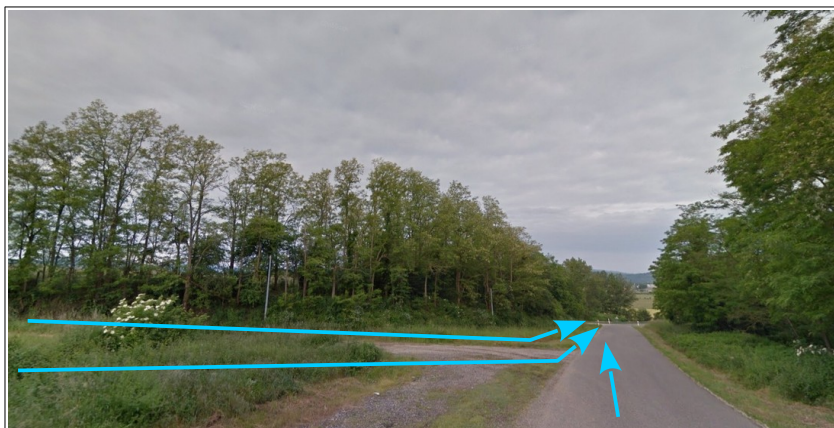
Figure 3.49: combe de la RD 30 où convergent différents axes d'écoulement.

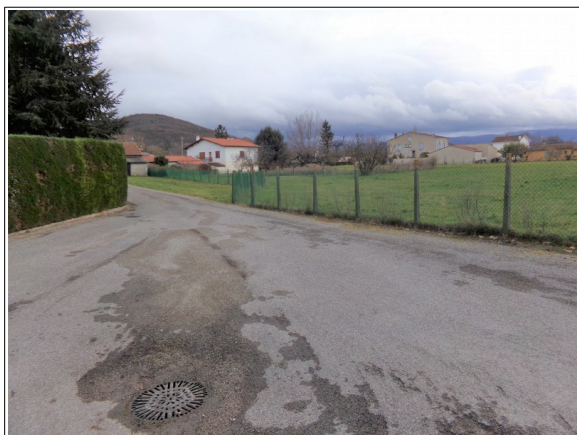
Figure 3.50: point bas à l'aval de l'avenue des Pyrénées (aval de la gare).

L'une de ces zones de ruissellement se rencontre au niveau bourg de Varilhes, à la hauteur de la gare SNCF. Un point bas orienté vers le bourg se dessine sur un terrain à l'aval de l'avenue des Pyrénées. Il se poursuit entre des propriétés bâties, en direction du boulevard Joliot Curie. Puis, il emprunte le chemin piétonnier du Galage jusqu'à l'avenue Jacques Carrié (centre-bourg de Varilhes). D'après des récits historiques, ce point bas aurait déjà été emprunté par les débordements du ruisseau de Dalou. Mais, comme déjà indiqué précédemment, cela ne semble plus possible aujourd'hui, à en juger les relevés topographiques précis à disposition (voir § 3.2.3.2.2.2 Le ruisseau de Dalou au niveau de Varilhes).

L'origine des ruissellements pouvant se former à ce niveau est à la fois naturelle, urbaine et routière. Une grande partie des écoulements peut emprunter le point bas de la gare en direction du centre-bourg, en formant une lame d'eau relativement étalée dans un premier temps. Puis ils se concentreront sur le chemin du Galage jusqu'à l'avenue Jacques Carrié. En atteignant cette avenue, ils peuvent inonder un point bas très marqué à l'embranchement de la rue des Fleurs. Puis, l'eau peut s'évacuer en direction de l'Ariège, en empruntant la rue du Général de Gaulle

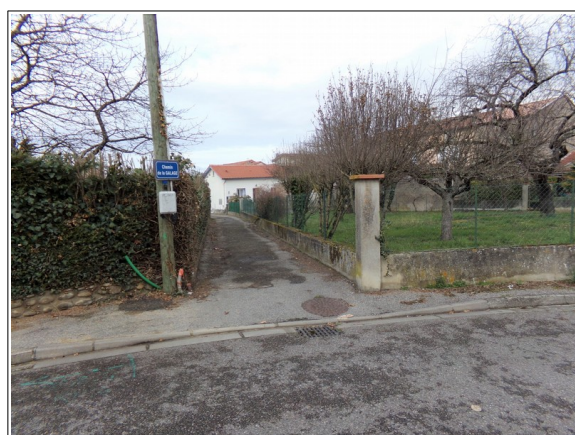
Figure 3.51: chemin du Galage pouvant être emprunté par les écoulements.

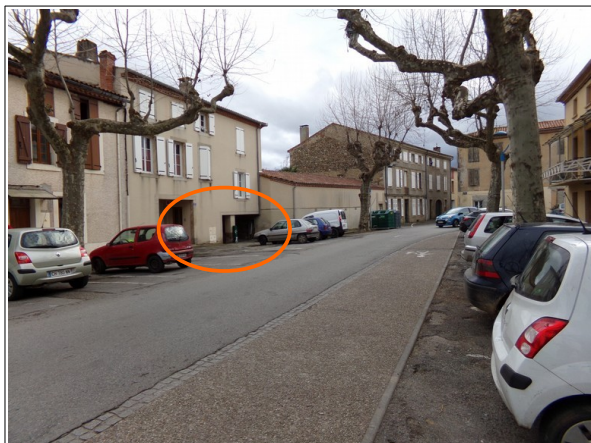
Figure 3.52: débouché des écoulements du chemin du Galage sur l'avenue Jacques Carrié.

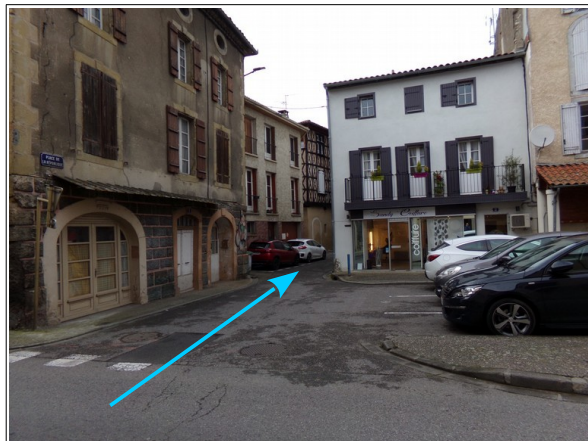
Figure 3.53: Les écoulements peuvent rejoindre la rue du Générale de Gaulle puis s'évacuer en direction de l'Ariège via diverses ruelles.

(RD 624) et diverses ruelles jusqu'à celle de la Glacière. En s'écoulant sur ces rues, l'eau peut également pénétrer à l'intérieur de bâtiments, en empruntant des ouvertures (portes, etc.).

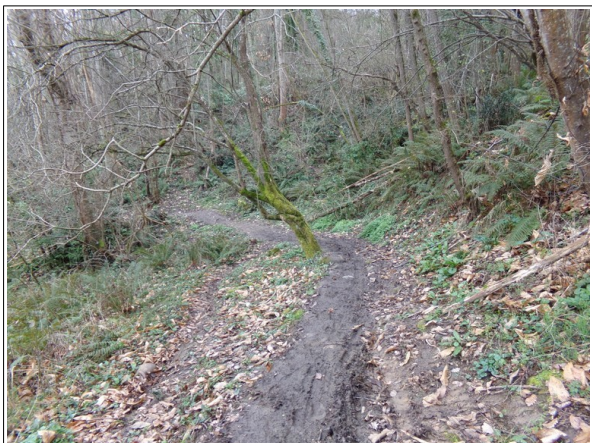
Figure 3.54: zone de déformations de terrain par fluage au niveau du sentier de Fourtic.

Seule une zone d'instabilité modérément active a été identifiée au sein du périmètre d'étude du PPRN, au lieu-dit le Fourtic (pied de versant du Pech de Varilhes). Elle se manifeste au niveau du sentier conduisant au hameau supérieur du Fourtic et se remarque par de légères déformations de terrain relativement caractéristiques. On ne note pas d'arrachement de terrain, mais uniquement de légers moutonnements, notamment le long du sentier. Le terrain est également relativement humide dans ce secteur, avec la présence de sources à proximité, ce qui entretient des conditions propices aux instabilités. Ces déformations traduisent plutôt un fluage du terrain (mouvement gravitaire à vitesse généralement constante correspondant à une lente et régulière avancée du terrain). Le sol, qui se déforme progressivement, voit ainsi son profil se modifier avec formation d'ondulations caractéristiques à sa surface (déformation plastique), sans signe d'arrachement.

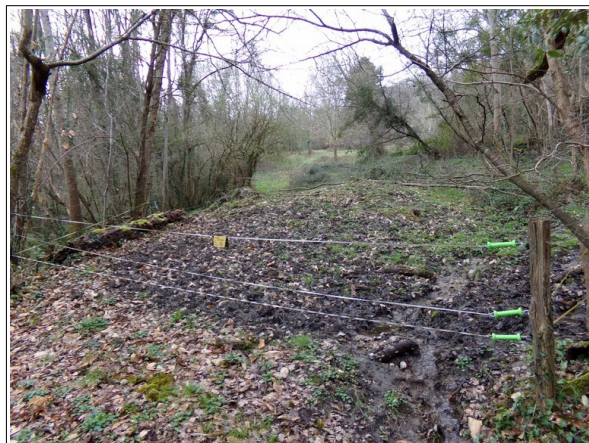
Figure 3.55: forte humidité de terrain dans le secteur du Fourtic.
