Révision du Plan de Prévention des Risques Naturels de mouvements de terrain

Commune de SAINTES

Effondrements de cavités souterraines, chutes de blocs, glissements de terrain hors berges de la Charente

Rapport de présentation

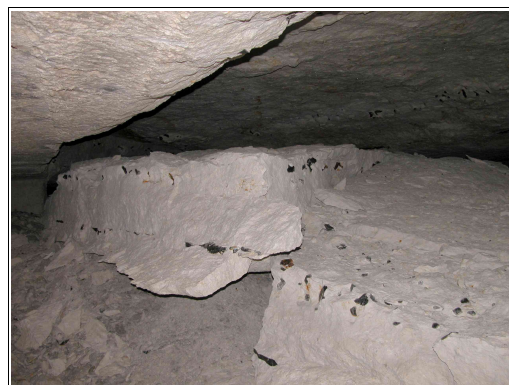
Photo 1 : plusieurs carrières de dimensions variables (ici la carrière du VÉLODROME) occupent le sous-sol de SAINTES. Les taux de défrètement sont parfois importants, ce qui peut impliquer des portées conséquentes entre les piliers. Exposée aux agents atmosphériques (températures et hygrométrie principalement) la roche décomprimée se délite petit à petit au niveau du toit des cavités et des piliers, réduisant inéluctablement la portance de ces derniers. A cela s'ajoutent les fortes contraintes compressives

exercées par la charge des terrains de recouvrement. Cet ensemble de facteurs peut conduire à l'effondrement de dalles de plafond, voire à des effondrements plus massifs se répercutant jusqu'en surface (ici effondrement non daté d'une dalle de plafond de quelques décimètres d'épaisseur).

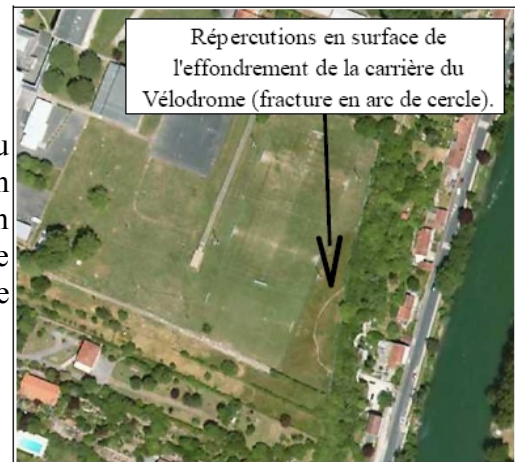
Photo 2 : l'effondrement d'une partie de la carrière du VÉLODROME en 2003 a entraîné la déstabilisation d'environ 30 000 m³ de roche en bordure de falaise et un affaissement au niveau des terrains de sports du lycée BELLEVUE, délimité par un arrachement (trace en arc de cercle visible sur la photo).

Date	Phénomène	Localisation carte informatrice	Observations
29/01/2003	Effondrement de terrain, chutes de blocs	33	<p>Environ 30 000 m³ de roche ont été déstabilisés en bordure de la carrière du VÉLODROME sur une soixantaine de mètres de long, entre les numéros 29 et 32 du quai des ROCHES. Le phénomène a entraîné un affaissement d'une entrée de la carrière avec apparition d'une fracture en arc de cercle au sommet de la falaise (niche d'arrachement d'environ 50 mètres de long au niveau d'un terrain de sport du lycée BELLEVUE). Des blocs qui se sont détachés de la falaise ont bousculé des murs de clôture le long du quai des ROCHES. Ce phénomène a entraîné l'évacuation temporaire de plusieurs riverains du quai des ROCHES.</p> <p>Le site a fait l'objet d'une expertise géologique et de travaux de confortement qui ont consisté à condamner une entrée de la carrière au droit de l'effondrement et à sécuriser la falaise.</p>

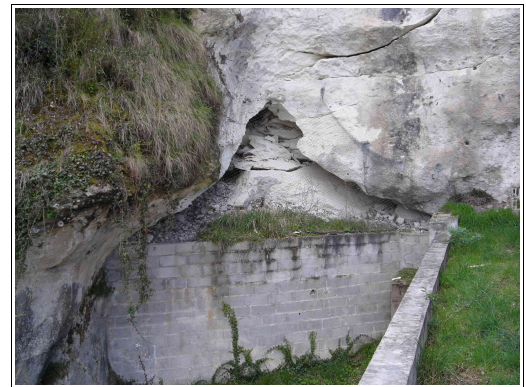
Photo 3 : Suite à l'effondrement de la carrière du VÉLODROME, l'entrée située au numéro 32 du quai des ROCHES a été murée. On distingue sur la photo la voûte effondrée de l'entrée et une partie de la fracturation induite dans la falaise.

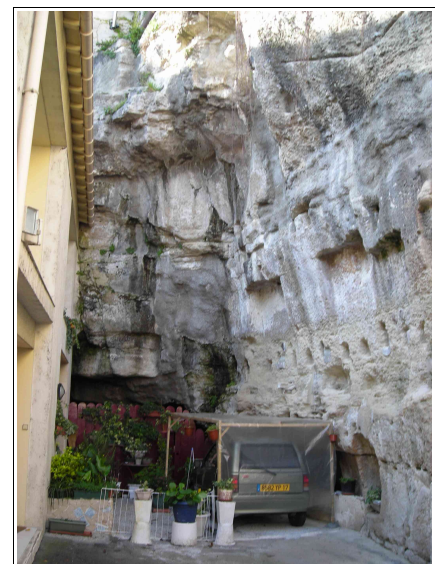
Photo 4 : Outre les effondrements de cavités souterraines, les quelques petites falaises présentes sur la commune peuvent générer des chutes de blocs conséquentes et menacer des enjeux humains (ici l'impasse SAINT-LOUIS). Les principaux affleurements rocheux se situent quai des ROCHES, sur le pourtour sud de l'ancien hôpital, rue des CARRIÈRES DE LA CROIX et entre les hameaux des ARCIVAUX et de SAINT-SORLIN (rive droite de LA CHARENTE).

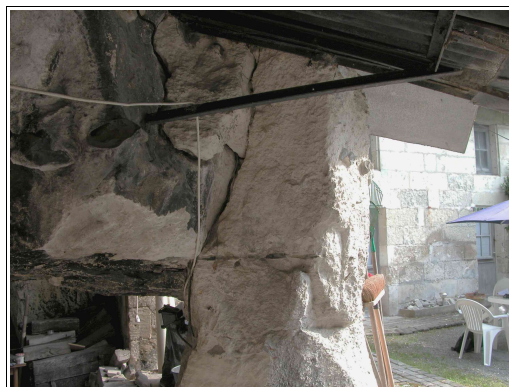
Bordure de la carrière 51, on notera l'état du pilier, dont le porte à faux créé par la fissure verticale.

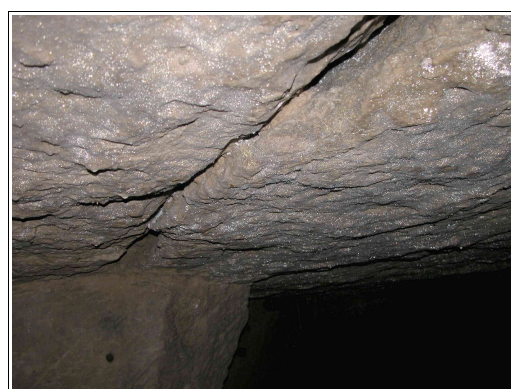
Intérieur de la cavité 74 située en partie sous la rue Cabaudière, plusieurs fissures parcourent le plafond et d'autres concernent des appuis. La circulation de la rue peut contribuer à l'évolution de cette fissuration.

Les fiches descriptives commentent l'état géotechnique des cavités. On s'y reportera donc pour connaître en détail les avis concernant chacune d'entre elles (voir annexe hors texte). Toutefois, un certain nombre de carrières présente un état de stabilité préoccupant qu'il convient de rappeler : carrières 34, 43, 50, 51 et 54. Pour ces cavités, des comblements préventifs seraient la meilleure réponse à apporter aux risques d'effondrement. Leur état très dégradé laisse craindre des mouvements de terrain à plus ou moins court terme, sachant que la carrière 54 s'est déjà en partie effondrée. On ajoutera le cas de la cavité 74 située en partie sous la rue CABAUDIÈRE. Des fissures inquiétantes ont en effet été observées au plafond et sur des appuis. Elles pourraient s'aggraver sous l'effet des vibrations engendrées par le trafic routier de la rue CABAUDIÈRE.

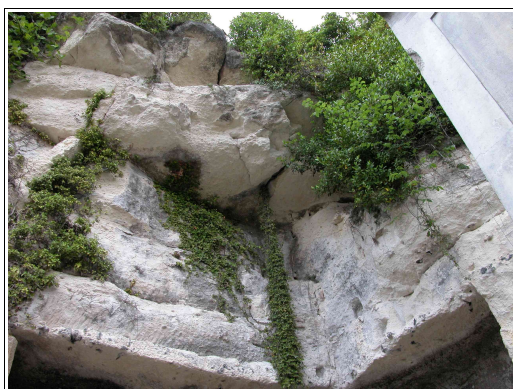
Surplomb rocheux au-dessus de l'entrée de la carrière 48.

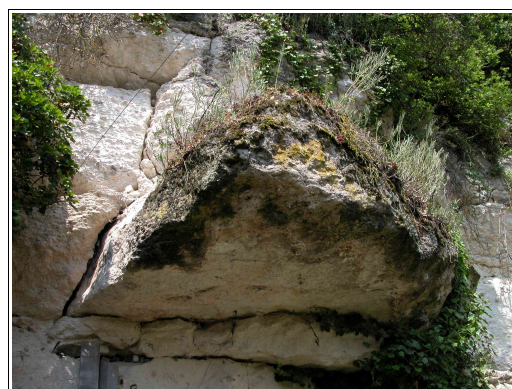
Surplomb rocheux entre les cavités 52 et 54.

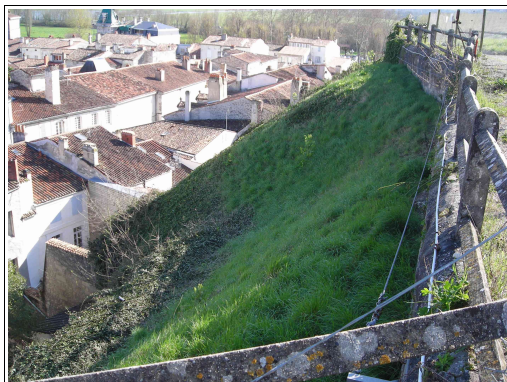
Ancienne niche d'arrachement visible à l'amont de la falaise du site Saint-Louis. Les glissements de terrain sont à ce niveau étroitement liés aux phénomènes de chutes de blocs.

Les glissements de terrains visibles au sommet de la falaise du site SAINT-LOUIS sont inclus dans l'aléa fort et moyen de chutes de blocs (combinaison des deux phénomènes). Les talus du contournement routier de SAINTES (Est de l'agglomération) ont été classés en aléa faible de glissement de terrain malgré des signes d'activité. Il a été tenu compte du caractère artificiel des talus, de leur faible hauteur et de l'ampleur limitée des phénomènes observés. Le reste des terrains de la commune potentiellement exposés à des mouvements de terrain a été classé en aléa moyen ou faible de glissement de terrain selon les pentes rencontrées, aucun indice caractéristique d'activité n'ayant été observé.

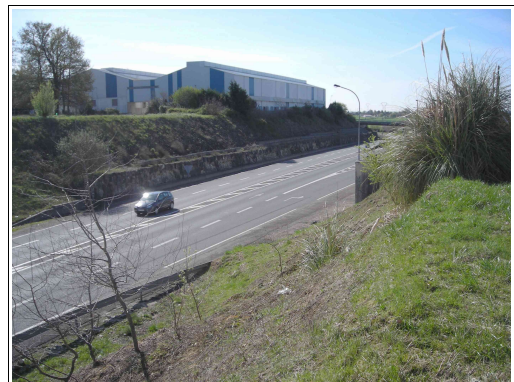
Contournement routier de Saintes, quelques instabilités de terrain affectent les talus. En arrière plan, un gabion a été posé à mi-pente pour caler le terrassement.
