# Commune de BOULC

## Plan de Prévention des Risques naturels (PPRn)

- inondation
- mouvements de terrain

### 1 - Note de présentation

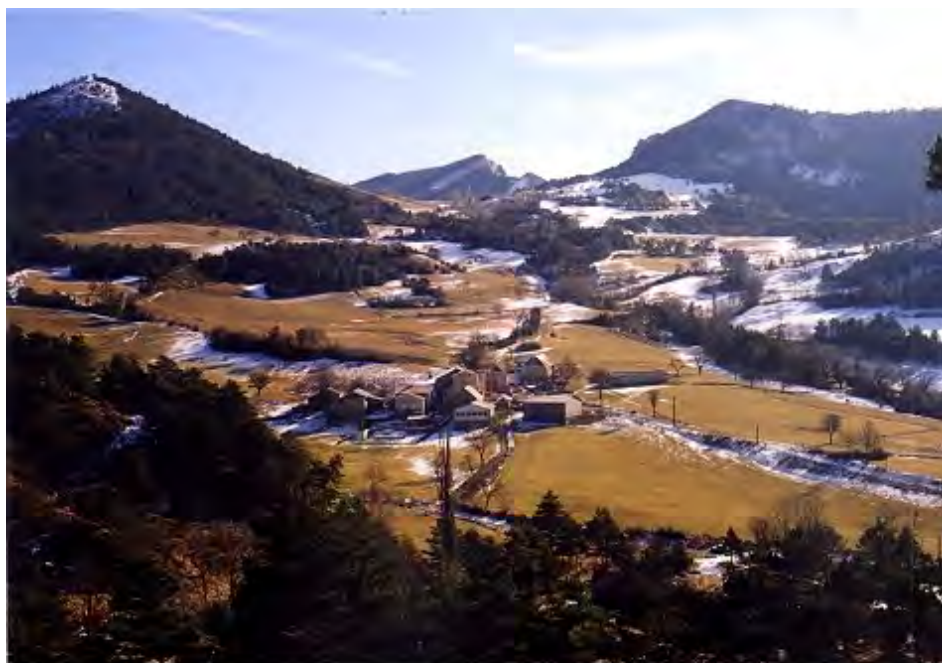
**PLANCHE PHOTOGRAPHIQUE N°1 : La Combe – Combe Folle**

Vue générale

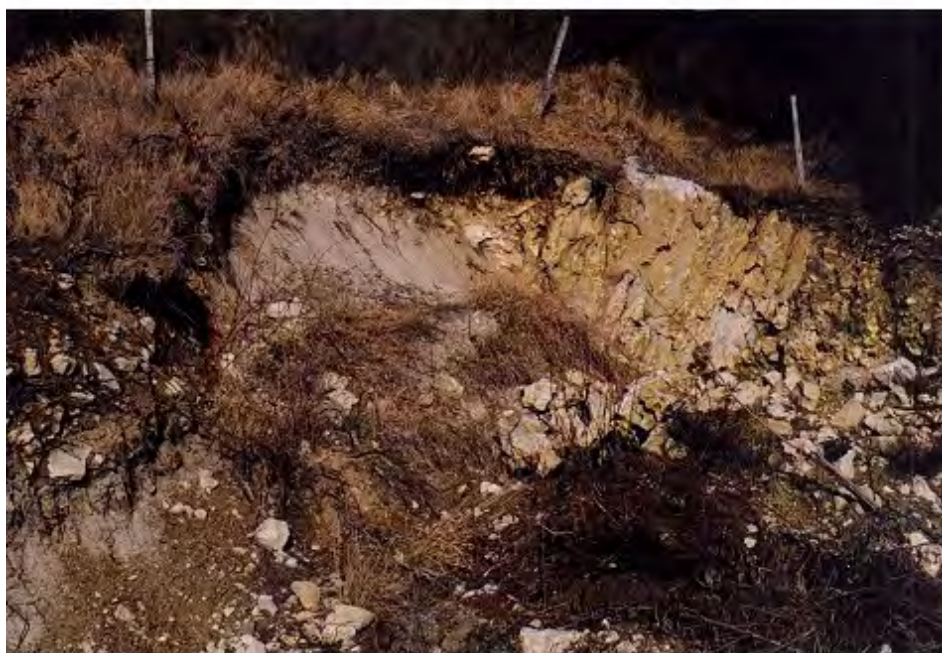
Niche d'arrachement en  
contre-haut de la ferme  
isolée de la Combe

Dans le village de la Combe, on observe la présence de nombreuses fissures parallèles, ouvertes dans une ferme en pierres sèches. La ferme se situe en crête d'un talus trop raide pour des matériaux marneux déjà remaniés. Suite à l'apparition de ces désordres, des contreforts ont été réalisés de manière à stabiliser le mouvement. Cependant, en rajoutant un poids important en tête de ce talus, les contreforts ont eu pour effet d'aggraver les dommages à la construction. Ces dommages observés ne sont en aucun cas liés directement à la présence d'un ancien glissement de terrain.

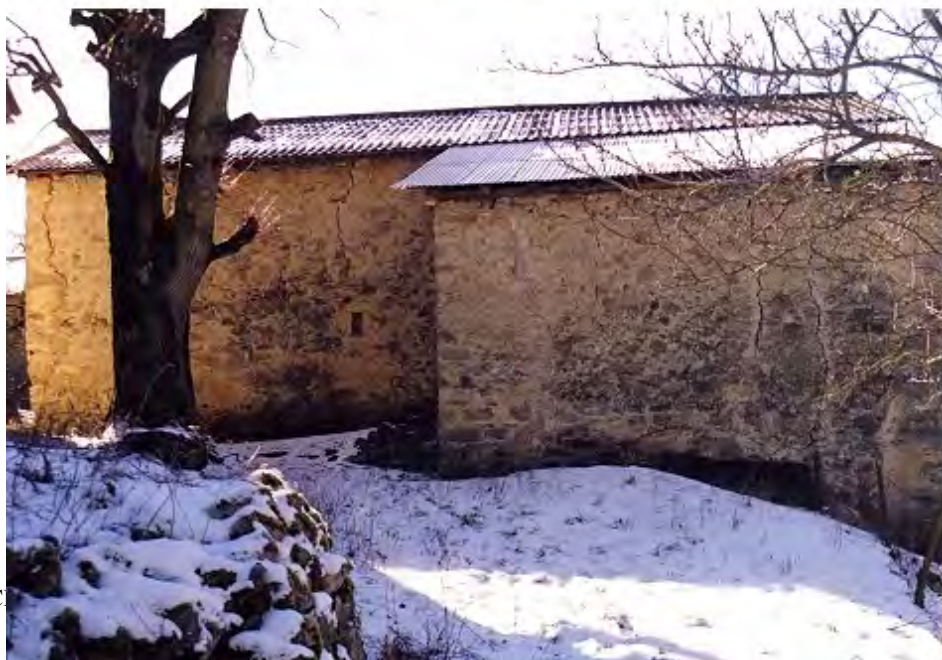
Maison fissurée

La maison située en amont des glissements (cf. Annexe II – Planche photographique n°1) présente quelques fissures (deux témoins ont déjà été posés). La réalisation d'une tranchée drainante autour de la maison a permis d'assainir les terrains sur lesquels repose la maison.

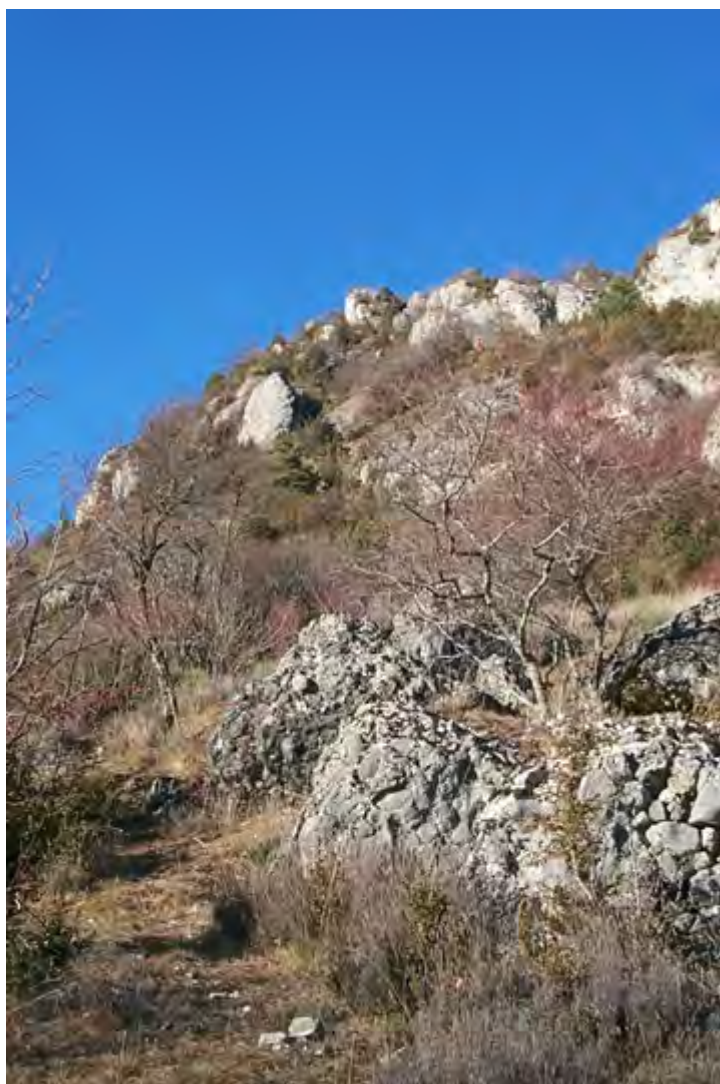
**PLANCHE PHOTOGRAPHIQUE N°2 : Ravel et Ferriers**

Chutes de blocs au niveau des falaises surplombant Ravel

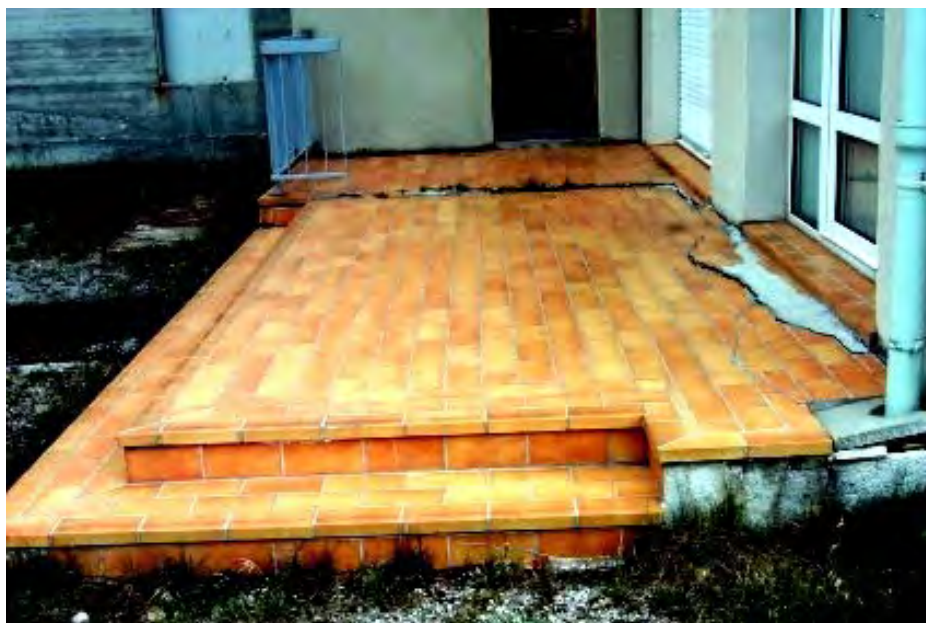
Glissement de terrain aux Ferriers provoquant des fissures dans les bâtiments (hôtel)

superficie de 1,7 km<sup>2</sup>, ce secteur englobe les hameaux des Ferriers et Ravel. Il s'agit d'une zone active où de nombreux indices d'instabilité sont visibles (crevasses, niches d'arrachement, terrains saturés en eau, fissures dans le bâti...).

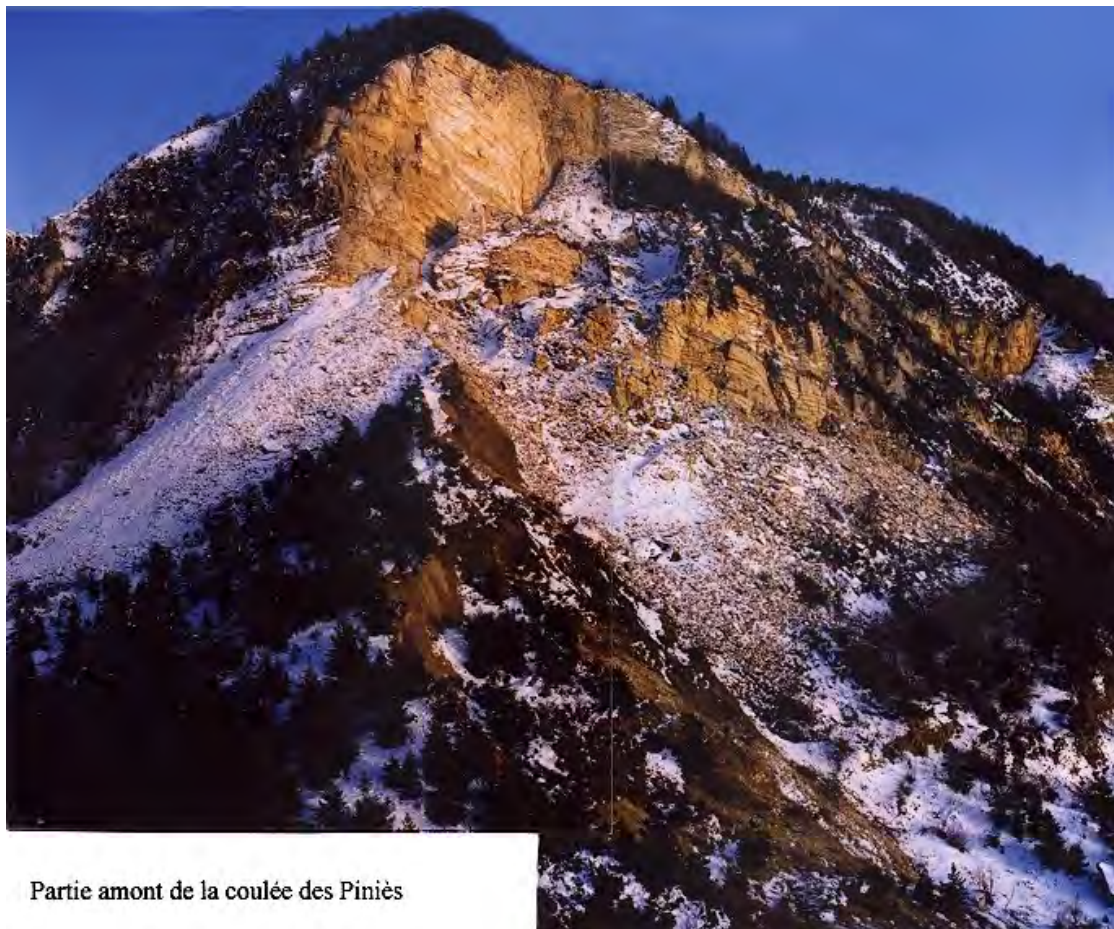
## PLANCHE PHOTOGRAPHIQUE N°3 : La montagne des Piniès

Partie amont de la coulée des Piniès

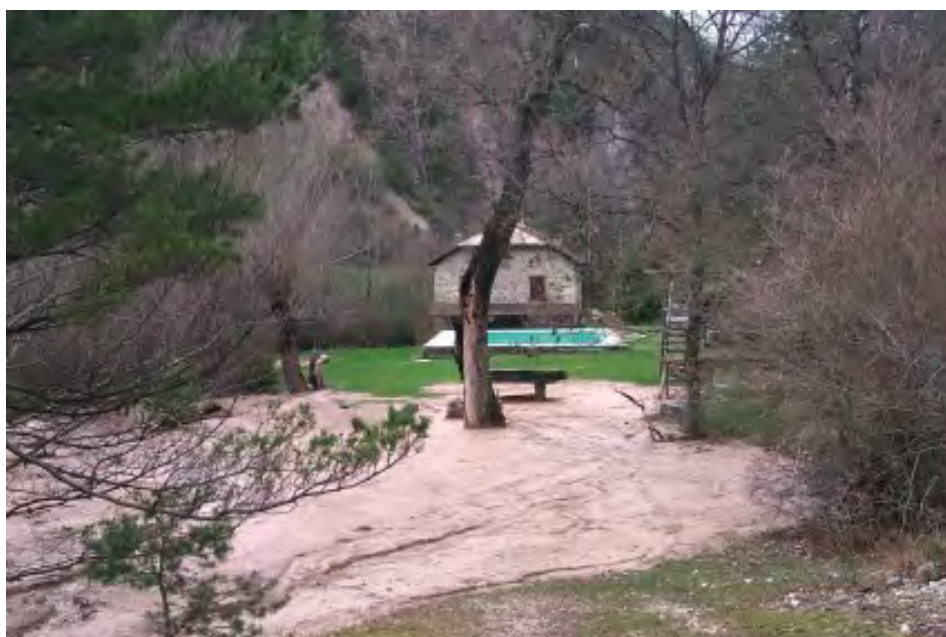
Maison menacée (Tavel)  
par l'avancée de la coulée

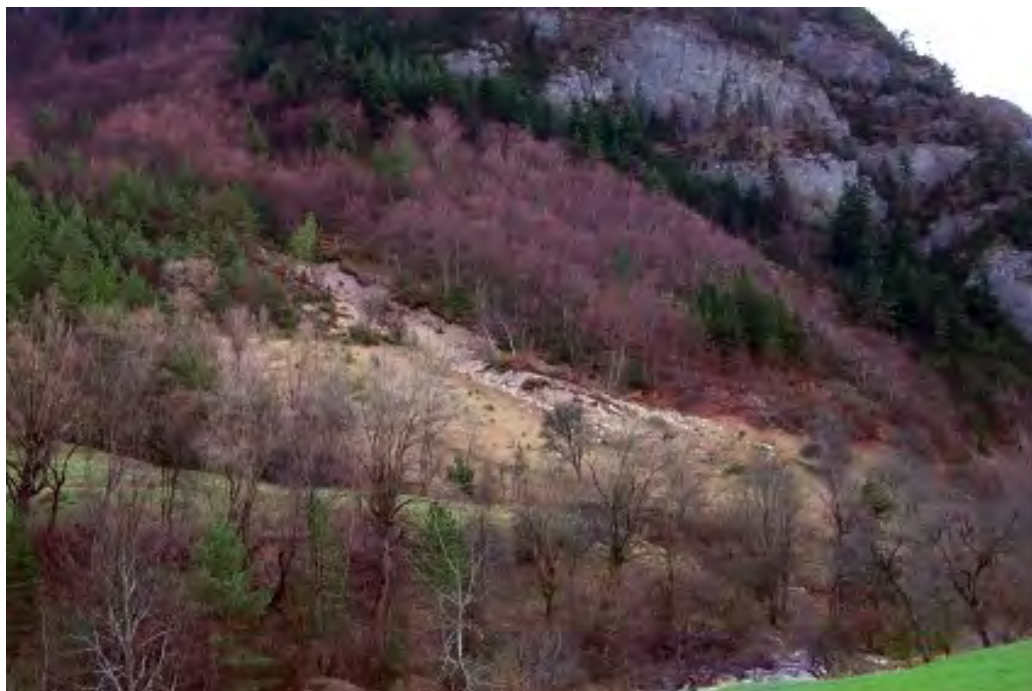
## PLANCHE PHOTOGRAPHIQUE N°4 : Le Pré Martal

Contre pente

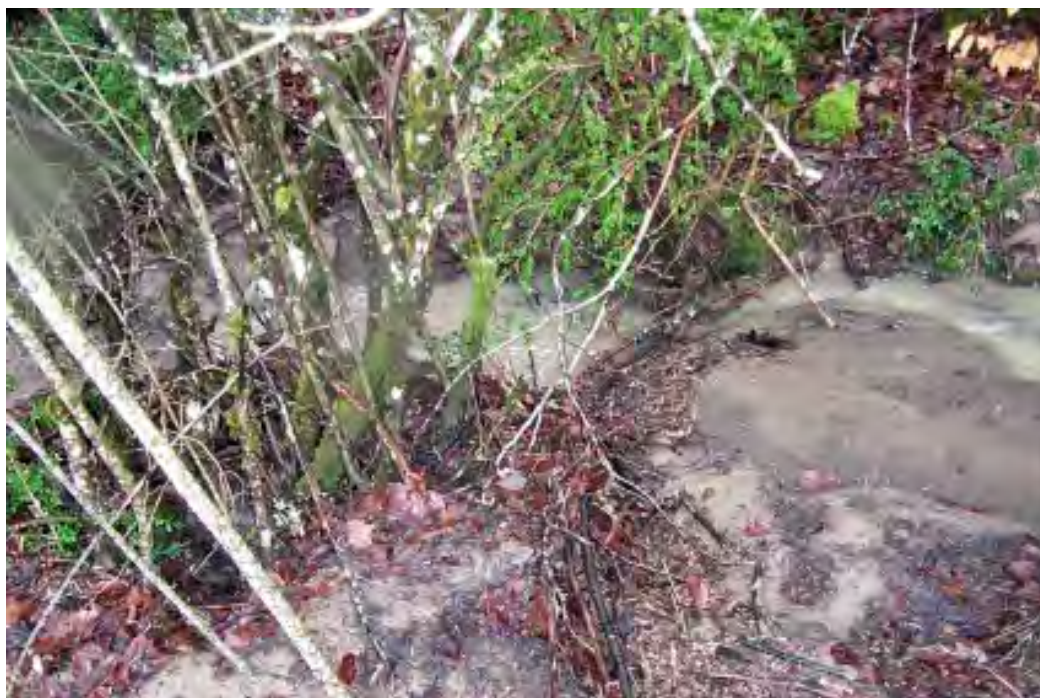
Pertes d'eau

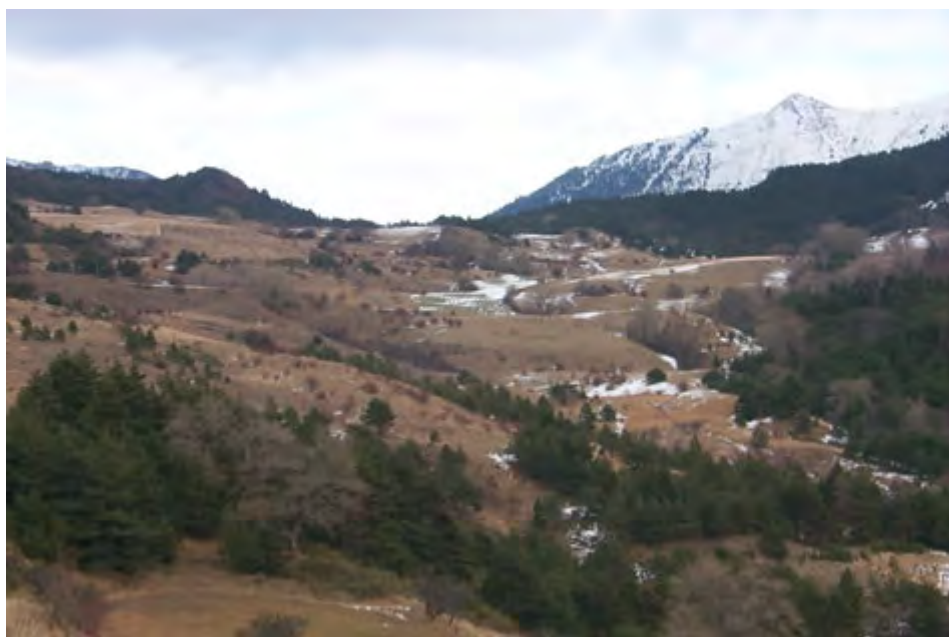
## PLANCHE PHOTOGRAPHIQUE N°5 : Les Tatins – Bonneval

Vue générale sur les Tatins et  
les Avandons

Le hameau, situé vers 1150 mètres d'altitude, est localisé en limite d'une zone de replat et d'une combe (cf. Planche photographique n°5).

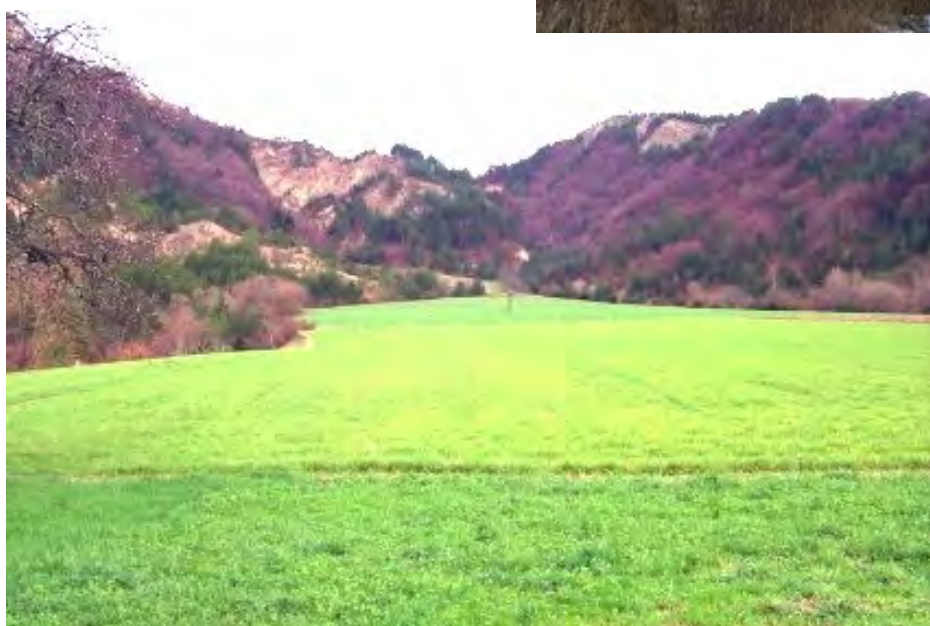
Glacis d'érosion - Bonneval
