COMMUNE DE VALLERAUGUE

# ZONAGE DU RISQUE INONDATION A L'ECHELLE COMMUNALE ET INTEGRATION DANS LES DOCUMENTS D'URBANISME

## *Phase 1 – Etat des lieux*

Octobre 2011

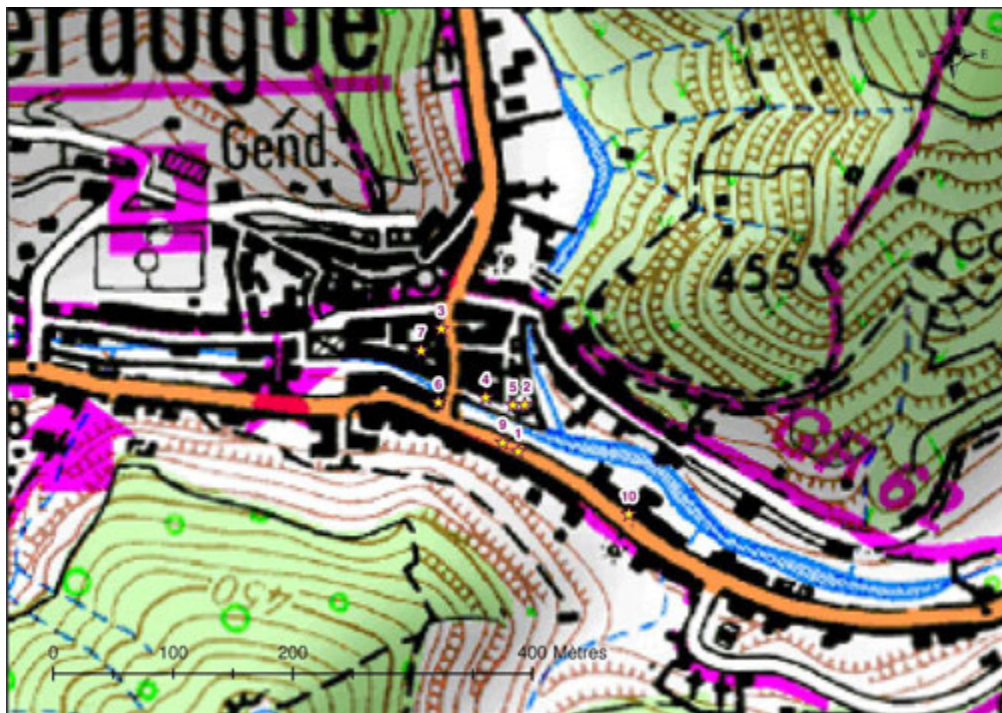
*Carte 5 : Localisation des PHE identifiées dans Valleraugue*

Ces PHE et leur localisation exacte seront relevées dans le cadre de la campagne topographique de phase 2 afin de les implanter précisément en X, Y, Z. Notons que dans le cadre de la démarche du PAPI, le syndicat de l'Hérault va engager une campagne de pose de macarons au niveau des PHE. En effet ceci permet de garder en mémoire le risque inondation.

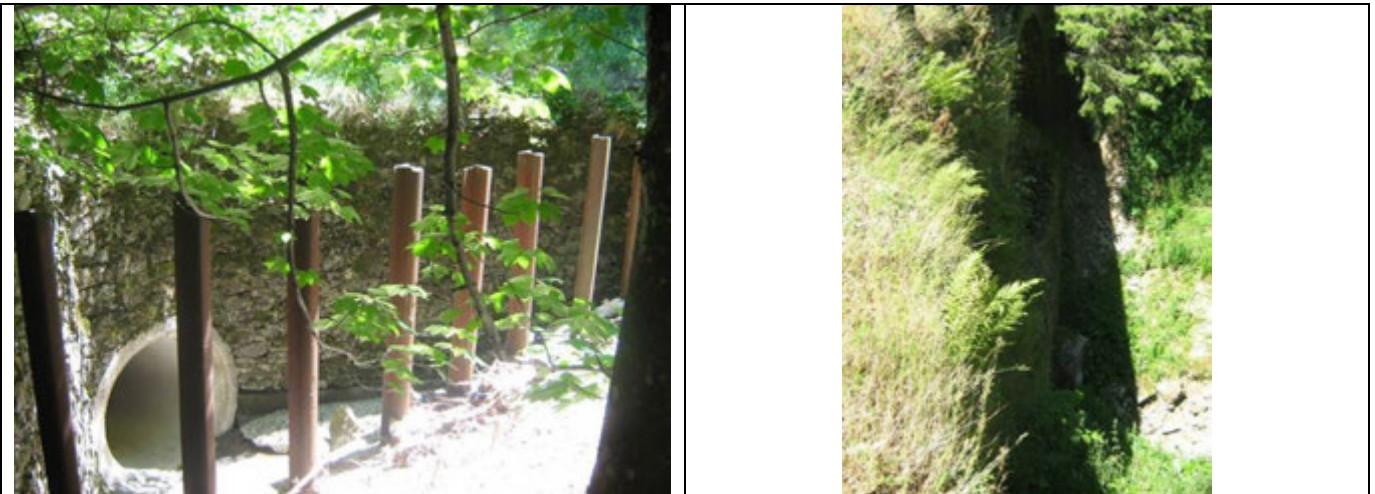
Photos 2 : Piège à embâcle en amont de la RD986 et sortie buse (OEs2) à l'aval (ancienne arche visible au-dessus)

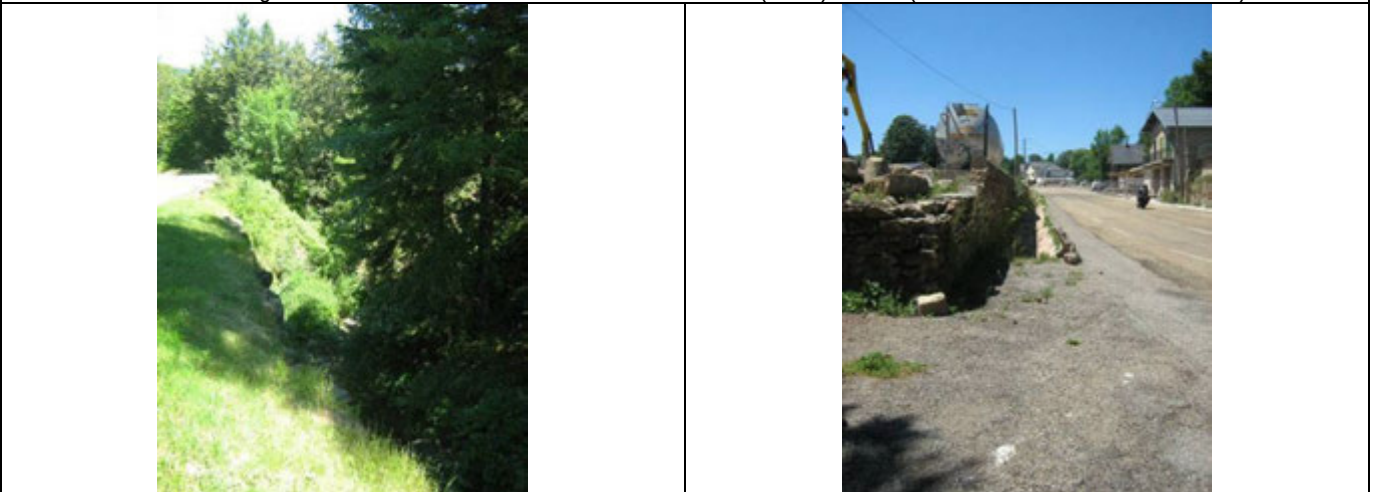
Photos 3 : Sortie de la partie couverte du vallon le long de la RD986 à l'aval des Services Techniques de l'Espérou (CG) et fossé béton le long de l'avenue Georges Fabre qui se jette ensuite dans le vallon en passant sous la RD548

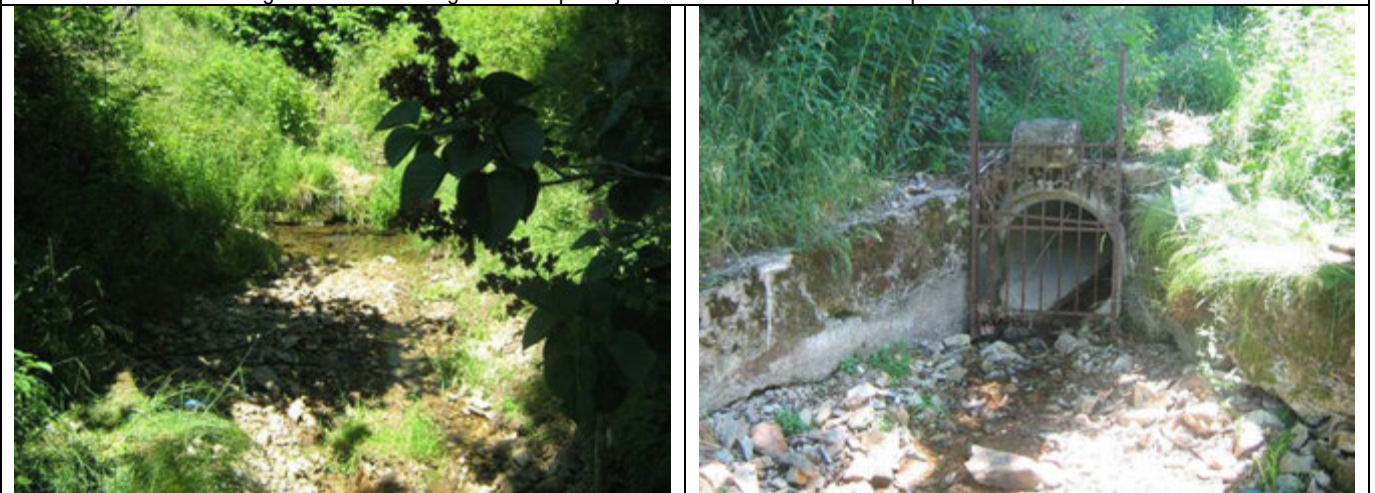
Photos 4 : Vallon de l'Espérou à ciel ouvert puis au niveau de l'entonnement (DN1000). Un piège à embâcles va être réalisé

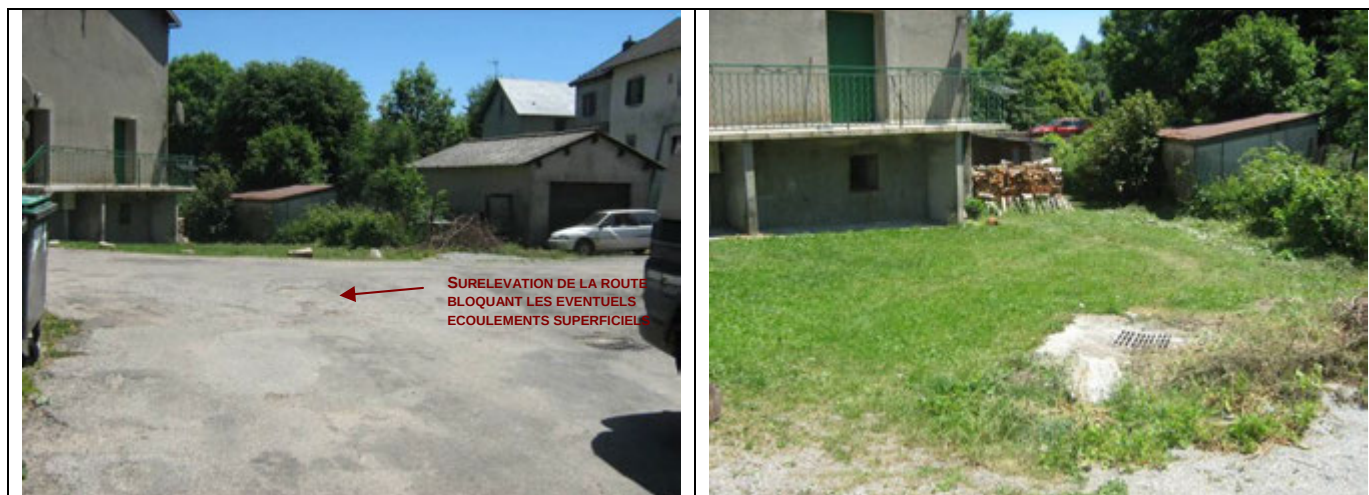
Photos 5 : Vue vers l'aval, vallon en enterré sous la route puis dans le jardin  
En cas d'écoulement en surface formation d'une flaque devant les habitations car chaussée surélevée

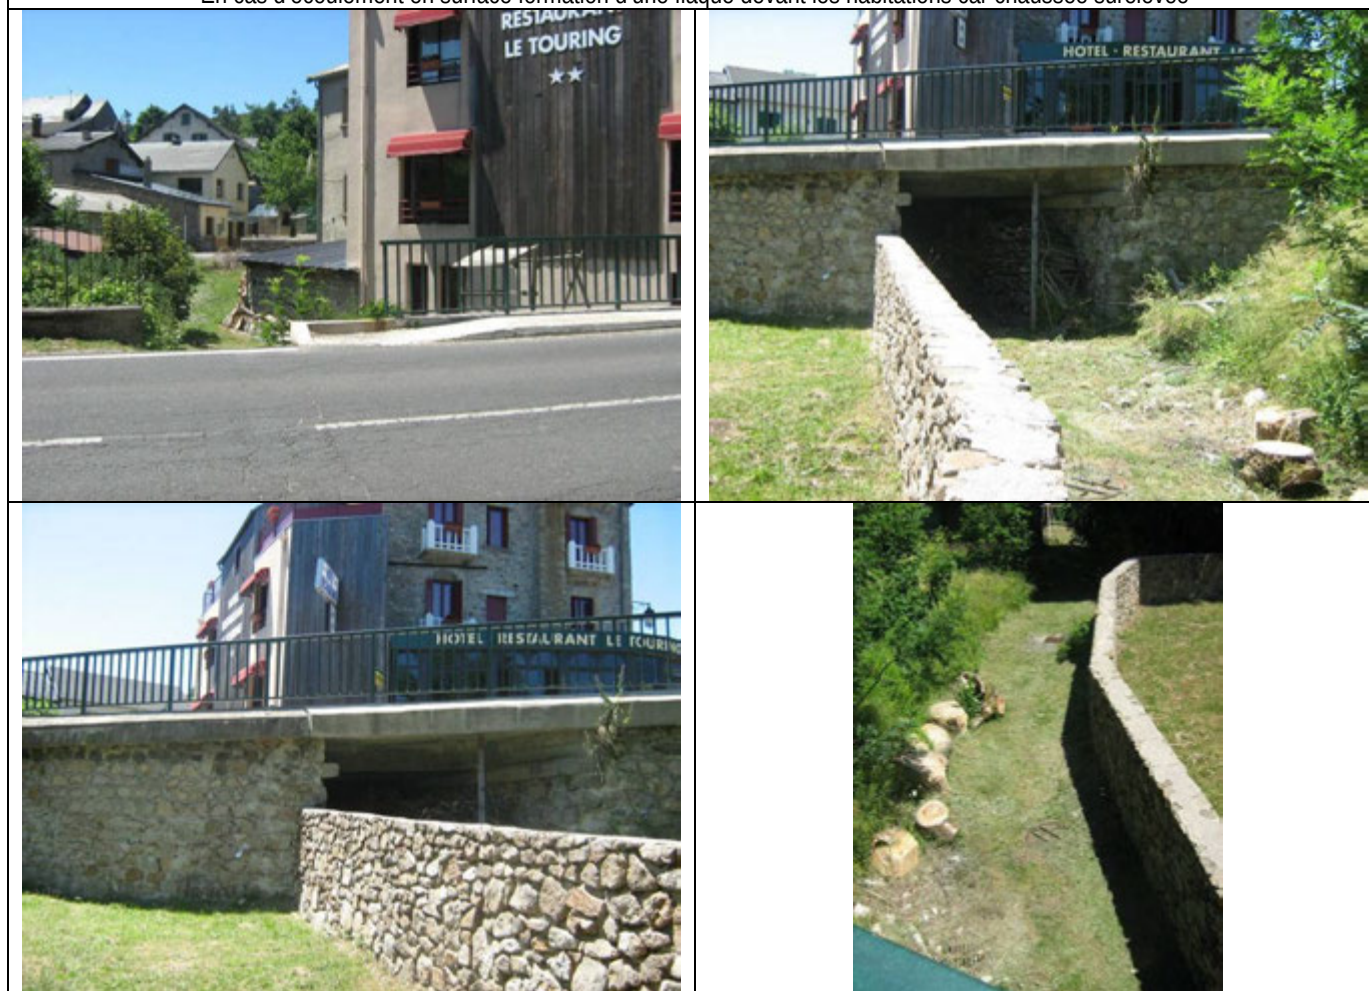
Photos 6 : Photos du pont du Touring (OEs1) sous la RD986

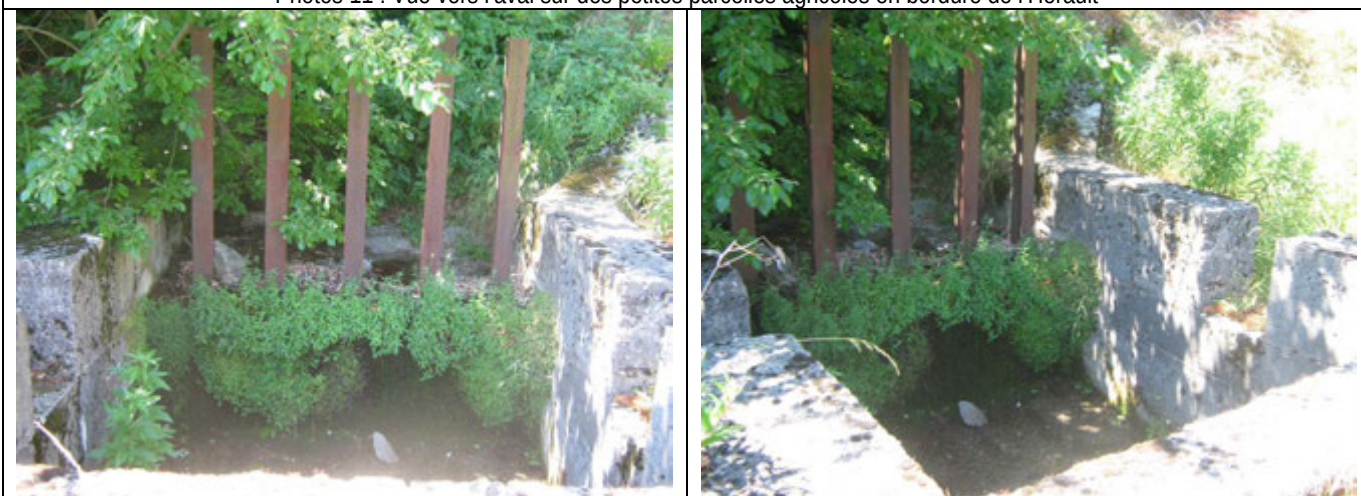
Photos 12 : exemple de piège à matériaux sur la valat du Roussel à l'amont d'un franchissement de la RD986

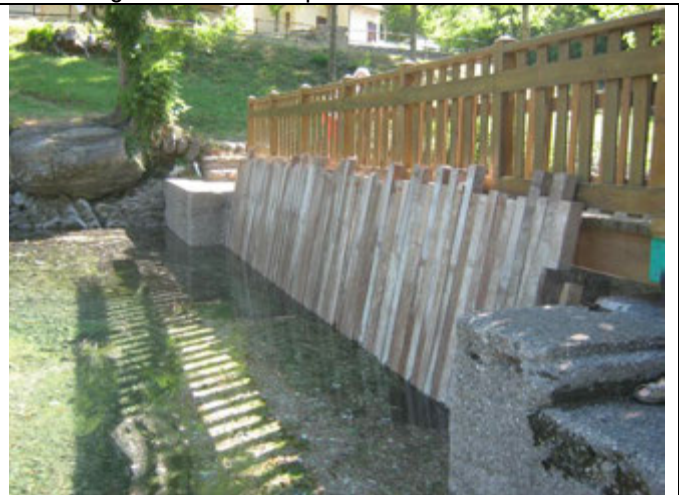
Passerelle et barrage mobile vus depuis l'amont et décharges latérales sur les piles béton de la passerelle

A noter qu'en dehors de la période estivale, seul le seuil béton fixe (SHe0) demeure au niveau du Mouretou (cf. [8]).

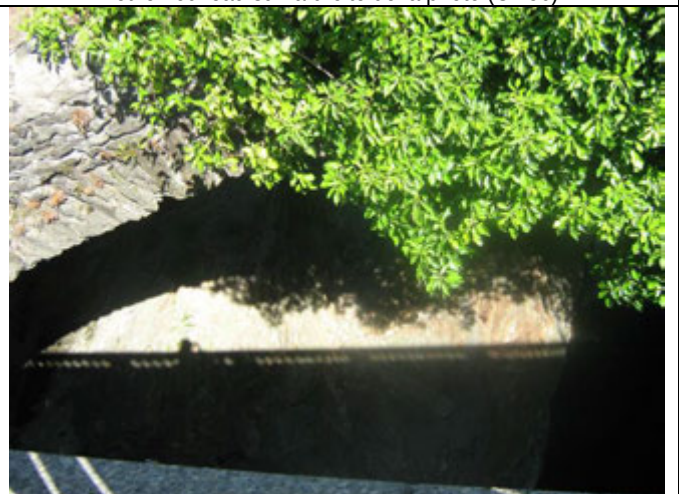
Vue sur le rocher des piles du vieux pont et l'arche du vieux pont

Le pont de Randavel (OHe6) est un des deux ponts de l'Hérault sur Valleraugue qui a la particularité d'être double. L'ancien pont, non utilisé, a été laissé en place et le nouveau pont, plus large, a été réalisé à l'amont immédiat de l'ancien.

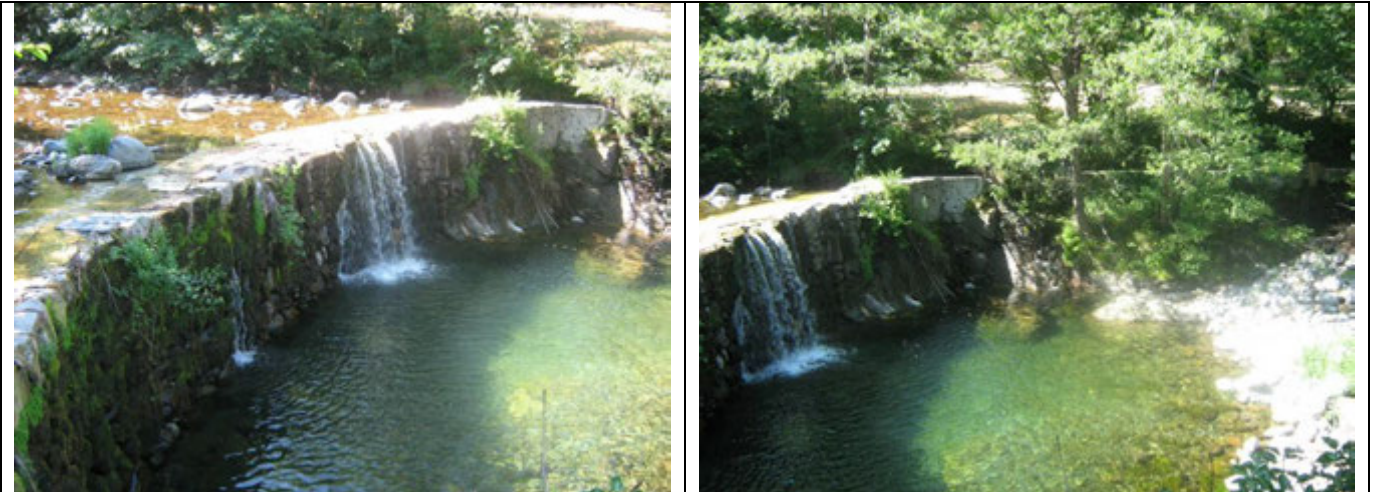
Photos 39 : Seuil à l'aval (SHE2) des Ponts Neuf

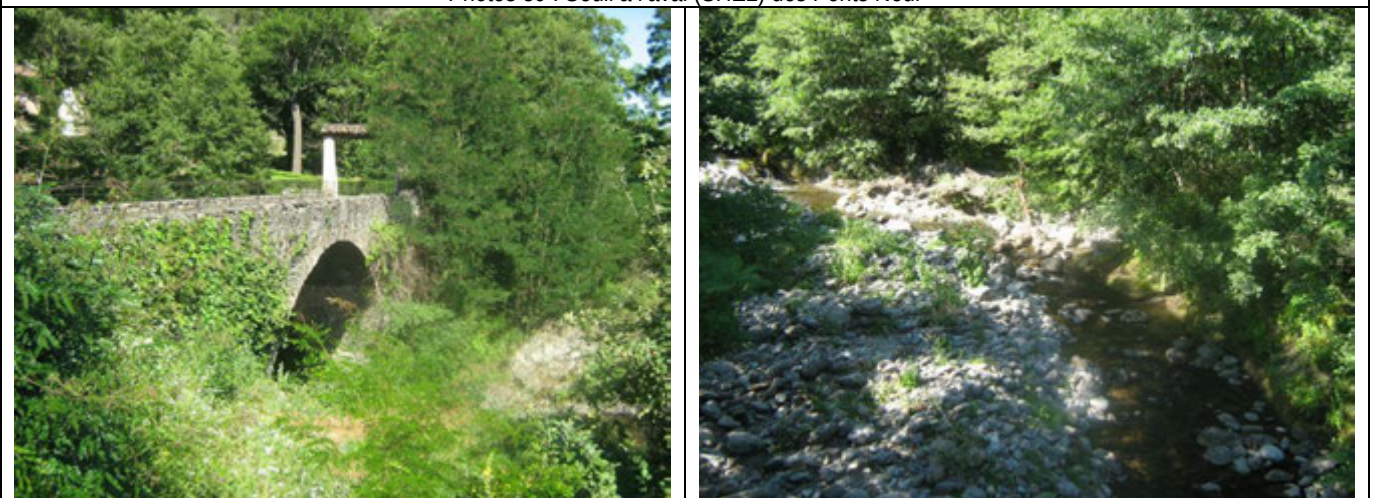
Photos 40 : Le pont privé (OHe10) du Château des Angliviels et lit mineur de l'Hérault à ce niveau là

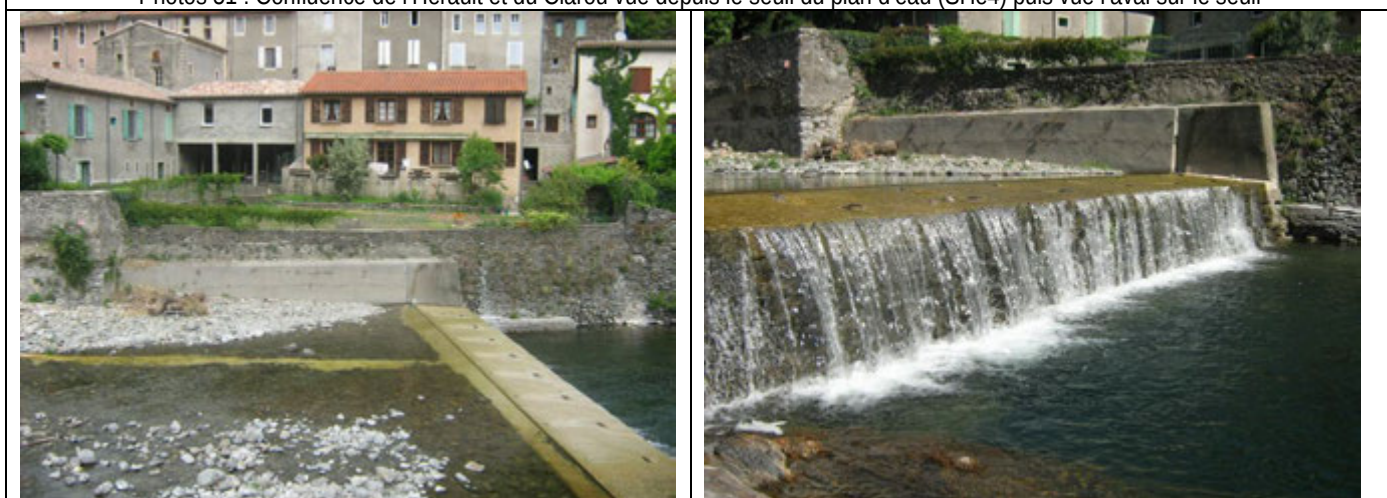
Le seuil (SHe4) depuis la RD amont puis aval

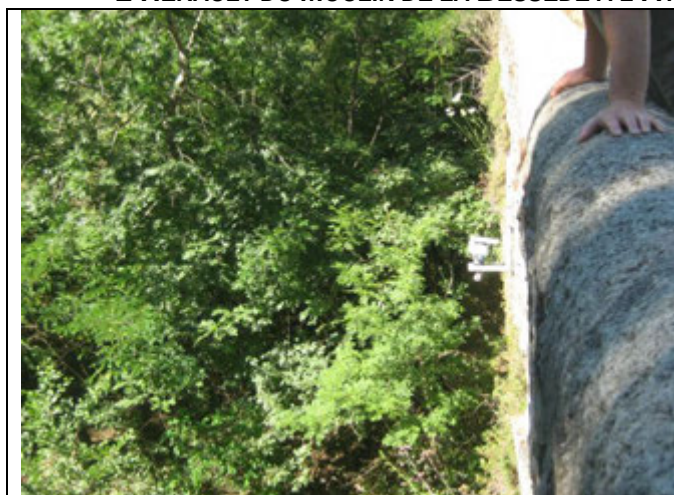
Photos 55 : Station hydrométrique au droit du Pont du Moulin de la Bessède (OHe15). Capteur limnimétrique en aval

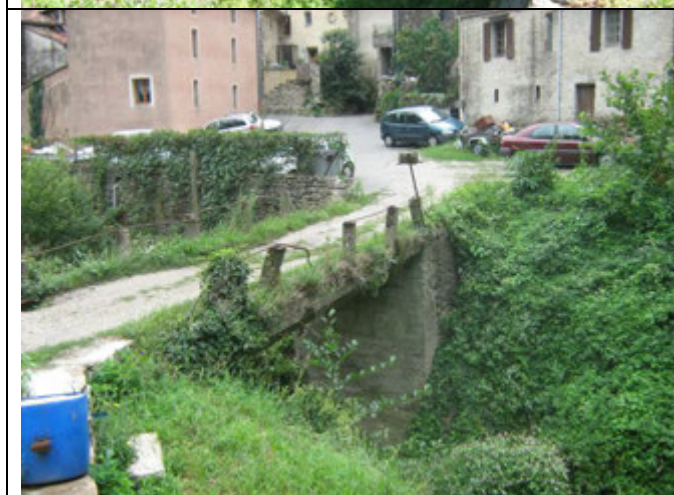
Photos 56 : Ouvrage sur la Pieyre (OPie4) en amont du hameau

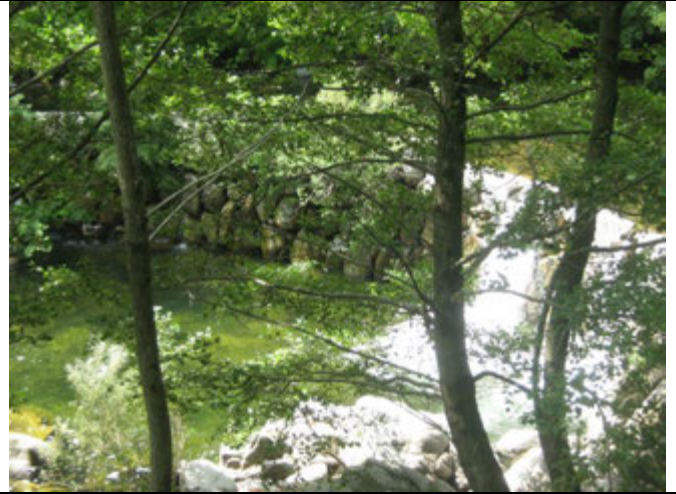
Photo 66 : Seuil de Pompignan (SHe7). Seuil bas et très endommagé

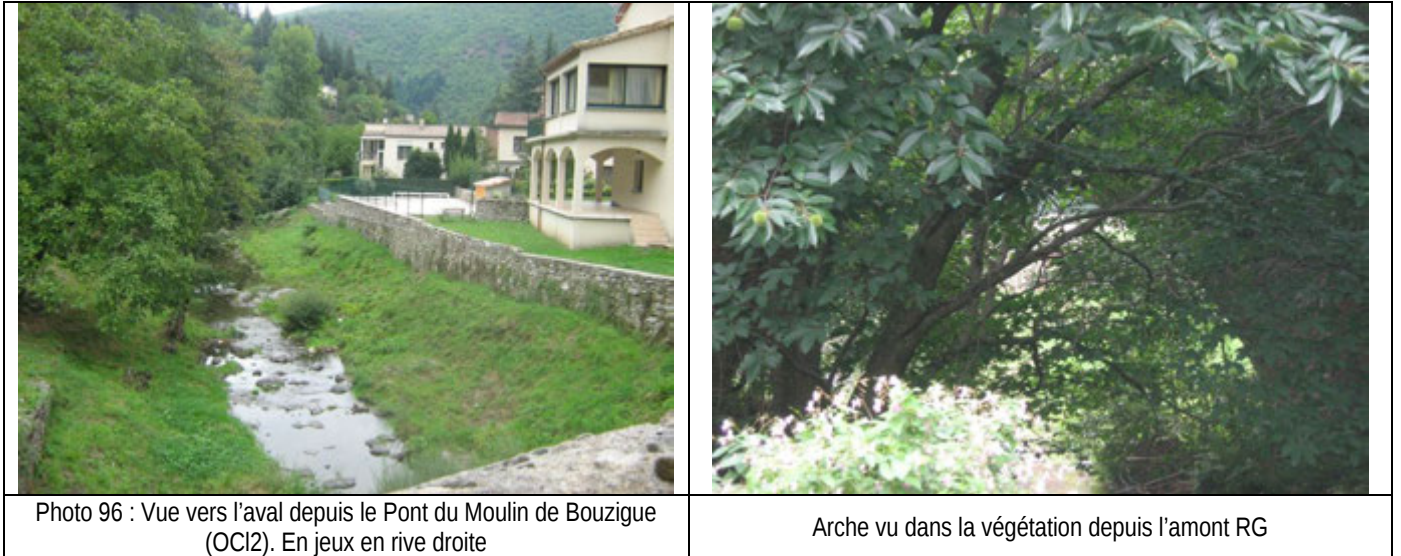
Le dernier pont du Clarou (OC11) est composé :
