**PREFECTURE  
DE LA HAUTE GARONNE**

# **PLAN DE PREVENTION DES RISQUES (P.P.R.) LEZE AMONT INONDATIONS ET MOUVEMENTS DE TERRAIN**

## **NOTE DE PRESENTATION DU BASSIN DE RISQUE**

juillet 2002

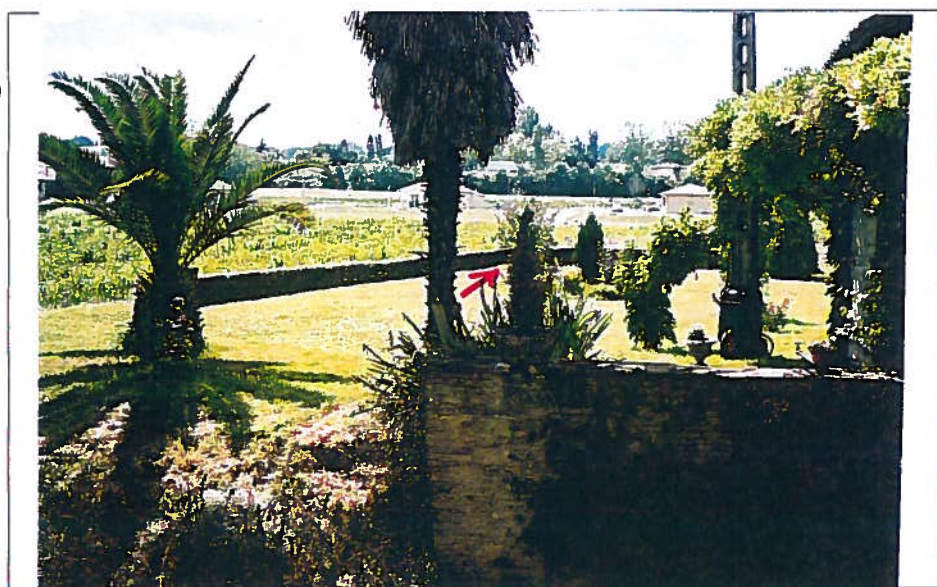
# **FICHE D'INFORMATION** **des traits ou laisses de crue** **N° : 17**

imprécision de la laisse de juin 2000

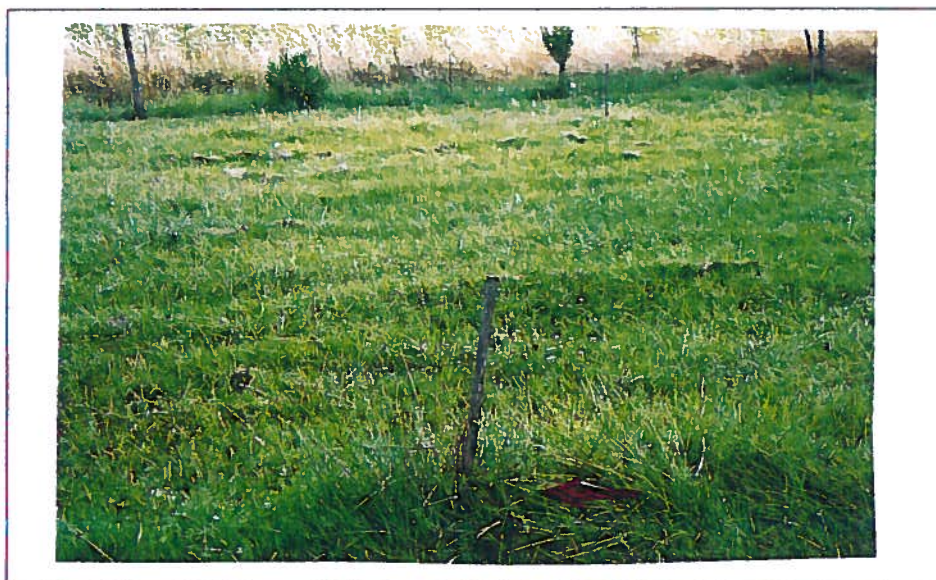
**N° : 23**

Précision : + ou - 20 cm.

En 1972-73 jusqu'à l'angle  
du hangar.

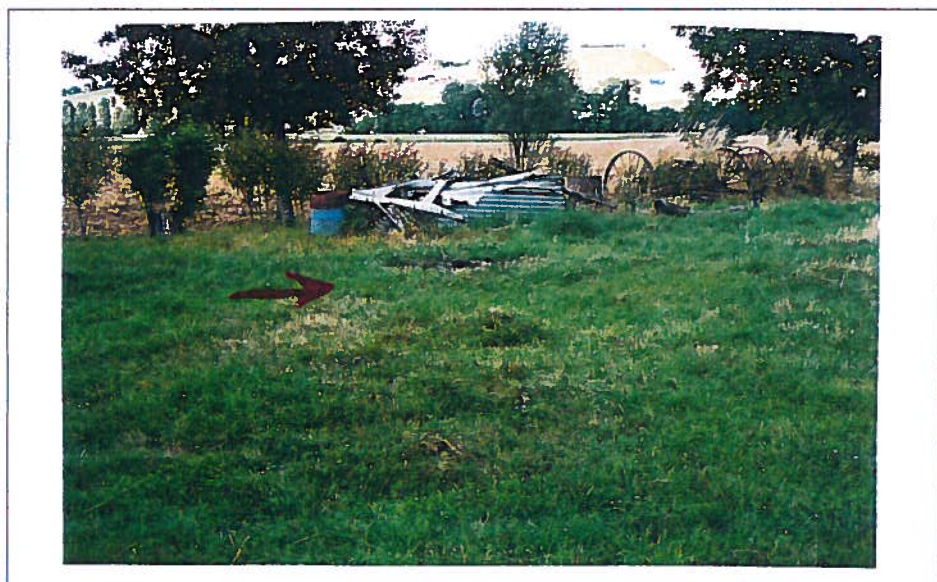
**N° : 24**

forte imprécision de cette laisse

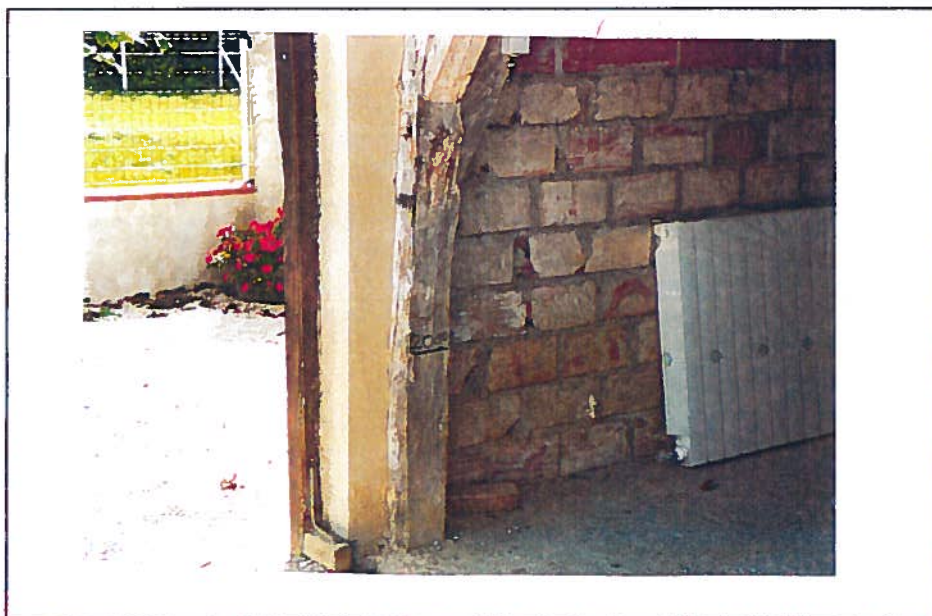
Forts courants de crue autour  
de la maison

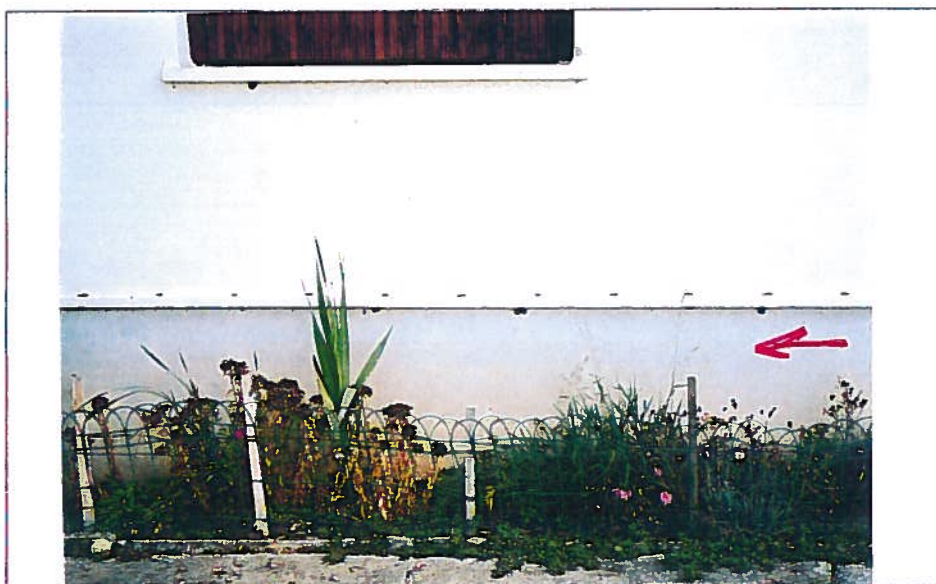
Sapements de la berge  
au cours de la crue.

Fort courant à l'aval de  
la maison.

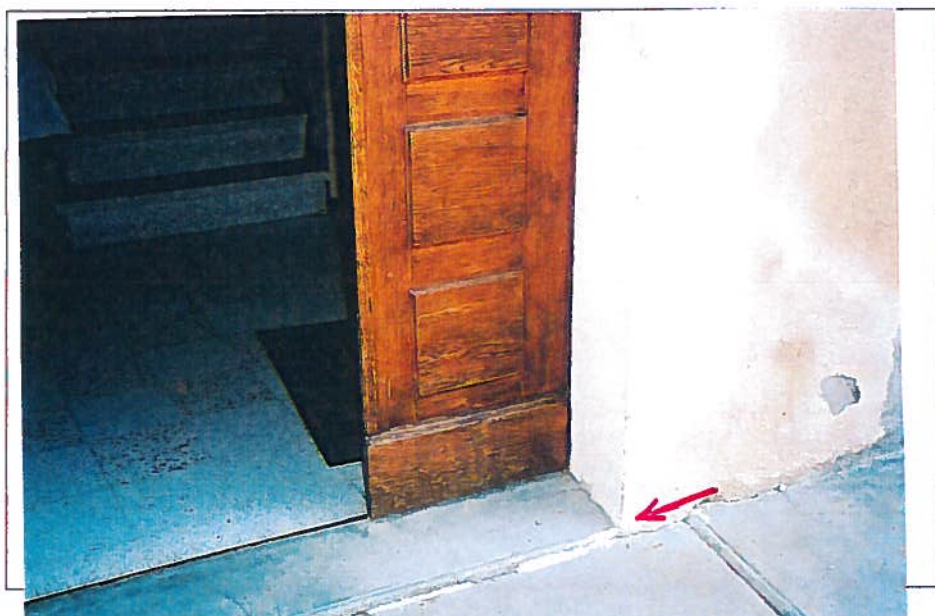
Rupture de berge juste en face.

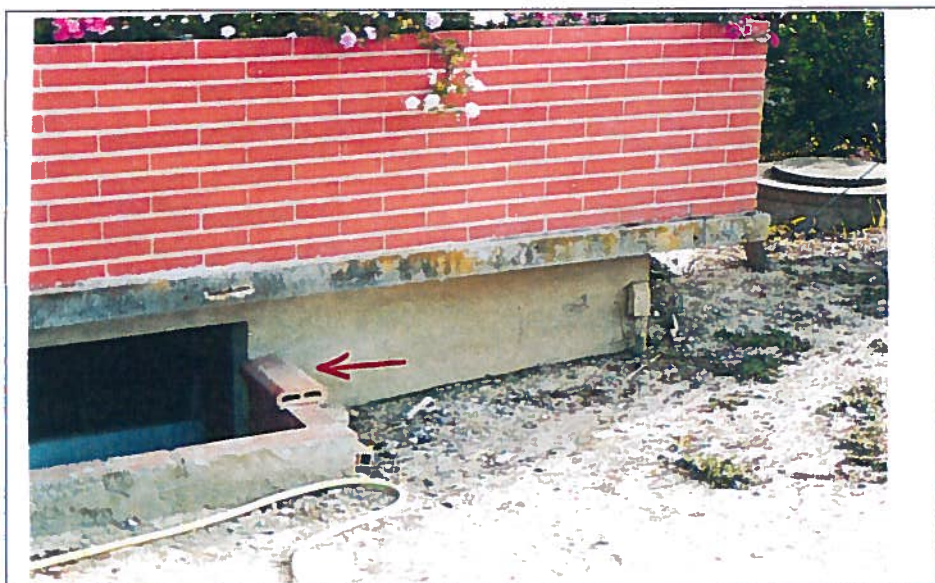
forts courants de part et d'autres  
de la ferme. Difficultés de se  
déplacer en tracteur.

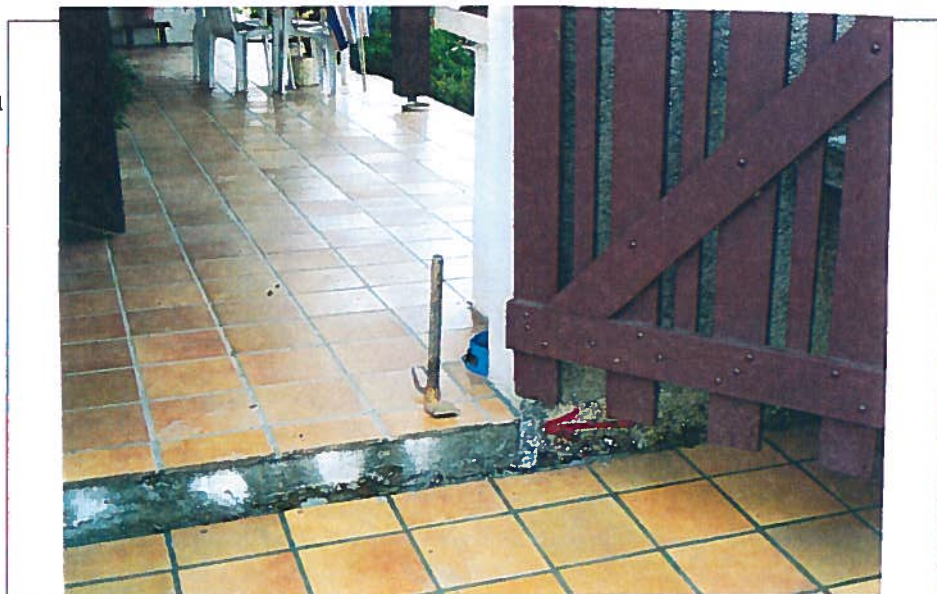
Forts courants à l'ouest de la maison

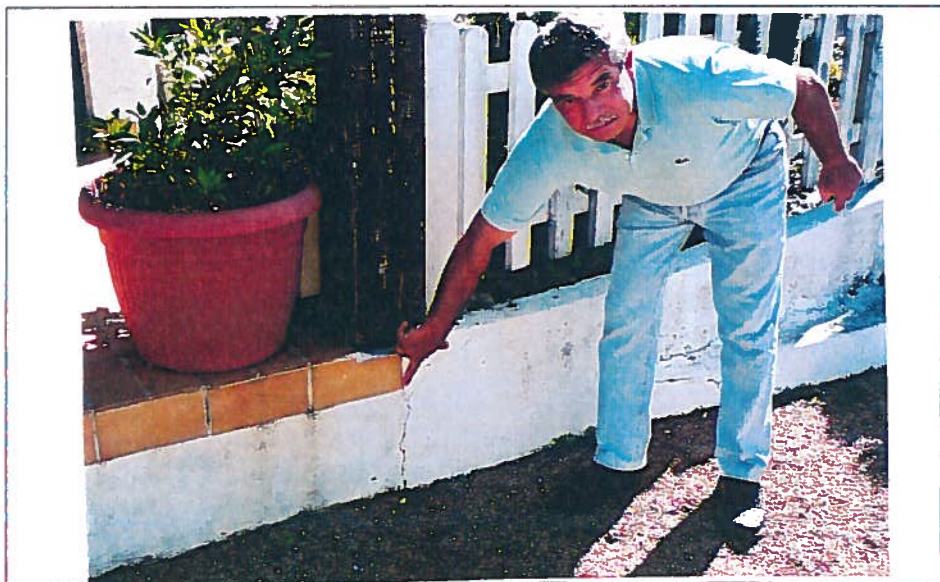
**OBSERVATIONS :** M Dijoux a été emporté devant chez lui par les courants de crue (faible hauteur d'eau). Aléa fort malgré les 50 cm d'eau.

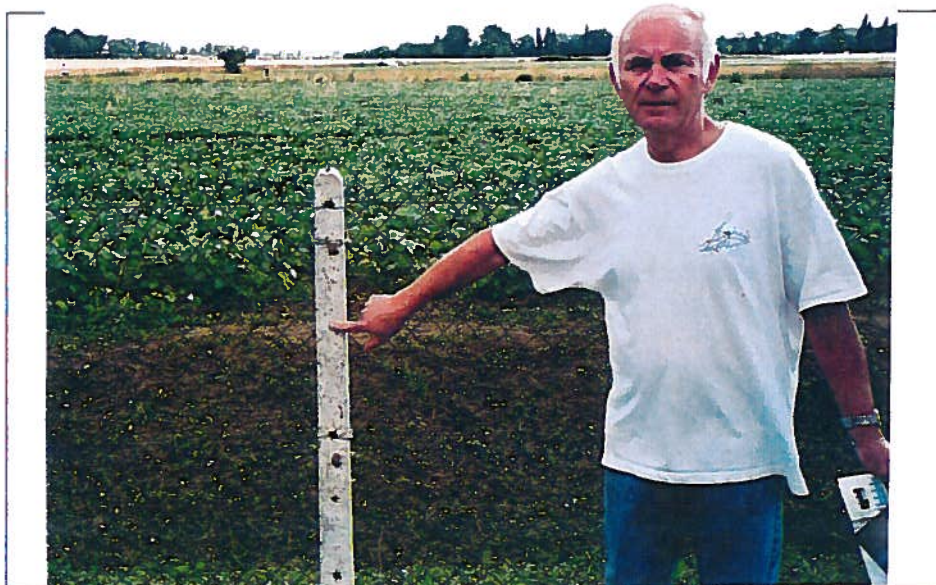
Présence de photographies.  
Forts courants de crue
